EXPEDIENTE N° : 1626-2018-OEFA/DFAI/PAS
ADMINISTRADO : SHOUGANG HIERRO PERU S.A.A.¹
UNIDAD FISCALIZABLE : MARCONA
UBICACIÓN : DISTRITO DE MARCONA, PROVINCIA
DE NAZCA, DEPARTAMENTO DE ICA
SECTOR : MINERÍA
MATERIA : RESPONSABILIDAD CON MEDIDA
CORRECTIVA
ARCHIVO

Lima, 31 DIC. 2018

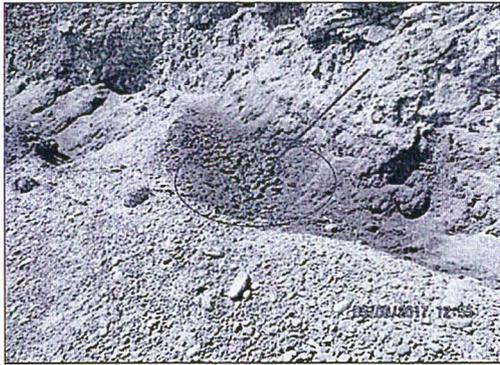
Fotografía N° 66. Vista de las filtraciones ubicadas aguas abajo del depósito de relaves Pampa Choclón, se observa el suelo húmedo al pie del talud del acantilado.

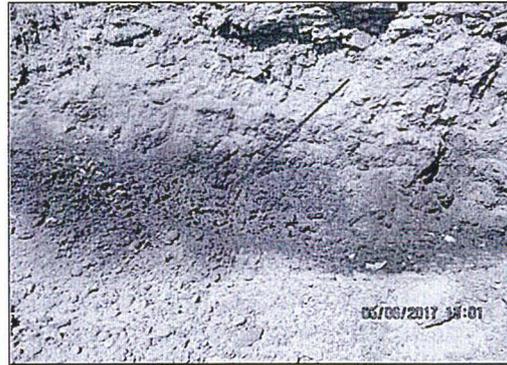
Fotografía N° 67. Vista de las filtraciones ubicadas aguas abajo del depósito de relaves Pampa Choclón, se observa el suelo húmedo al pie del talud del acantilado.

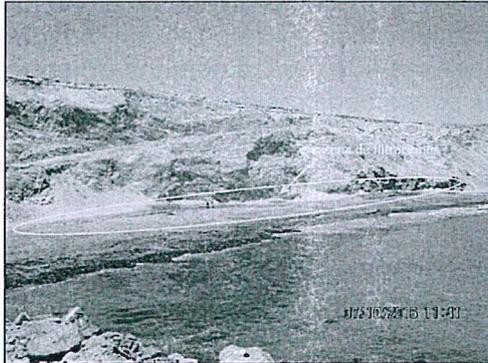
Fotografía N° 30. Zona de filtraciones ubicada al lado oeste de la Relavera Pampa Choclón. Se ubica en el acantilado adyacente al mar teniendo una dimensión aproximada de 700m. COORDENADAS UTM WGS84: 8313525N, 476204E. ZONA 18. Hallazgo N° 1.

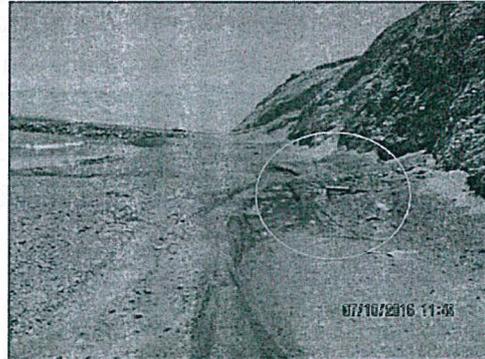
Fotografía N° 31. Zona de filtraciones ubicada al lado oeste de la Relavera Pampa Choclón, en la imagen se observa una de las tuberías encargada de captar las filtraciones. COORDENADAS UTM WGS84: 8313438N, 476179E. ZONA 18. Hallazgo N° 1.

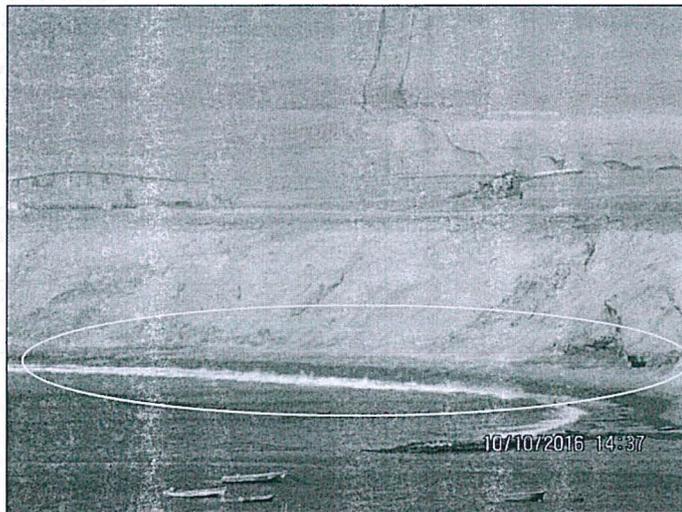
Fotografía N° 37. Zona de filtraciones ubicada al lado oeste de la Relavera Pampa Choclón. Se ubica en el acantilado adyacente al mar teniendo una dimensión aproximada de 700m. COORDENADAS UTM WGS84: 8313525N, 476204E. ZONA 18. Hallazgo N° 1.

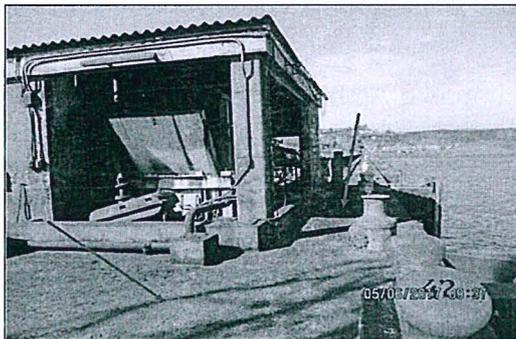
Fotografía N° 68. Vista del muelle de embarque de concentrado, donde se observa material sobre el muelle.

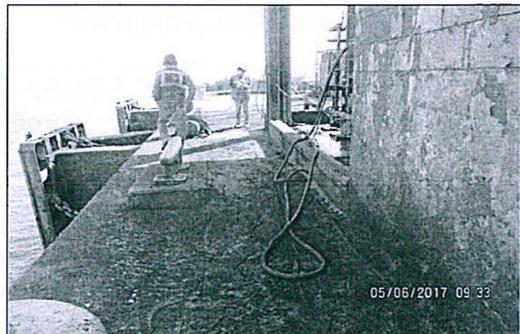
Fotografía N° 69. Vista del muelle de embarque de concentrado, donde se observa material sobre el muelle.

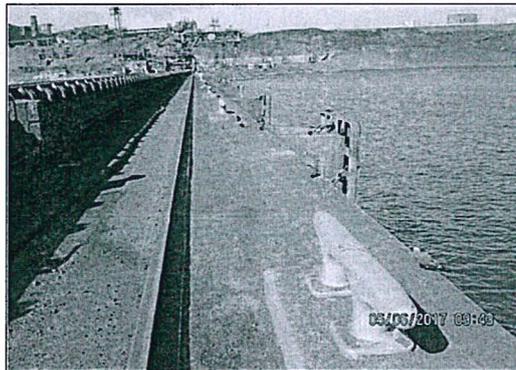
Fotografía N° 70. Vista del muelle de embarque de concentrado, donde se observa material sobre el muelle.

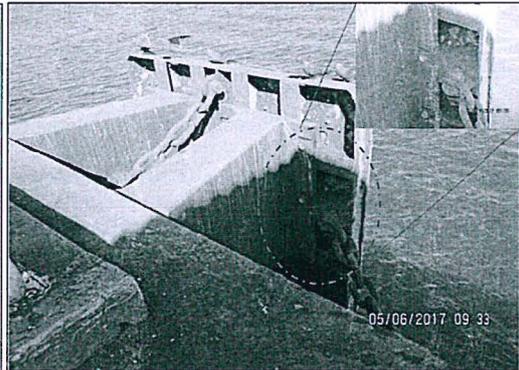
Fotografía N° 71. Vista del muelle de embarque de concentrado, donde se observa material sobre el muelle.

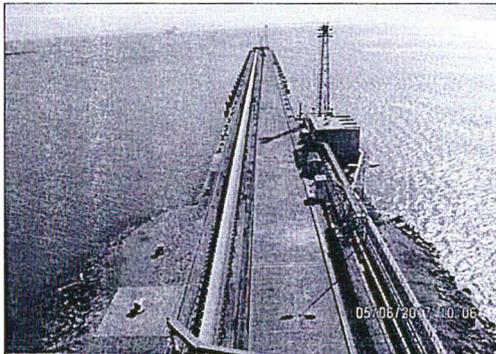
Fotografía N° 53. Vista del muelle de embarque construido de concreto, se observa una faja transportadora para el transporte de concentrado.

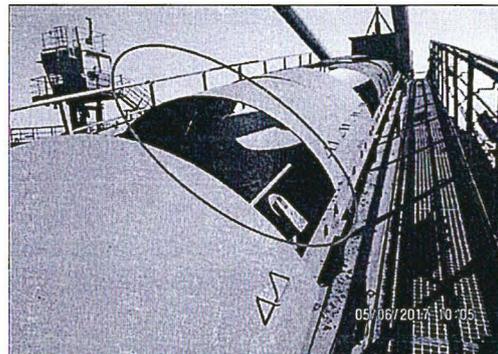
Fotografía N° 56. Vista de la faja transportadora del puente gantry parcialmente coberturado.

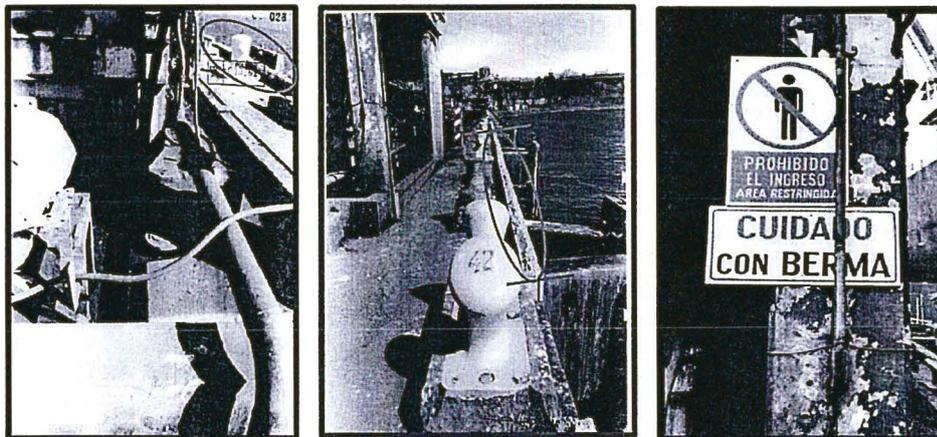
implementada no resulta una medida de prevención que evite la dispersión del concentrado del mineral llegue al mar, tal como se verifica de las vistas fotográficas que se muestran a continuación:

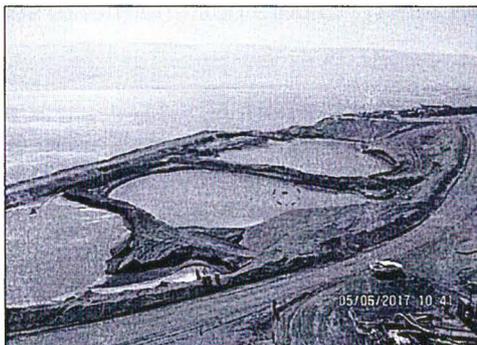
Fotografía N° 72. Vista del sistema de tratamiento de las cochas Bartlett, conformado por tres (03) pozas de sedimentación.

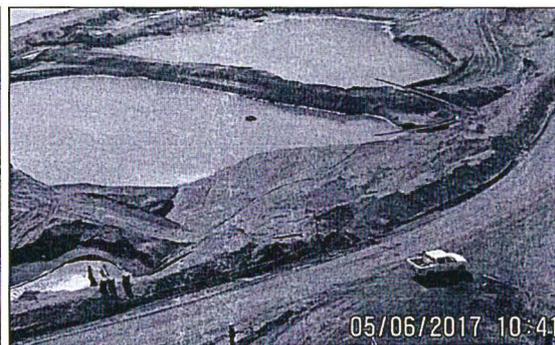
Fotografía N° 73. Vista del sistema de tratamiento de las cochas Bartlett, paso del flujo proveniente de la poza N° 1 a la poza N° 3.

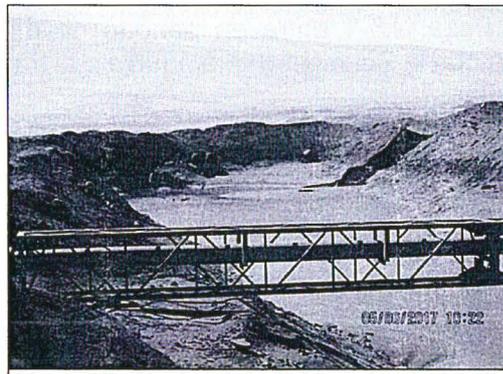
Fotografía N° 79. Vista de la tuberías de salida de los efluentes de la cocha bartlett.

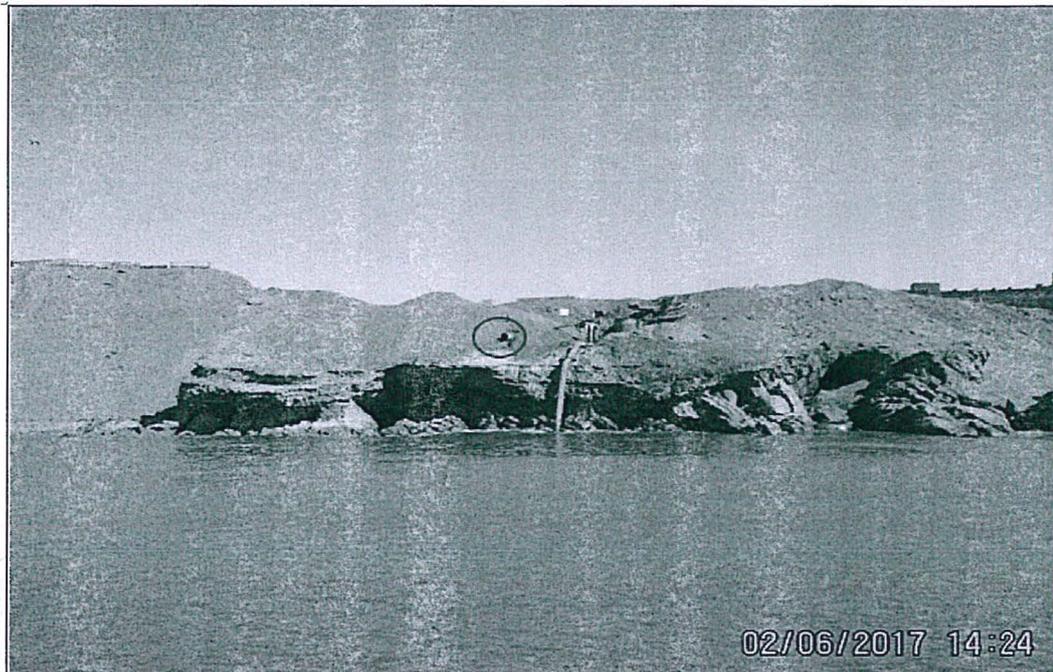
Fotografía N° 80. Tubería direccionada hacia el mar, ubicada a 40 m aproximadamente del punto de muestreo S-7.

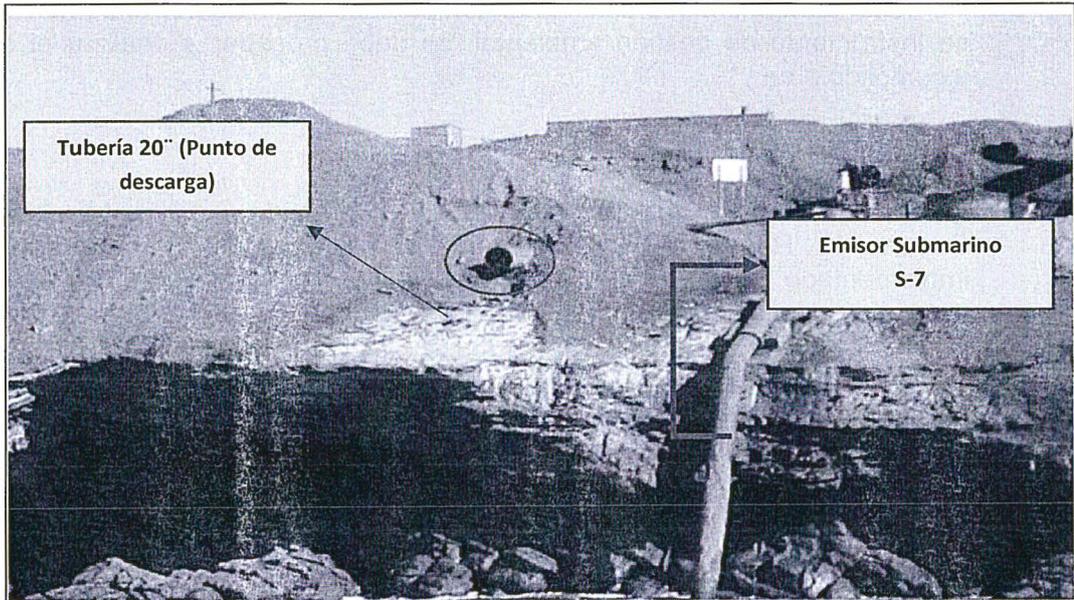
Fotografía N° 81. Tubería direccionada hacia el mar, ubicada a 40 m aproximadamente del punto de muestreo S-7.

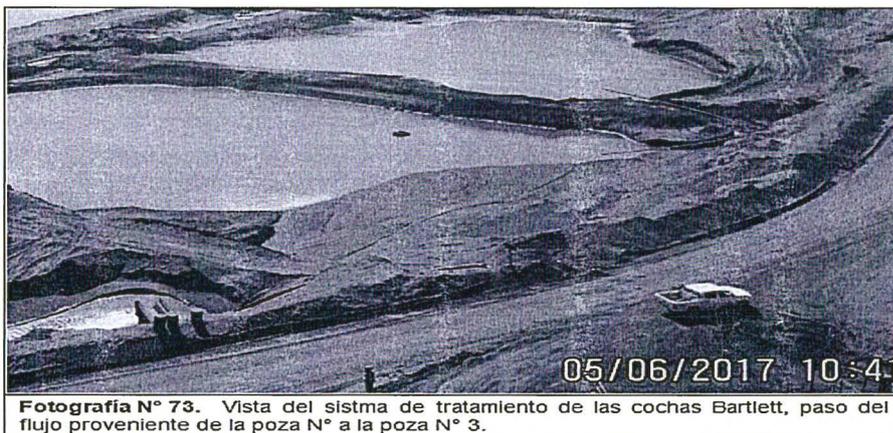
Fotografía N° 73. Vista del sistema de tratamiento de las cochas Bartlett, paso del flujo proveniente de la poza N° a la poza N° 3.

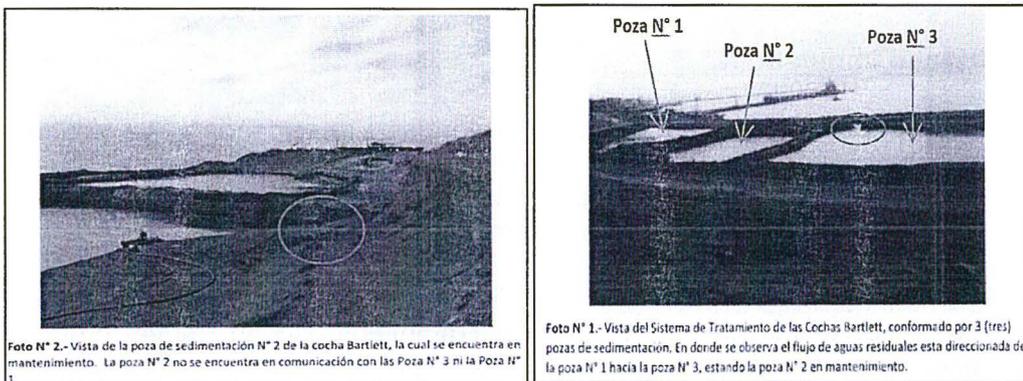
Foto N° 2.- Vista de la poza de sedimentación N° 2 de la cocha Bartlett, la cual se encuentra en mantenimiento. La poza N° 2 no se encuentra en comunicación con las Pozas N° 3 ni la Poza N° 1.

Foto N° 1.- Vista del Sistema de Tratamiento de las Cochas Bartlett, conformado por 3 (tres) pozas de sedimentación. En donde se observa el flujo de aguas residuales esta direccionada de la poza N° 1 hacia la poza N° 3, estando la poza N° 2 en mantenimiento.

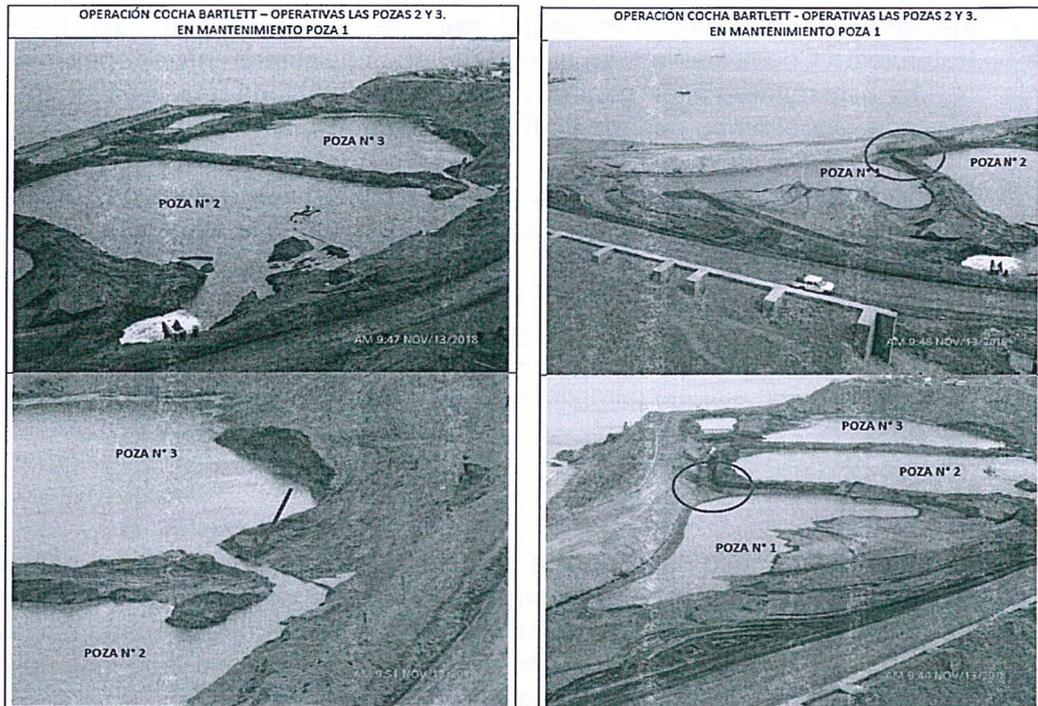
- 143. De la revisión de las fotografías presentadas por el administrado, se verifica que actualmente el canal que permitía el flujo de la Poza N.° 1 hacia la Poza N.° 3 ha sido cerrado, conforme se indica mediante los círculos de color rojo en las fotografías de su escrito de descargos al IFI.

- 144. Asimismo, en la fotografía del escrito de descargos al IFI, que muestra a una vista panorámica de las 3 pozas, se advierte que solo se encuentran operativas las Pozas N.° 2 y N.° 3. Al respecto, el flujo de agua residual que ingresa a la Poza N.° 3 únicamente proviene de la Poza N.° 2, ingresando el flujo a la Poza N.° 3 mediante el canal indicado a través de la flecha de color rojo. Aunado a ello, dado que en la Poza N.° 1 no se advierte el ingreso ni salida de flujo de agua residual desde o hacia las otras pozas, se corrobora que dicha poza en efecto se encuentra en período de secado para su correspondiente mantenimiento, el cual según el instrumento de gestión ambiental comprende las actividades de secado, remoción de sedimentos, perfilado e impermeabilizado⁷⁶.

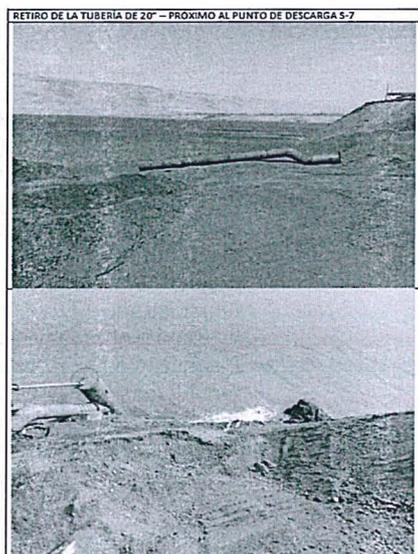
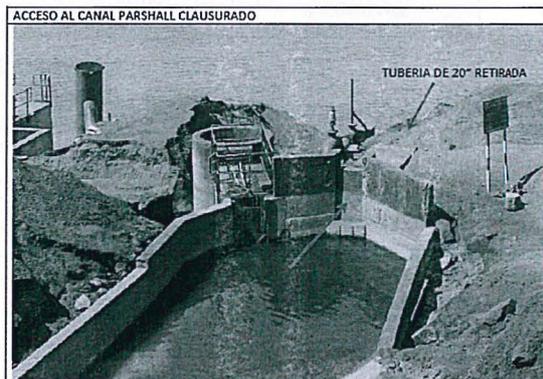
152. De la revisión de las fotografías presentadas por el administrado, se verifica la implementación de un muro de concreto al ingreso del canal (medidor) Parshall, si bien ésta es una medida, que en principio, estaría dirigida a bloquear o impedir el ingreso del flujo de agua residual hacia dicho canal, sin embargo, no se ha acreditado que la implementación de dicha estructura permita evitar de forma permanente la salida del flujo de agua residuales por el canal Parshall y consecuentemente descargar por la tubería de 20" acondicionada al canal (punto de descarga no contemplado). Asimismo, no presenta las especificaciones técnicas, ni detalles geométricos de dicho muro, ni un estudio de diseño que sustenté que el muro cumplirá con su objetivo de bloquear el ingreso de flujo, por lo tanto, las acciones informadas por el administrado no garantizan que la descarga del efluente de las cochas se efectuó en un solo punto, como es el que indica su instrumento de gestión ambiental (S-7).

151. Asimismo, mediante su escrito de descargos al IFI, el administrado precisa el retiro de la tubería de 20", adjuntando vistas fotográficas, las cuales se aprecia a continuación:
