EXPEDIENTE : 0663-2018-OEFA/DFAI/PAS
 ADMINISTRADO : EMPRESA MINERA LOS QUENUALES S.A.¹
 UNIDAD FISCALIZABLE : CASAPALCA
 UBICACIÓN : DISTRITO DE CHICLA, PROVINCIA DE HUAROCHIRÍ, DEPARTAMENTO DE LIMA.
 SECTOR : MINERÍA
 MATERIA : RESPONSABILIDAD ADMINISTRATIVA SIN MEDIDA CORRECTIVA
 ARCHIVO

Lima, 31 DIC. 2018

III.1. Hecho imputado N.° 1: El titular minero mezcla aguas de contacto provenientes del espejo de agua del depósito de relaves Chinchán, con aguas superficiales que provendrían del bofedal, incumpliendo lo establecido en su instrumento ambiental

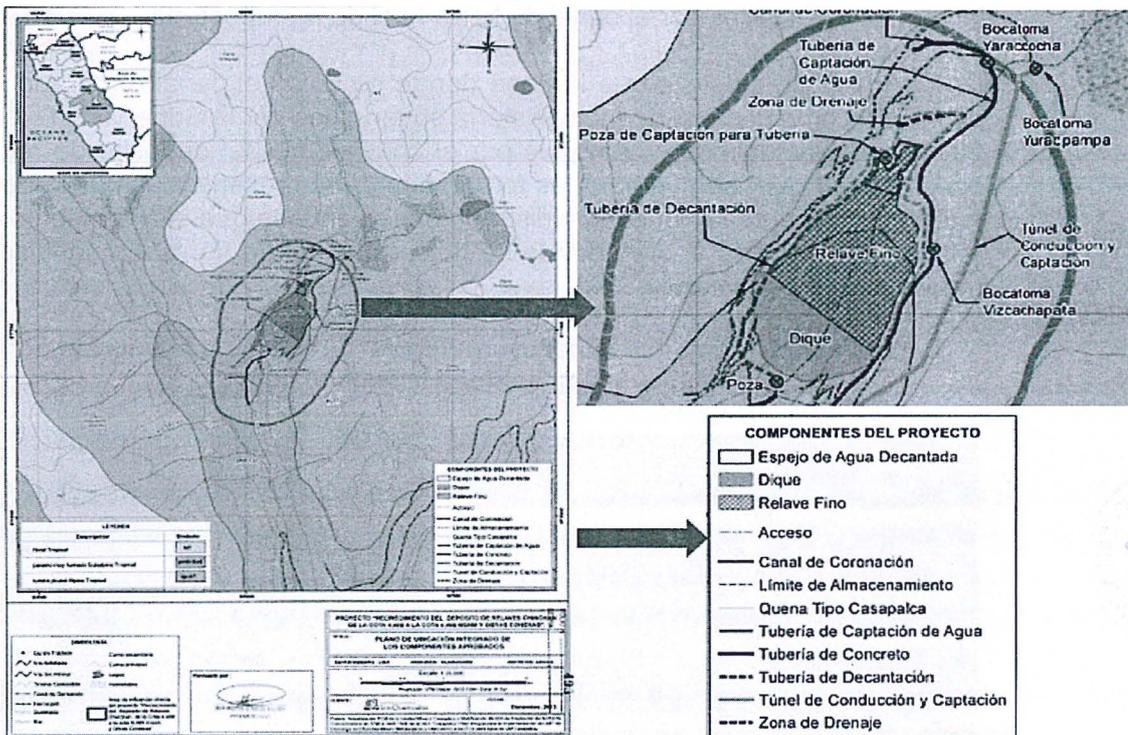
Anexo N.º 8-8. Plano de ubicación integrado de componentes aprobados. ITS para el recrecimiento del Depósito de Relaves Chinchán de la cota 4490 a 4499msnm y Obras Conexas, pág. 209. RD N°060-2014-MEM-DGAAM.

42. De la superposición del plano de ubicación integrado de componentes aprobados se observa que el área donde se registró el canal de tierra no presenta estructuras para la captación de agua, aprobadas por la autoridad competente. Lo indicado se muestra a continuación:

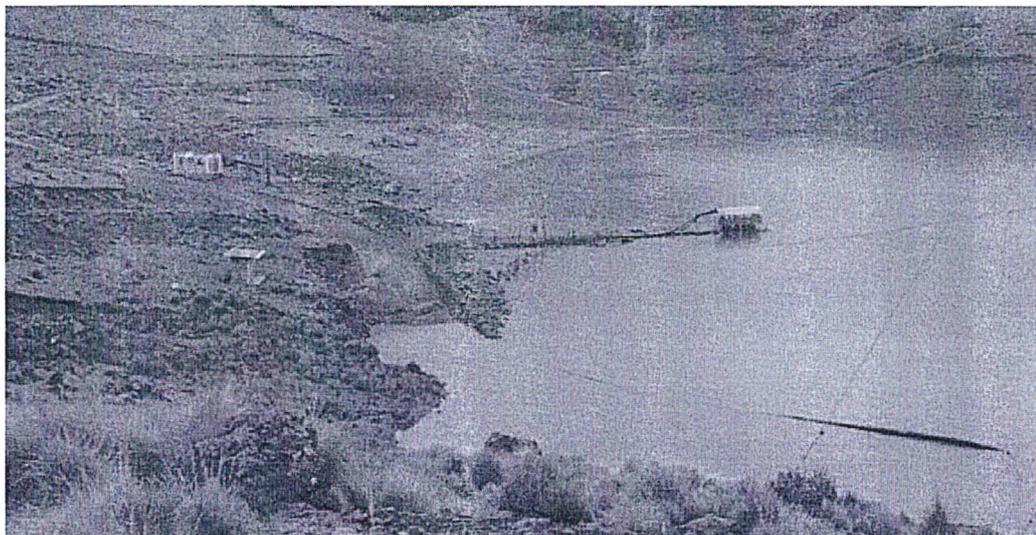
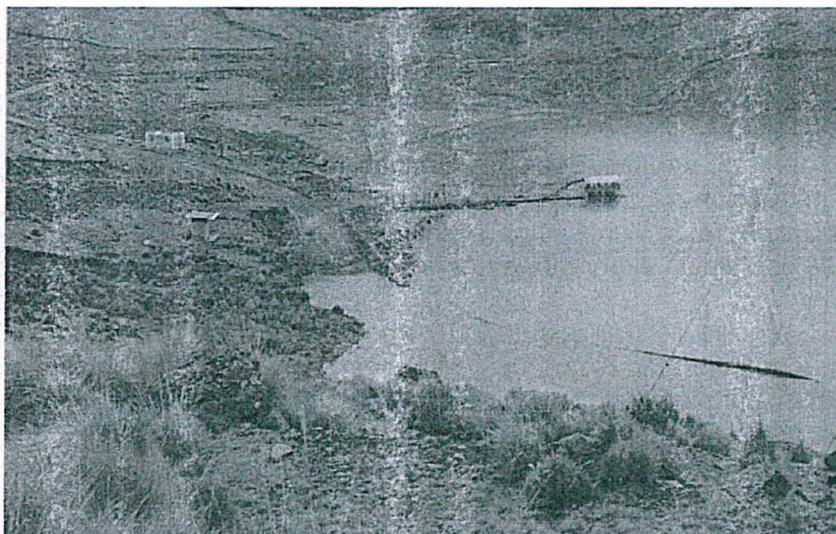
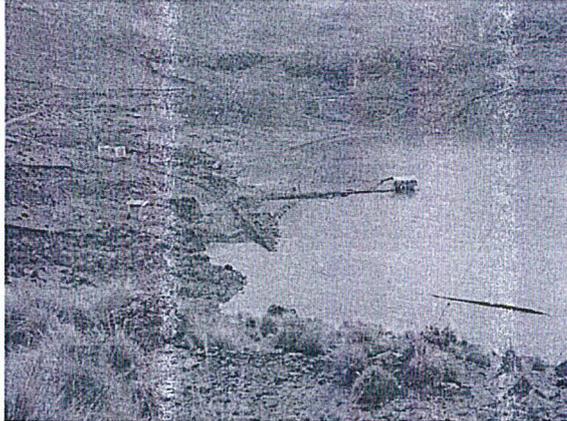
Fotografía N.º 1.- El canal excavado en el suelo, así como el canal de mampostería observados en la supervisión del 2015 por OEFA actualmente está por el relave.

Fotografía N° 1, El canal excavado en el suelo, así como el canal de mampostería observados en la supervisión del 2015 por OEFA actualmente están cubiertos por el relave.

47. En tal sentido, de las imágenes presentadas por el administrado se observa que la zona donde se ubicó el canal excavado en el suelo, así como el canal de mampostería observados por la Supervisión Regular 2015, están actualmente cubiertos por el crecimiento del depósito de relaves; por lo que, la situación del estado actual se analizará en la sección de procedencia de medida correctiva de la presente resolución.

Fotografía N° 1. El canal excavado en el suelo, así como el canal de mampostería observados en la supervisión del 2015 por OEFA actualmente está cubiertos por el relave.

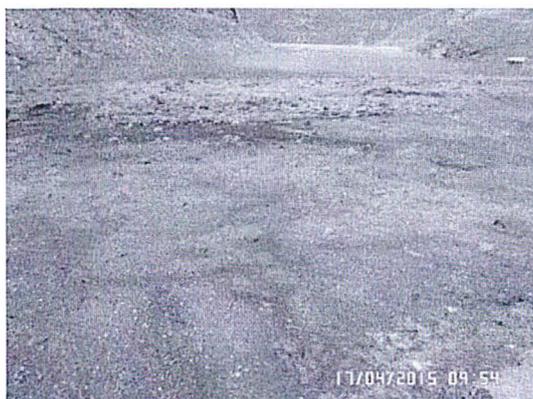
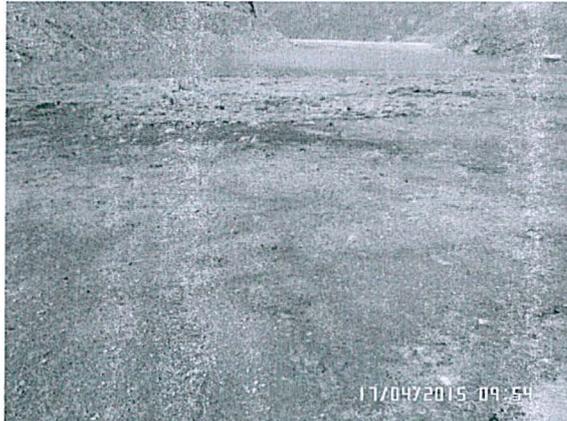
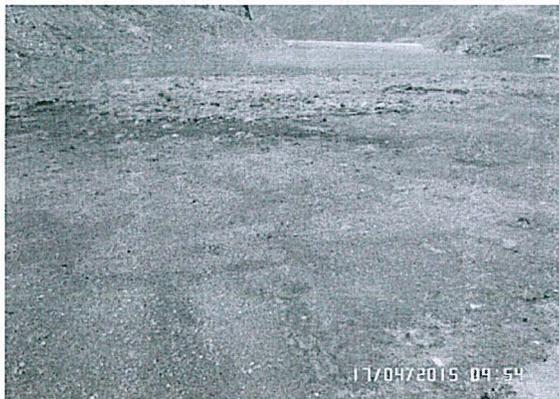
28. Sobre el particular, el presente hecho detectado de acuerdo al Acta de Supervisión, las fotografías N° 72 y 73 se evidencia que se trata de aguas superficiales, por lo cual no se sostiene la necesidad de contar con un análisis de calidad de aguas para corroborar que estas corresponden a aguas superficiales.

FOTO N° 72: Bofedal ubicado aguas arriba al depósito de relaves Chinchán

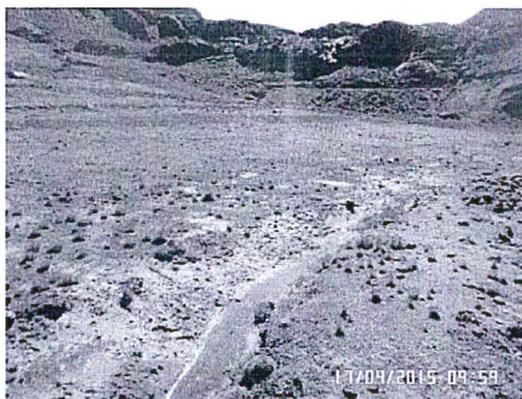
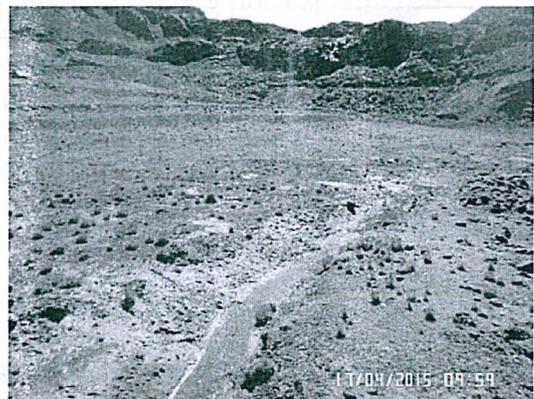
FOTO N° 73: Inicio del canal excavado en suelo natural (aguas arriba del depósito de relaves Chinchán), que colecta y conduce las aguas superficiales hacia una poza denominada "poza de derivación"

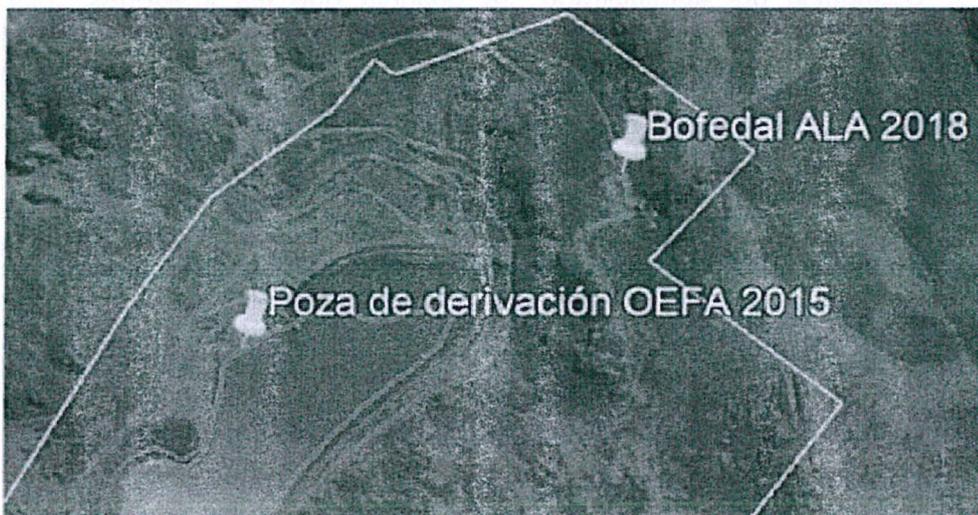
Fotografía N° 2, Imagen del Google Earth del 06/10/2017. Se evidencia que la zona observada en la supervisión del 2015 por OEFA se ubica dentro de la concesión de beneficio Acumulación Casapalca (—) y debajo de la cota de recrecimiento 4499 (-----) autorizada para el depósito de relaves por el ITS 2014.

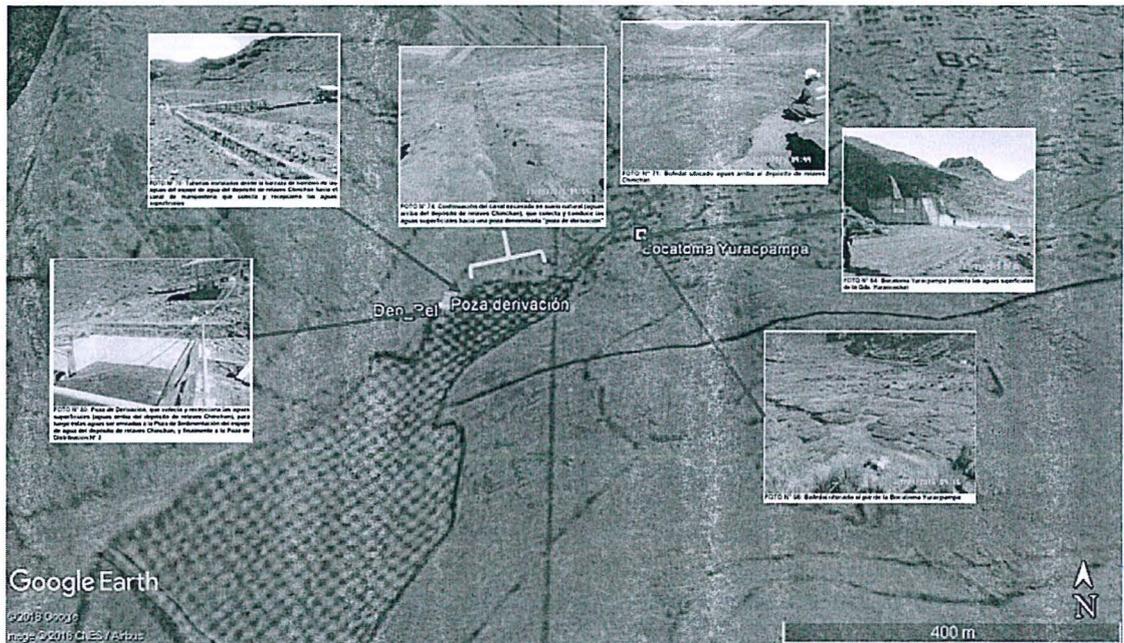
Plano del canal excavado en el suelo natural

- 56. Asimismo, el administrado menciona que no se tomaron las coordenadas de ubicación del canal de tierra que supuestamente capta las aguas del bofedal, y que la subdirección pretendió ubicarlo en la zona señalada.
- 57. Es preciso indicar que, las referencias visuales (ubicación de estructuras fijas como la barcaza y la bocatoma), de las cuales la bocatoma Yuracpampa y la poza de derivación presentan coordenadas, han permitido la ubicación aproximada del canal de tierra, ubicándolo en la zona amarilla, la misma que abarca una porción del bofedal.

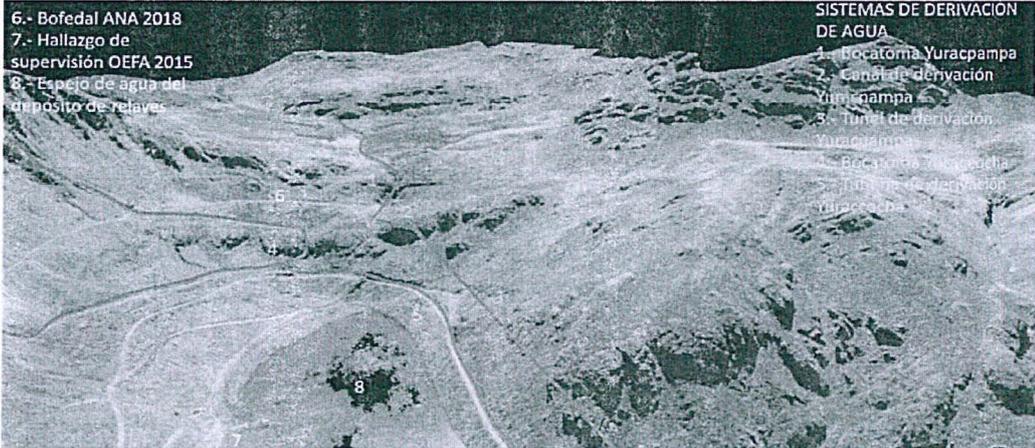
Imágenes N.º 1 y 2

Infografía N° 1, Flujo del agua de la Quebrada Yuracocha, aguas arriba del depósito de relaves Chinchán, a través de los sistemas de derivación de agua de la Quebrada, construidos por Centromin Perú a inicios de los años 80. Nótese que el objetivo es que el agua no ingrese a la zona del espejo de agua del depósito de relaves Chinchán, donde se emplaza el depósito y crece día a día. Así mismo, nótese que el área observada por OEFA (7) en 2015 está debajo de ambos sistemas de derivación.

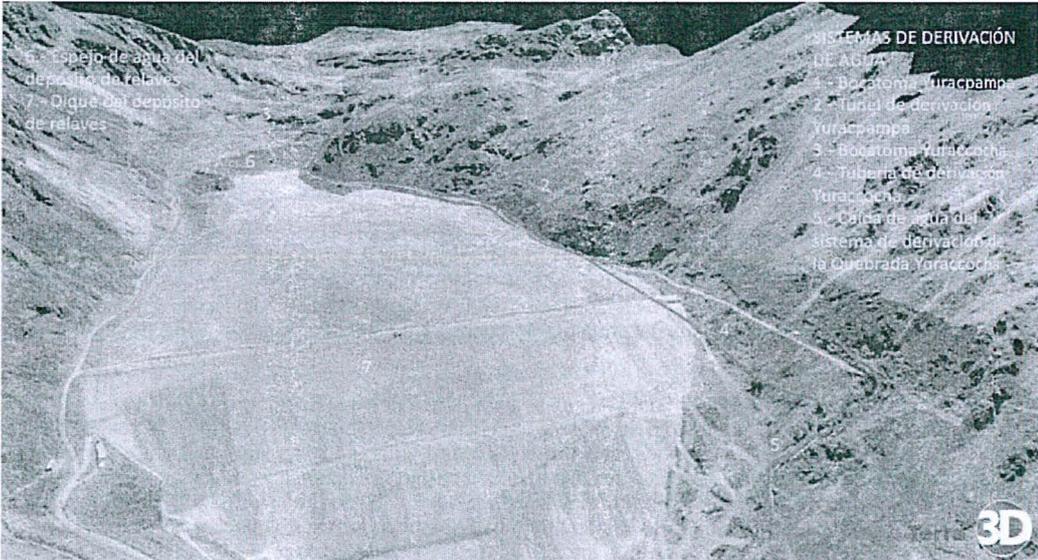
Infografía N° 2, Flujo del agua de la Quebrada Yuracocha, desde aguas arriba hacia aguas abajo del depósito de relaves Chinchán, a través de los sistemas de derivación de agua de la Quebrada Yuracocha, construida por Centromin Perú a inicios de los años 80. Nótese la descarga aguas abajo del depósito mediante una caída de agua, la cual se conecta al cauce original.

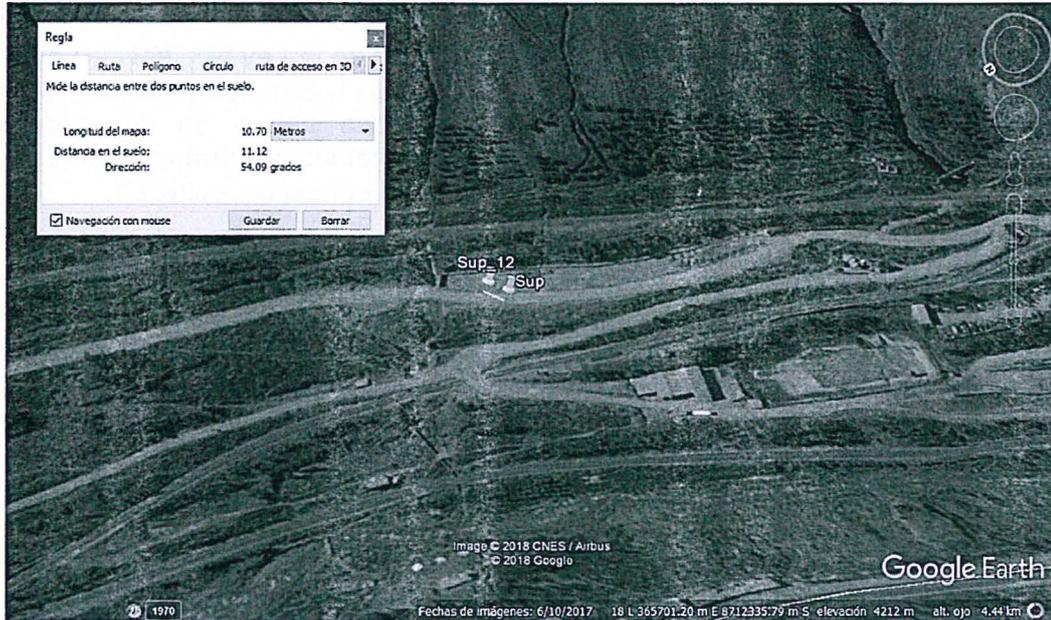
Superposición de coordenadas

aproximadamente 10 metros uno del otro, por lo cual ambos corresponden al mismo hecho detectado. Lo cual se evidencia a continuación:
