Resolución Directoral N° 3364 -2018-OEFA/DFAI

Expediente N° 1634-2018-OEFA/DFAI/PAS

EXPEDIENTE N° : 1634-2018-OEFA/DFAI/PAS  
 ADMINISTRADO : ARUNTANI S.A.C.  
 UNIDAD FISCALIZABLE : TUCARI FLORENCIA  
 UBICACIÓN : DISTRITO DE CARUMAS Y PROVINCIA DE  
 MARISCAL, DEPARTAMENTO DE MOQUEGUA  
 SECTOR : MINERÍA  
 MATERIAS : COMPROMISOS AMBIENTALES  
 RESPONSABILIDAD ADMINISTRATIVA

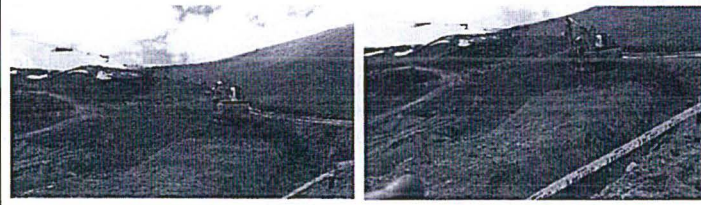
Foto N° 01: Vista del encauzamiento del colector principal de aguas de contacto (subdrenes).

De las fotografías se observa: (i) habilitación de zanjas; (ii) presencia de geomembrana y tuberías en las zanjas habilitadas; (iii) personal manipulando las tuberías presentes en la zanja, es decir, se muestra trabajos en ejecución; sin embargo, no se advierte que dichas actividades hubieran culminado, más aún, si al término de los trabajos de mejoramiento del sistema de subdrenaje, el cual se realiza a través de excavaciones a nivel inferior respecto de la superficie del terreno, la zona sería cubierta y conformada de acuerdo con las condiciones topográficas del área.

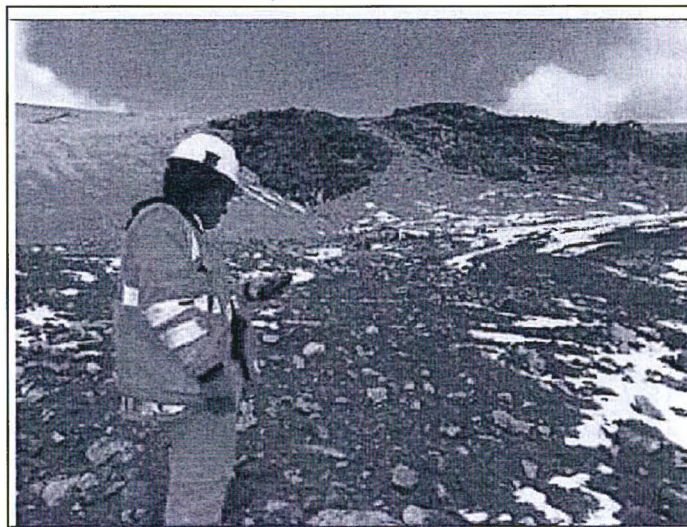
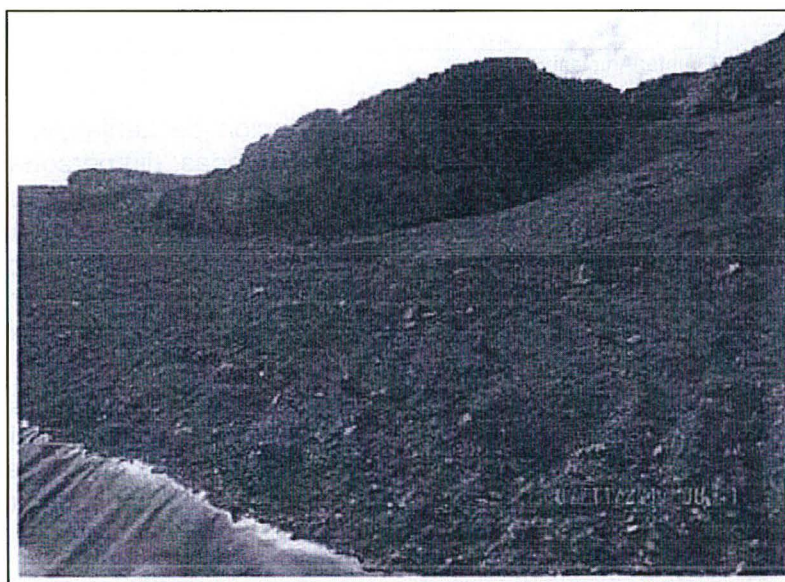
En la primera fotografía se observa el área donde se colectó la muestra del agua ácida, punto de control ESP-8A, sin presencia de aguas a nivel superficial, se observa también que la superficie está conformada de acuerdo a la topografía del terreno; mientras que, en la segunda fotografía se muestra el área donde se observó la infiltración del agua ácida hacia el interior del terreno (a 1 metro del canal de coronación lado norte), sin presencia de aguas a nivel superficial tampoco se advierte filtración, encontrándose la superficie conformada de acuerdo a la topografía del terreno.

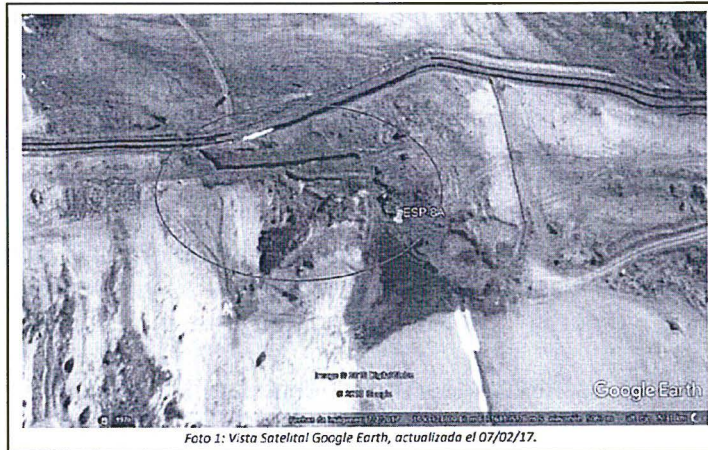
20. Al respecto el administrado presentó una imagen de *Google Earth* en la cual señala que los trabajos de captación del punto ESP-8A, se iniciaron con anticipación ya que se podía observar la magnitud de la excavación en la imagen del 7 de febrero del 2017. A continuación, se muestra la imagen:

Foto 1: Vista Satelital Google Earth, actualizada el 07/02/17.

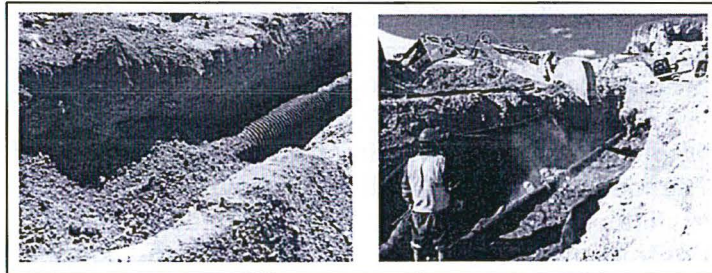
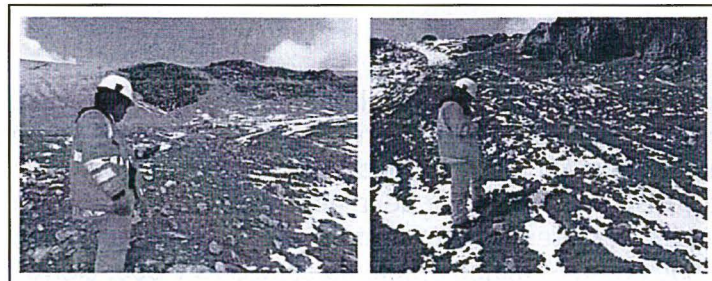
32. El titular minero en su primer escrito de descargos alegó que realizó trabajos en la zona baja del depósito de desmonte, por donde habría discurrido el agua ácida que aflora desde dicho depósito; asimismo, agregó que actualmente no hay evidencia de discurrimientos ni afloramientos de aguas ácidas. A fin de acreditar su alegación, presentó las siguientes fotografías:

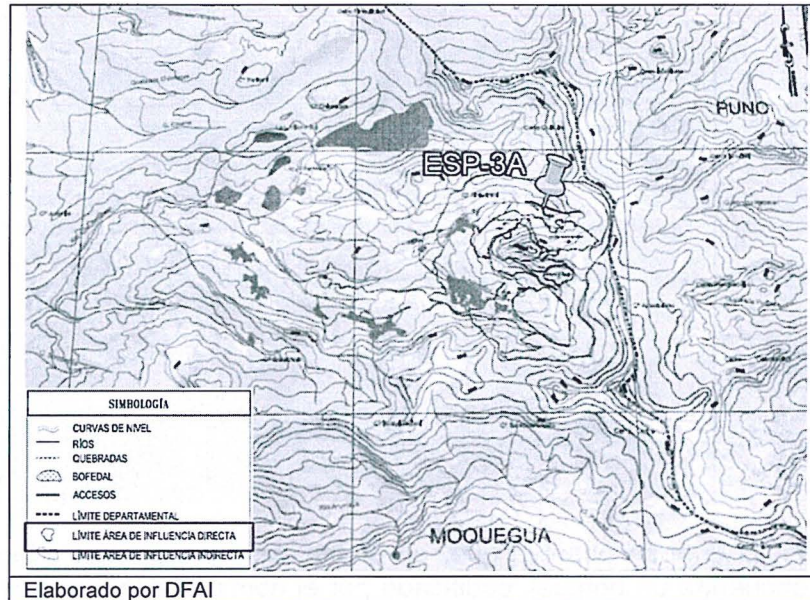
- 37. Al respecto, conviene indicar que, si bien los afloramientos de aguas ácidas se encuentran fuera del área de la actividad minera, de la superposición del plano del área de influencia ambiental del proyecto Tucari con el punto de control especial ESP-3A, se obtuvo que dichos afloramientos se encuentran dentro del área de influencia ambiental directa del proyecto<sup>19</sup>, tal como se puede observar a continuación en la siguiente imagen:

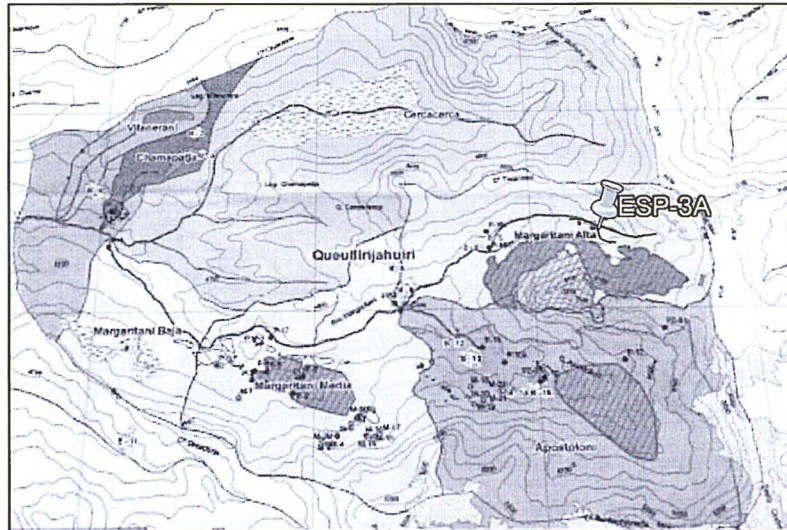
- 42. En la cual se observa que, en efecto, cercano al punto de control ESP-3A se encuentra un bofedal, codificado por el administrado como B-10, cuya fuente de recarga son agua subterránea y escorrentía superficial.

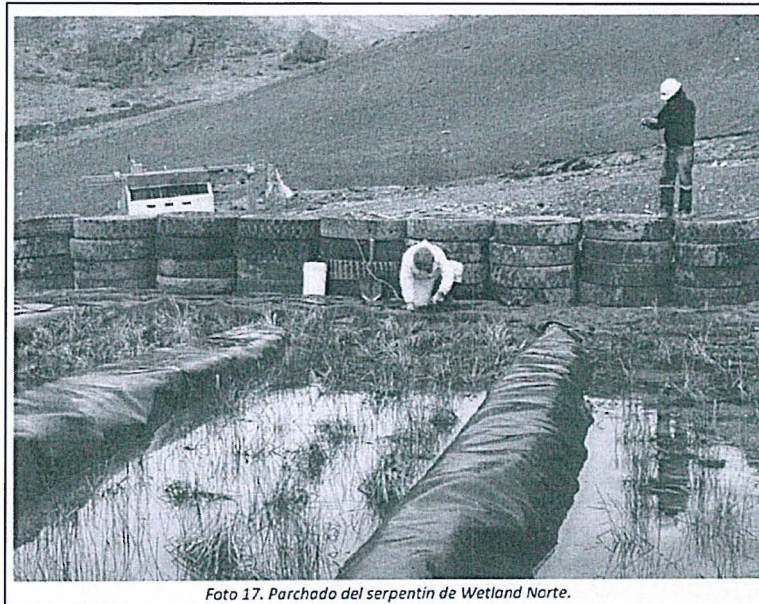
Foto 17. Parchado del serpiente de Wetland Norte.

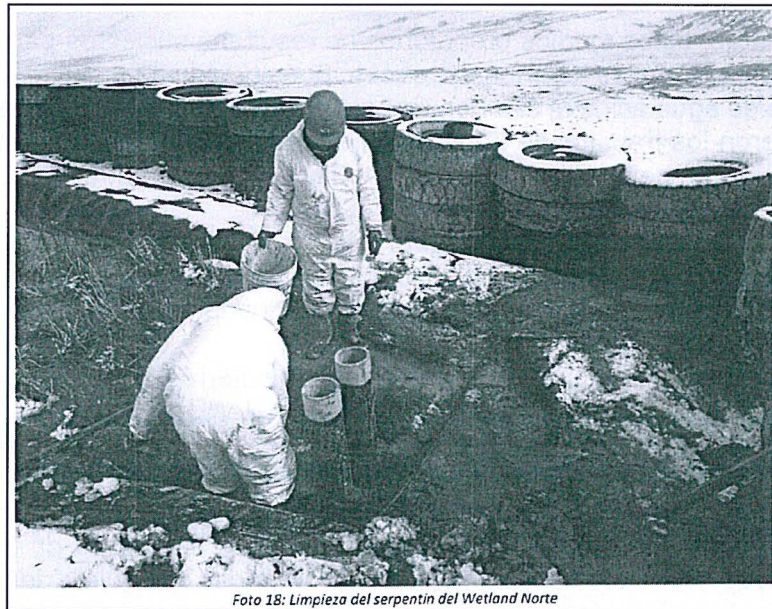
Foto 18: Limpieza del serpiente del Wetland Norte

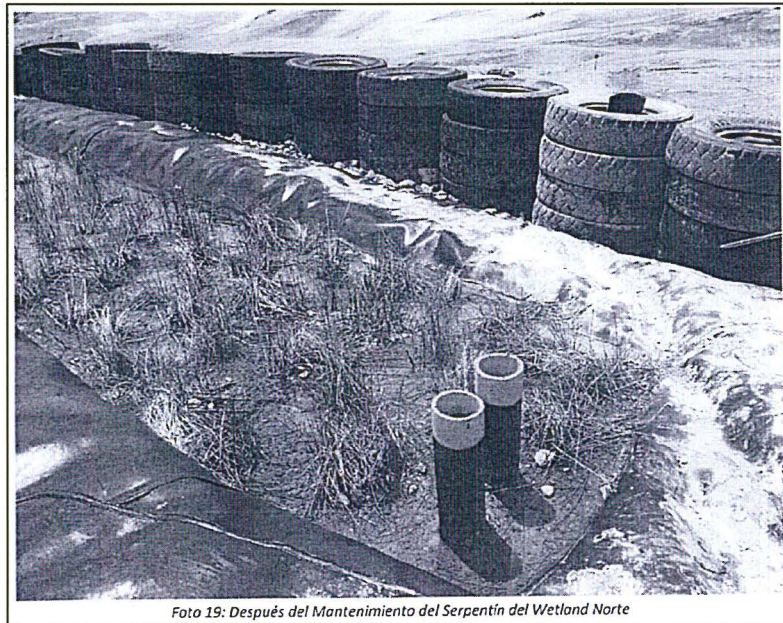
Foto 19: Después del Mantenimiento del Serpentin del Wetland Norte

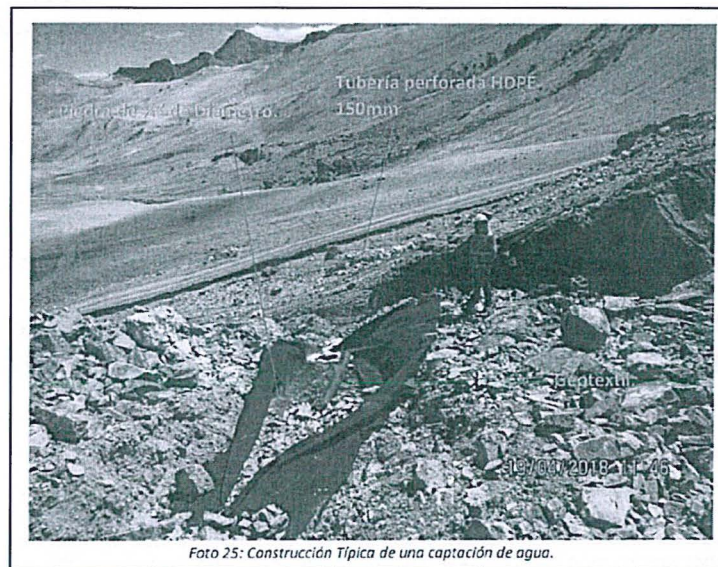
100. El administrado alegó haber realizado trabajos de captación conforme se muestra en la siguiente fotografía:

101. Sobre el particular, lo aportado no constituye un medio probatorio suficiente para acreditar que en efecto el administrado capte todas las aguas ácidas que se producen en la zona baja del depósito de desmonte debido a que no presenta justificación técnica detallada de la obra implementada, el diseño del mismo, panel fotográfico del procedimiento de construcción ni habilitación del sistema, ni mucho menos acredita que el mismo se encuentra conectado al sistema de tratamiento de aguas ácidas del sector.
