**EXPEDIENTE N°** : 2787-2017-OEFA/DFSAI/PAS  
**ADMINISTRADO** : TERMINALES DEL PERÚ<sup>1</sup>  
**UNIDAD FISCALIZABLE** : TERMINAL SALAVERRY  
**UBICACIÓN** : DISTRITO DE SALAVERRY, PROVINCIA DE TRUJILLO Y DEPARTAMENTO DE LA LIBERTAD  
**SECTOR** : HIDROCARBUROS LÍQUIDOS  
**MATERIAS** : MEDIDAS DE PREVENCIÓN  
LÍMITES MÁXIMOS PERMISIBLES  
ALMACENAMIENTO DE RESIDUOS SÓLIDOS  
ARCHIVO

**VISTOS:** El Informe Final de Instrucción N° 2019-2018-OEFA/DFAI/SFEM del 30 de noviembre del 2018, demás actuados en el expediente; y,

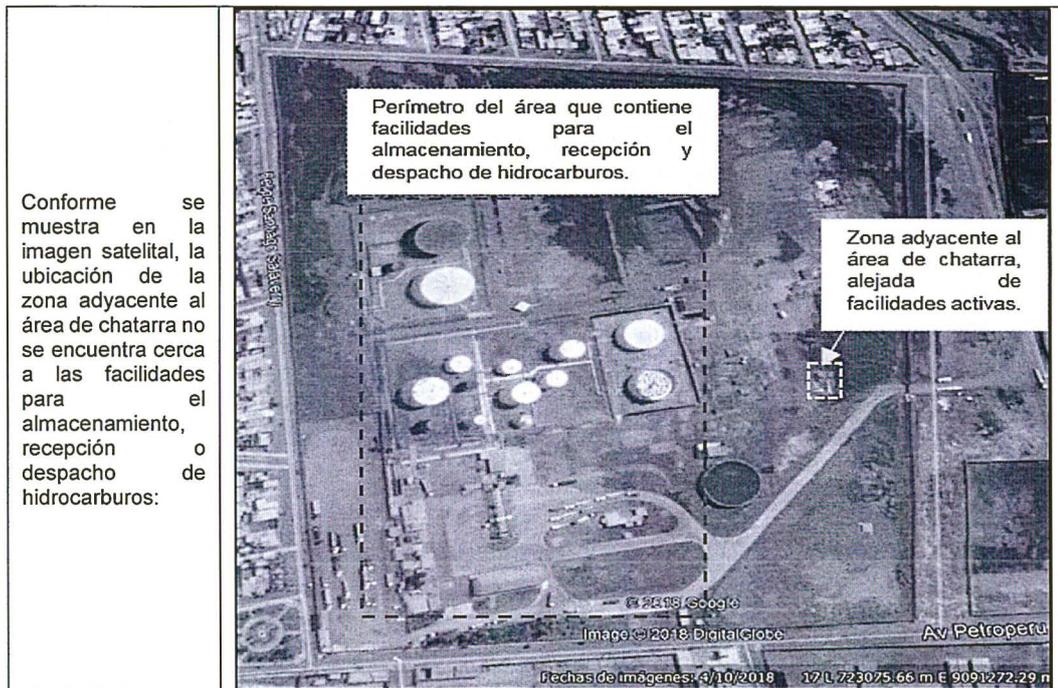
**Ubicación del punto detectado en la zona adyacente al área de chatarra**

35. Respecto a esta zona, considerando los medios probatorios proporcionados y las observaciones formuladas por la Dirección de Supervisión, corresponde verificar el tipo de medidas de prevención señaladas en la Resolución Subdirectoral<sup>31</sup>, que el administrado omitió para evitar los vertimientos accidentales en la zona adyacente al área de chatarra. Para esto, se analizará la proximidad del área donde se detectaron suelos impregnados con hidrocarburos, en relación a los tanques de almacenamiento, válvulas, conexiones, líneas de conducción de efluentes industriales, tuberías de recepción y despacho del Terminal Salaverry, entre otros.
36. Tomando ello en consideración, se identifica que no se ha detectado alguna facilidad operativa cercana al área analizada en este apartado, que represente un riesgo de fuga o liqueos de hidrocarburos, conforme se observa en la siguiente imagen:

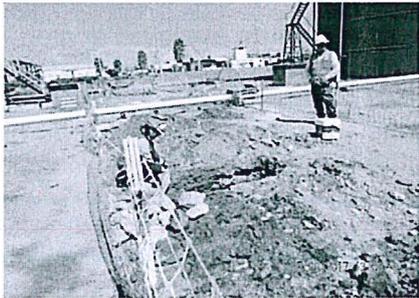
N°	Descripción del área	Área Impregnada con hidrocarburo (m²)	Sustento fotográfico
1	Zona estanca N° 1, aproximadamente a 25 metros del tanque N° 9.	21	Foto N° 21

<p>El Acta de Supervisión no indicó la instalación que habría originado el área impactada con hidrocarburos.</p> <p>No se aprecia una continuidad desde alguna de las instalaciones que se observan en la toma fotográfica hasta el área impactada materia de hallazgo, que nos permita atribuir el impacto detectado a alguna operación en dichas instalaciones.</p> <p>Ni el Acta de Supervisión, Ni el Registro Fotográfico del Informe de Supervisión evidencian alguna falla, rotura, reparación reciente, corrosión u otro indicio que permitan atribuir el impacto detectado a las instalaciones que se advierten de la Fotografía N° 21.</p>		
2	Tramo del circuito interno (lado oeste de la zona estanca N° 1) del recorrido del efluente industrial con referencia al tanque N° 8.	1	Foto N° 23

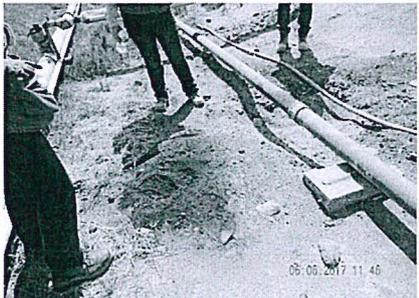
<p>En el Acta de Supervisión no se precisó la instalación donde se habría originado la fuga que dio lugar al área impactada con hidrocarburos.</p> <p>Asimismo, no se consignan las coordenadas geográficas que permitirían determinar la cercanía del área impactada respecto a alguna instalación del administrado. Sobre el particular, cabe indicar que del Informe de Identificación de Sitios Contaminados del Terminales Salaverry se ha identificado un área impactada (Punto C6) por hidrocarburos adyacente a la única instalación (tubería) que se visualiza en el registro fotográfico que sustentó la presente imputación.</p> <p>Sumado a ello, ni en la Fotografía N° 23, ni en el Acta de Supervisión se dejó constancia que la tubería cercana al área impactada tenga una grapa, parche, reparación visible u otro indicio de la ocurrencia de un derrame.</p> <p>Por lo señalado, se tiene que no se encuentran evidencias que acrediten que el impacto negativo detectado durante la supervisión haya sido originado por</p>

defecto, falla o inadecuada operación en alguna de la instalación que se aprecia en la fotografía N° 23.

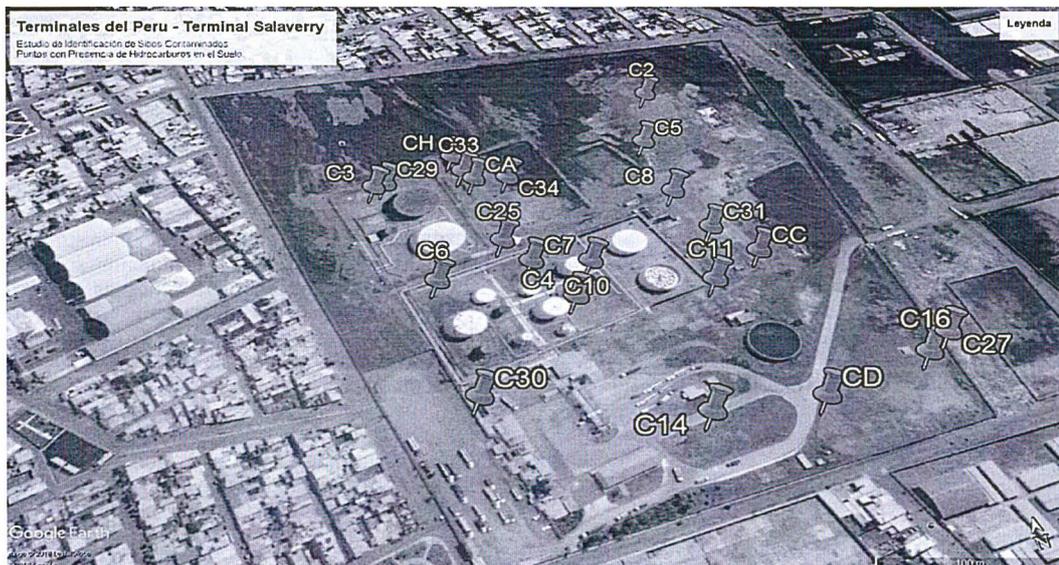
**Puntos de muestreo de suelos con presencia de hidrocarburos en el área estanca N° 1 del Terminal Salaverry**

53. Dicho informe comprendió las tomas de muestras de suelo en el área estanca N° 1 del Terminal Salaverry, efectuadas del 21 al 24 de mayo, y del 30 de setiembre al 2 de octubre del 2014<sup>33</sup>. Los resultados de los análisis de las mencionadas muestras de suelo indicaron que en la referida área estanca existe presencia de hidrocarburos, según se aprecia en la siguiente fotografía satelital, donde se han marcado los puntos donde el Estudio de Identificación detectó la presencia de suelos impregnados con hidrocarburos.

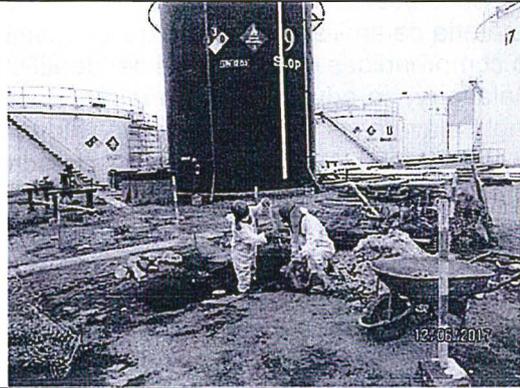
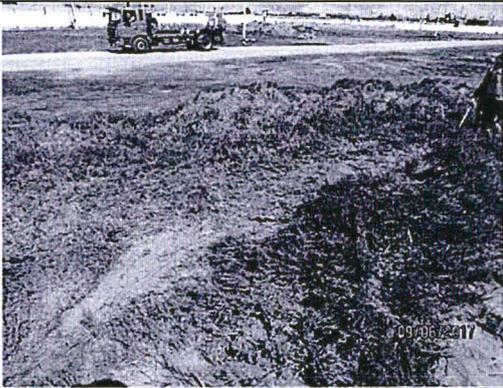
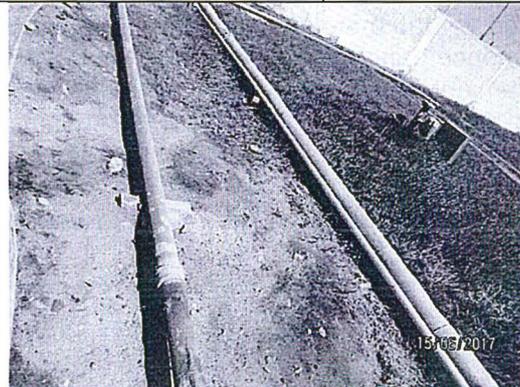
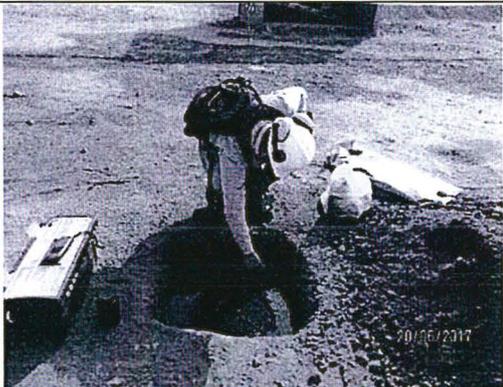
Actividades de recojo y limpieza de suelos impregnados con hidrocarburo	
Zona estancia N° 1, aproximadamente a 25 metros del tanque N° 9	Zona adyacente al área de chatarra

Tramo del circuito interno (Lado oeste de la zona estancia N° 1) del recorrido del efluente industrial con referencia al tanque N° 8	Área adyacente a la Caseta de Rectificadores de los Tanques N° 21 y N° 22

- 58. En tal sentido, en virtud de los principios de verdad material y presunción de licitud, que rigen los procedimientos administrativos, y en tanto, no existen suficientes elementos de juicio para determinar la comisión de la presunta conducta infractora atribuida al administrado, corresponde declarar el archivo del presente extremo del hecho imputado N° 1, careciendo de objeto emitir pronunciamiento sobre los otros argumentos alegados por el administrado.
- 59. Sin perjuicio de lo previamente señalado, es pertinente indicar que mediante escrito con registro N° 51437 del 10 de julio del 2017, TdP comunicó<sup>36</sup> el retiro y almacenamiento temporal de los suelos impregnados con hidrocarburos detectados en las zonas materia de análisis, para lo cual adjuntó los siguientes registros fotográficos:

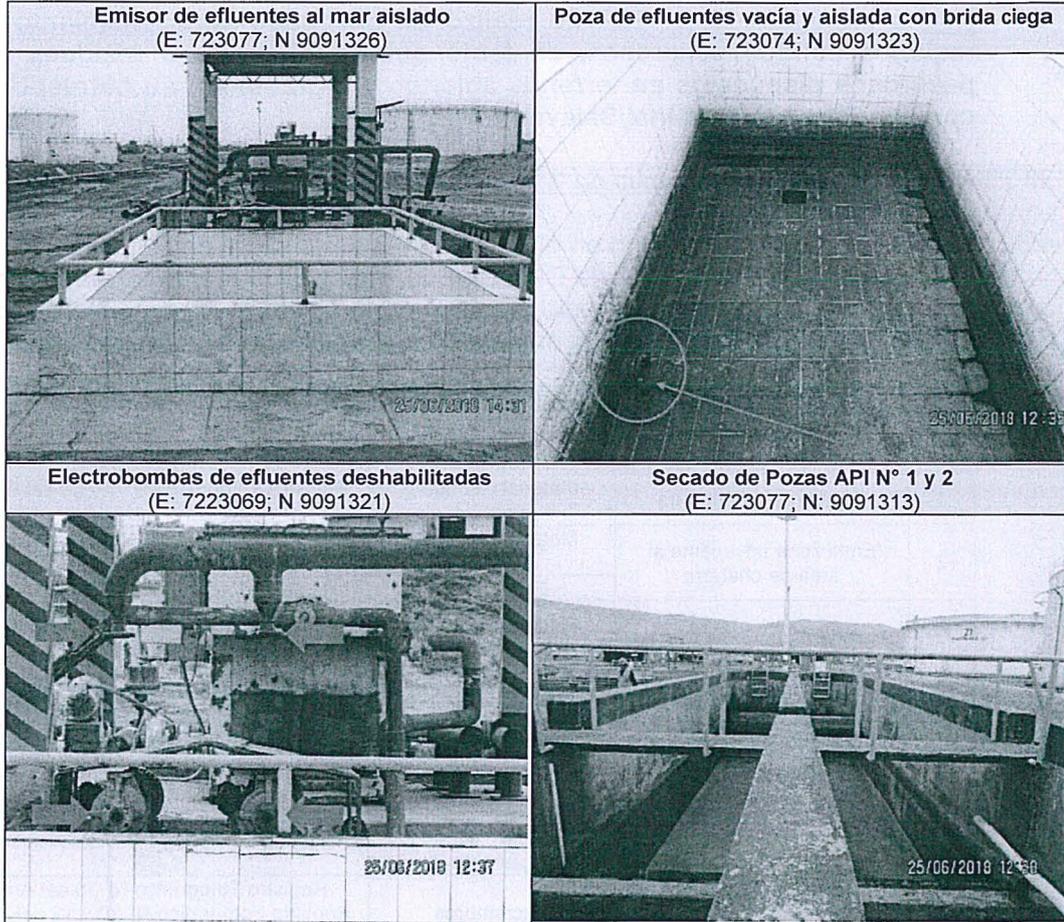
submarino del Terminal Salaverry” cuyo contenido muestra evidencias fotográficas fechadas y geo-referenciadas de la poza de efluentes vacía y aislada con brida ciega, electrobombas de efluentes deshabilitadas y Pozas API N° 1 y 2 secas, conforme se aprecia a continuación:

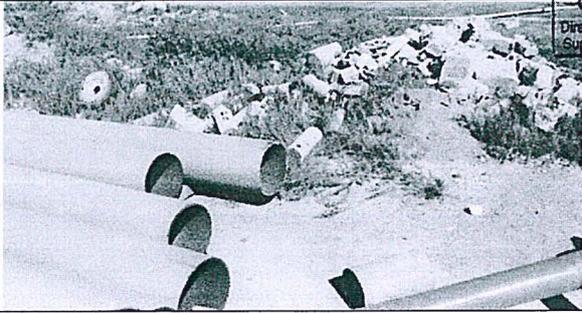
de chatarra	oxidado y corroído

<p>identificado está conformado únicamente por material oxidado y corroído, no se identifican elementos que puedan atribuir la calificación de peligrosos a los restos detectados. Asimismo, tampoco se observa alguna fuga de lixiviados que podría generar una situación de riesgo.</p>
2	En la zona adyacente al área de chatarra		<p>Registro Fotográfico N° 2, 30, 31 y 32 del Anexo N° 2.</p>

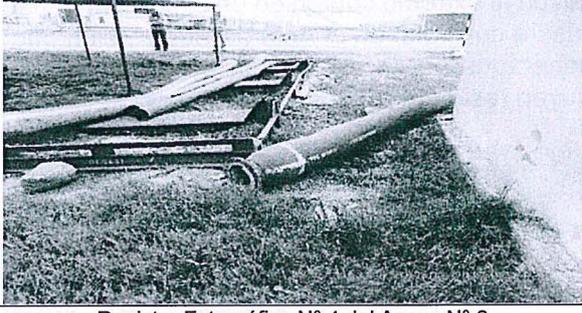
3	Área de mangueras usadas		<p>Registro Fotográfico N° 6, 33, 34, 35 y 36 del Anexo N° 2.</p>

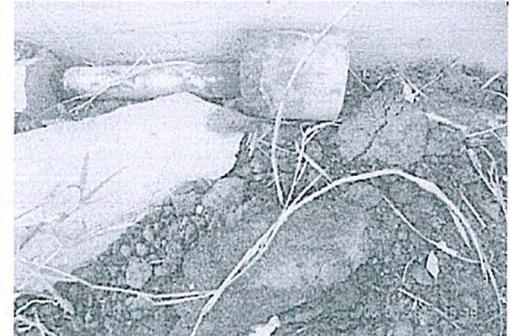
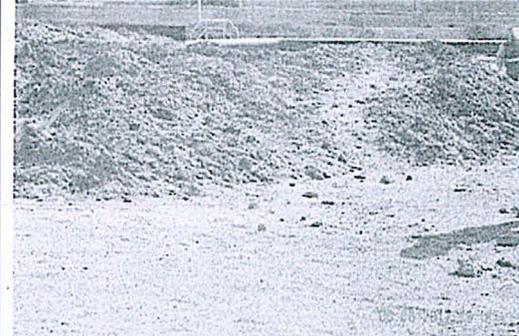
Registro fotográfico N° 9: Zona adyacente a la zona de chatarra – materia con restos de asfalto sobre suelo arenoso.	Registro fotográfico N° 10: Zona adyacente al área de mangueras usadas – materia con restos de asfalto sobre suelo arenoso.

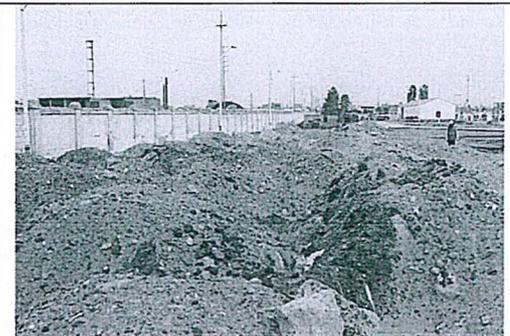
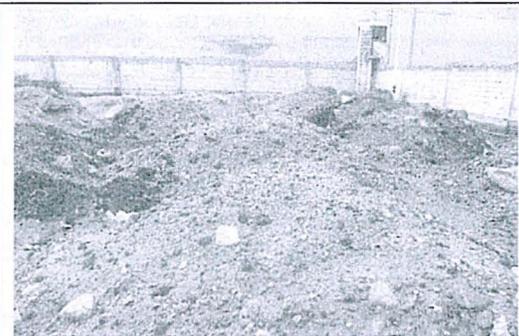
Registro fotográfico N° 30: Zona adyacente al área de mangueras usadas. Lugar donde se disponen montículos de construcción y material supervisial del suelo perteneciente a la remoción de trabajos (pistas/vías de acceso asfaltadas).	Registro fotográfico N° 12: Zona adyacente al área de mangueras – materia con restos de asfalto sobre suelo arenoso.

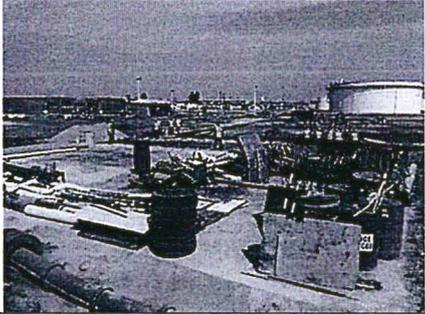
Registros fotográficos que acreditan el almacenamiento de los residuos identificados			
N°	Ubicación	Residuo	Sustento
1	En el área de chatarra	Material oxidado y corroído

93. Sin perjuicio de lo señalado, se debe indicar que mediante escrito con registro N° 51437 presentado el 10 de julio del 2017, el administrado acreditó la ejecución del recojo y disposición de los residuos sólidos identificados durante la Supervisión Regular 2017<sup>52</sup>, conforme se evidencia de los registros fotográficos que se muestran en el siguiente cuadro:

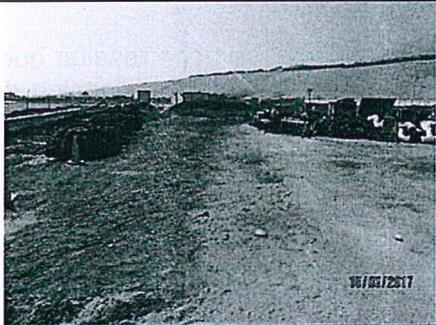
2	En la zona adyacente al área de chatarra y a la zona de mangueras	Material oxidado y corroído

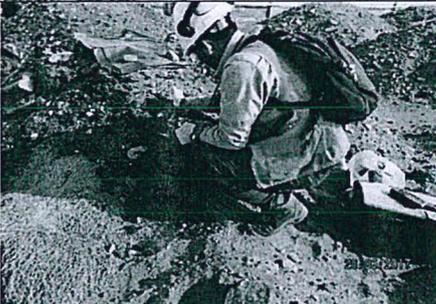
Restos de asfalto

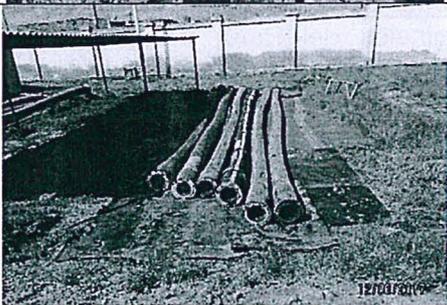
3	Área de mangueras usadas y zona adyacente	Material oxidado y corroído

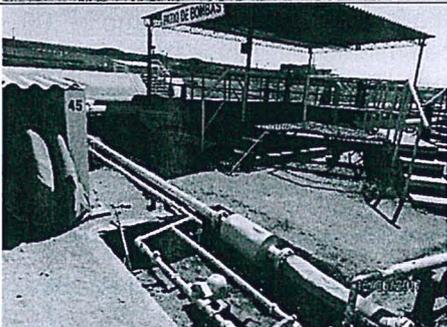
4	Patio de bombas	Material oxidado y corroído

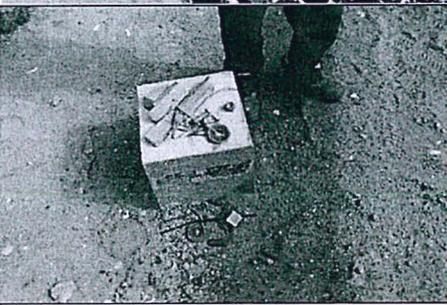
5	Áreas estancas N° 1 y N° 3	Material oxidado y corroído

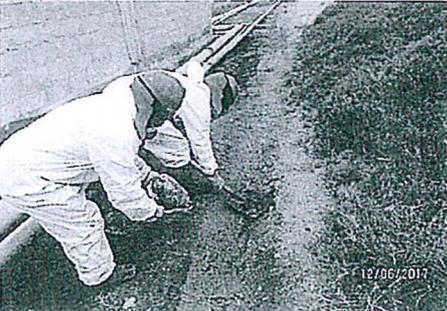
Restos de asfalto
