**EXPEDIENTE N°** : 2070-2018-OEFA/DFAI/PAS  
**ADMINISTRADO** : EMPRESA PETROLERA UNIPETRO ABC S.A.<sup>1</sup>  
**UNIDAD FISCALIZABLE** : LOTE IX  
**UBICACIÓN** : DISTRITO DE PARIÑAS, PROVINCIA DE TALARA Y  
 DEPARTAMENTO DE PIURA  
**SECTOR** : HIDROCARBUROS MAYORES  
**MATERIA** : MEDIDAS DE PREVENCIÓN  
 RESPONSABILIDAD ADMINISTRATIVA  
 DESCONTAMINACIÓN DE SUELOS  
 MULTA

Lima, 31 DIC. 2018

#### III.1 Hecho imputado N° 1: Petrolera Unipetro ABC S.A.C. no adoptó las medidas de prevención para evitar los impactos ambientales negativos producto de fugas, derrames o liquesos:

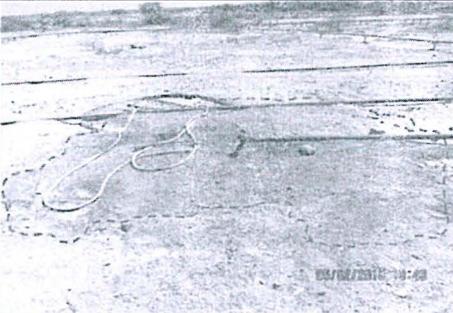
<p><b>Fotografía N° 20:</b> Vista panorámica del área impregnada con hidrocarburo N° 1, el OEFA realizó la toma de muestras de suelo con la presencia del representante del administrado, el área se ubica cerca de una válvula a la salida de la descarga (manguera) de agua de producción de la Batería 175 que conecta con el tanque <i>Gun Barrel</i>. Área aproximada de 6 m<sup>2</sup> y 5 cm de profundidad aprox. (...).</p>

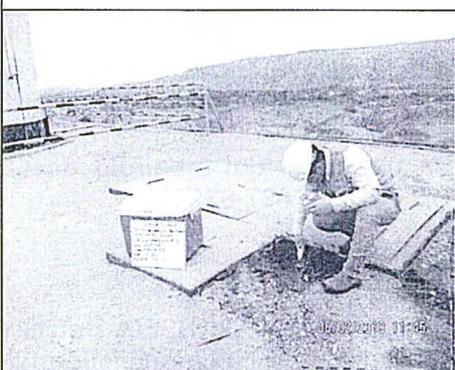
<p><b>Fotografía N° 74:</b> El OEFA realizó la toma de muestras de suelo en el área impregnada con hidrocarburo N° 2, ubicado al costado de la poza API del manifold de campo N° 2, tiene una extensión de (...) de aproximada de 5 m2 y 5 cm de profundidad aproximadamente.</p>

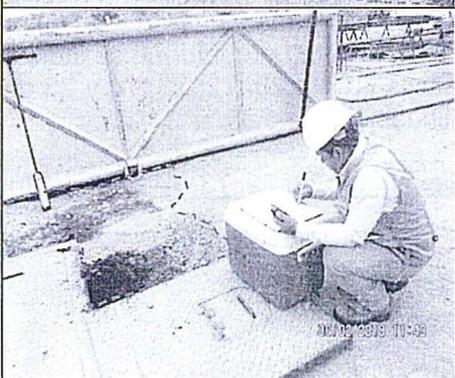
<p><b>Fotografía N° 75:</b> El OEFA realizó la toma de muestras de suelo en el área impregnada con hidrocarburo N° 2, ubicado al costado de la poza API del manifold de campo N° 2, tiene una extensión de (...) de aproximada de 5 m2 y 5 cm de profundidad aproximadamente.</p>

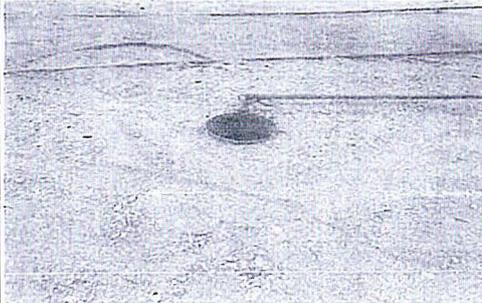
Fotografía de la Carta N° UNIP-GG-L-IX-139-2018	Análisis DFAI
<p>"Ubicación inicial de la tubería de descarga de agua" Foto N° 01</p>

<p><b>Fotografía N° 01:</b></p> <p>La imagen fotográfica carece de (i) fecha que indique cuándo fue capturada; (ii) fecha que indique cuando fue reubicada la tubería de descarga de agua de la Batería 175 del Lote IX; y, (iii) coordenadas UTM WGS 84 que detallen su ubicación anterior y actual dentro del Lote.</p> <p>No obstante a ello, la referida fotografía, coincide con la imagen del Registro Fotográfico N° 19 y 20 del Informe del Supervisión, la cual muestra la primera área impregnada con hidrocarburos, ubicada a la salida de descarga (manguera) de agua de producción de la Batería 175 que conecta con el tanque Gun Barrel, en las coordenadas UTM WGS 84, 480 144 E y 9 496 999 N.</p> <p>Por lo que, <u>en la fotografía N° 01 mostrada por el administrado se evidencia la ubicación inicial de la manguera identificada durante la Supervisión Regular 2018.</u></p>

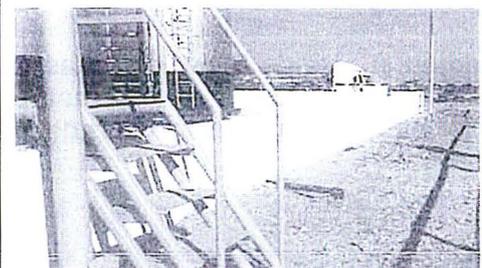
<p>"Reubicación de la tubería de descarga de agua" Foto N° 02</p>

<p>Foto N° 03</p>	<p><b>Fotografía N° 02, 03 y 04:</b></p> <p>Las imágenes fotográficas carecen de (i) fecha que indique cuándo fue capturada; (ii) fecha que indique cuando fue reubicada la tubería de descarga de agua de producción de la Batería 175 del Lote IX; y, (iii) coordenadas UTM WGS 84 que detallen su ubicación anterior y actual dentro del Lote, toda vez:</p> <p>Las fotografías N° 02 y 03, muestran una tubería a la salida de un área estanca proveniente de un tanque, lo que no acredita que la misma corresponda a la salida de descarga (manguera) de agua de producción de la Batería 175 que conecta con el tanque Gun Barrel detectada en la Supervisión Regular 2018.</p> <p>De la fotografía N° 04, se observa una tubería que se encuentra conectada a una llave de paso conectada a otra tubería (color amarillo) que finaliza en una caja enterrada con tapa metálica.</p>

En ese sentido, las fotografías N° 02, 03 y 04 presentadas por el administrado, no acreditan que reubicó la tubería de descarga de agua de producción de la Batería 175 del Lote IX, identificada en la Supervisión Regular 2018.

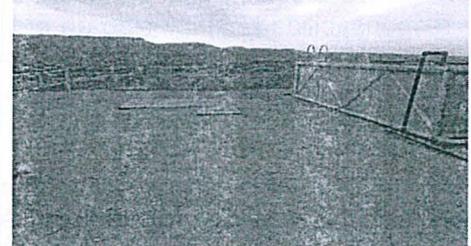
Figura 5: limpieza de la zona observada en la Poza API Manifold de campo N° 2

<p>ii) Al costado de la poza API del manifold de campo N° 2 (coordenadas UTM-WGS 84: 479781 E 9497632 N).</p>	<p>El 8 de febrero de 2018 se procedió a limpiar la zona afectada, se procedió a retirar la tierra con presencia de hidrocarburos para luego transportarla a la poza de almacenamiento temporal de residuos sólidos (se recolecto un aproximado de 100kg de suelo impregnado con hidrocarburos):</p>

<p>El 9 de febrero de 2018 se procedió a contratar a la empresa Gestión de Servicios Ambientales SAC-DISAL, empresa operadora de residuos sólidos (EO-RS) autorizada por DIGESA para transportar la tierra impregnada. Se realizaron los monitoreos de suelo, con fecha 14 de febrero de 2018, conforme se aprecia en el Informe de Ensayo N° 12760-2018-Laboratorio Servicios Analíticos Generales S.A.C. donde se evidencia que los valores obtenidos no superan los ECA para suelo industrial en las fracciones de hidrocarburos F1, F2 y F3.</p>

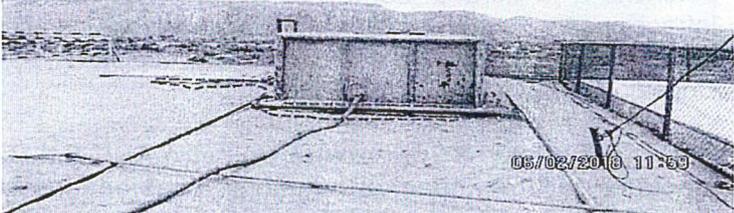
<p>Fotografía N° 72</p>

<p><b>Fotografía N° 72:</b> Ubicado al costado de la poza API del manifold de campo W 2, la misma que tiene una extensión de aproximada de 5 m<sup>2</sup>, de 5 cm. de profundidad aproximadamente. (...).</p>														
<p>Fotografía N° 73</p>

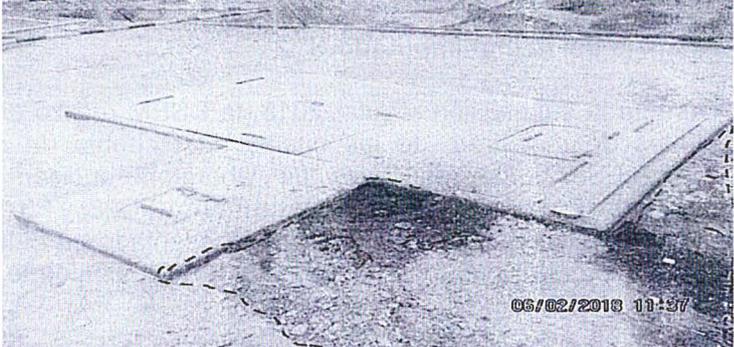
<p><b>Fotografía N° 73:</b> Vista de la poza API del manifold de campo N° 2 (Yacimiento Leones), donde se observa adyacente parte del área impregnada con hidrocarburos, mediante el cual se observa una coloración oscura del suelo. (...).</p>														
<p>Fotografía N° 74</p>

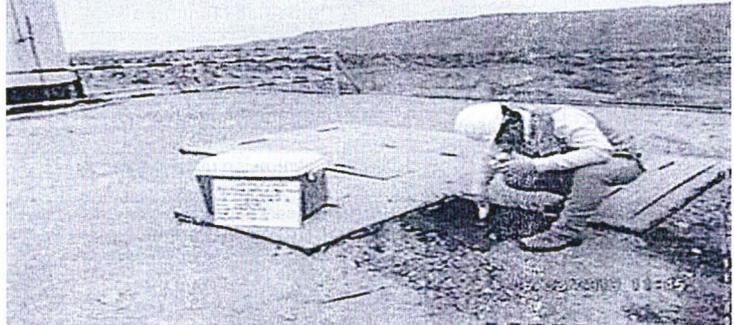
<p><b>Fotografía N° 74:</b> El OEFA realizó la toma de muestras de suelo en el área impregnada con hidrocarburo N° 2 ubicado al costado de la poza API del manifold de campo N° 2, tiene una extensión de aproximada (sic) de 5 cm<sup>2</sup> y 5 cm. de profundidad aproximadamente. (...).</p>														
<p>Acta de Supervisión s/n del 7 de febrero de 2018</p>	<p>(...)</p>
