EXPEDIENTE N° : 1555-2018-OEFA/DFAI/PAS
 ADMINISTRADO : SHOUGANG HIERRO PERU S.A.A.¹
 UNIDAD FISCALIZABLE : MARCONA
 UBICACIÓN : DISTRITO DE MARCONA, PROVINCIA DE NAZCA, DEPARTAMENTO DE ICA
 SECTOR : MINERÍA
 MATERIA : RESPONSABILIDAD CON MEDIDA CORRECTIVA

Lima, 31 DIC. 2018

VISTOS: El Informe Final de Instrucción N.º 1833-2018-OEFA/DFAI/SFEM del 25 de octubre de 2018; y, escrito con registro N.º 096562 de fecha 30 de noviembre de 2018; y,

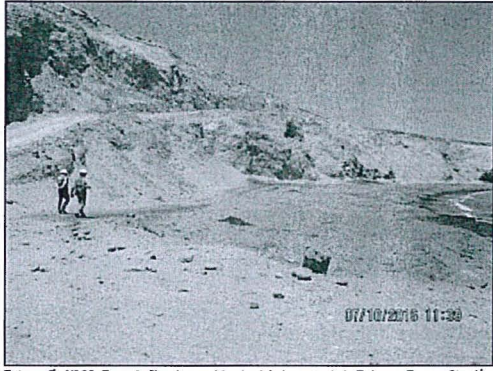
Fotografía N° 28. Zona de filtraciones ubicada al lado oeste de la Relavera Pampa Chocón 1 a 2km aproximadamente. Se ubica en el acantilado adyacente al mar teniendo una dimensión aproximada de 700m. COORDENADAS UTM WGS84: 8313525N, 476204E. ZONA 18. Hallazgo N° 1.

17. Al respecto, el manejo inadecuado de efluentes provenientes de manera subterránea (filtraciones) desde el depósito de relaves, el cual según el monitoreo de sedimentos excede los contenidos de cobre y plomo (norma referencial canadiense), y que además, al encontrarse en contacto directo con el componente suelo, podrían alterar la calidad del mismo debido a la erosión y el aporte del cobre y plomo a éste, así como a la calidad del agua subterránea debido a la infiltración del efluente, llegando finalmente al océano, afectando la flora y fauna marina.

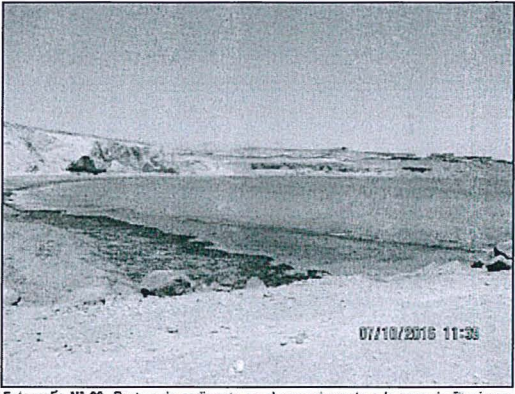
Fotografía N° 29. Rastros de sedimento en el mar adyacente a la zona de filtraciones. COORDENADAS UTM WGS84: 8313525N, 476204E. ZONA 18. Hallazgo N° 1.

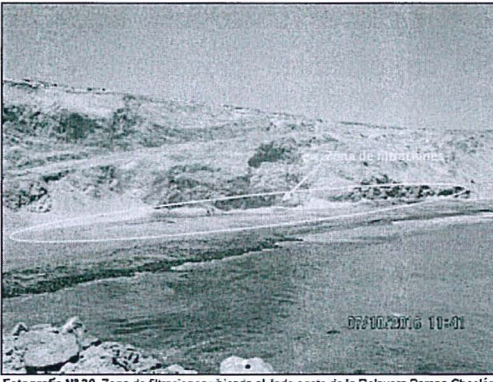
Fotografía N° 30. Zona de filtraciones ubicada al lado oeste de la Relavera Pampa Chocón. Se ubica en el acantilado adyacente al mar teniendo una dimensión aproximada de 700m. COORDENADAS UTM WGS84: 8313525N, 476204E. ZONA 18. Hallazgo N° 1.

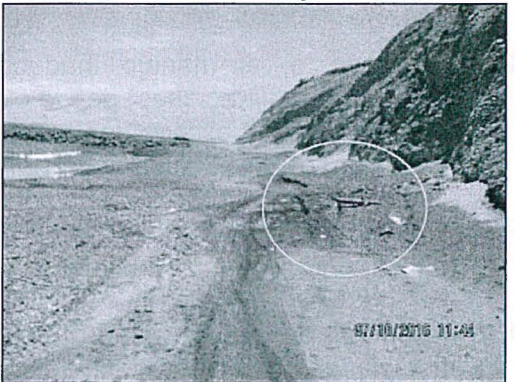
Fotografía N° 31. Zona de filtraciones ubicada al lado oeste de la Relavera Pampa Chocón. en la imagen se observa una de las tuberías encargada de captar las filtraciones. COORDENADAS UTM WGS84: 8313438N, 476179E. ZONA 18. Hallazgo N° 1.

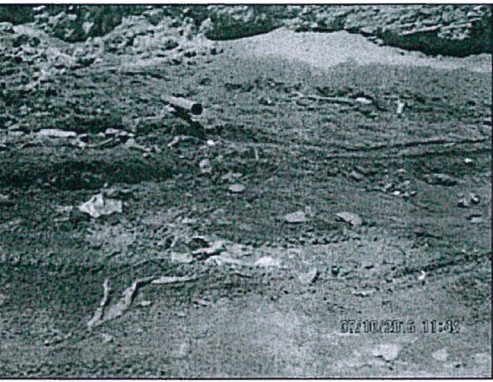
Fotografía N° 32. Zona de filtraciones ubicada al lado oeste de la Relavera Pampa Chocón. en la imagen se observa una de las tuberías encargada de captar las filtraciones. No se observó flujo de agua. COORDENADAS UTM WGS84: 8313438N, 476179E. ZONA 18. Hallazgo N° 1.

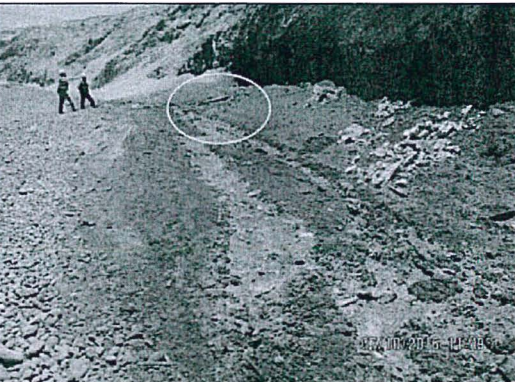
Fotografía N° 33. Zona de filtraciones ubicada al lado oeste de la Relavera Pampa Chocón. en la imagen se observa una de las tuberías encargada de captar las filtraciones. COORDENADAS UTM WGS84: 8313312N, 476112E. ZONA 18. Hallazgo N° 1.

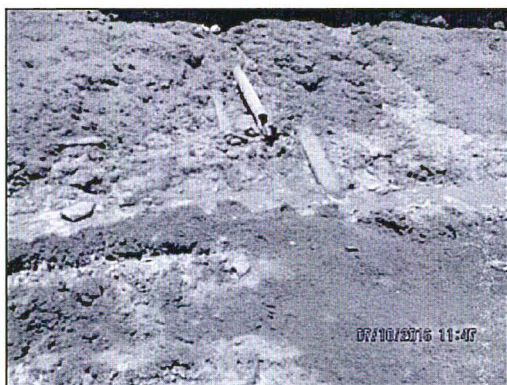
Fotografía N° 34. Zona de filtraciones ubicada al lado oeste de la Relavera Pampa Choclón. en la imagen se observa una de las tuberías encargada de captar las filtraciones. Al momento de la supervisión se observó agua proveniente de la tubería. COORDENADAS UTM WGS84: 8313312N, 476112E. ZONA 18. Hallazgo N° 1.

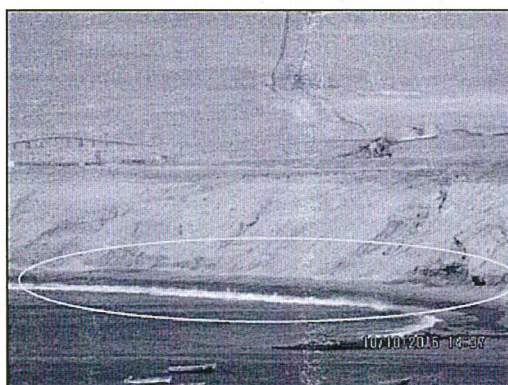
Fotografía N° 37. Zona de filtraciones ubicada al lado oeste de la Relavera Pampa Choclón. Se ubica en el acantilado adyacente al mar teniendo una dimensión aproximada de 700m. COORDENADAS UTM WGS84: 8313525N, 476204E. ZONA 18. Hallazgo N° 1.

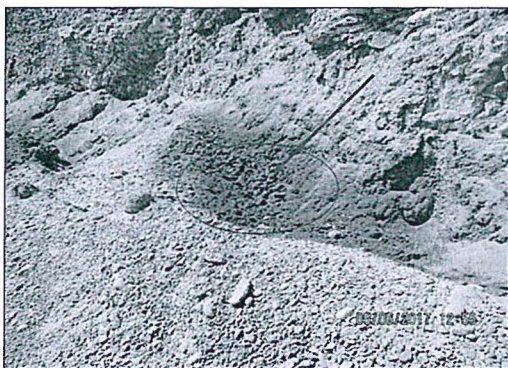
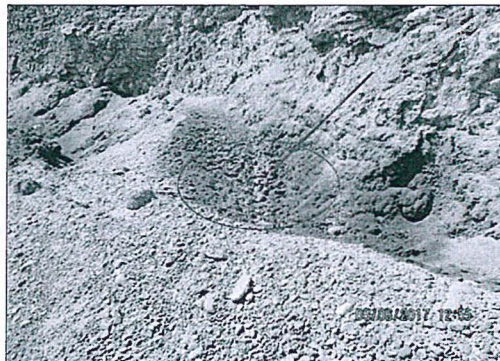
Fotografía N° 66. Vista de la filtraciones ubicado aguas abajo del deposito de relaves Pampa Choclón, se observa el suelo humedo al pie del talud del acantilado.

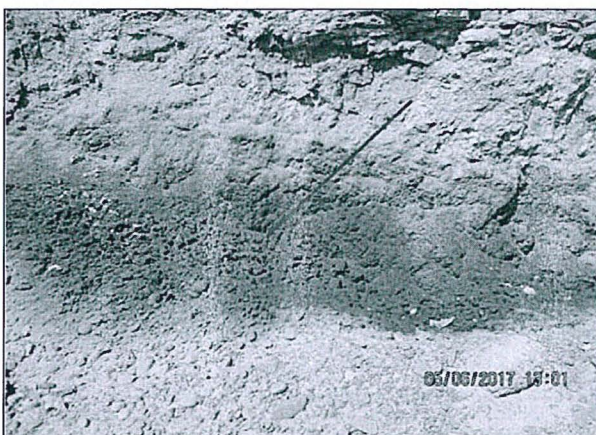
Fotografía N° 67. Vista de la filtraciones ubicado aguas abajo del deposito de relaves Pampa Choclón, se observa el suelo humedo al pie del talud del acantilado.

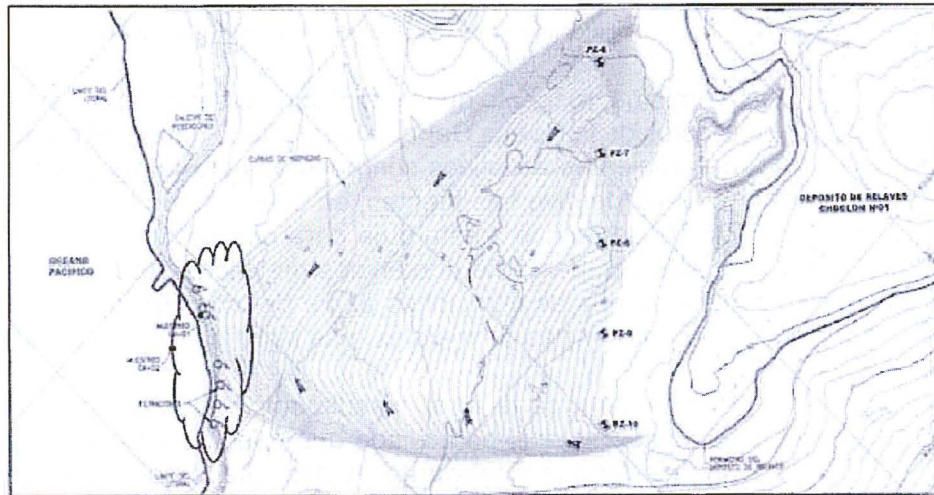
Zona de Filtraciones Pampa Choclón I

- Conforme a lo anterior, la zona de humedecimiento (sedimentos) identificada sería causada por el agua de infiltración proveniente del depósito de relaves, la misma que llega a través de un sistema de fallamiento²⁰, tal como se muestra de las imágenes recogidas en el citado estudio hidrobiológico del año 2011:

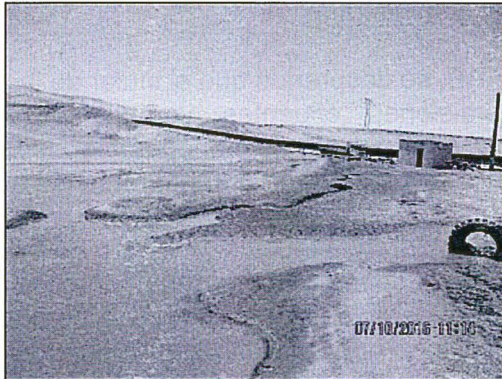
Fotografía N° 23. Vista de la estación de bombeo ubicada adyacente a la poza de agua, se observa rastros de corriente de agua que se encuentran ingresando a la poza de agua. COORDENADAS UTM WGS84: 8313792N, 477324E. ZONA 18. Hallazgo N° 3.

44. Al respecto, el manejo inadecuado de agua proveniente de la estación de bombeo que es utilizado para el sistema de mitigación de polvos de mina, el cual según el monitoreo de campo excede los contenidos de los parámetros zinc y STS, y que además al encontrarse en contacto directo con el suelo, podrían alterar la calidad del mismo, debido a la erosión y el aporte del zinc y demás sedimentos al suelo, así como a la calidad del agua subterránea debido a la infiltración de ésta, pudiendo llegar finalmente al océano a través de filtraciones, afectando la flora y fauna marina.

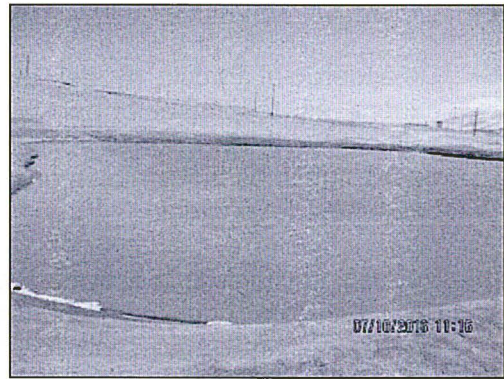
Fotografía N° 24. Vista de la Poza de agua ubicada al suroeste de la Relavera Pampa Chocón 1, la poza se encuentra construida en suelo sin revestimiento. COORDENADAS UTM WGS84: 8313792N, 477324E. ZONA 18. Hallazgo N° 3.

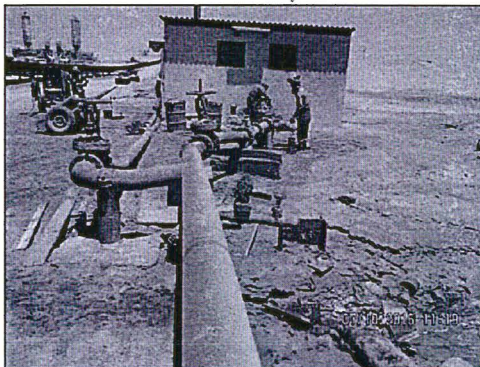
Fotografía N° 25. Vista de la estación de bombeo ubicada adyacente a la poza de agua. COORDENADAS UTM WGS84: 8313792N, 477324E. ZONA 18. Hallazgo N° 3.

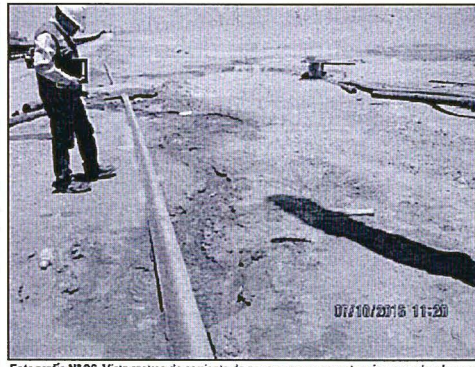
Fotografía N° 26. Vista rastros de corriente de agua que se encuentran ingresando a la poza de agua. COORDENADAS UTM WGS84: 8313792N, 477324E. ZONA 18. Hallazgo N° 3.

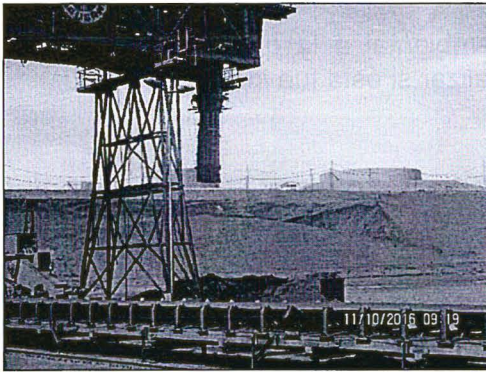
Fotografía N° 137. En la imagen se observa el Gantry que soporta la tova de alimentación, en la parte inferior cuenta con un muro para la contención del concentrado que podría caer al mar. COORDENADAS UTM WGS84: 8313402N, 474025E. ZONA 18. Hallazgo N° 4, ítem iii).

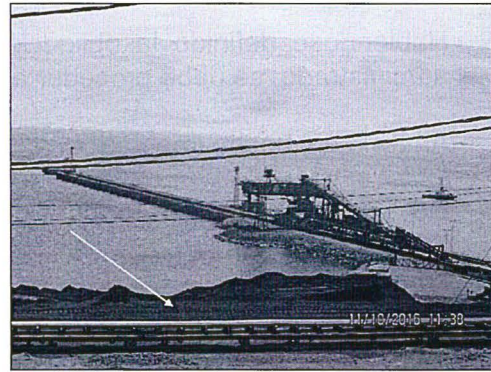
Fotografía N° 139. En la imagen se observa la acumulación de polvo de mineral sobre el suelo en el límite del área de transferencia colindante con el acceso a la zona de tanques de combustible, además se puede observar las instalaciones portuarias. COORDENADAS UTM WGS84: 8313134N, 473849E. ZONA 18. Hallazgo N° 4, ítem v).

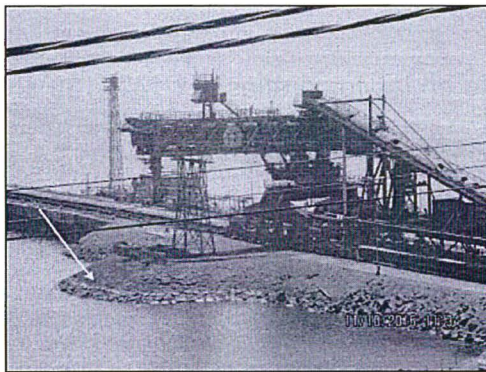
Fotografía N° 140. En la imagen se observa el Gantry, en el talud se puede observar la acumulación de polvo de mineral en contacto con el mar. COORDENADAS UTM WGS84: 8313402N, 474025E. ZONA 18. Hallazgo N° 4, ítem iii).

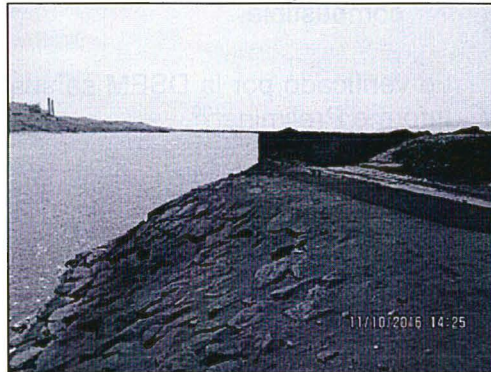
Fotografía N° 141. En la imagen se observa el Gantry, en el talud se puede observar la acumulación de polvo de mineral en contacto con el mar. COORDENADAS UTM WGS84: 8313402N, 474025E. ZONA 18. Hallazgo N° 4, ítem iii).

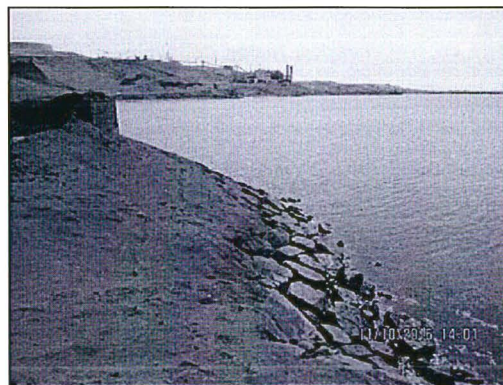
Fotografía N° 142. En la imagen se observa el Gantry, en el talud se puede observar la acumulación de polvo de mineral en contacto con el mar. COORDENADAS UTM WGS84: 8313402N, 474025E. ZONA 18. Hallazgo N° 4, ítem iii).

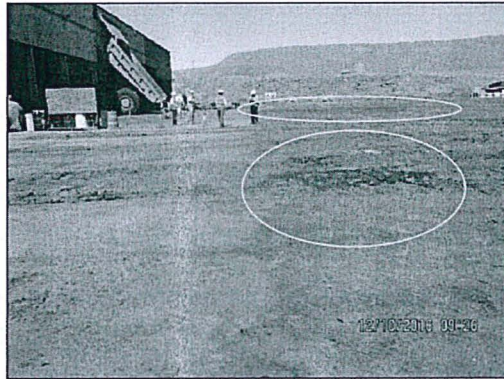
Fotografía N° 196. Instalaciones del Taller de reparación mayor y ensamblaje ubicado en el área de mina, en la imagen se puede observar la acumulación de lodo con hidrocarburo fuera de la loza de concreto del área de mantenimiento. COORDENADAS UTM WGS84: 8319105N, 486511E. ZONA 15.

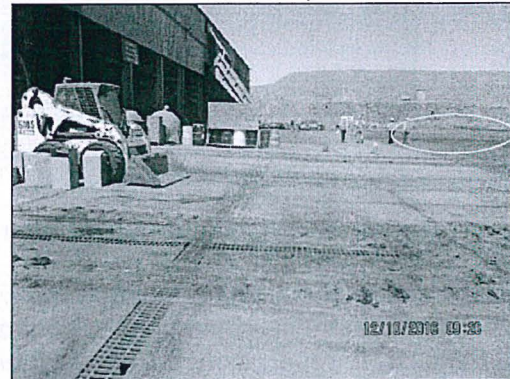
Fotografía N° 197. Instalaciones del Taller de reparación mayor y ensamblaje ubicado en el área de mina, en la imagen se puede observar la acumulación de lodo con hidrocarburo fuera de la loza de concreto del área de mantenimiento. COORDENADAS UTM WGS84: 8319105N, 486511E. ZONA 15. Hallazgo N° 5, ítem vii).

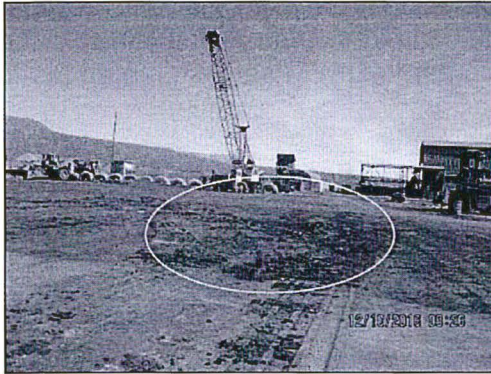
Fotografía N° 198. Instalaciones del Taller de reparación mayor y ensamblaje ubicado en el área de mina, en la imagen se puede observar la acumulación de lodo con hidrocarburo fuera de la losa de concreto del área de mantenimiento. COORDENADAS UTM WGS84: 8319105N, 488511E. ZONA 18. Hallazgo N° 5, ítem vii).

- 109. Al respecto, el manejo inadecuado de hidrocarburos (lubricantes y combustibles) generados en el taller de reparaciones mayores, los cuales por sus características de peligrosidad, y que además al encontrarse en contacto directo con el suelo, podrían alterar la calidad del mismo, debido al aporte de hidrocarburos, metales, entre otros, al componente suelo, así como a la calidad del agua subterránea, debido a la infiltración de éstos, pudiendo llegar finalmente al océano a través de filtraciones, afectando la flora y fauna marina.

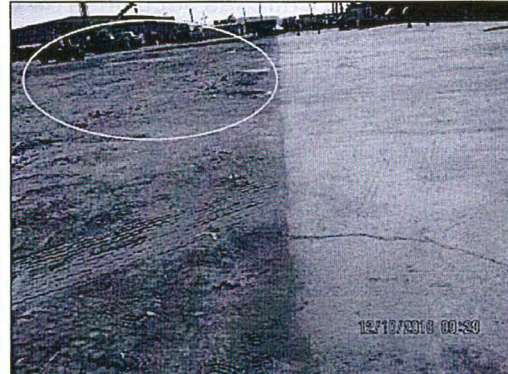
Fotografía N° 199. Instalaciones del Taller de reparación mayor y ensamblaje ubicado en el área de mina, en la imagen se puede observar la acumulación de lodo con hidrocarburo fuera de la losa de concreto del área de mantenimiento. COORDENADAS UTM WGS84: 8319105N, 488511E. ZONA 18. Hallazgo N° 5, ítem vii).

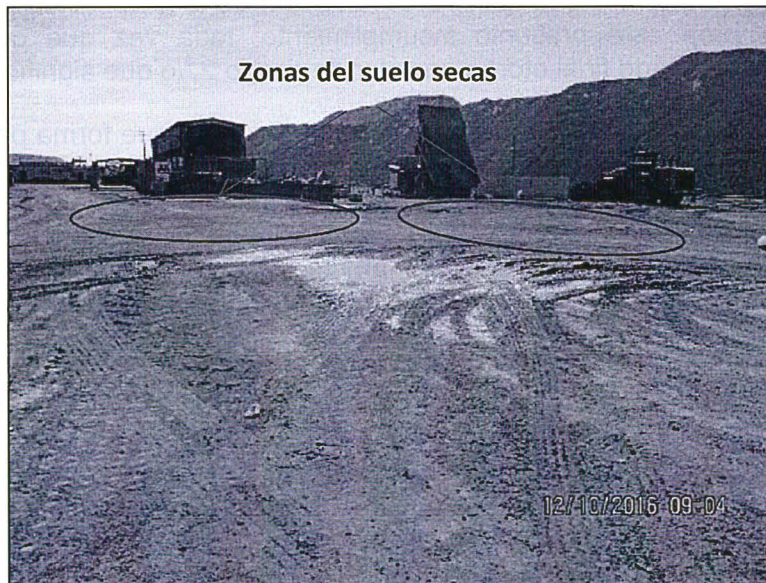
Fotografía N° 194. Instalaciones del Taller de reparación mayor y ensamblaje ubicado en el área de mina, en la imagen se puede observar la acumulación de lodo sobre el suelo de las instalaciones. COORDENADAS UTM WGS84: 8319105N, 486511E. ZONA 18

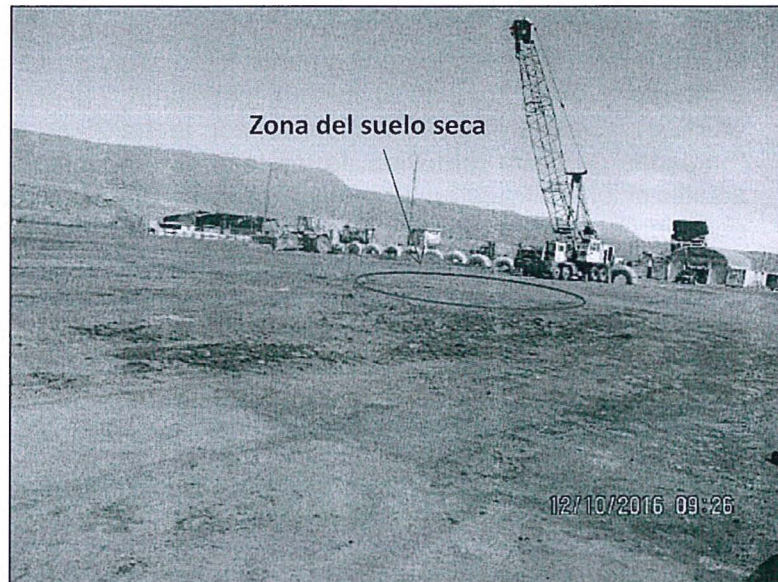
Fotografía N° 195. Instalaciones del Taller de reparación mayor y ensamblaje ubicado en el área de mina, en la imagen se puede observar la acumulación de lodo sobre el suelo de las instalaciones. COORDENADAS UTM WGS84: 8319105N, 486511E. ZONA 18.

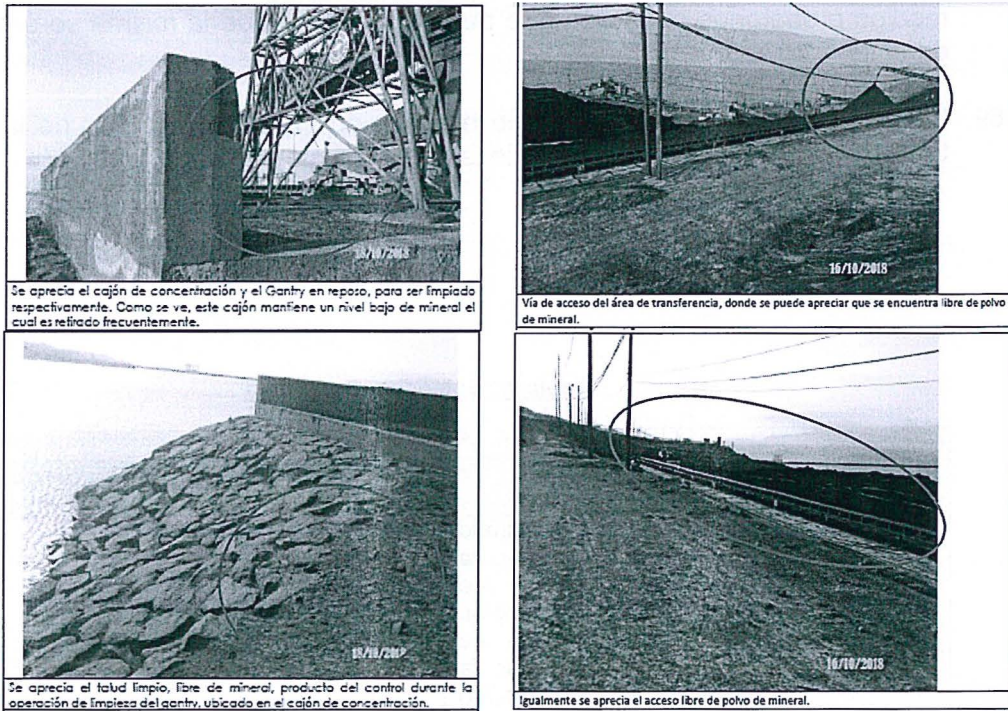
163. De los medios probatorios aportados por el administrado, si bien se advierte que tanto el área del cajón de contención de los remantes de concentrado proveniente del Gantry, así como el límite del área de transferencia colindante con el acceso al tanque de combustible, se encuentran libres de mineral (hierro), el administrado no ha demostrado que ha implementado las medidas para prevenir, vigilar y evitar la ocurrencia de un impacto ambiental negativo, toda vez que en las fotografías adjuntas por el administrado, aún existe el riesgo que el mineral, por un lado, en el cajón de contención, por acción de las olas y/o vientos fuerte propias de la estación del año, sean arrastrado al mar, y por el otro, en el límite del área de transferencia, por acciones de los vientos el mineral sea trasladado nuevamente a dicha área, toda vez que el mineral almacenado se encuentra acumulado a unos metros de dicha área, tal como se observa de las fotografías adjuntas, por lo que, el administrado no ha corregido su conducta en el presente caso.
