**EXPEDIENTE N°** : 2247-2018-OEFA/DFAI/PAS  
**ADMINISTRADO** : PLUSPETROL NORTE S.A.<sup>1</sup>  
**UNIDAD PRODUCTIVA** : LOTE 8  
**UBICACIÓN** : DISTRITO DE TROMPETEROS, PROVINCIA Y DEPARTAMENTO DE LORETO  
**SECTOR** : HIDROCARBUROS LÍQUIDOS  
**MATERIAS** : MEDIDAS DE DESCONTAMINACIÓN  
RESPONSABILIDAD ADMINISTRATIVA  
MEDIDA CORRECTIVA  
ARCHIVO  
REGISTRO DE ACTOS ADMINISTRATIVOS

Lima, 31 DIC. 2018

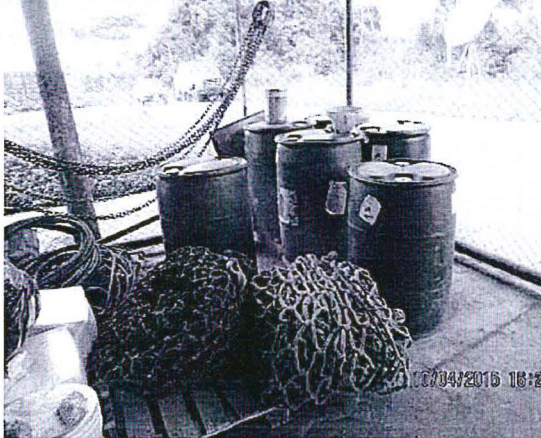
1	Hangar del Helipuerto del Campamento Percy Rosas.

<p>Foto N° 2.89-A: Helipuerto y hangar de mantenimiento de aeronaves: Se observa el área del almacén del hangar del helipuerto, en la que se almacena cilindros de 55 gl de capacidad, en los que se depositan diariamente turbo de los helicópteros, también se almacena lubricantes (aceite para motor) sobre la losa de concreto sin sistema de contención<sup>19</sup>.</p>	<p><u>Acta de Supervisión:</u></p> <p>(...)</p> <p>En la supervisión al hangar del helipuerto del campamento Percy Rosas (coordenadas UTM WGS84: 493866 E, 9579218 N) se verificó que se estaba almacenando sobre la losa de concreto del almacén de materiales, cinco (05) cilindros de cincuenta y cinco galones (55 gl.) de capacidad, combustibles y lubricantes de uso para las aeronaves, los cuales estaban dispuestos sobre la losa de concreto, sin sistema de contención de derrames. Los recipientes observados son 04 cilindros con turbo y 01 cilindro con aceite para motor.</p> <p>(...)</p>

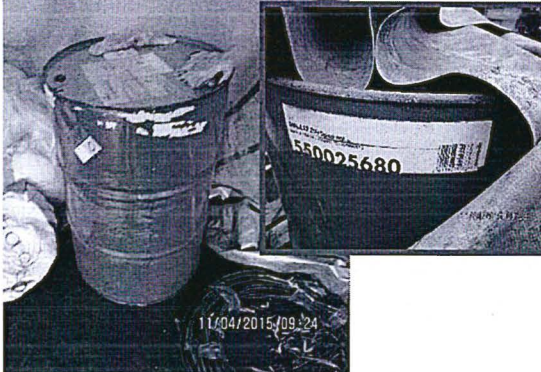
2	Taller de mantenimiento y almacenamiento <i>Schlumberger</i>		
2.1	Fuera del Taller de mantenimiento <i>Schlumberger</i> , próximo al área de circulación del patio de maniobras.

<p>Fotografía N° 2.94-B: Área de mantenimiento y almacenamiento SCHLUMBERGER: Se observa</p>	<p>(...)</p> <p><u>Acta de Supervisión:</u></p> <p>(...)</p> <p>- 02 cilindros fuera del área del taller de mantenimiento próxima al área de circulación del patio de mantenimiento (Coordenada</p>

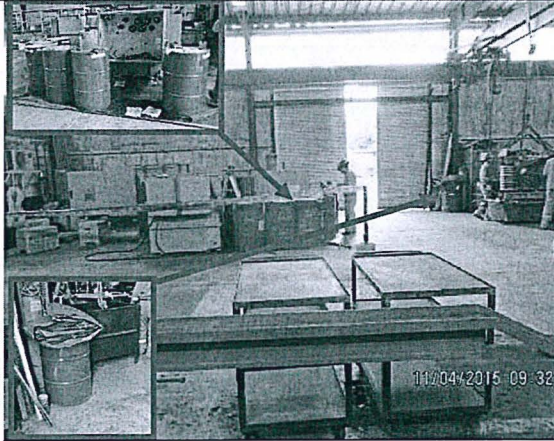
<p>en el exterior y delante del taller de reparaciones de transformadores, se estaban almacenando sobre la losa de concreto, dos cilindros conteniendo aceite dieléctrico en cilindro de 55 galones, sin sistema de contención<sup>20</sup>.</p>	<p>UTM WGS84: 492726 E, 9578278 N). (...)</p>
<p>2.2</p>	<p>Dentro del taller de mantenimiento Schlumberger de transformadores.</p>

<p>Fotografía N° 2.94-C: Área de mantenimiento y almacenamiento SCHLUMBERGER. Se observa dentro del taller de reparación de transformadores (taller SCHLUMBERGER), que se estaban almacenando sobre la losa de concreto y sin sistema de contención de derrames, 10 cilindros de 55 galones de capacidad, conteniendo aceite dieléctrico<sup>21</sup>.</p>	<p>(...) <u>Acta de Supervisión:</u> (...) - 10 cilindros dentro del taller de mantenimiento de transformadores y (coordenadas UTM WGS84: 492740 E, 9578285 N). (...)</p>
<p>2.3</p>	<p>En el área de almacenamiento de transformadores malogrados Schlumberger, próximo al canal de drenaje abierto.</p>

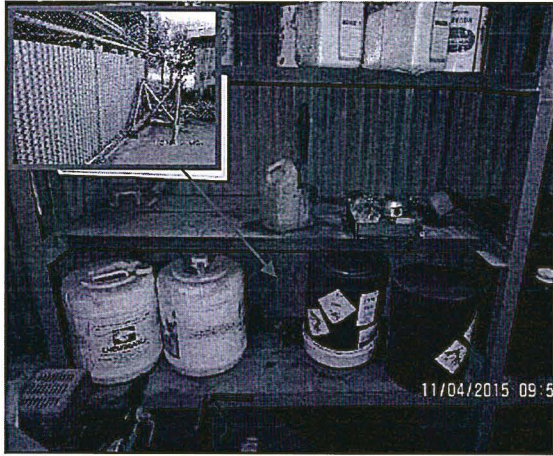
En el almacén de químicos del taller de mantenimiento de inyección, Skanska (Coordenadas UTM WGS84: 492768 E, 9578317 N), se verificó que se estaban almacenando diez (10) recipientes de dieciocho litros (18 l) con químicos no identificados sin MSDS, colocados sobre estantes metálicos sin sistema de contención o recuperación en caso de producirse una fuga o derrame; se observó que uno de los químicos se derramo sobre la losa de concreto.
	En la supervisión a los almacenes de contingencia y seguridad al Suroeste del campamento Percy Rozas (coordenadas UTM WGS84: 493454 E, 9578626 N), se verificó que se estaban almacenando diecisiete (17) cilindros de cincuenta y cinco galones (55 gl) de capacidad conteniendo combustibles y lubricantes, doce (12) cilindros que contenían gasolina y cinco (5) que contenían aceite para motor, los cuales estaban dispuestos sobre una losa de concreto que no contaba con sistema de contención o recuperación en caso de producirse un derrame o fuga.

<p><b>Fotografía N° 2.94-F: Almacén de químicos del taller de mantenimiento de Reinyección Skanska.</b> Se observa almacenados sobre estantes metálicos, químicos líquidos sin sistema de contención de derrames y fugas, el estante con químicos se encuentra en un extremo del taller y en la parte posterior hay terreno natural, lo químicos no estaban identificados (sin MSDS), uno de los recipientes presentaba fuga sobre la losa de concreto<sup>23</sup>.</p>	<p>(...) <u>Acta de Supervisión:</u> (...) En el almacén de químicos del taller de mantenimiento de inyección, Skanska (Coordenadas UTM WGS84: 492768 E, 9578317 N), se verificó que se estaban almacenando diez (10) recipientes de dieciocho litros (18 lt) con químicos no identificados sin MSDS, colocados sobre estantes metálicos sin sistema de contención o recuperación en caso de producirse una fuga o derrame; se observó que uno de los químicos se derramo sobre la losa de concreto. (...)</p>

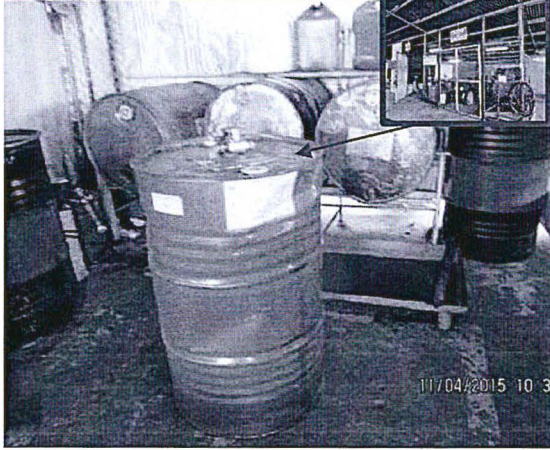
5	Taller de mantenimiento CORPESA.

En la supervisión al taller de mantenimiento Corpesa (coordenadas UTM WGS84: 493462 E, 9578699 N), se verificó que en el almacén de lubricantes se estaba almacenando cuatro (04) cilindros de cincuenta y cinco galones (55 gl) de capacidad conteniendo químicos ( anticongelante y refrigerante) sin MSDS (hoja técnica de seguridad del material); tres de ellos dispuestos sobre soportes metálicos acondicionados para despacho y el otro sobre la losa de concreto del almacén, los recipientes no contaban con un sistema de contención o recuperación ante un eventual derrame o fuga.
	En la supervisión al almacén de químicos de flota liviana (Coordenadas UTM WGS84: 493620 E, 9578592 N), se verificó que se estaba almacenando en cilindros de cincuenta y cinco galones (55 gl) de capacidad, sesenta y dos (62) cilindros conteniendo aceites para motor, cinco (05) cilindros con desengrasante y dos (02) cilindros con anticongelante, dispuestos en parrillas de madera y sobre losa de concreto, sin un sistema de contención o recuperación ante un eventual derrame o fuga.

<p><b>Fotografía N° 2.96-B: Taller de mantenimiento Corpesa.</b> Se observa el almacén de lubricantes del taller de mantenimiento Corpesa, en el cual se almacenan aceite para motor y químicos, se estaban almacenando 4 cilindros de 55 galones de capacidad conteniendo químicos sin sistema de contención de derrames<sup>25</sup>.</p>	<p>"(...)</p> <p><u>Acta de Supervisión:</u></p> <p>(...)</p> <p>En la supervisión al taller de mantenimiento Corpesa (coordenadas UTM WGS84: 493462 E, 9578699 N), se verificó que en el almacén de lubricantes se estaba almacenando cuatro (04) cilindros de cincuenta y cinco galones (55 gl) de capacidad conteniendo químicos (anticongelante y refrigerante) sin MSDS (hoja técnica de seguridad del material); tres de ellos dispuestos sobre soportes metálicos acondicionados para despacho y el otro sobre la losa de concreto del almacén, <u>los recipientes no contaban con un sistema de contención o recuperación ante un eventual derrame o fuga.</u></p>

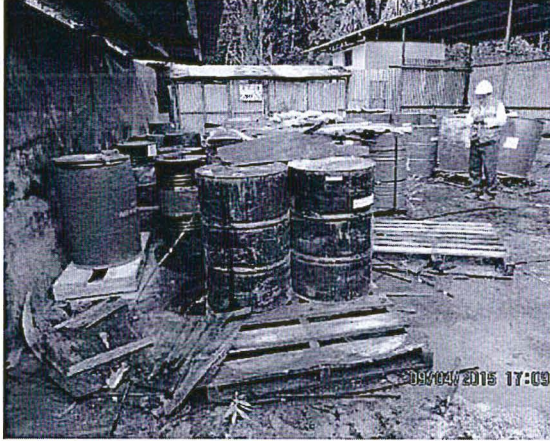
<p>Fotografía N° 2.108-B: Almacén de químicos de flota liviana-Bayro. Se observa almacenados fuera del sistema de contención, químicos en cilindros de 55 galones de capacidad, dispuestos en parihuelas de madera y sobre la losa de concreto, y no cuenta con un sistema de contención, nótese el suelo natural muy próxima al área de almacenamiento<sup>28</sup>.</p>	
7 Almacén de químicos de perforación-Corrientes

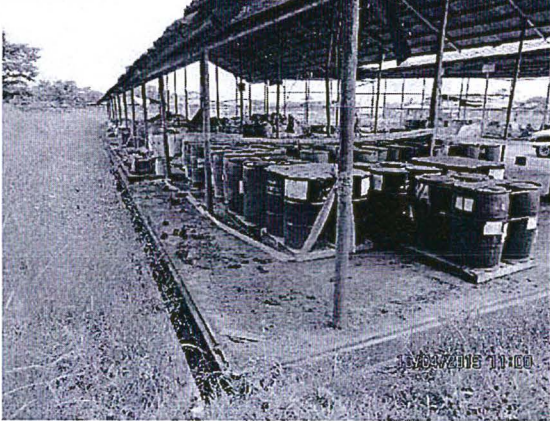
7.1	Almacén N° 1

En la supervisión realizada al almacén de químicos de perforación, se verifico lo siguiente: <ul style="list-style-type: none"> <li>- En el almacén N° 01 (coordenadas UTM WGS84: 492861 E, 9578180 N), se estaban almacenando químicos sólidos y líquidos en dos ambientes contiguos, los que estaban dispuestos sobre losas de concreto en parrillas de madera sin sistema de contención de derrames o fugas; el techo del almacén, muestra deterioro por donde se filtra el agua de lluvias , cae sobre los recipientes con químicos y discurre hasta un canal de drenaje abierto que vierte las aguas en los terrenos aledaños al almacén.</li> <li>- En el almacén N° 02 (Coordenadas UTM WGS84: 492921 E, 9578189 N), también se almacenan sustancias químicas en estado sólido y líquidos, dispuestos sobre la losa de concreto del almacén, sin sistema de contención de derrames o fugas , el área de almacenamiento colinda con terreno natural.</li> </ul>

<p>Fotografía N° 2.115: Almacén de químicos de perforación-Corrientes. Se observa la parte frontal izquierda del almacén de químicos de perforación N° 01, se aprecia cilindros de 55 galones con químicos para perforación, almacenados en parihuelas de madera sobre losa de concreto y próxima al drenaje abierto del área<sup>29</sup>.</p>	<p>(...)</p> <p><u>Acta de supervisión</u></p> <p>(...)</p> <p>-En el almacén N° 01 (coordenadas UTM WGS84: 492881 E, 9578180 N), se estaban almacenando químicos sólidos y líquidos en dos ambientes contiguos, los que estaban dispuestos sobre losas de concreto en parihuelas de madera sin sistema de contención de derrames o fugas; el techo del almacén, muestra deterioro por donde se filtra el agua de lluvias, cae sobre los recipientes con químicos y</p>

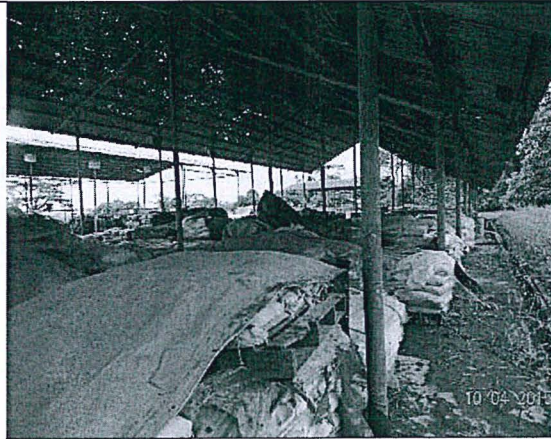
discurre hasta un canal de drenaje abierto que vierte las aguas en los terrenos aledaños al almacén.

**Fotografía N° 2.115-A: Almacén de químicos de perforación-Corrientes.** Se observa la parte posterior del almacén de químicos de perforación N° 01, se aprecia químicos sólidos en sacos, dispuestos en parihuelas de madera sobre losa de concreto y próximas al canal de drenaje abierto, el techo del hangar está deteriorado con filtraciones<sup>30</sup>.

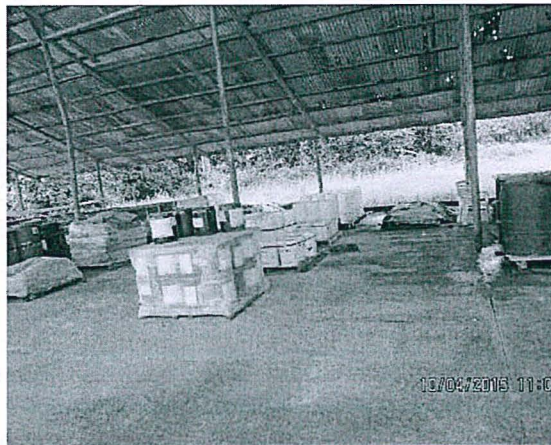
**Fotografía N° 2.115-B: Almacén de químicos de perforación-Corrientes.** Se observa la parte intermedia del almacén de químicos de perforación N° 01, se aprecia cilindros de 55 galones y baldes de 5 galones con químicos para perforación, almacenados en parihuelas de madera sobre losa de concreto y próxima al drenaje abierto<sup>31</sup>.

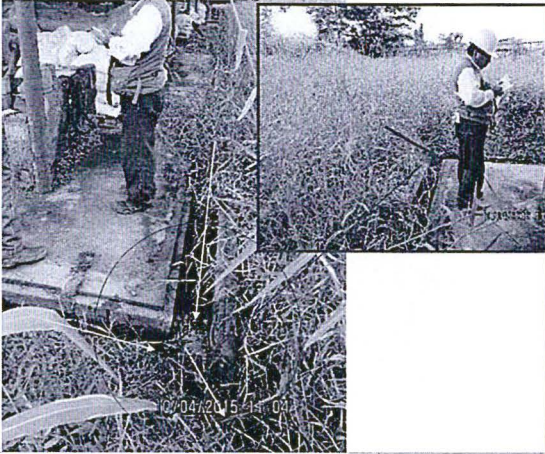
<p><b>Fotografía N° 2.115-C: Almacén de químicos de perforación-Corrientes.</b> Se observa que el canal de drenaje abierto del hangar en las que se almacenan químicos de perforación evacua directamente el agua hacia terreno abierto, natural<sup>32</sup>.</p>

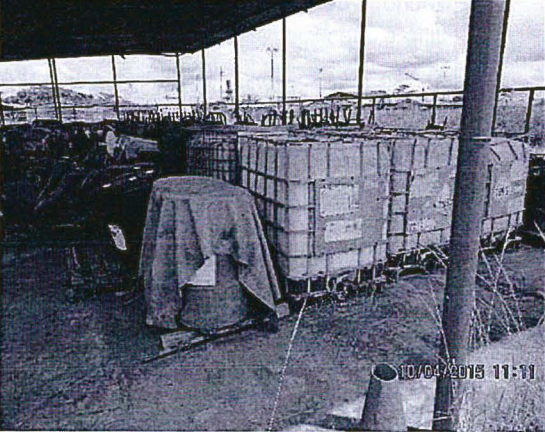
7.2	Almacén N° 2

<p><b>Fotografía N° 2.115-D: Almacén de químicos de perforación-Corrientes.</b> Se observa la parte frontal del almacén de químicos de perforación N° 02, se aprecia bulk drum y cilindros de 55 galones con químicos para perforación, almacenados en parihuelas de madera sobre losa de concreto y próxima a terreno abierto, no cuenta con sistema de contención de fugas o derrames<sup>33</sup>.</p>	<p>(...)</p> <p><b>Acta de Supervisión</b></p> <p>(...)</p> <p>En el almacén N° 02 (Coordenadas UTM WGS84: 492921 E, 9578189 N), también se almacenan sustancias químicas en estado sólido y líquidos, dispuestos sobre la losa de concreto del almacén, sin sistema de contención de derrames o fugas, el área de almacenamiento colinda con terreno natural.</p> <p>(...)</p>

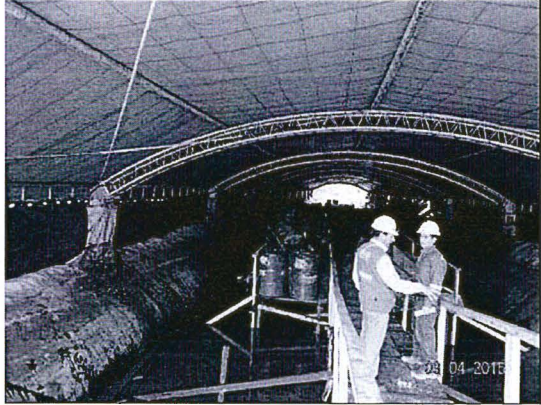
<p><b>Fotografía N° 2.81-C: Pozas de almacenamiento de material con hidrocarburos- Patio 31X.</b> Se observa la poza al Noreste (poza 02) en el que sobre soportes de madera se almacenan cilindros contenido material impregnado con hidrocarburos, sobre la geomembrana se instaló los parantes y soportes del andamio, que rompieron la geomembrana en sus extremos de apoyo.</p>

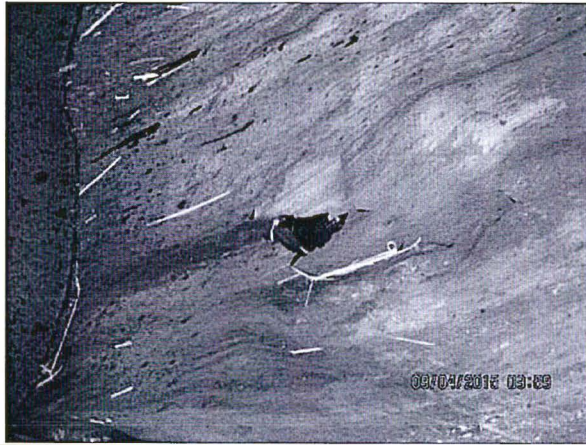
<p><b>Fotografía N° 2.81-D: Pozas de almacenamiento de material con hidrocarburos-Patio 31X.</b> Se observa la poza al Noreste (poza 02), con la geomembrana deteriorada (rota) muy próxima al nivel del agua con hidrocarburos.</p>	<p>(residuos peligrosos: bolsas, restos vegetales y otros) dispuestos sobre andamios de madera apoyados en el fondo del pozo que contiene agua con hidrocarburos, en la que la geomembrana muestra roturas y filtraciones, particularmente los cilindros del segundo pozo, se encontraban sumergidos en el agua con hidrocarburos del pozo (Coordenada UTM WGS84: 494969 E, 9577104 N).</p> <p>(...)"</p>

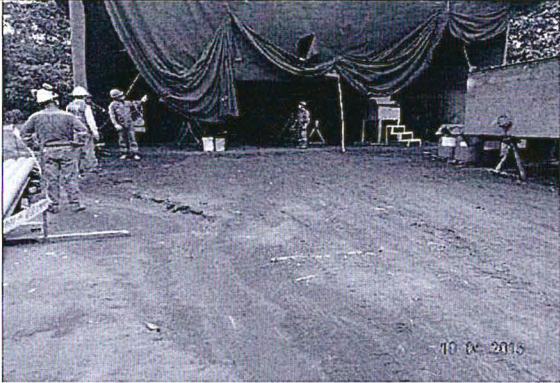
3.1	Patio de granallado

<p>Fotografía N° 2.113: Patio de granallado-Corrientes Se observa la caseta de granallado, que es un área del yacimiento Corrientes en donde se realizan trabajos de granallado (limpieza de estructuras metálicas) para lo cual se emplea escombros de granalla de bronce que es aplicado a la estructura metálica a través de altas presiones, cuyo impacto hace que se desprendan del metal residuos de óxidos y/o pinturas.</p>

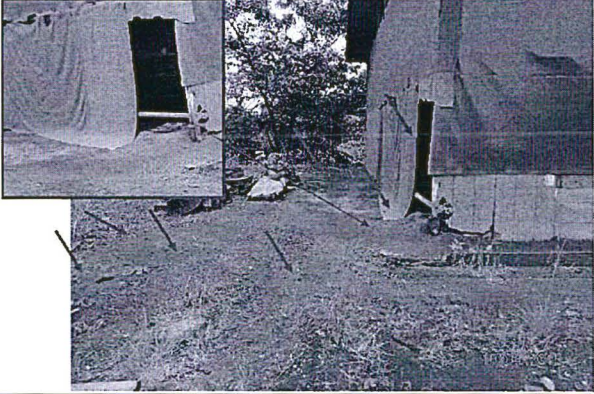
<p>Fotografía N° 2.113-A: Patio de granallado-Corrientes Se observa la parte posterior de la cesta de granallados corrientes, en esta área se aprecia la dispersión de la granalla con restos de pinturas, arrastradas por el agua de las lluvias, la caseta no es hermética.</p>	<p><u>"Acta de Supervisión:</u></p> <p>(...)</p> <p>En la supervisión realizada al patio de granallado (coordenadas UTM WGS84: 493000 E, 9577906 N), se verificó que la granalla usada mezclado con restos de pintura se estaba disponiendo en los suelos alrededor de la caseta de granallado, estando esparcido en el suelo a la intemperie, parte de estos residuos, han sido arrastrados por la escorrentía a terrenos más allá de la caseta de</p>

granallado. El área afectada de suelo con granalla usada con restos de pintura es de 17.00 m x 4.00 m en la parte posterior, 20.00 m x 1.50 m en los lados y 15.00 x 7.00 m en la parte frontal.

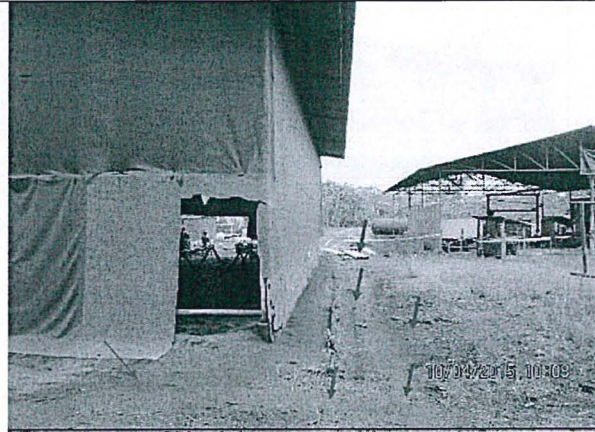
**Fotografía N° 2.113-B: Patio de granallado-Corrientes** Se observa el lado izquierdo de la caseta de granallado, en el se aprecia, granalla con restos de pintura, dispuestas en el suelo natura, expuesta al viento, lluvias, estos últimos han dispersado el residuo peligroso a otras áreas agua abajo, el cumulo se deposita justamente donde cae el agua del techo.

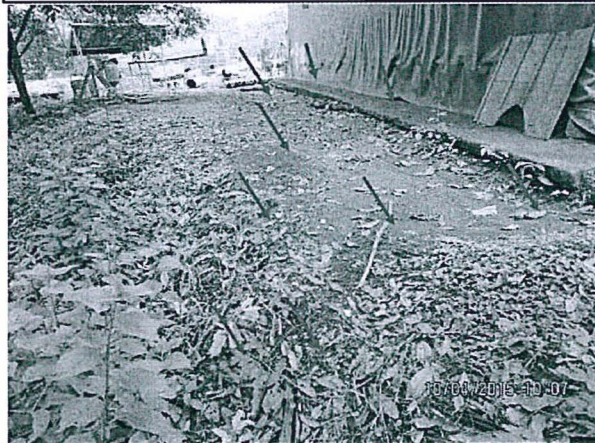
**Fotografía N° 2.113-C: Patio de granallado-Corrientes** Se observa el lado derecho de la caseta de granallado, donde se aprecia, granalla con restos de pintura, dispuestas en el suelo natura, expuesta al viento, lluvias, estos últimos han dispersado el residuo peligroso a otras áreas agua abajo, el cumulo se deposita justamente donde cae el agua del techo.

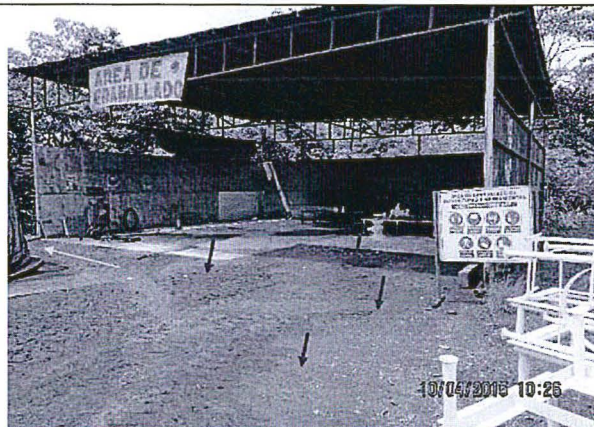
Fotografía N° 2.114: Patio de perforación-Corrientes

Se observa el área de granallado del patio de perforación de Corrientes, se aprecia granalla usada con restos de pintura, dispuestos sobre el suelo, a la intemperie expuestas a los agentes climáticos (lluvias, viento, insolación, etc.) los que estaban dispersando el residuo peligroso hacia terrenos naturales

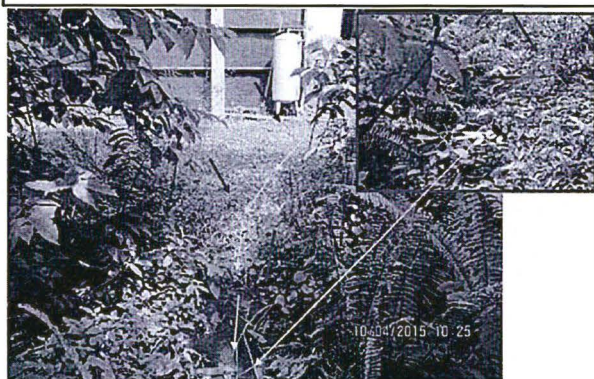
Fotografía N° 2.114-A: Patio de perforación-Corrientes

Se observa el lado izquierdo del área de granallado del patio de perforación, en la que se aprecia que el agua de escorrentía dispersó la granalla con restos de pintura hacia el terreno natural adyacente a la caseta de granallado.

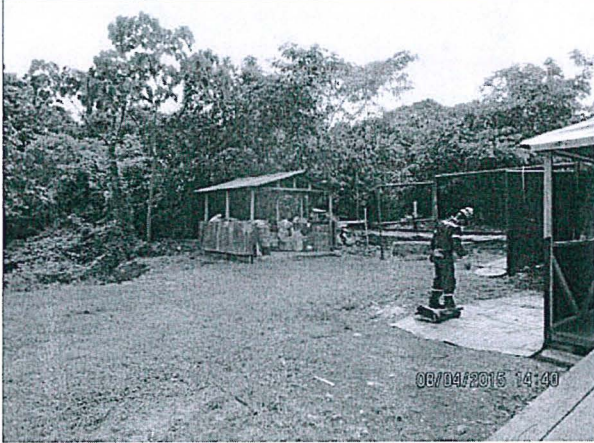
<p><b>Fotografía N° 8.30: Almacén de residuos peligrosos de Batería 8</b></p> <p>Se observa el área de almacenamiento de residuos peligrosos, es un ambiente techado, con piso de concreto y cubierto con geomembrana, en su interior se almacena los residuos peligrosos sólidos al granel y líquidos en cilindros de 55 galones, cuenta con diques de contención de lixiviados en tres lados y la parte frontal es libre.</p>

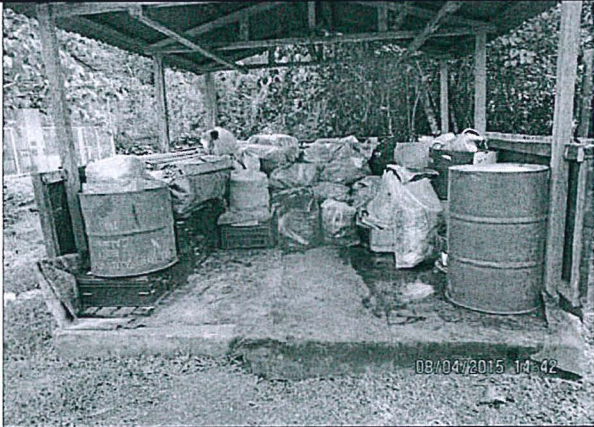
<p><b>Fotografía N° 8.30-A: Almacén de residuos peligrosos de Batería.</b></p> <p>Se observa el área de almacenamiento de residuos peligrosos, es un ambiente techado, con piso de concreto y cubierto con geomembrana, en su interior se almacena los residuos peligrosos sólidos al granel y líquidos en cilindros de 55 galones, cuenta con diques de contención de lixiviados en tres lados y la parte frontal es libre.</p>	<p><b>“Acta de Supervisión:</b></p> <p>(...)</p> <p>En la supervisión al almacén de residuos peligrosos de Batería 8 (coordenadas UTM WGS84: 462777 E, 9561788 N), se verificó que los residuos peligrosos sólidos se almacena al granel (sin contenedor), en bolsas de plástico y sobre geomembrana que cubre el piso de concreto; sin embargo, la parte frontal del almacén no cuenta con dique de contención; en el interior también se almacenan residuos peligrosos líquidos en cilindros de 55 galones, el área es de libre acceso y no cuenta con señalización de restricción o identificación de peligrosidad.</p> <p>(...)”</p>

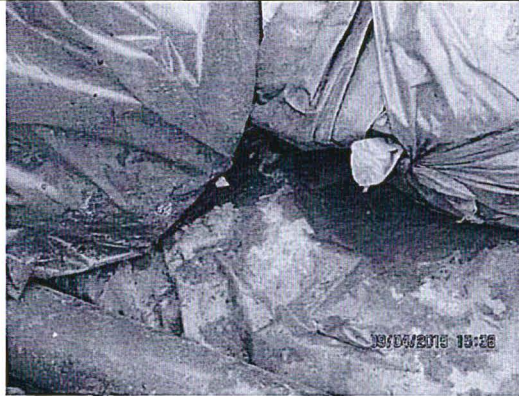
Fotografía N° 2.100-A: Área de segregación de residuos-Bayro. Se observa que los residuos contenidos en bolsas de plástico y expuestos a los agentes ambientales, estaban generando lixiviados los cuales se depositaban sobre la manta plástica y discurría sobre él hasta el suelo.

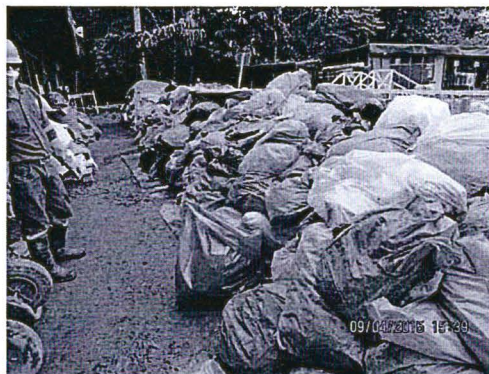
Fotografía N° 2.100-B: Área de segregación de residuos-Bayro. Se observa el área de segregación de los residuos, en la que se aprecia que los residuos se encuentran almacenados sobre plásticos directamente en el suelo, no cuenta con sistema de contención y recuperación de lixiviados, los residuos están en bolsas de plásticos frágiles y no aptos para almacenar residuos.

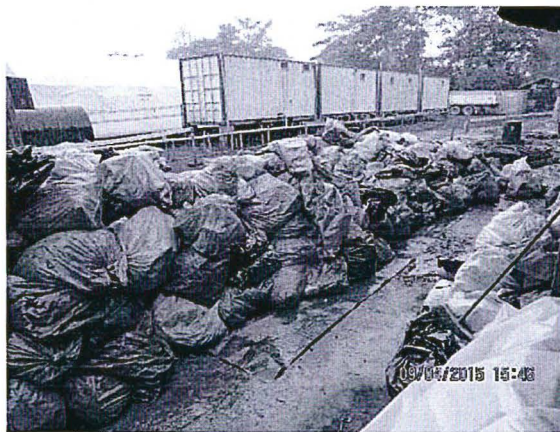
Fotografía N° 2.100-C: Área de segregación de residuos-Bayro

Se observa el área de segregación de los residuos, en la que se aprecia que los residuos se encuentran almacenados sobre plásticos directamente en el suelo, no cuenta con sistema de contención y recuperación de lixiviados, los residuos están en bolsas de plásticos frágiles y no aptos para almacenar residuos.

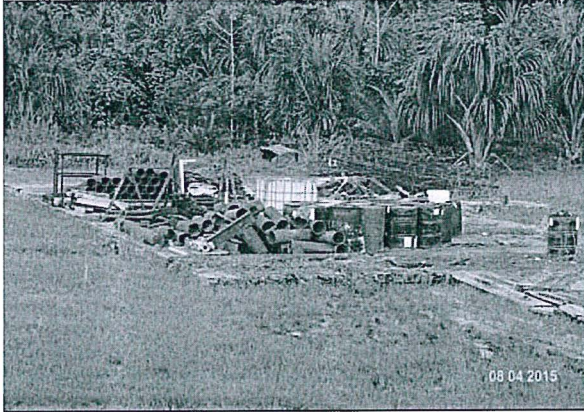
6.1	P-32X

<p><b>Fotografía N° 3.37: Zona de Chatarra</b></p> <p>Se observa Residuos de Chatarra (tubos, cilindros, restos metálicos, etc) dispuestos sobre madera y suelo natural.</p>	<p>"Acta de supervisión</p> <p>(...)</p> <p>En las plataformas 32X, 60X y 38X de la Batería 3 se evidencio la presencia de chatarra de diversos residuos metálicos (vigas, tubos, restos de tanques, etc.), dispuestos sobre el suelo natural. Las zonas identificadas con Chatarra son los siguientes: (1) Área colindante a plataforma 32X, y en la cual se tienen restos de tuberías, vigas, etc.</p>

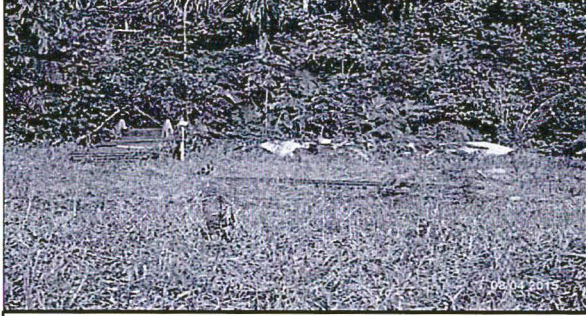
6.2	P-60X

<p><b>Fotografía N° 3.49: Área de Chatarra</b> Se observa Residuos de Chatarra dispuestos sobre el suelo natural.</p>	<p>mantenimiento de la plataforma 32X. (Coordenadas UTM WGS84: 506443 E, 9460148 N), (2) Al Noreste de la Plataforma 60X, se tienen restos de tuberías, planchas y otros. (Coordenadas UTM WGS84; 506165 E, 9459505 N), Asimismo se evidencio restos de tubería, planchas y otros, ubicados al lado de la Plataforma 38X las cuales están colocados sobre el suelo natural. (Coordenadas UTM WGS84:506035 E, 9462198 N)</p> <p>(...)"</p>

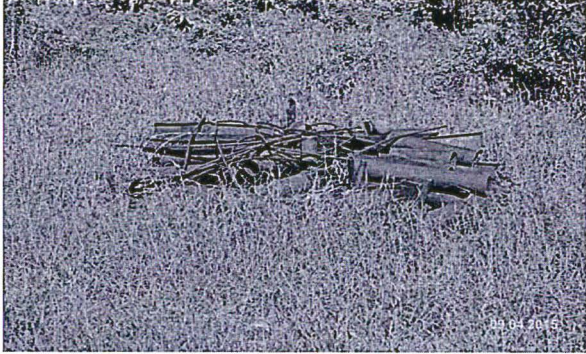
6.3	P-38X

<p><b>Fotografía N° 3.57: Área de Chatarra</b> Se observa Residuos de Chatarra dispuestos sobre el suelo natural</p>	<p>(...)"</p>
7	Área de almacenamiento de detritos de la Plataforma 123 de la Batería 8

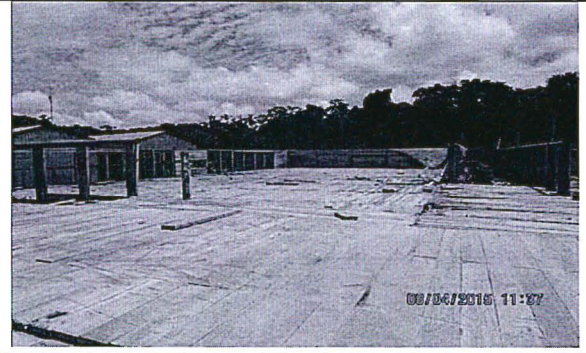
<p><b>Fotografía N° 8.11-B: Área de almacenamiento de detritos- Plataforma 123</b> Se observa el área de almacenamiento de detritos de la perforación del pozo 1503, es un área ubicado al norte de la plataforma, actualmente los depósitos que contenían los detritos se encuentran vacío, que por retirar los materiales con los que se construyó el almacén</p>	<p><b>"Acta de Supervisión"</b> (...) En la plataforma 123 de la Batería 8 (coordenadas UTM WGS84: 464207 E, 9562288 N), se verificó que el material de corte de los pozos 1501, 1502 y 1503, almacenados en los contenedores ubicados al Norte de la plataforma, han sido retirados y dispuestos mediante inyección en el pozo 124</p>

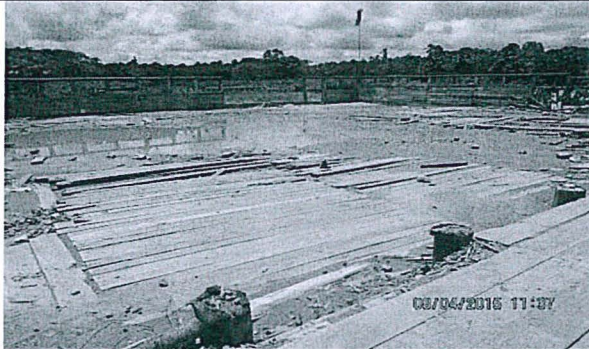
<p><b>Fotografía N° 8.11-A: Área de almacenamiento de detritos- Plataforma 123</b></p> <p>Se observa el área de almacenamiento de detritos de la perforación del pozo 1502, es un área ubicado al norte de la plataforma, actualmente los depósitos que contenían los detritos, se encuentran vacíos, pero con restos de materiales que tuvieron contacto con los detritos.</p>	<p>culminado recientemente; sin embargo, las estructuras con los que se construyó los contenedores no han sido retirados, asimismo, se verificó que los contenedores que contenían los detritos de los pozos 1501 y 1502, en su interior presentan residuos (maderas, trozos de geomembrana y tierra acumulada) que han tenido contacto con los detritos almacenados. En ambos contenedores se aprecia que el sistema de impermeabilización (geomembrana) ha sido retirado o con deteriorado (rotos) y los residuos que aún quedan se encuentran a la intemperie.</p> <p>(...)"</p>

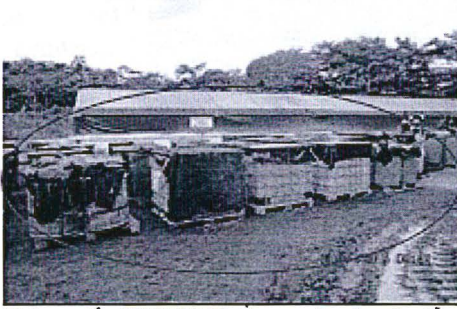
<p data-bbox="341 645 799 719">Fotografía N° 2.81-F: Áreas de circulación de las pozas de almacenamiento de material con hidrocarburos-Patio 31X.<sup>36</sup></p>	  <p data-bbox="831 645 1329 752">Fotografía PPN. De la vista fotográfica se puede observar el área correspondiente al hallazgo, en el cual se ha realizado el retiro de los cilindros y bulkdrums.</p>

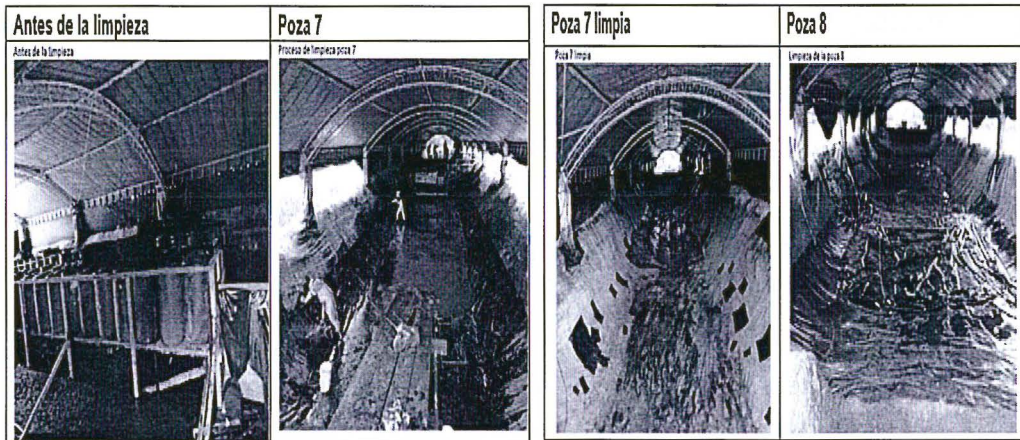
79. Sin perjuicio de ello, de la revisión de las fotografías remitidas por el administrado a la Dirección de Supervisión se advierte que éstas versan sobre las Pozas N° 7 y 8, las cuales no son materia de evaluación en este extremo del presente PAS, por lo que no desvirtúan las observaciones efectuadas respecto a las Pozas N° 1 y 2, conforme se observa a continuación:

- 80. Sin perjuicio de lo anterior, dichos medios probatorios no se encuentran georreferenciados, lo cual no ofrece certeza de que la corrección de la conducta haya sido efectuada en las mismas zonas materia de análisis, Pozos N° 1 y 2.

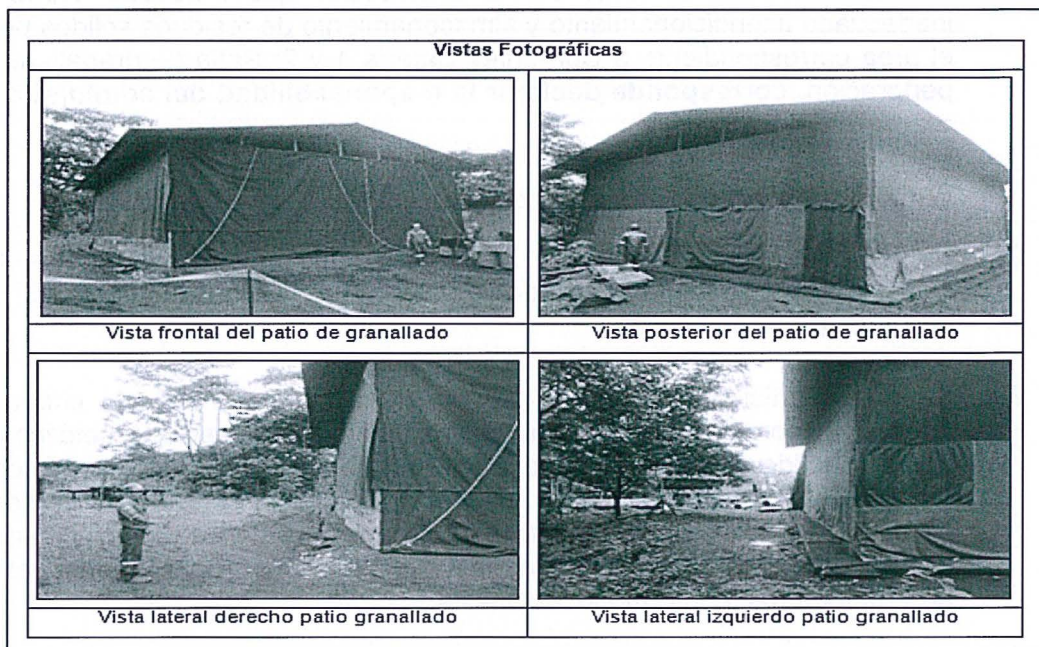
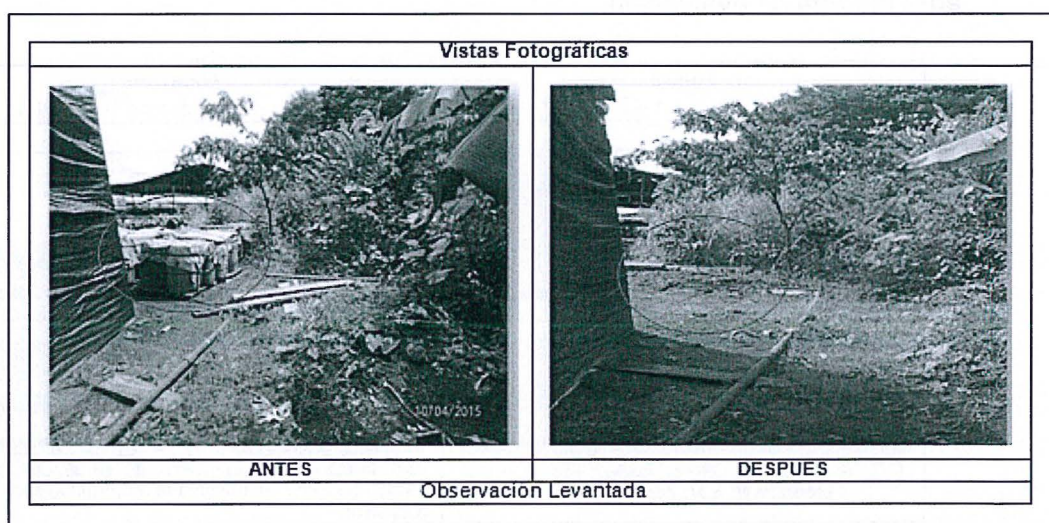
- 84. Pluspetrol Norte, en su escrito de descargos indicó que, en el Informe de Supervisión, se dio por subsanado lo detectado durante la Supervisión Regular 2015, cumpliendo con levantar dicho hallazgo.
- 85. En ese sentido, del análisis efectuado a las vistas fotográficas presentadas por Pluspetrol Norte se advierte que estas no permiten visualizar el recojo total del residuo de granallado, lo cual se demuestra a continuación:

- 86. En tal sentido, las fotografías remitidas no han sido acompañadas con medios probatorios que permitan verificar que los residuos han sido colocados en cilindros metálicos rotulados que reúnan las condiciones de seguridad durante el almacenamiento, y su posterior disposición final. Adicionalmente, Pluspetrol Norte no ha presentado los manifiestos de residuos sólidos peligrosos correspondientes.
