EXPEDIENTE : 0444-2017-OEFA/DFSAI/PAS
TITULAR MINERO : MINERA YANACOCHA S.R.L.¹
UNIDAD FISCALIZABLE : CHAUPILOMA SUR
UBICACIÓN : DISTRITOS DE CAJAMARCA, LA ENCAÑADA,
 BAÑOS DEL INCA, PROVINCIA DE CAJAMARCA,
 DEPARTAMENTO DE CAJAMARCA.
SECTOR : MINERÍA
MATERIA : RESPONSABILIDAD ADMINISTRATIVA CON
 MEDIDA CORRECTIVA
 ARCHIVO

Lima, 25 ENE. 2019

III.1. Hecho imputado N.º 1: Minera Yanacocha no adoptó las medidas de prevención y control para evitar e impedir que el agua y los lodos generados en el lavado de pisos, infraestructuras de la planta de chancado y fajas transportadoras entren en contacto directo con el suelo adyacente.

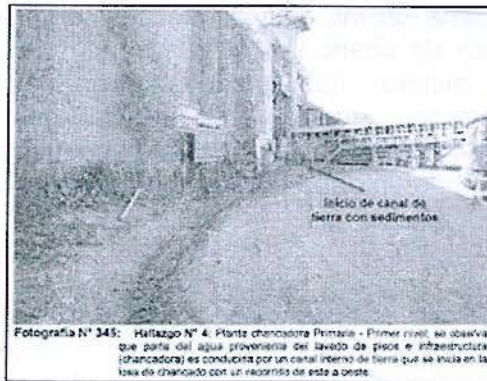
Fotografía N° 345: Hallazgo N° 4: Planta chancadora Primaria - Primer nivel, se observa que parte del agua proveniente del lavado de pisos e infraestructura (chancadora) es conducida por un canal interno de tierra que se inicia en la losa de chancado con un recorrido de este a oeste.

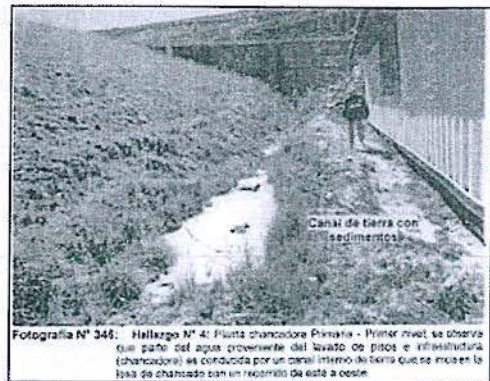
Fotografía N° 346: Hallazgo N° 4: Planta chancadora Primaria - Primer nivel, se observa que parte del agua proveniente del lavado de pisos e infraestructura (chancadora) es conducida por un canal interno de tierra que se inicia en la losa de chancado con un recorrido de este a oeste.

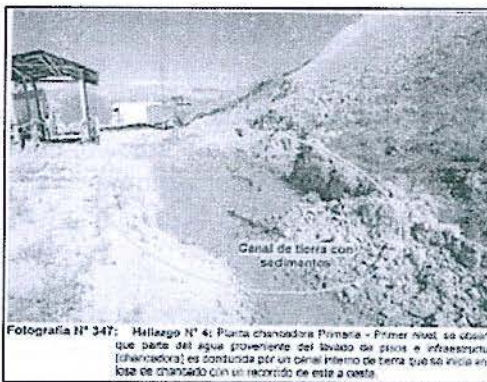
Fotografía N° 347: Hallazgo N° 4: Planta chancadora Primaria - Primer nivel, se observa que parte del agua proveniente del lavado de pisos e infraestructura (chancadora) es conducida por un canal interno de tierra que se inicia en la losa de chancado con un recorrido de este a oeste.

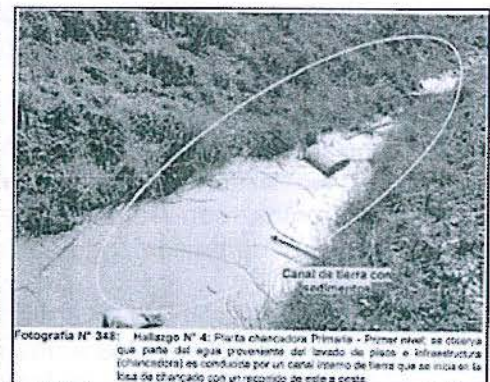
Fotografía N° 348: Hallazgo N° 4: Planta chancadora Primaria - Primer nivel, se observa que parte del agua proveniente del lavado de pisos e infraestructura (chancadora) es conducida por un canal interno de tierra que se inicia en la losa de chancado con un recorrido de este a oeste.

19. En el Anexo de Supervisión Directa se señaló que el titular minero no adoptó las medidas de previsión y control que eviten e impidan que el agua de contacto con contenidos de mineral fino (lodos) proveniente de las actividades de mantenimiento de pisos, estructuras de la planta de chancado y fajas transportadoras entre en contacto directo con el suelo, tal como se evidencia en las fotografías N° 345 a la N° 348 del Informe de Supervisión.

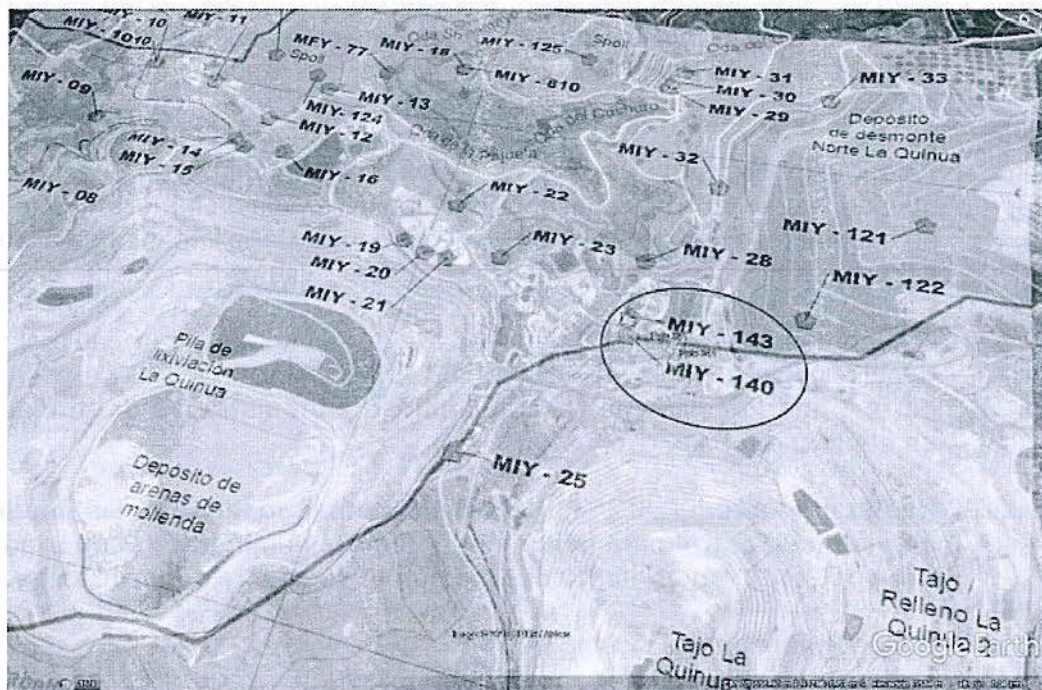
32. Si bien, dicha información se presentó en el ITS Modificación del EIASd Proyecto de Exploración La Quinua, en el presente caso se utilizó dichos datos como referencia para las actividades de remediación, toda vez que en dicho documento la zona donde se detectó el hecho impactado se ubica muy cerca de las estaciones de monitoreo MIY-143 y MIY-140, tal como se observa en la siguiente imagen:

33. De lo expuesto, se concluye que, el titular minero no acreditó la realización de actividades de remediación en la zona; así como tampoco adoptó las medidas de previsión y control para evitar evitar e impedir que el agua y los lodos

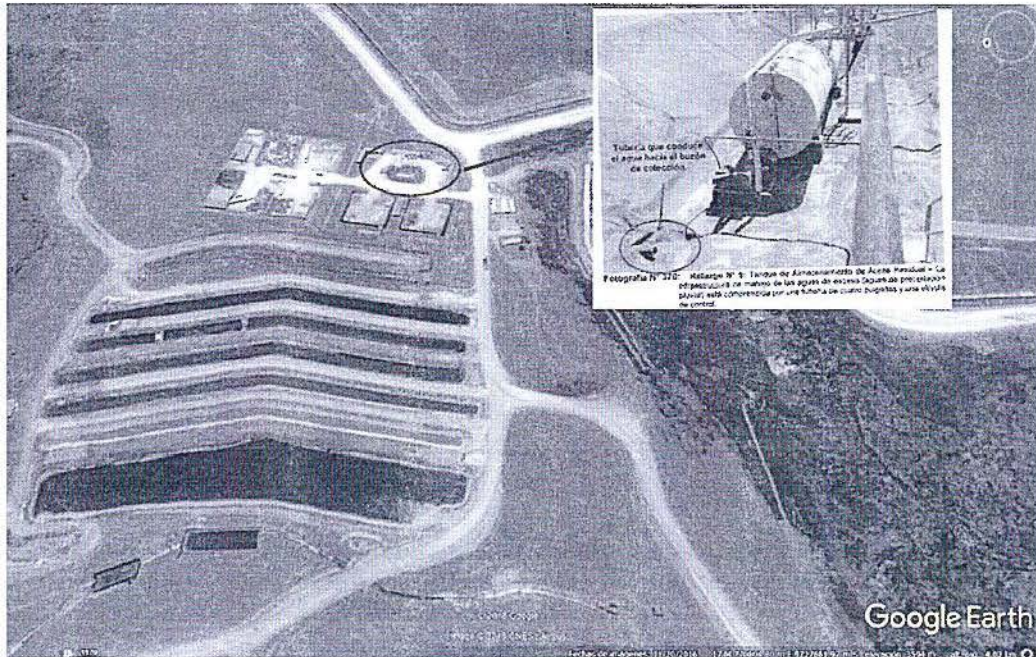
Tanque residual y poza de contingencias

71. Sobre el particular, la SFEM señaló que no se observó la instalación de una trampa de grasas que permita retirar los aceites y grasas de las aguas de lluvia que entren en contacto con el tanque residual o ante un eventual derrame de los mismos.
72. De lo observado en la supervisión y de las vistas fotográficas del hecho detectado, concluyó que el tanque residual si contaba con una poza de contingencias, sin embargo, el inconveniente radicaba en que, dicha poza no contaba con un sistema de manejo de aguas de lluvia y de contacto. Tal como se muestra a continuación:

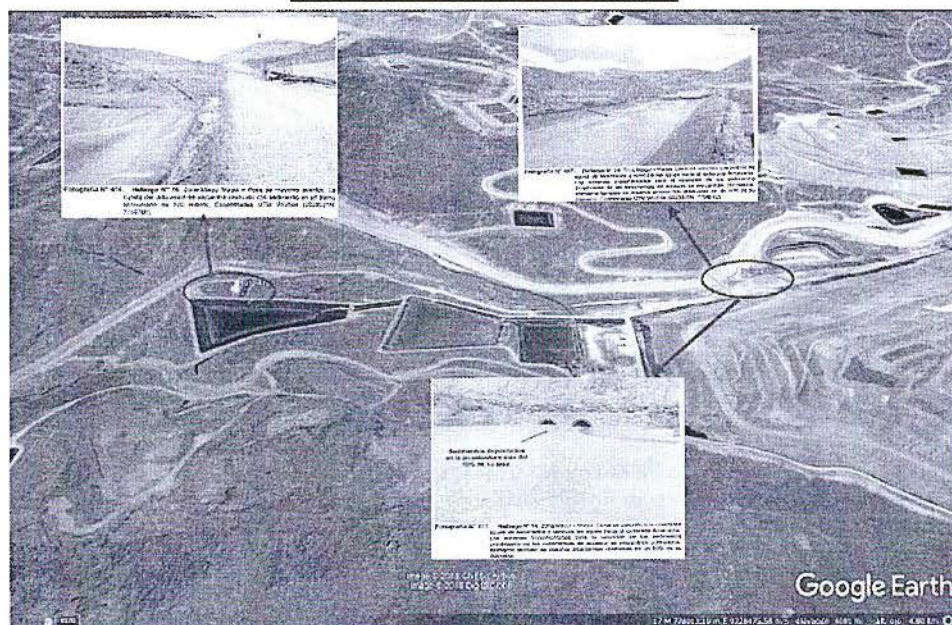
Recorrido del canal colmatado

95. A continuación, se presenta una imagen en la cual se puede observar el recorrido del canal colmatado en los tres puntos indicados por la supervisión:

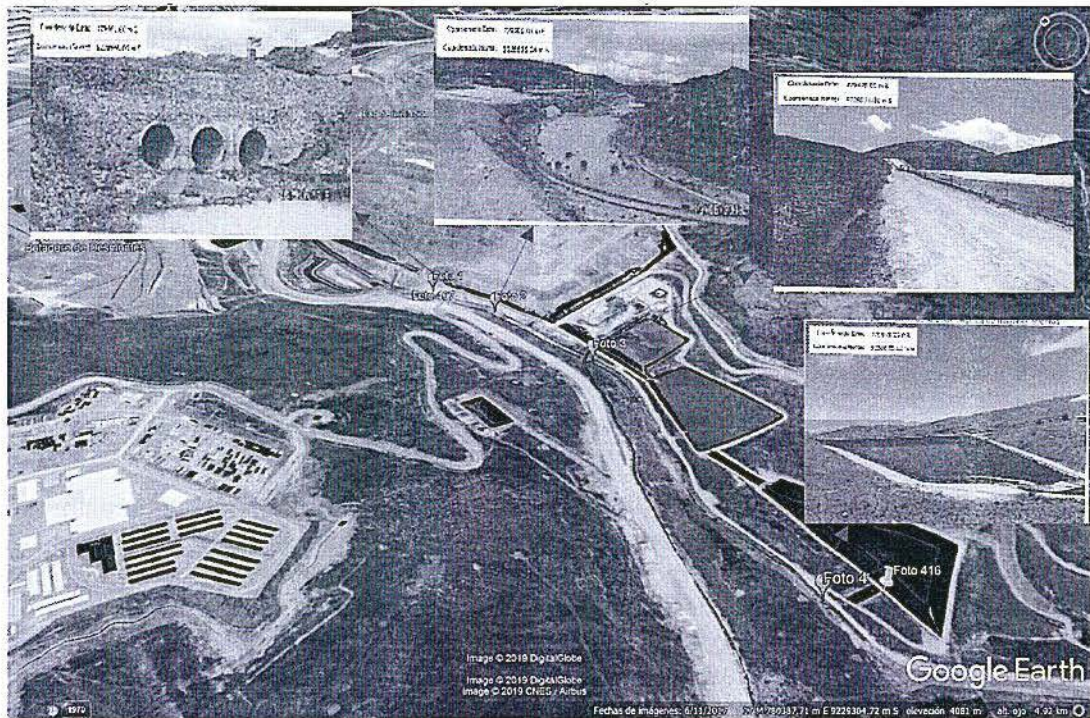
103. Ahora bien, de la revisión a las fotografías que muestran el estado actual del hecho detectado se observa que se limpió a lo largo del canal que colecta el agua de escorrentía donde se detectaron los hechos en la Supervisión Regular 2015, tal como se muestra en la siguiente imagen:

- 104. De la imagen precedente se observa que se ha procedido con la limpieza del canal que colecta el agua de escorrentía de la vía de acceso, las alcantarillas y las cunetas adyacentes al acceso del lado oeste de las pozas de Menores Eventos I y II.

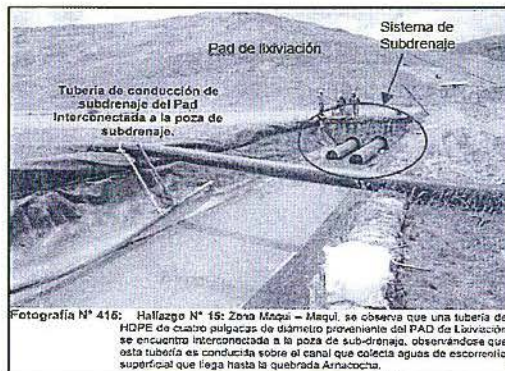
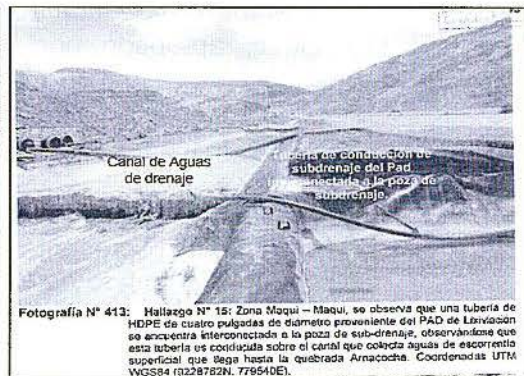
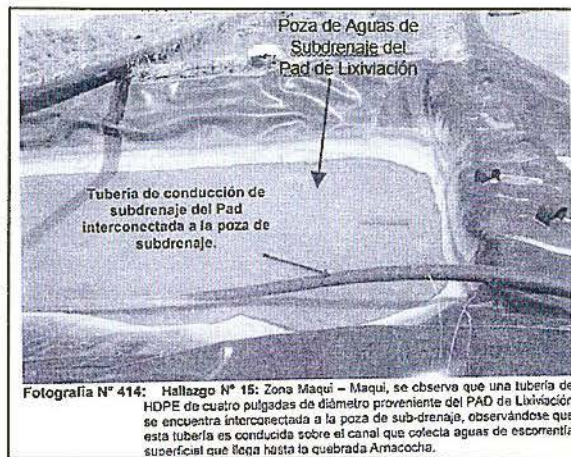
123. De la revisión de la fotografía N.º 415, se observa que la tubería de HDPE de 4" se ubica dispuesta dentro de la poza de captación de aguas de subdrenaje del Pad de Lixiviación más no se encuentra interconectada al sistema de subdrenaje. Asimismo, se observa que una parte de dicha tubería sale de la poza para continuar su recorrido hasta llegar al canal de conducción de aguas de drenaje.

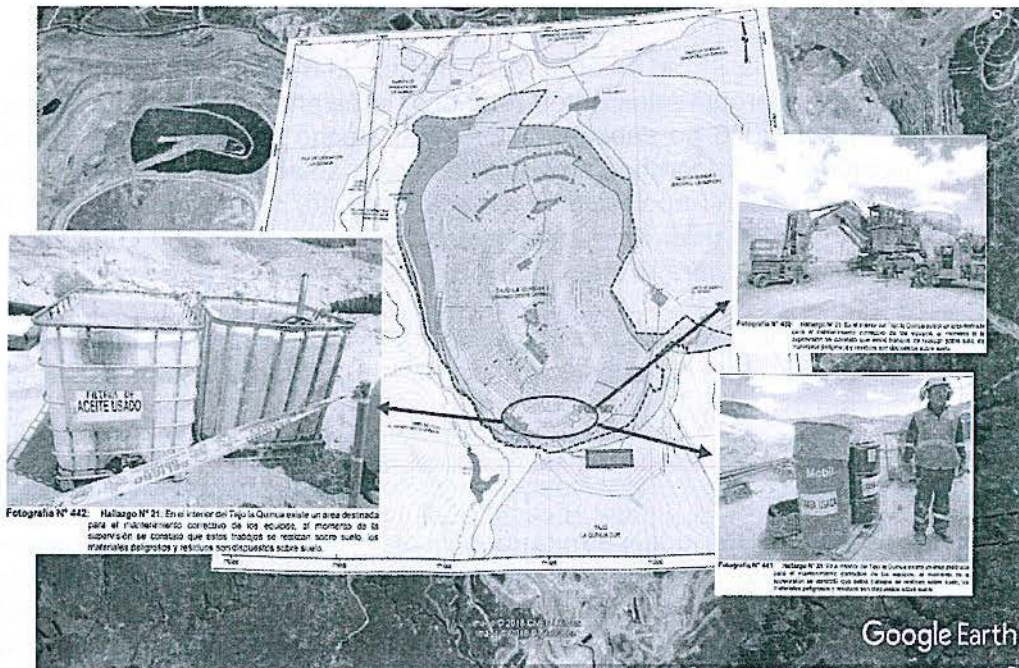
134. De conformidad con lo consignado con el Informe de Supervisión, durante la Supervisión Regular 2015, la DSEM se verificó que en el interior del tajo "La Quinoa" se había implementado un área para realizar el mantenimiento correctivo a una Pala marca, HITACHI, por parte de la Empresa Contratista ZAMINE, con la utilización de equipos como camión grúa, camión lubricador, compresoras y luminarias, y otros equipos. Dichos trabajos se realizaban directamente sobre el suelo.

135. Asimismo, los materiales y residuos peligrosos utilizados en esta área tales como grasa usada, filtros de aceite usado y materiales impregnados con hidrocarburos también estaban segregados en contenedores rotulados que se encontraban sobre el suelo del tajo³⁰. Tal como se observa en la siguiente imagen:

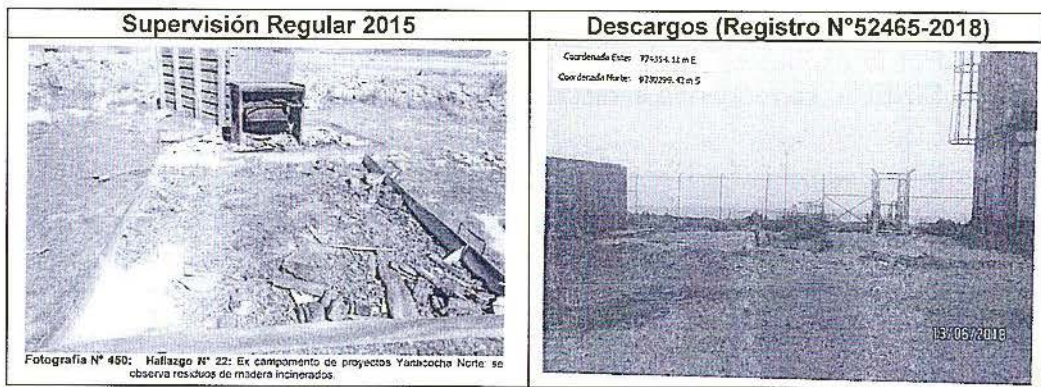
224. De la revisión a la información presentada por el titular minero en su escrito de descargos, se advierte que, el área en la cual se verificó el hecho imputado ha sido limpiada y no tiene las bandejas ni los residuos sólidos no peligrosos, con esas acciones el titular minero cesó el posible efecto nocivo al medioambiente, porque retiró todos los residuos sólidos no peligrosos del área y con ello, no existirían residuos que deban ser acondicionados de acuerdo a las exigencias del art. 38° del RLGRS. A continuación, se muestra las fotografías presentadas por el administrado con la comparación de lo observado en la supervisión:

225. Asimismo, de la revisión de las fotografías presentadas por el titular minero en su escrito de descargos, se verifica que ha cesado el riesgo de efectos nocivo de la presente imputación ya que realizó la limpieza los residuos sólidos y retiró los residuos almacenados en el Ex Campamento del Proyecto Yanacocha Norte.
