## RESOLUCIÓN DIRECTORAL N° 00231-2019-OEFA/DFAI

**EXPEDIENTE N°** : 820-2018-OEFA/DFAI/PAS  
**ADMINISTRADO** : MINERA YANACOCCHA S.R.L.<sup>1</sup>  
**UNIDAD FISCALIZABLE** : PROYECTO DE EXPLORACIÓN MINERA  
YANACOCCHA  
**UBICACIÓN** : DISTRITOS DE CAJAMARCA Y BAÑOS DEL  
INCA, PROVINCIA Y DEPARTAMENTO DE  
CAJAMARCA  
**SECTOR** : MINERÍA  
**MATERIA** : ARCHIVO

**III.1. Hecho imputado N° 1: Minera Yanacocha no ejecutó las actividades de revegetación correspondientes a la etapa de cierre, en las plataformas de perforación PL-YAN-12-339, PL-YAN-12-363, PL-YAN-KUP09-007, PL-YAN-12-282 y PL-YAN-12-298, incumpliendo su instrumento de gestión ambiental.**

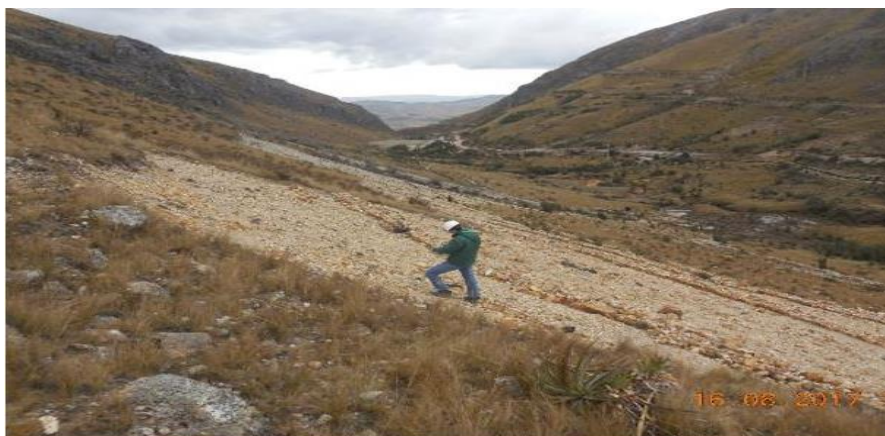
**Fotografía N° 30.** Vista del área de la plataforma PL-YAN-KUP09-007, la cual se encontraba perfilada de acuerdo con el entorno topográfico del lugar, pero no contaba con vegetación, ni dado de concreto. No se observó afloramiento de agua en la plataforma mencionada. (Coordenadas UTM WGS 84 Zona 17 E 775 167 N 9 225 346).

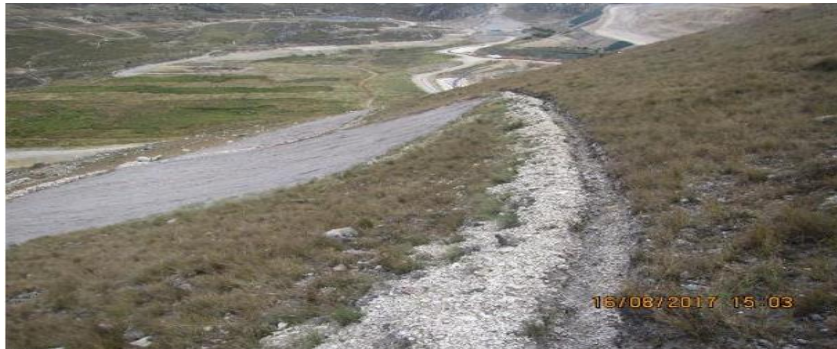
4	<p>Durante las acciones de supervisión se observaron las plataformas <b>PL-YAN-12-339 y PL-YAN-12-363</b> las cuales no presentaban dado de concreto. Las áreas de dichas plataformas se encontraban perfiladas de acuerdo al entorno topográfico del lugar, dichos taludes se encontraban revestidas con biomantas de fibras de coco, <b>no se observó indicios de revegetación</b>. Presentaban muros de contención en la parte superior e inferior del talud de dichas plataformas, además de un canal de coronación en la parte superior del talud, presentaban a lado de las plataformas canales enrocados para la derivación de aguas; asimismo, en la parte inferior de estos canales se observaron estructuras de enrocado en forma de media luna, que serían utilizados para minimizar la carga de sedimentos.</p> <p>Durante las acciones de supervisión se observó la plataforma <b>PL_YAN_KUP09-007</b> (sin dado de concreto), la cual se encontraba perfilada de acuerdo con el entorno topográfico del lugar y <b>no contaba con vegetación</b>. No se observó afloramiento de agua en la plataforma mencionada.</p> <p>Durante las acciones de supervisión se observaron las plataformas <b>PL-YAN-12-282</b> (sin dado de concreto) y <b>PL-YAN-12-298</b>, las cuales se encontraban perfiladas de acuerdo al entorno topográfico del lugar y revestidas con biomantas de fibras de coco, <b>sin presencia de vegetación</b>. (...)</p>

**Fotografía N° 49.** Vista del área de la plataforma PL-YAN-12-339, la cual no presentaba dado de concreto. El área de dicha plataforma se encontraba perfilada de acuerdo al entorno topográfico del lugar, el talud se encontraba revestido con biomanta de fibra de coco, pero no se observó indicios de revegetación. Presentaba un canal de coronación en la parte superior del talud. Coordenadas UTM WGS 84 Zona 17 E 775 625 N 9 225 606. Presentaba un muro de contención en la parte superior e inferior del talud, también contaba con un canal de enrocado en forma de media luna.

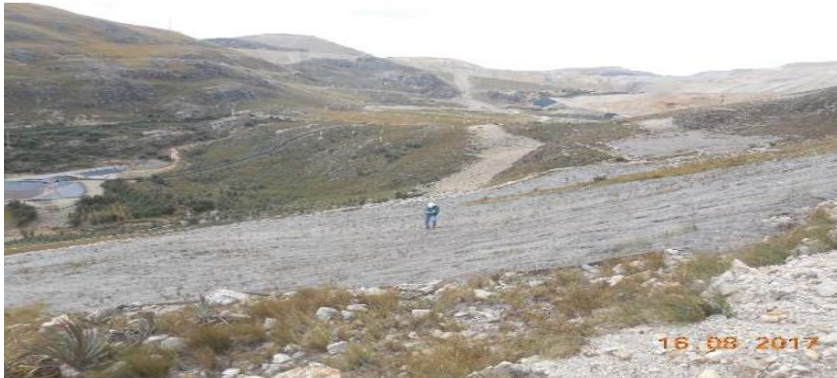
**Fotografía N° 32.** Vista del área de la plataforma PL-YAN-12-282, la cual se encontraba perfilada de acuerdo al entorno topográfico del lugar y revestida con biomanta de fibra de coco, sin presencia de vegetación. Asimismo, en la parte superior se observaron canales de coronación excavado en tierra. No se observaron afloramientos de agua (Coordenadas UTM WGS 84 Zona 17 E 775 322 N 9 225 403).

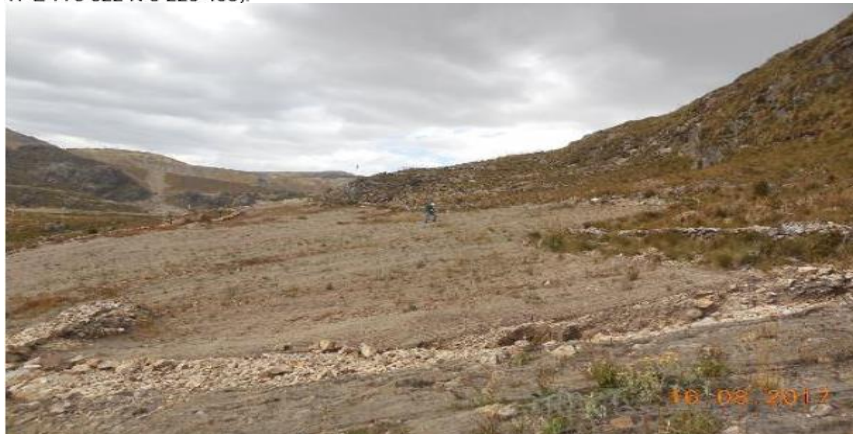
**Fotografía N° 34.** Vista del área de la plataforma PL-YAN-12-298, la cual se encontraba perfilada de acuerdo al entorno topográfico del lugar y revestida con biomanta de fibra de coco, pero sin presencia de vegetación. Asimismo, en la parte superior se observaron canales de coronación excavado en tierra. No se observaron afloramientos de agua (Coordenadas UTM WGS 84 Zona 17 E 775 449 N 9 225 500).

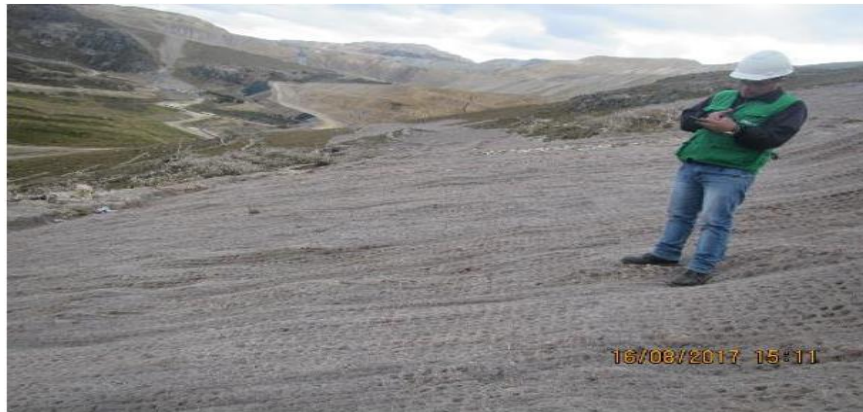
**Fotografía N° 50.** Vista del área de la plataforma PL-YAN-12-363, la cual no presentaba dado de concreto. El área de dicha plataforma se encontraba perfilada de acuerdo al entorno topográfico del lugar, y el talud se encontraba revestido con biomanta de fibra de coco, no se observó indicios de revegetación. Presentaba un canal de coronación en la parte superior del talud. Coordenadas UTM WGS 84 Zona 17 E 775 515 N 9 225 469. Presentaba un muro de contención en la parte superior e inferior del talud, también contaba con un canal de enrocado en forma de media luna.

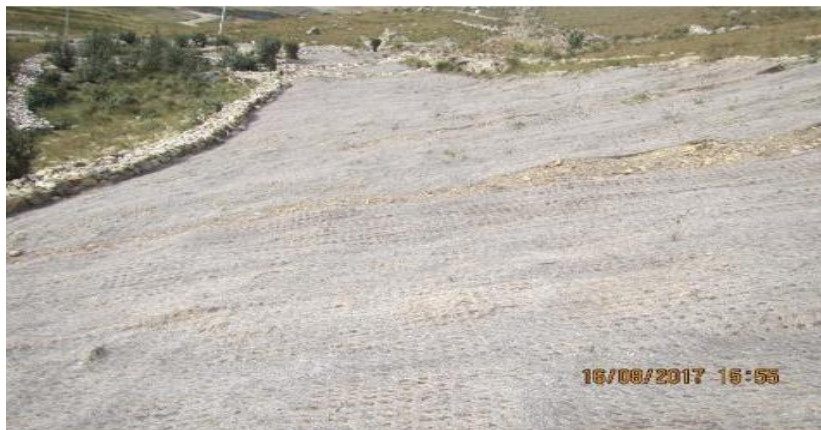
6	<p>El acceso a las plataformas PL-YAN-12-282 y PL-YAN-12-301, se encontraban rellenas y perfiladas de acuerdo con el entorno topográfico del lugar, no presentaban vegetación; asimismo, se observó en la parte superior del talud un canal de coronación excavado en tierra, presentaba un ancho variable (de 6,8 metros a 10 metros), asimismo, presentaba cárcavas en las siguientes coordenadas UTM WGS 84 (9225652N, 775460E y 9225670N, 775488E).</p> <p>El acceso a la plataforma PL-YAN-12-298, se encontraba rellena y perfilada de acuerdo al entorno topográfico del lugar y el talud se encontraba revestida con biomanta de fibras de coco, no presentaba vegetación; asimismo, se observó un canal de coronación excavado en tierra. A lado presentaba un canal de derivación de enrocado. Presentaba ancho de 5,50 metros. Se le indico realizar la subsanación el día 17/08/2017.</p> <p>Se cuenta con registro fotográfico.</p>

Fotografía N° 59. Vista del acceso a las plataformas PL-YAN-12-282 y PL-YAN-12-301, el cual se encontraba rellenado y perfilado de acuerdo al entorno topográfico del lugar, el talud se encontraba revestido con biomanta de fibra de coco; sin embargo, no presentaba vegetación (Coordenadas UTM WGS 84 Zona 17 E 775 460 N 9 225 652).

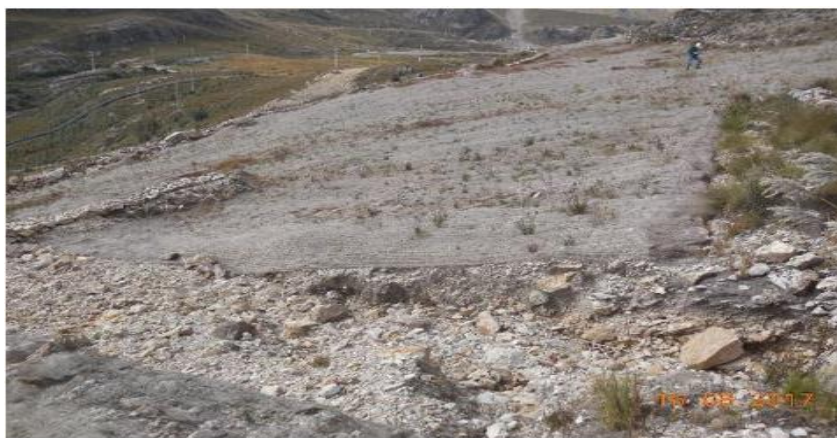
Fotografía N° 58. Vista del acceso a la plataforma PL-YAN-12-298, el cual se encontraba rellenado y perfilado de acuerdo al entorno topográfico del lugar, el talud se encontraba revestido con biomanta de fibras de coco; sin embargo, no presentaba vegetación. (Coordenadas UTM WGS 84 Zona 17 E 775 502 N 9 225 587).
