RESOLUCIÓN DIRECTORAL N° 00235 -2019-OEFA/DFAI

EXPEDIENTE N° : 1075-2018-OEFA/DFAI/PAS
ADMINISTRADO : COMPAÑÍA MINERA KOLPA S.A.¹
UNIDAD PRODUCTIVA : HUACHOCOLPA UNO
UBICACIÓN : DISTRITO DE HUACHOCOLPA, PROVINCIA Y
DEPARTAMENTO DE HUANCVELICA
SECTOR : MINERIA
MATERIA : RECURSO DE RECONSIDERACION

II.2.1.1. Hecho imputado N° 1: Kolpa no adoptó las medidas de prevención y control a fin de evitar el afloramiento de agua con presencia de metales pesados, ubicado a pie del talud del Depósito de Relaves C entre en contacto con el río Escalera

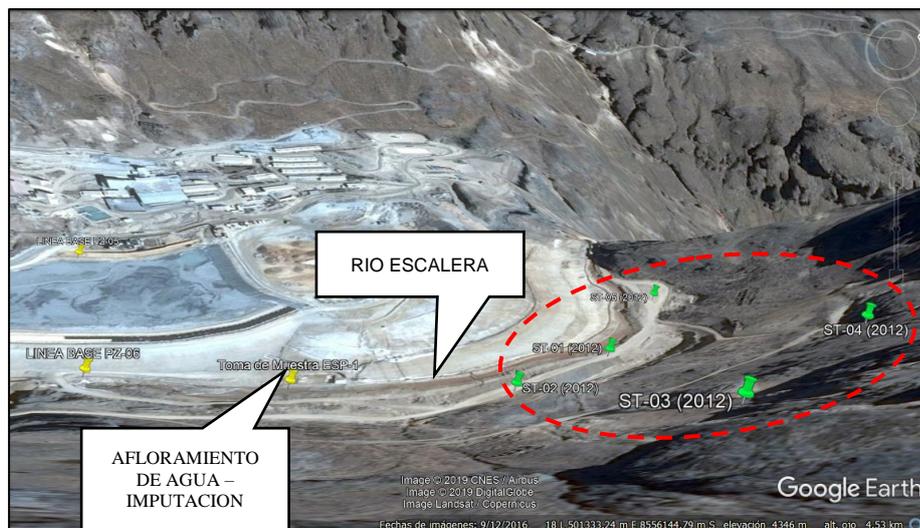
Ubicación de los puntos de muestreo analizados en el estudio hidrogeológico

19. Sobre el particular, de la evaluación de las 05 estaciones de calidad de agua subterráneas, consideradas en el estudio hidrogeológico, en primer lugar, debemos de indicar, que estas precisan estar representadas por coordenadas UTMGS84; sin embargo, si bien, estas se encuentran ubicadas próximas al hallazgo que forma parte de la imputación, corresponderían al margen derecho del río Escalera, como se puede ver en la siguiente figura, donde se representa el ploteo de dichas estaciones:

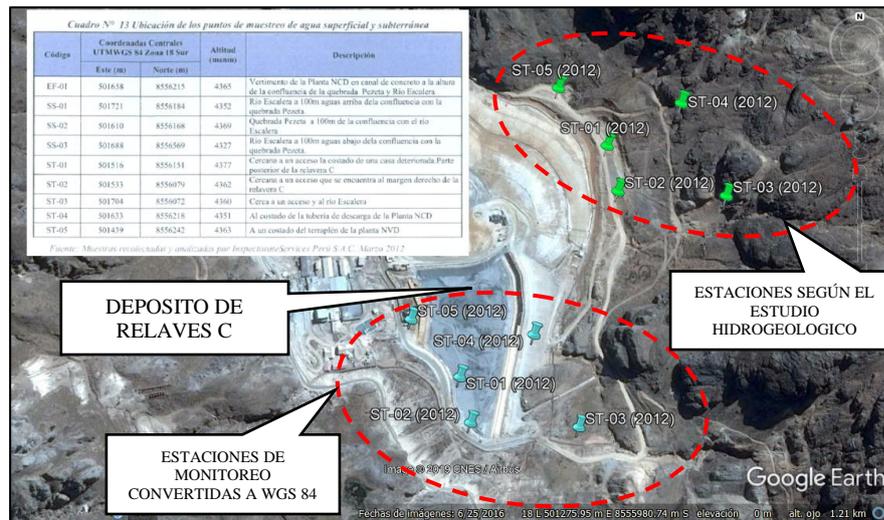
Ubicación de los puntos de muestreo analizados en el estudio hidrogeológico

20. Asimismo, de la descripción de cada uno de los puntos, se concluye que estos deberían de estar ubicados al lado izquierdo del río Escalera, en el cual se ha construido el Depósito de Relave C; es por ello que se realiza la conversión de las coordenadas, considerando que estas se encuentran en el sistema PSAD 56, hacia el sistema WGS 84, y de cuyo ploteo tenemos la siguiente representación:

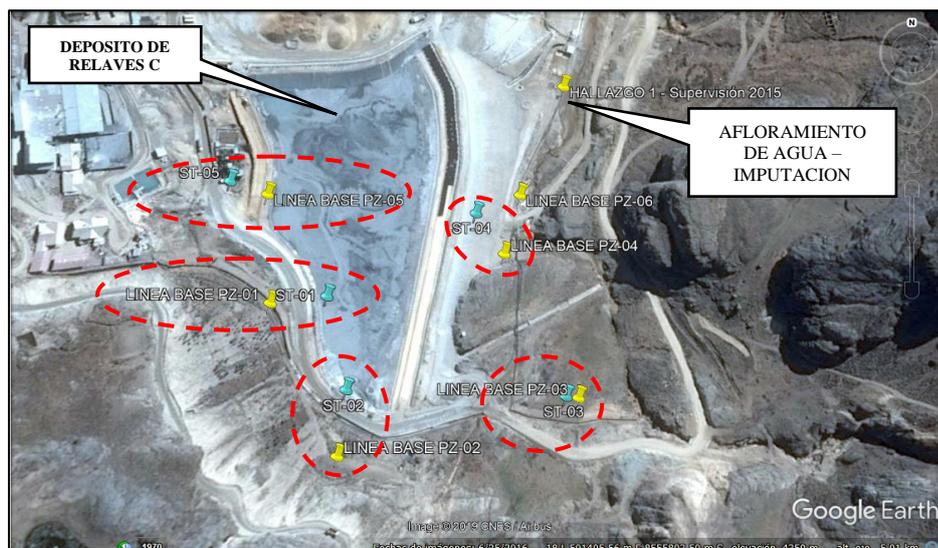
Ubicación de los puntos de muestreo analizados en el estudio hidrogeológico

21. De la misma manera, debemos de indicar que la ubicación de estas 5 estaciones de calidad de agua subterránea coinciden, respectivamente, con los puntos de monitoreo (piezómetros) de Línea Base¹⁴ de la Modificación al Estudio de Impacto Ambiental Excepcional 2017, cuyas características fueron evaluadas en los numerales 45 a 49 del Informe Final de Instrucción, en el cual se evidenciaba que los altos contenidos de cadmio y zinc, no están relacionados a las aguas subterráneas pertenecientes a la quebrada, como sustentaba el administrado, siendo estas muy bajas tanto para los piezómetros ubicados al nivel del río Escalera (PZ-03 y Pz-04), como los que se encuentran en los niveles superiores a la Relavera C (PZ-01, PZ-02 y PZ.05); a excepción del alto contenido de cadmio y zinc, al pie del talud de la Relavera C (PZ-06). Como se puede apreciar, los

contenidos metálicos reportados para el punto PZ-06, no guardan relación con los reportados por las otras estaciones evaluadas, por lo cual se puede concluir que en esta zona por estar en el talud de la relavera C y ser la más próxima al afloramiento imputado, se tiene la influencia del componente minero, el cual aporta estos contenidos metálicos.

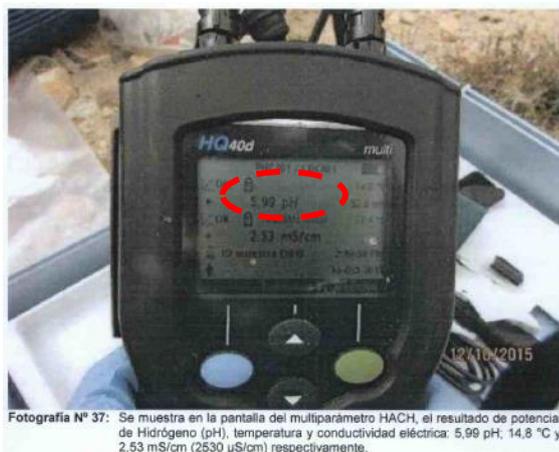
23. Respecto al pH, podemos indicar que, según el estudio en mención, la estación tendría una lectura de 6.7, lo que indicaría que cuenta con características neutras respecto de las aguas del afloramiento que reportó pH=5.99, que son ligeramente ácidas.

Fotografía N° 37: Se muestra en la pantalla del multiparámetro HACH, el resultado de potencial de Hidrógeno (pH), temperatura y conductividad eléctrica: 5,99 pH; 14,8 °C y 2,53 mS/cm (2530 µS/cm) respectivamente.

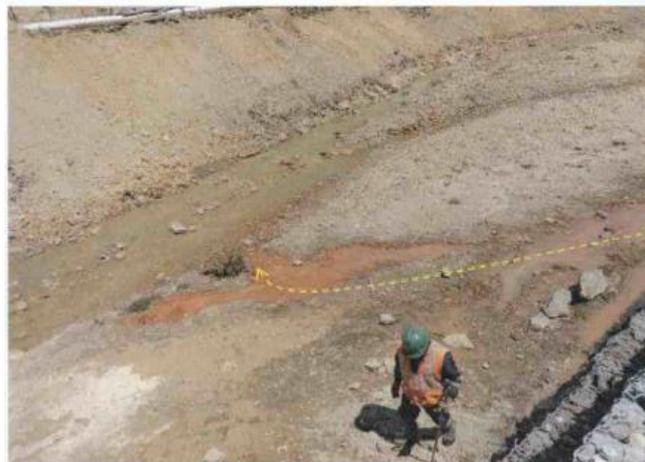
Fotografía N° 21: Otro ángulo del hallazgo, en este ángulo se observa el lecho y aporte de este flujo al río Escalera.
