## RESOLUCIÓN DIRECTORAL N° 00237-2019-OEFA/DFAI

**EXPEDIENTE N.º** : 1619-2018-OEFA/DFAI/PAS  
**ADMINISTRADO** : MINERA IRL S.A.<sup>1</sup>  
**UNIDAD FISCALIZABLE** : CORIHUARMI  
**UBICACIÓN** : DISTRITOS DE HUANTAN Y CHONGOS ALTOS,  
PROVINCIAS DE YAUYOS Y HUANCAYO,  
DEPARTAMENTOS DE LIMA Y JUNÍN  
**SECTOR** : MINERÍA  
**MATERIAS** : RESPONSABILIDAD ADMINISTRATIVA

#### III.1. **Hecho imputado N° 1: El titular minero no habría implementado un canal en la parte inferior de la cantera Willy I, para la derivación del agua de contacto hasta el sistema de tratamiento del depósito (botadero) de material inadecuado, incumpliendo su instrumento de gestión ambiental aprobado.**

- III.2. Hecho imputado N.° 2: El titular minero no captó las aguas superficiales del extremo sureste del botadero de material inadecuado (coordenadas UTM WGS: N8611231, E437167) hacia el sistema de tratamiento, de acuerdo a lo establecido en su instrumento de gestión ambiental.**

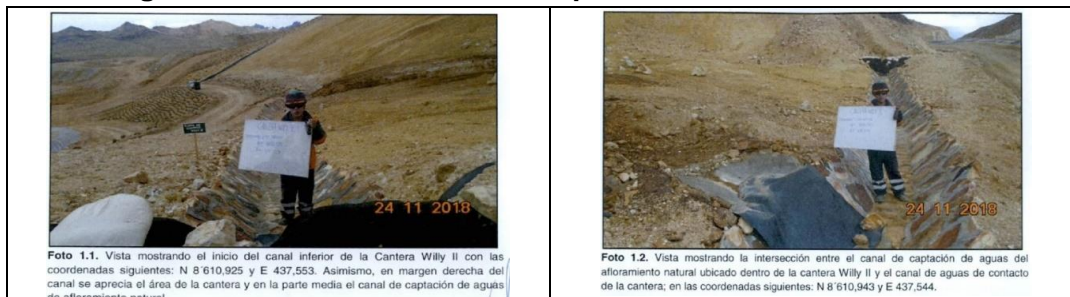
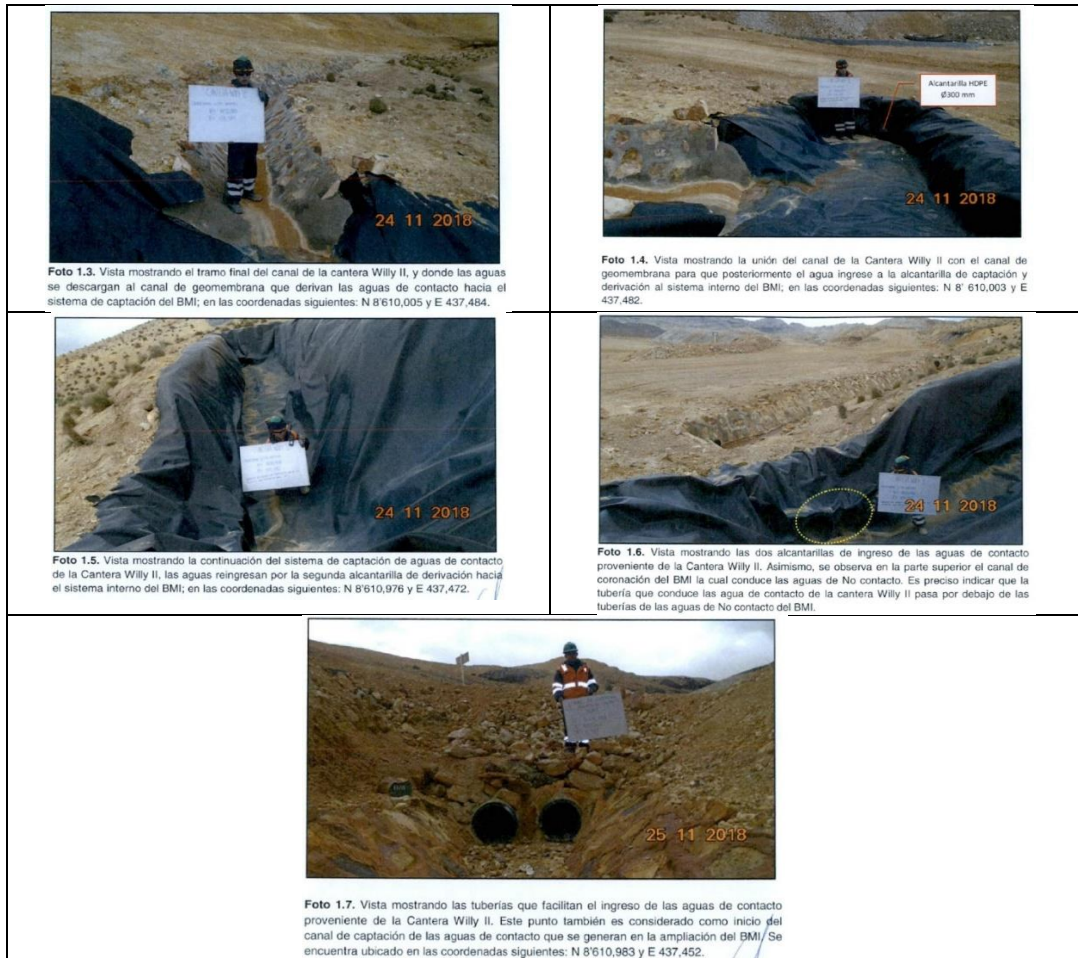
#### Fotografías del 2do Informe de cumplimiento de medidas correctivas

52. En relación a los medios probatorios (fotografías, plano, diagrama de flujo y video) se constata que efectivamente el administrado ha implementado el canal perimetral en la parte inferior de la Cantera; asimismo, se acredita la derivación del agua de contacto hasta el sistema de tratamiento del depósito de material inadecuado para su tratamiento y posterior descarga, conforme se aprecia a continuación:

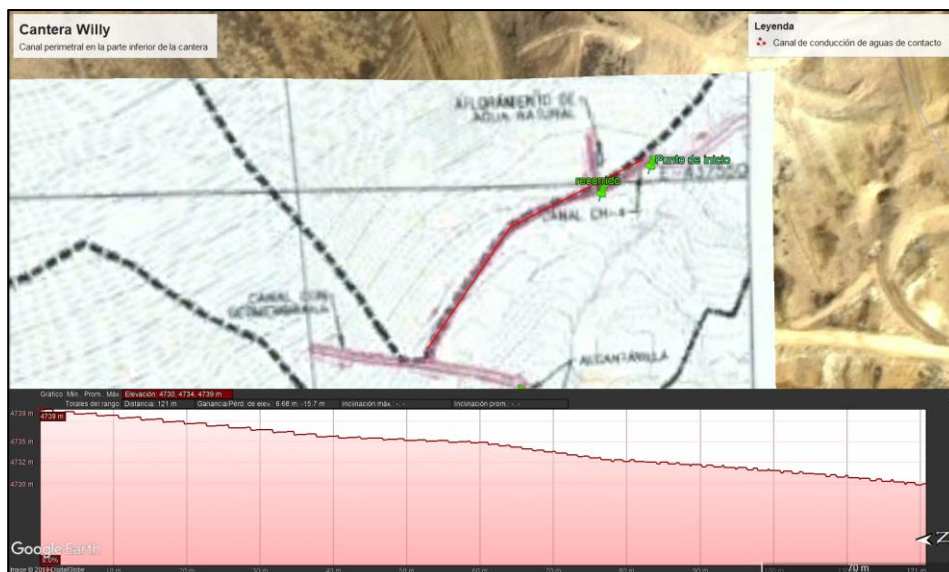
53. Cabe precisar que la coordenada donde inicia el canal para la conducción de drenaje corresponde a la coordenada UTM WGS-84 N8610925 E437553, cuyo recorrido presenta pendiente a fin de que el drenaje captado sea conducido hacia la parte baja y próxima unión con el canal de conducción de agua de contacto del botadero de material inadecuado, tal como se muestra en la siguiente imagen:

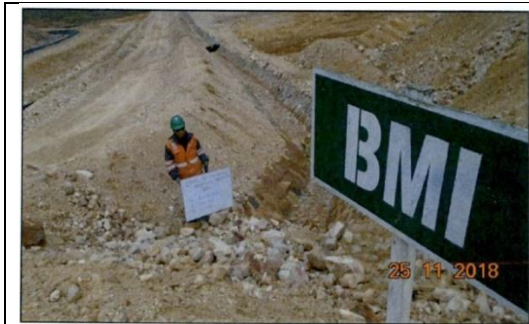
Foto 2.1. Vista mostrando el inicio del canal de mampostería de la parte sureste del BMI (zona correspondiente a la ampliación), este canal conduce las aguas de contacto del cuerpo del BMI así como lo proveniente de la Cantera Willy II. Se tiene las coordenadas siguientes: N 8°610,983 y E 437,452.

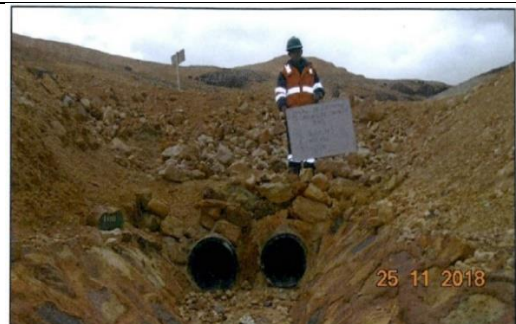
Foto 2.2. Vista mostrando el inicio del canal de captación de aguas de contacto del BMI así como las tuberías que facilitan el ingreso de las aguas de contacto provenientes de la Cantera Willy II. Se tiene las coordenadas siguientes: N 8°610,983 y E 437,452.

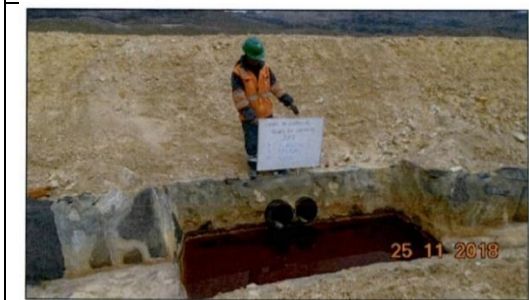
Foto 2.3. Vista mostrando la poza de captación y desvío de las aguas de contacto a la Poza de Colección del BMI. Las aguas provienen de las zonas norte y sur de la ampliación del BMI, así como también de la Cantera Willy II. Se tiene las coordenadas siguientes: N 8°611,055 y E 437,126.

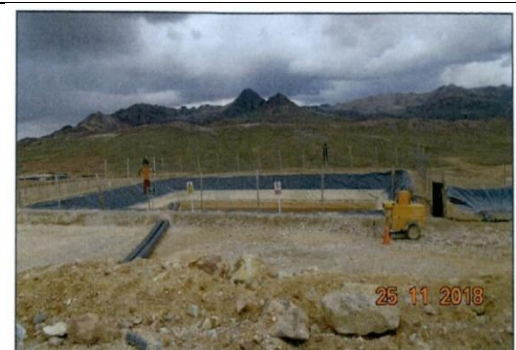
Foto 2.4. Vista mostrando la Poza de Colección del BMI, en esta poza se colecta las aguas de contacto provenientes de la ampliación del BMI y Cantera Willy II.

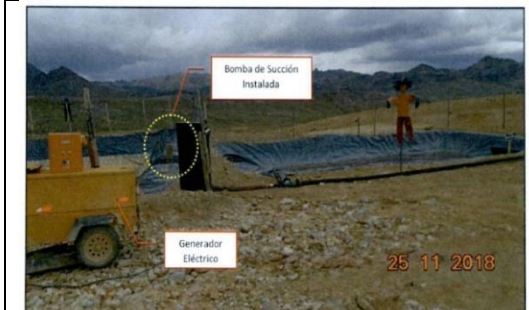
Foto 2.5. Vista de la Poza de Subdrenaje de la Ampliación del BMI, las aguas captadas también son derivadas a la poza de tratamiento. Asimismo, se aprecia el generador eléctrico y la bomba de agua que sirven para enviar el agua a la Poza de Tratamiento del BMI.

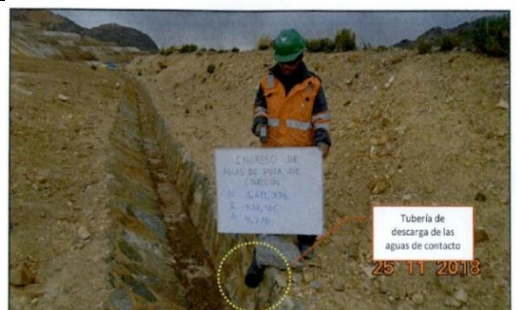
Foto 2.6. Vista mostrando la tubería de descarga de las aguas de contacto bombeadas desde las pozas de Colección y Subdrenaje del BMI. Las aguas discurren por el canal para posteriormente hacer su ingreso al sistema de tratamiento del BMI. Se tiene las coordenadas siguientes: N 8°611,336 y E 437,166.

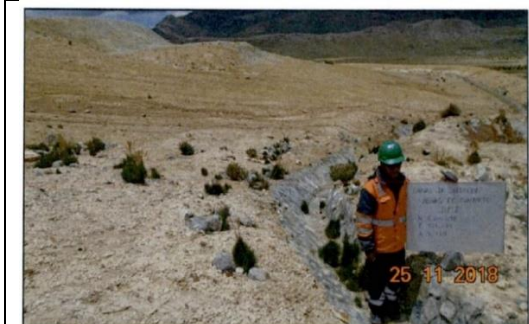
Foto 2.7. Vista mostrando el inicio del canal de captación de aguas de contacto del BMI, el cual se encuentra ubicado en el lado norte del BMI. Se tiene las coordenadas siguientes: N 8°611,598 y E 437,283.

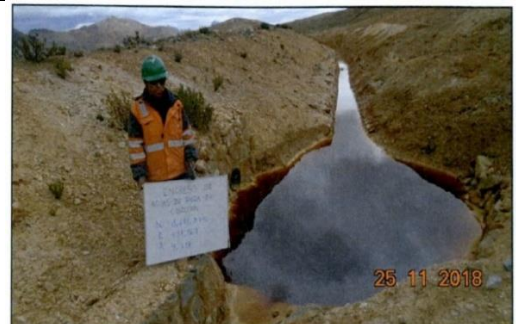
Foto 2.8. Vista mostrando la poza de captación de las aguas de contacto previo al ingreso al sistema de tratamiento. Las aguas captadas en esta zona provienen de los lados sur y norte del BMI. Se tiene las coordenadas siguientes: N 8°611,375 y E 437,167.

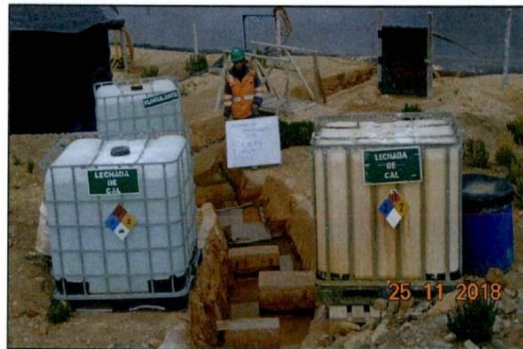
Foto 2.9. Vista mostrando el sistema de tratamiento implementado para las aguas de contacto provenientes del BMI y de la Cantera Willy II. Las aguas tratadas son dosificadas con lechada de cal y posteriormente se aplica floculante para sedimentar las partículas generadas. Se tiene las coordenadas siguientes: N 8'611,372 y E 437,148.

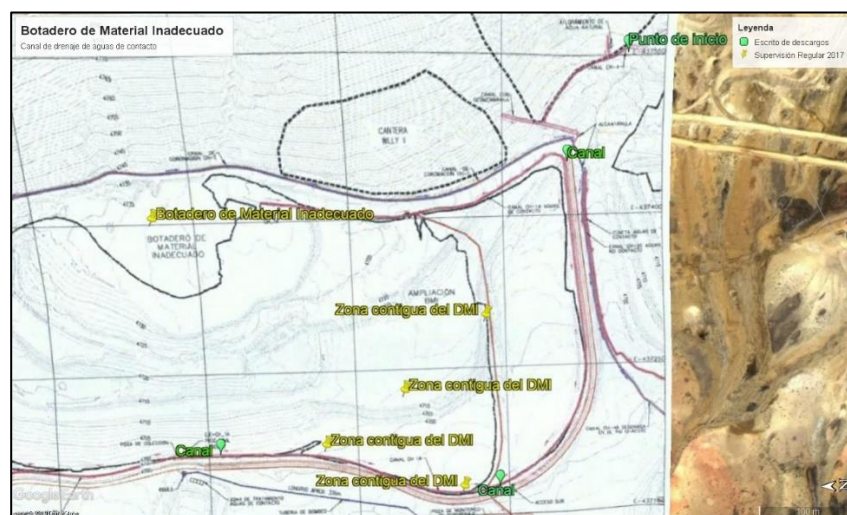
62. Por tanto, el administrado ha implementado el canal de aguas de contacto en el extremo sureste del botadero de material inadecuado de acuerdo al diseño del plano N° MIRL-BMI-P-02 “Botadero de Material Inadecuado Canales Vista Planta”, tal como se aprecia en la siguiente figura:
