## RESOLUCIÓN DIRECTORAL N° 238-2019-OEFA/DFAI

**EXPEDIENTE N°** : 1579-2018-OEFA/DFAI/PAS  
**ADMINISTRADO** : CONSORCIO DE INGENIEROS  
EJECUTORES MINEROS S.A.<sup>1</sup>  
**UNIDAD FISCALIZABLE** : LAS ÁGUILAS  
**UBICACIÓN** : DISTRITO DE OCUVIRI, PROVINCIA DE  
LAMPA, DEPARTAMENTO DE PUNO  
**SECTOR** : MINERÍA  
**MATERIAS** : COMPROMISO AMBIENTAL  
RESPONSABILIDAD ADMINISTRATIVA  
REGISTRO DE ACTOS  
ADMINISTRATIVOS

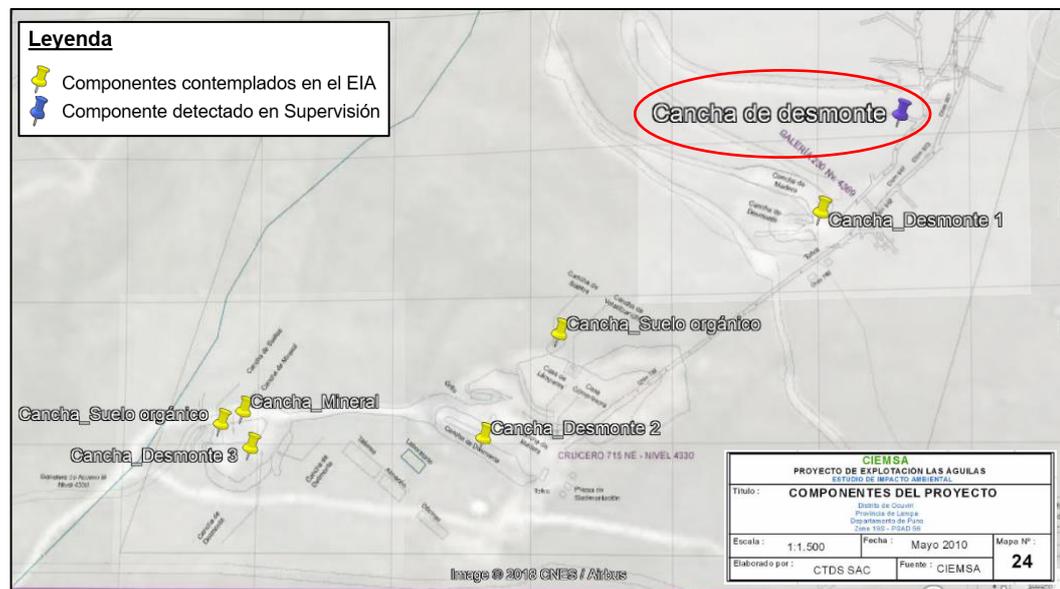
**Superposición de Componentes aprobados y verificado en la Supervisión Regular 2016  
sobre Plano de Componentes del EIA Las Águilas**

17. Conforme se señaló en la Resolución Subdirectoral, de la superposición de los componentes contemplados en el EIA Las águilas y la cancha detectada en supervisión sobre el “Mapa N° 24: Componentes del Proyecto” adjunto en dicho instrumento de gestión ambiental, se observa que no existe coincidencia en la ubicación del componente del hallazgo comparado con los aprobados, tal como se observa a continuación:

20. En consecuencia, de los medios probatorios obrantes en el expediente, queda acreditado que el titular minero implementó una cancha de desmonte en las coordenadas UTM WGS 84 Zona 19 8330931N 309759E, no contemplada en su instrumento de gestión ambiental.

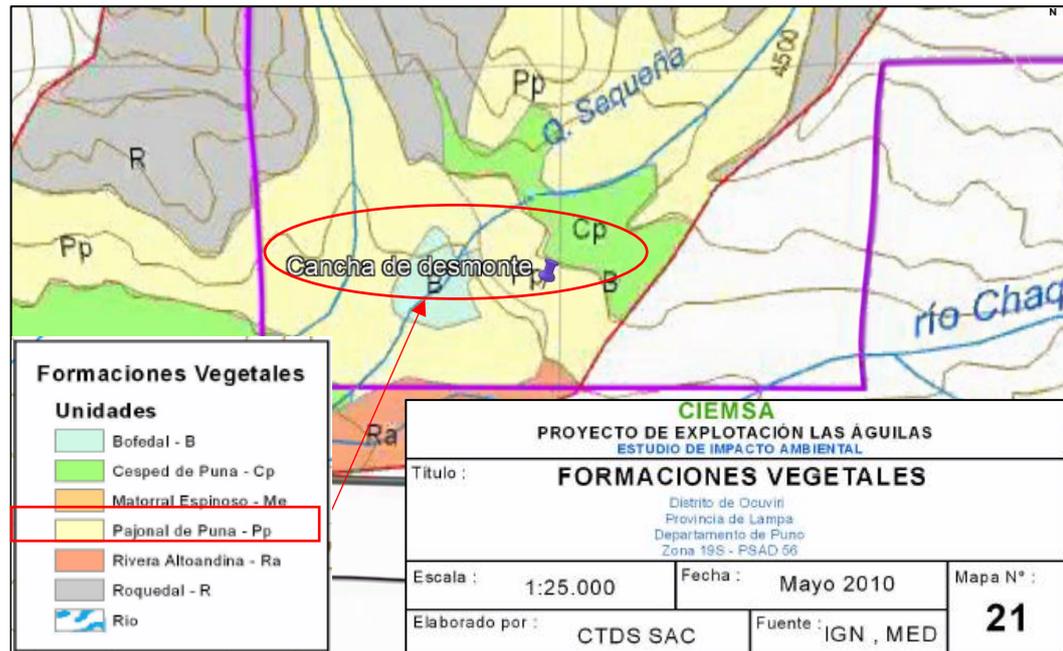
18. Ahora bien, de acuerdo al Mapa N° 21 adjunto en el EIA Las Águilas, el área donde se ejecutó la cancha de desmonte, se encuentra dentro de la formación vegetal pajonal de puna (Pp) la cual se caracteriza por la presencia de gramíneas de porte medio, cuya especie predominante es el “ichu” (*Stipa ichu*) entre otras<sup>16</sup>.

19. Por lo tanto, existe un efecto nocivo a la flora al implementar un depósito de desmonte en un área no autorizada, debido a la pérdida de cobertura vegetal, modificación del espacio donde los organismos vegetales y animales se organizan en comunidades y viven interactuando conforme a las particularidades del lugar<sup>17</sup>, y el incremento de la actividad erosiva por acción de la escorrentía y viento, arrastrando nutrientes y raíces importantes para el crecimiento de la flora<sup>18</sup>.

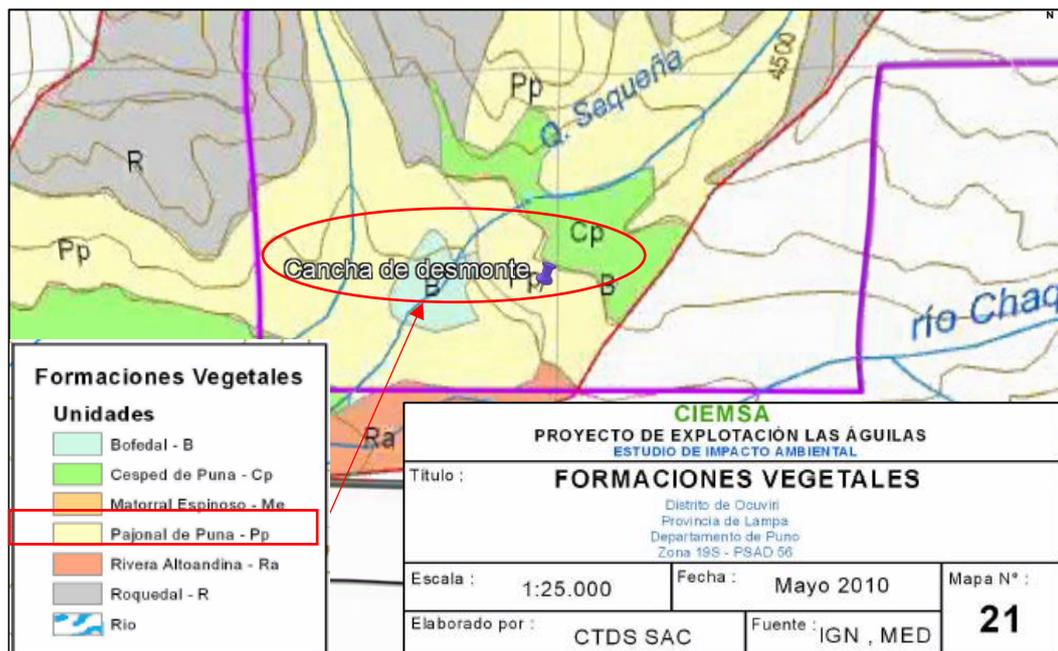
49. En el presente caso, la conducta infractora está referida a que el administrado implementó una cancha de desmonte en las coordenadas UTM WGS 84 Zona 19 8330931N 309759E no contemplado en su instrumento de gestión ambiental.
50. Al respecto, de acuerdo al Mapa N° 21 adjunto en el EIA Las Águilas, el área donde se ejecutó la cancha de desmonte, se encuentra dentro de la formación vegetal pajonal de puna (Pp) la cual se caracteriza por la presencia de gramíneas de porte medio, cuya especie predominante es el "ichu" (Stipa ichu) entre otras<sup>37</sup>.

51. Tal como se señaló en el análisis del presente hecho imputado, existe un efecto nocivo a la flora al implementar un depósito de desmonte en un área no autorizada, debido a la pérdida de cobertura vegetal, modificación del espacio donde los organismos vegetales y animales se organizan en comunidades y viven

implementó la cancha de desmonte. Se busca mitigar, controlar y eliminar los impactos negativos al ambiente generado por la pérdida de cobertura vegetal y cambio de uso de suelo, el cual genera un daño potencial, afectando a la flora y fauna que se desarrolla de acuerdo a las particularidades originales del área.

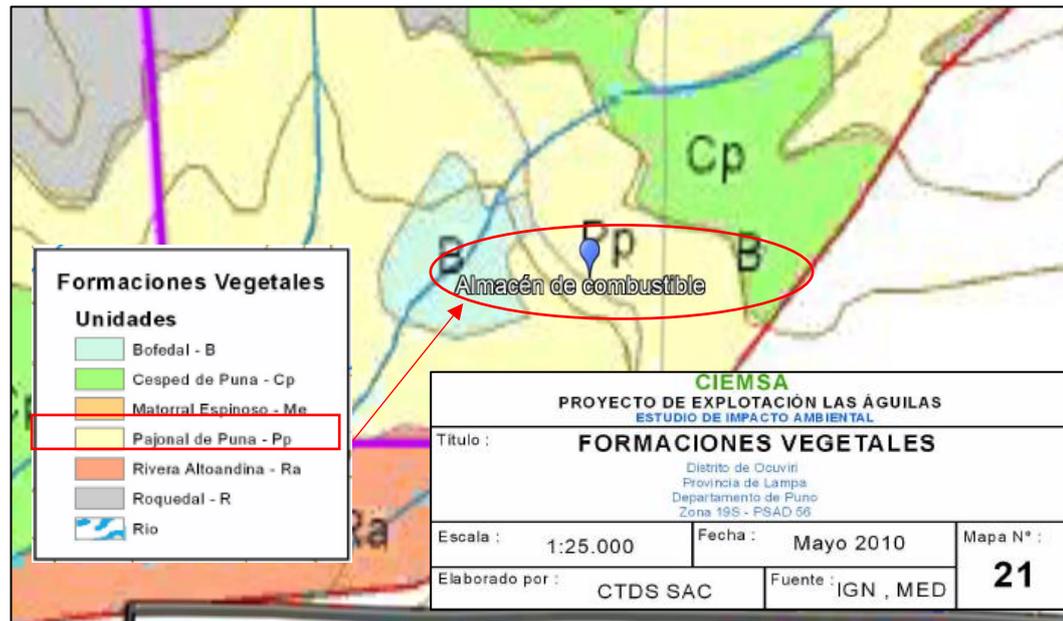
60. Conforme a lo señalado en el análisis del hecho imputado, el EIA Las Águilas señala que la vegetación se verá levemente afectada en áreas específicas, debido al movimiento de tierras que se producirá para la construcción de infraestructura (en este caso, un almacén de combustible), donde será necesario el desbroce con la consecuente pérdida de la cobertura vegetal<sup>42</sup>; asimismo, el desbroce de la cobertura vegetal y el suelo en las áreas de infraestructura (almacén de combustible) podría incrementar la velocidad del agua de escorrentía, especialmente en áreas de moderada pendiente<sup>43</sup>.
