Organismo de Evaluación y
Fiscalización Ambiental - OEFA

RESOLUCIÓN DIRECTORAL N° 0705-2019-OEFA-DFAI

EXPEDIENTE N° : 1405-2018-OEFA/DFAI/PAS
ADMINISTRADO : COMPAÑÍA MINERA SAYAPULLO S.A.¹
UNIDAD FISCALIZABLE : PASIVO AMBIENTAL MINERO SAYAPULLO
UBICACIÓN : DISTRITO DE SAYAPULLO, PROVINCIA DE
GRAN CHIMÚ, DEPARTAMENTO DE LA
LIBERTAD
SECTOR : MINERÍA
MATERIAS : COMPROMISOS AMBIENTALES
RESPONSABILIDAD ADMINISTRATIVA
MEDIDA CORRECTIVA
ARCHIVO

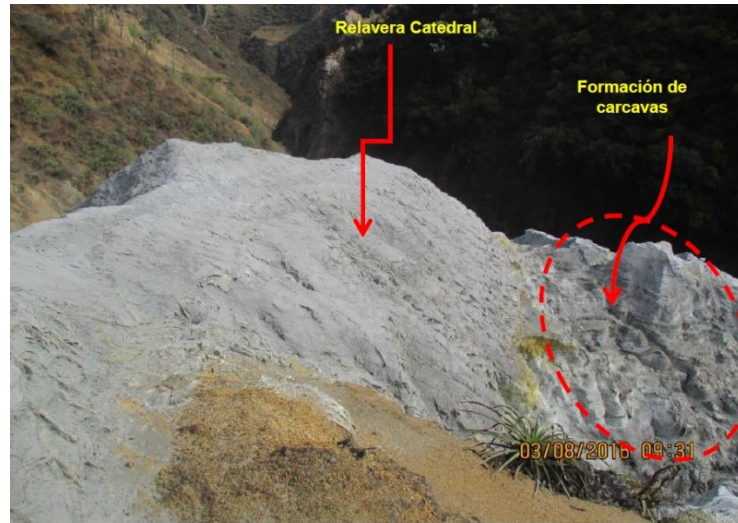
Fotografía N° 81: Otra vista de la relavera Catedral, ubicada en coordenadas UTM (WGS 84), E: 778496 N: 9160250. Se observa el relave expuesto a la intemperie y sin ningún tipo de cobertura. No se han realizado las actividades de cierre.

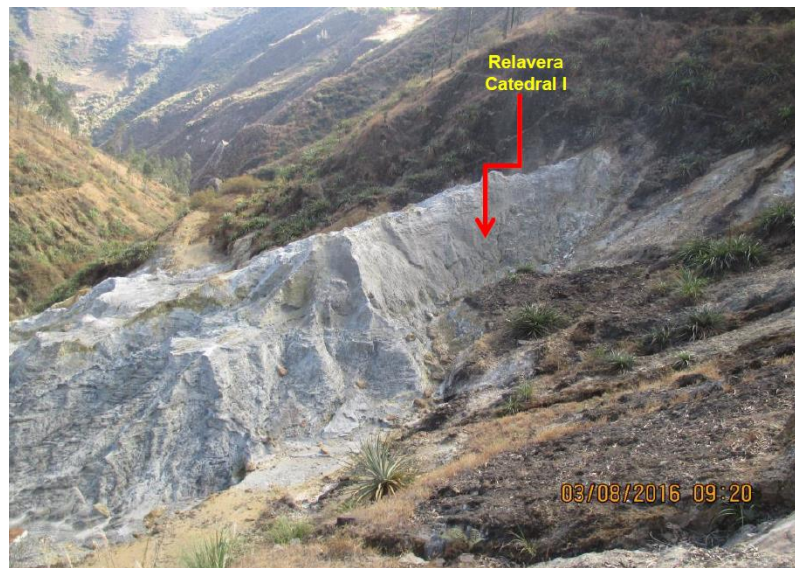
Fotografía N° 83: Otra vista de la relavera Catedral I, ubicada en coordenadas UTM (WGS 84), E: 778500 N: 9160027, donde se observa el relave expuesto a la intemperie y sin ningún tipo de cobertura. No se ha realizado actividades de cierre.

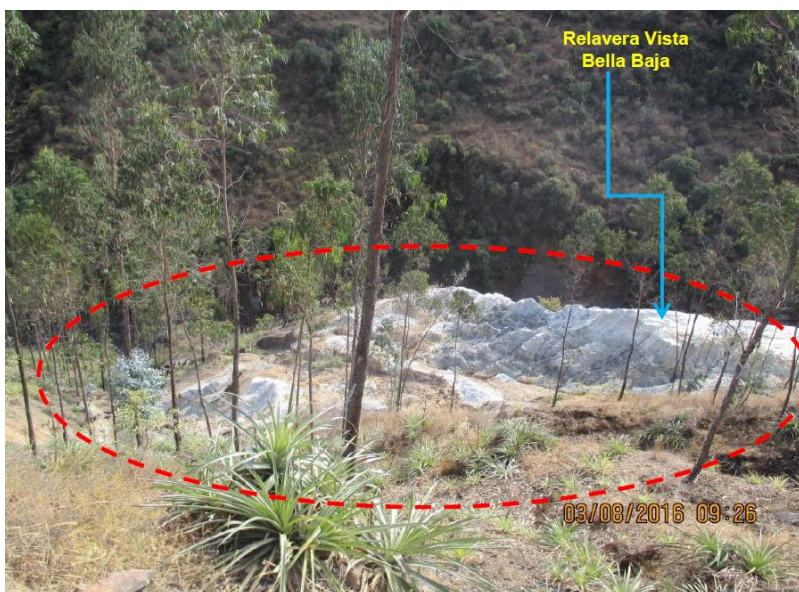
Fotografía N° 85: Relavera Vista Bella Baja, ubicada en coordenadas UTM (WGS 84), E: 778604 N: 9160174, donde no se ha realizado actividades de cierre, se observa el relave expuesto a la intemperie y sin ningún tipo de cobertura.

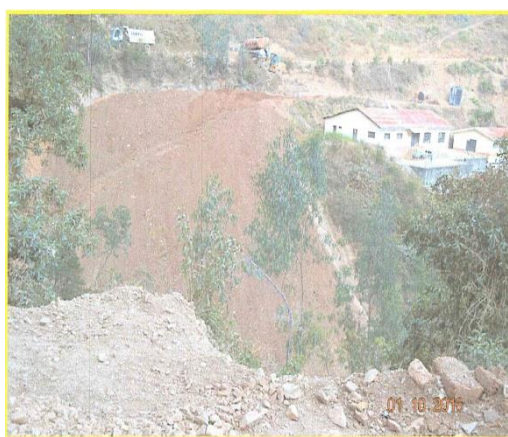
HALLAZGO N° 03. En las dos zonas de la Desmontera Esperanza se ha realizado el perfilamiento del talud, cobertura con material de baja permeabilidad (arcilla) y encontrándose en proceso de cobertura con top soil. Ver panel fotográfico.

Cobertura de Top Soil en la Desmontera esperanza en la Primera y Segunda zona

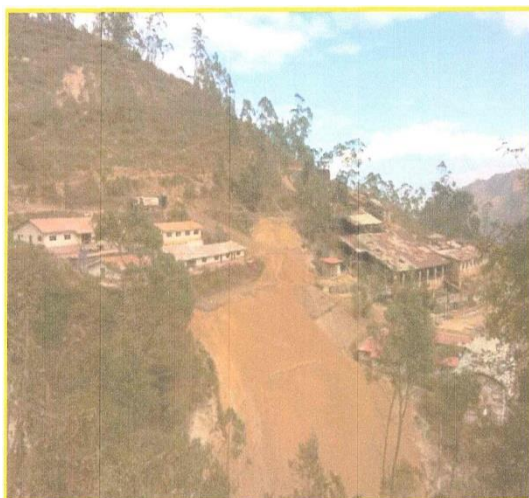
HALLAZGO N° 03. En las dos zonas de la Desmontera Esperanza se han realizado el perfilamiento del talud, cobertura con material de baja permeabilidad (arcilla) y con top soil. En esta época (diciembre) se ha sembrado chocho silvestre (*Lupinus Mutabilis*) por estar iniciando las primeras lluvias en la zona. **Ver panel fotográfico.**

VISTA FINAL DE CIERRE DEFINITIVO DESMONTERA ESPERANZA

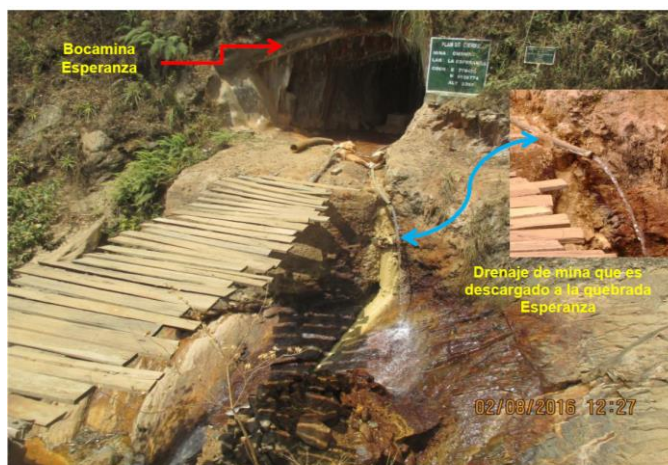
Fotografía N° 9: Otra vista de la descarga del drenaje de la bocamina Esperanza hacia la quebrada del mismo nombre.

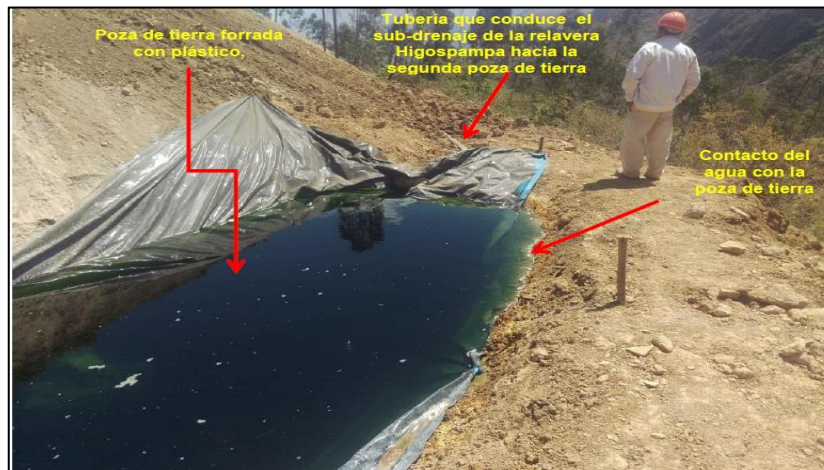
Fotografía N° 63: Vista de un sector de la poza de tierra, donde se observa que el forro no cubre totalmente la poza, estando el agua en contacto con el suelo.

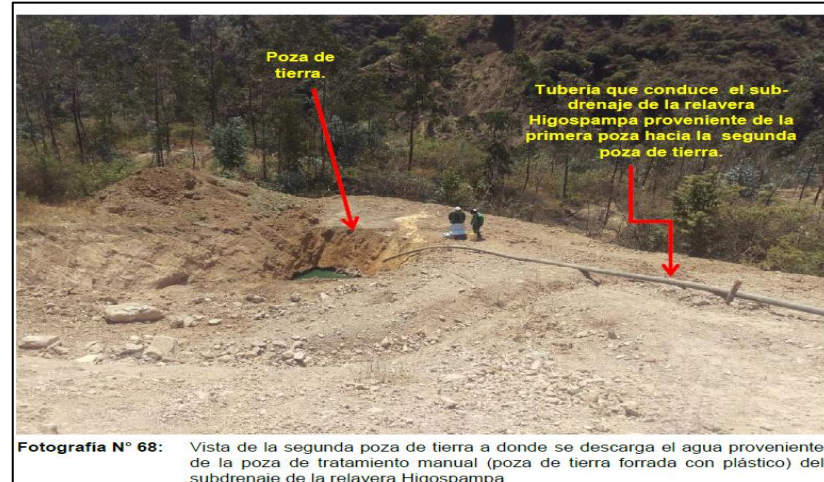
Fotografía N° 68: Vista de la segunda poza de tierra a donde se descarga el agua proveniente de la poza de tratamiento manual (poza de tierra forrada con plástico) del subdrenaje de la relavera Higospampa

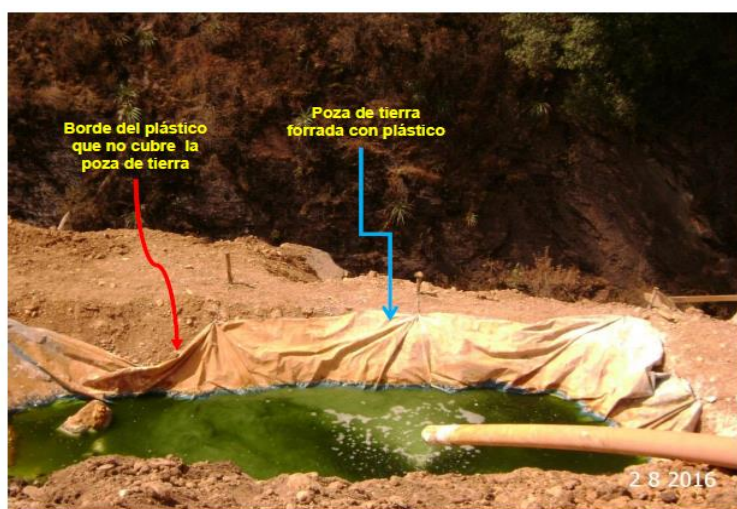
Fotografía N° 44: Otra vista de la poza de tierra forrada con plástico, donde se colecta el subdrenaje de la relavera Vista Bella. Se observa que el borde del forro no cubre totalmente esta poza.

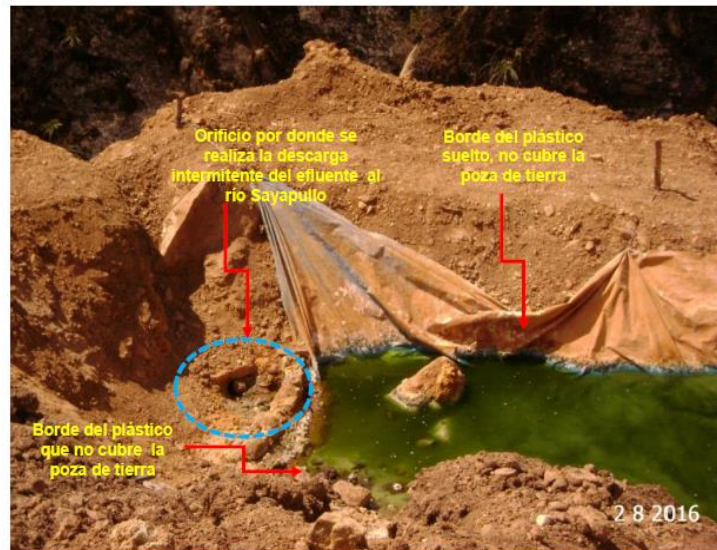
Fotografía N° 45: Vista de un sector de la poza, donde el forro no cubre totalmente la poza de tierra, observándose que el efluente tiene contacto con el suelo. Además se observa el orificio por donde se realiza la descarga intermitente del efluente hacia el río Sayapullo.

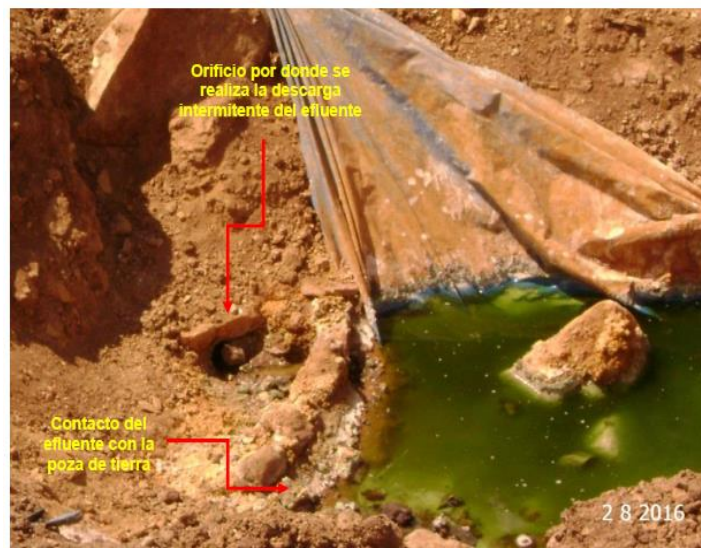
Fotografía N° 46: Vista cercana de un sector de la poza de tierra, donde el forro no cubre totalmente la poza, observándose que el efluente tiene contacto con el suelo. Además se observa el orificio por donde se realiza la descarga intermitente del efluente.

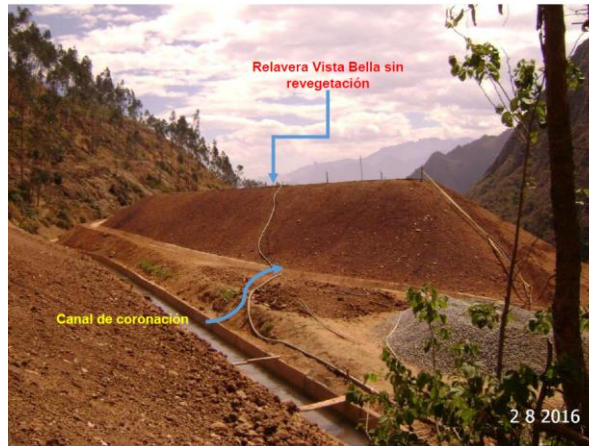
Relavera Vista Bella

Fotografía N° 22: Vista de la Relavera Vista Bella, ubicada en coordenadas UTM (WGS 84), E: 778947 N: 9160030, su superficie se encuentra cubierto de top soil, cuenta canal de perimetral de concreto.

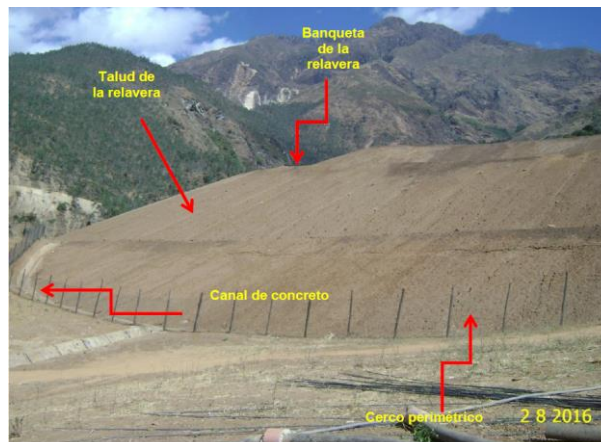
Relavera Higospampa

Fotografía N° 54: Otra vista de la relavera Higospampa, ubicada en coordenadas UTM (WGS 84), E: 777130 N: 9160407, se observa su canal de concreto, el talud perfilado y dividido en dos niveles por una banqueta.

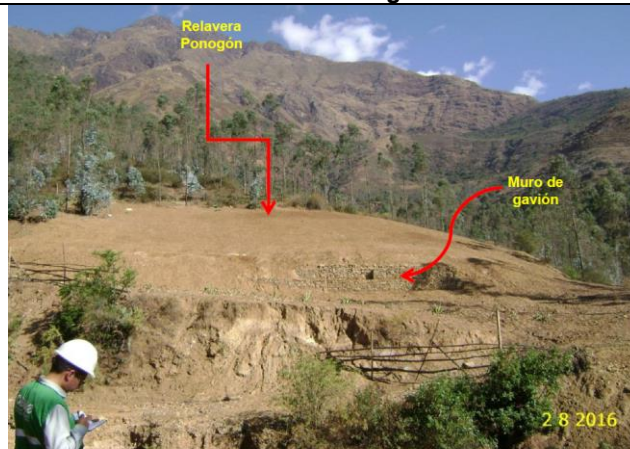
Fotografía N° 76: Relavera Ponogón, ubicada en coordenadas UTM (WGS 84), E: 777452 N: 9160373, cuenta con cerco hecho con troncos de árboles. Este componente solo se encuentra perfilado y con un muro de gaviones. No presenta vegetación en su superficie.

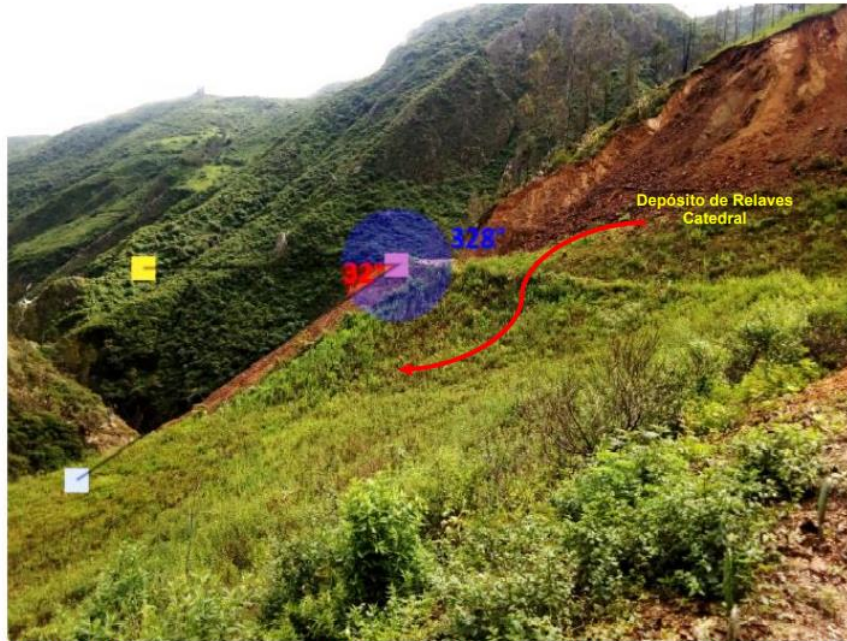
Fotografía N° 3: Vista de perfil del depósito de relaves Catedral en el que se muestra la pendiente.

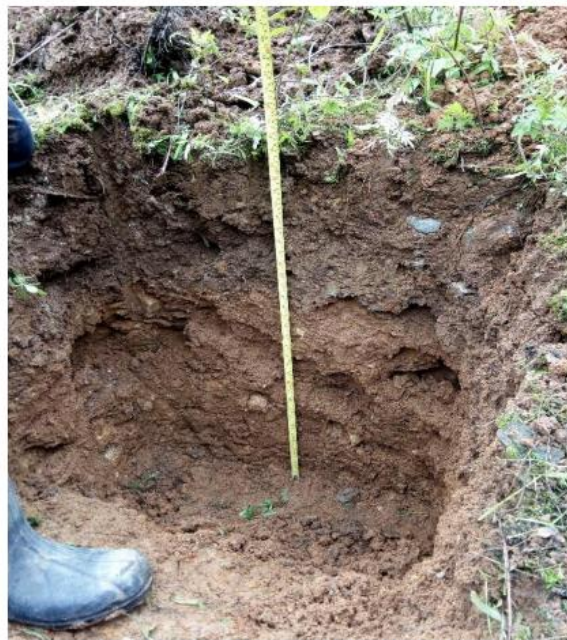
Fotografía N° 4: Vista de los horizontes identificados en la calicata realizada en el depósito de relaves La Catedral.
