Organismo de Evaluación y
Fiscalización Ambiental - OEFA

RESOLUCIÓN DIRECTORAL Nº 0719-2019-OEFA-DFAI

EXPEDIENTE N° : 1375-2018-OEFA/DFAI/PAS
ADMINISTRADO : COMPAÑÍA MINERA COLQUIRRUMI S.A.¹
CENTRO DE INVESTIGACIÓN Y ESTUDIOS
MINERO AMBIENTAL S.A.C.²
UNIDAD PRODUCTIVA : PASIVOS AMBIENTALES DE LA UNIDAD
MINERA COLQUIRRUMI – ÁREA HUALHAYOC
UBICACIÓN : DISTRITO Y PROVINCIA DE HUALGAYOC,
DEPARTAMENTO DE CAJAMARCA
SECTOR : MINERÍA
MATERIA : RESPONSABILIDAD ADMINISTRATIVA
ARCHIVO
MEDIDAS CORRECTIVAS

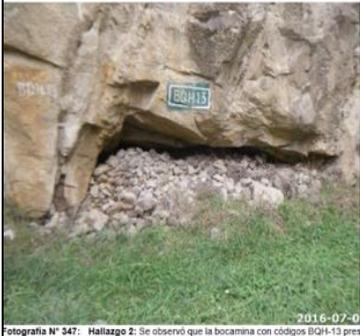
Bocamina BQH-13

<p>Fotografía N° 347: Hallazgo 2: Se observó que la bocamina con códigos BQH-13 presentaba una abertura en la parte superior, a través de la cual no se logró distinguir el interior. No se observó la presencia de tubería de drenaje ni de desmante. Se observó tierra de cultivo utilizada para cubrir la bocamina.</p>

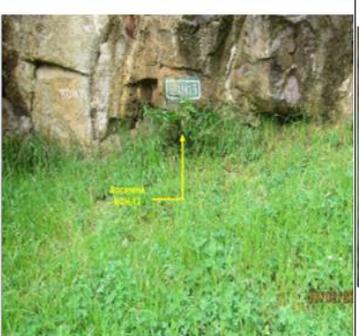
<p>Fotografía N° 128: Bocamina BQH-13: Ubicada en el Sector Quebrada Honda, con coordenadas Zona 17L N 9251880; E 765457. Se encontraba nivelada, perfilada, con presencia de cobertura vegetal.</p>

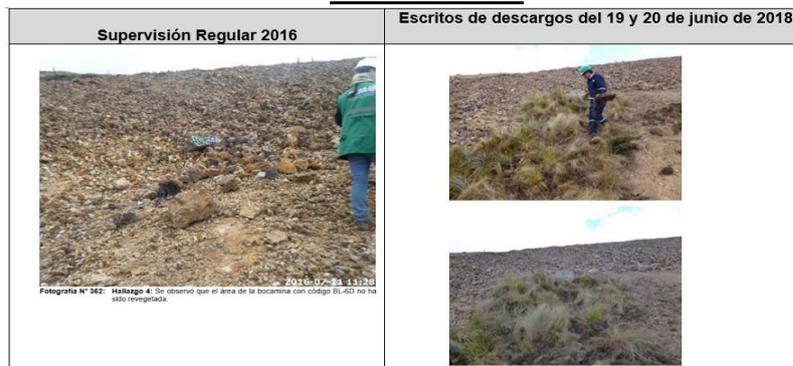
Bocamina BL-6D

53. Sin embargo, la SFEM señaló que no corresponde subsanación voluntaria antes del inicio del presente PAS, toda vez que en supervisiones posteriores a la Supervisión Regular 2016 no se hace mención a la bocamina BL-6D, así como tampoco se presentó información para acreditar que la misma se corrigió antes del inicio del presente PAS.

54. Asimismo, cabe indicar que Colquirrumi en el escrito de descargos al Informe Final de Instrucción no ha presentado alegatos adicionales para desvirtuar su responsabilidad respecto a la no realización de las actividades de cierre de la bocamina BL-6D.

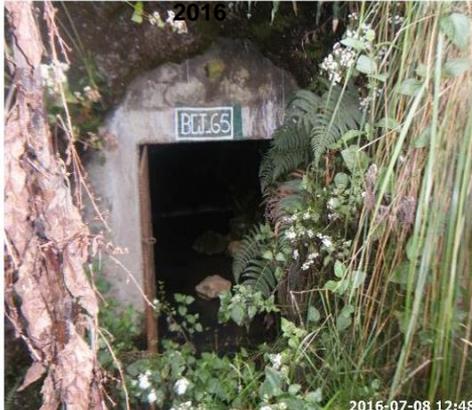
Fotografía N° 368: Hallazgo 6: Se observó que las bocaminas BCJ-65 no ha sido rellenada con material de desmonte ni revegetada.

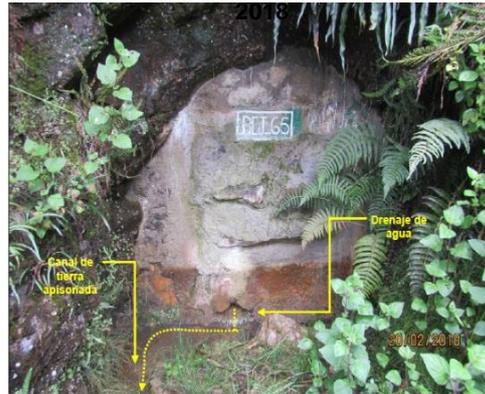
58. Sin embargo, en la misma fotografía de la Supervisión Regular 2018 se observó drenaje de agua por la base del muro, este flujo fue direccionado por un canal en tierra apisonada.
59. Cabe señalar que, de acuerdo a lo descrito en el Informe Final de PCPAM, el cierre de la bocamina BCJ-65 debe tener cierre Tipo V (sin drenaje); no obstante, en la Supervisión Regular 2018, se observó drenaje en la bocamina. A continuación, se muestran las siguientes fotografías:

Fotografía N° 434: Bocamina BCJ-65 Ubicada en el Sector 9: Mina Cerro Jesús, con coordenadas UTM WGS 84 - Zona 17: N 9252620; E 763952, donde se observa un muro de mampostería y el drenaje de agua por la base del muro, éste flujo es direccionado por un canal en tierra apisonada.

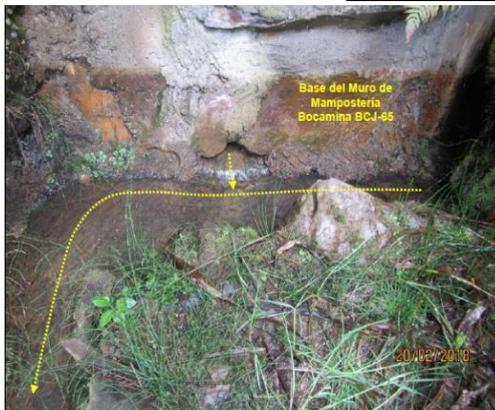
Fotografía N° 435: Vista de la base de la Bocamina BCJ-65. Ubicada en el Sector 9: Mina Cerro Jesús, donde se observa drenaje de agua por la base del muro de mampostería, éste flujo es direccionado por un canal en tierra apisonada.

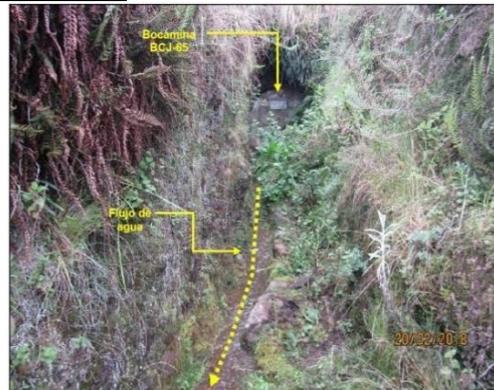
Fotografía N° 436: Bocamina BCJ-65. Ubicada en el Sector 9: Mina Cerro Jesús, con coordenadas UTM WGS 84 - Zona 17: N 9252620; E 763952, donde se observa vegetación en su entorno exterior. Asimismo, un canal de suelo compactado que deriva un flujo de agua desde el portal de la Bocamina hacia la dirección de la vía de acceso.

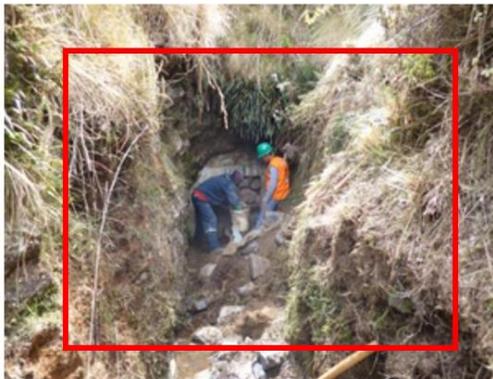
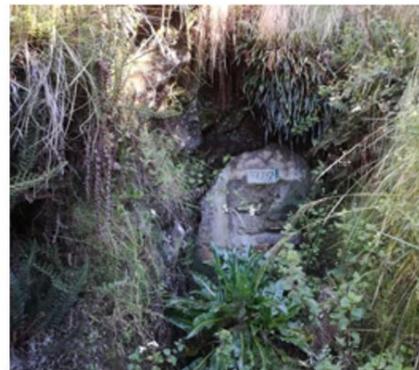
Escrito de descargos del 19 y 20 de junio de 2018

60. La SFEM señaló que, en el escrito de descargos del 19 y 20 de junio de 2018, observó la bocamina BCJ-65 cerrada y sin drenaje; sin embargo, al no estar fechadas las fotografías, se deduce que son previas a la Supervisión Regular 2018; más aún si en una de las fotografías se aprecia a trabajadores realizando el cierre de la bocamina BCJ-65.

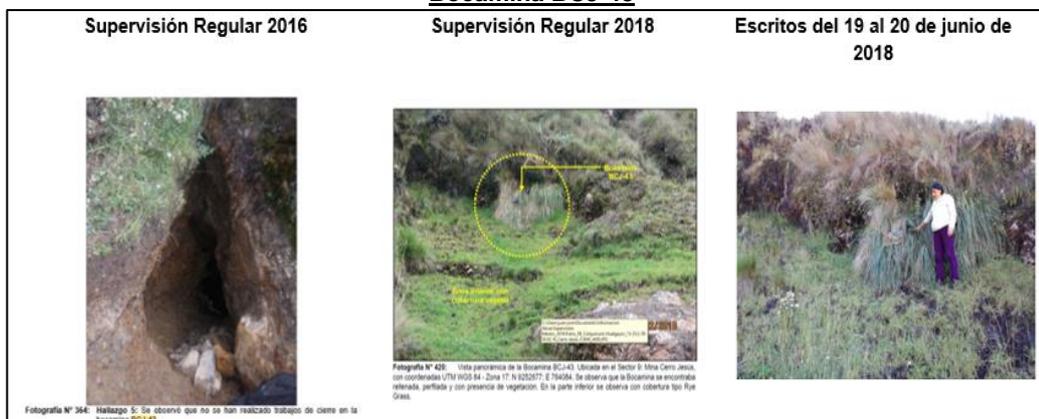
Bocamina BCJ-43

110. En tal sentido, de la revisión a las fotografías precedentes, se concluye que la bocamina BCJ-43 ha sido cerrada de acuerdo al PCPAM Colquirrumi - Hualgayoc con anterioridad al presente PAS, tal como consta en la fotografía mostrada de la Supervisión Regular 2018 (13 al 25 de febrero de 2018).
111. De acuerdo a lo establecido en el literal f) del numeral 1 del artículo 257° del TUO de la LPAG, la subsanación voluntaria con anterioridad al inicio del procedimiento administrativo sancionador constituye una causal que exime de responsabilidad administrativa al titular minero³¹.
112. Asimismo, el numeral 15.1 del artículo 15° del Reglamento de Supervisión³², señala que, si el administrado acredita la subsanación voluntaria del incumplimiento antes del inicio del procedimiento administrativo sancionador, se dispondrá el archivo del expediente en ese extremo.

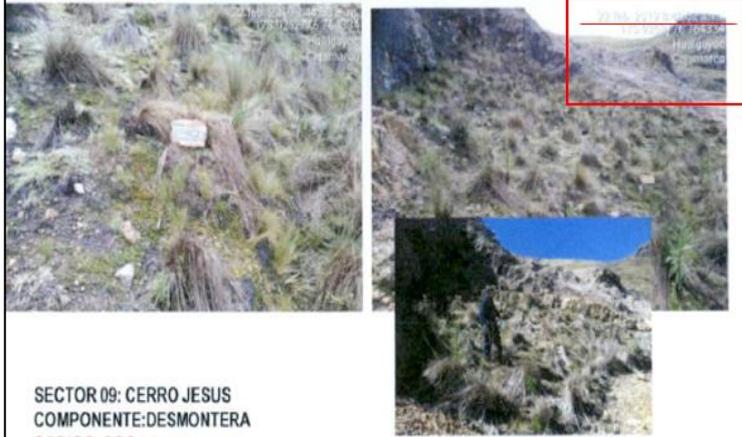
SECTOR 09: CERRO JESUS
COMPONENTE: DESMONTERA
CODIGO: DDCJ-4

DESCARGO: Coberturado y remediado al 100%. Baja densidad de vegetación fue ocasionado por animales de pastoreo que dañan la vegetación y cobertura. Adicionalmente otro factor es la oposición de los poseionarios de la Comunidad de Pilancones.

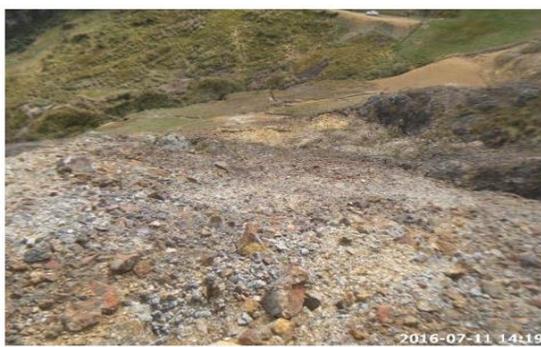
DD TCJ-17- Comparación de fotografías

Fotografía N° 375: Hallazgo 9: Se observó que el depósito de desmonte DD TCJ-17, no ha sido revegetado.

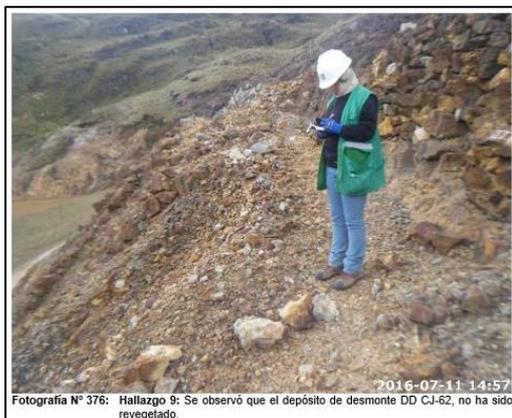
DD CJ-62- Comparación de fotografías

Fotografía N° 376: Hallazgo 9: Se observó que el depósito de desmonte DD CJ-62, no ha sido revegetado.

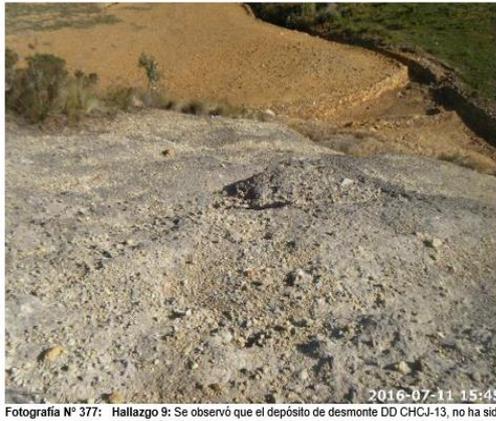
DD CHCJ-13- Comparación de fotografías

Fotografía N° 377: Hallazgo 9: Se observó que el depósito de desmonte DD CHCJ-13, no ha sido revegetado.

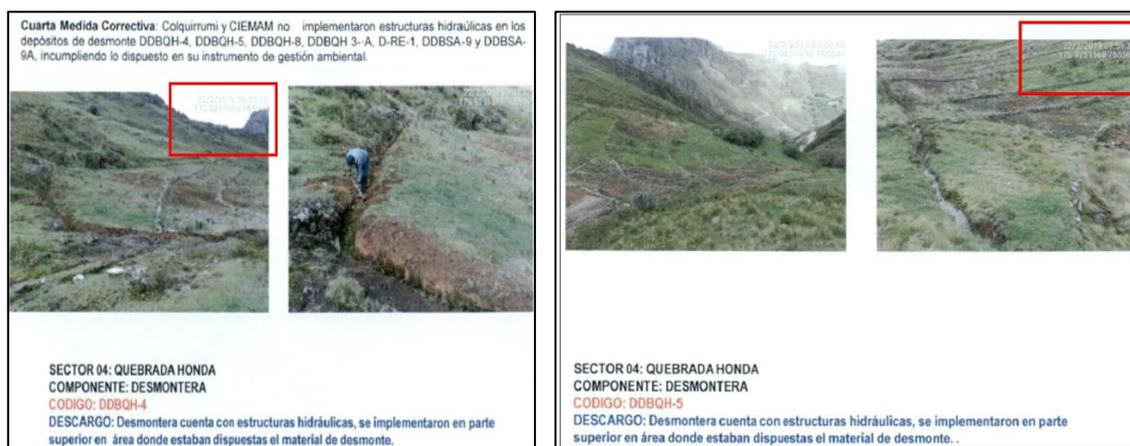
Depósitos de desmontes DDBQH-4 y DDBQH-5

293. En tal sentido, corresponde declarar responsabilidad administrativa a Colquirrumi y Ciemam por no implementar estructuras hidráulicas en los depósitos de desmote DDBQH-4, DDBQH-5.
294. Cabe señalar que, en la sección de dictado de medidas correctivas se analizará si corresponde el dictado de medidas correctivas respecto a este extremo del PAS.
295. Respecto a esta desmontera DDBQH-8, cabe mencionar que, de acuerdo a la ubicación de las coordenadas del Acta de Supervisión con las que figuran en las fotografías del 22 de febrero de 2019 que presentó Colquirrumi en sus descargos, se advierte que no corresponden a la misma área verificada por supervisión, por lo que no se acredita la implementación de las estructuras hidráulicas en el área verificada por supervisión. Lo señalado se muestra a continuación:

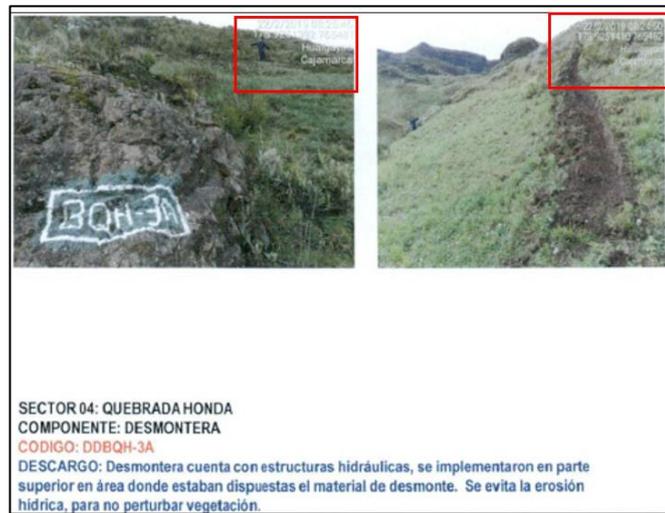
298. Sin embargo, de los nuevos medios probatorios presentados respecto al depósito de desmonte DDBQH-3A (fotografías de fecha 22 de febrero de 2019) se advierte que si corresponden a la misma área verificada por supervisión; por lo tanto, si se acredita la implementación de las estructuras hidráulicas. Lo señalado se muestra a continuación:

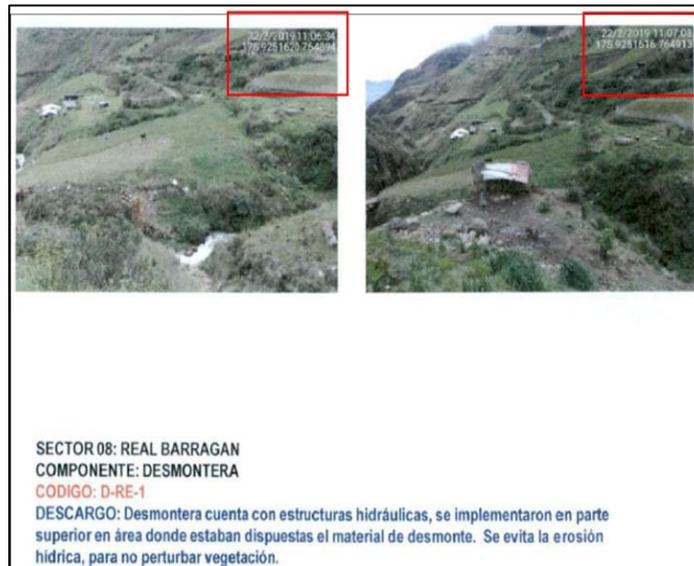
advierte que el área verificada durante la supervisión se encuentra revegetada y sin presencia de erosión y cuenta con estructura hidráulica. Lo señalado se muestra a continuación:

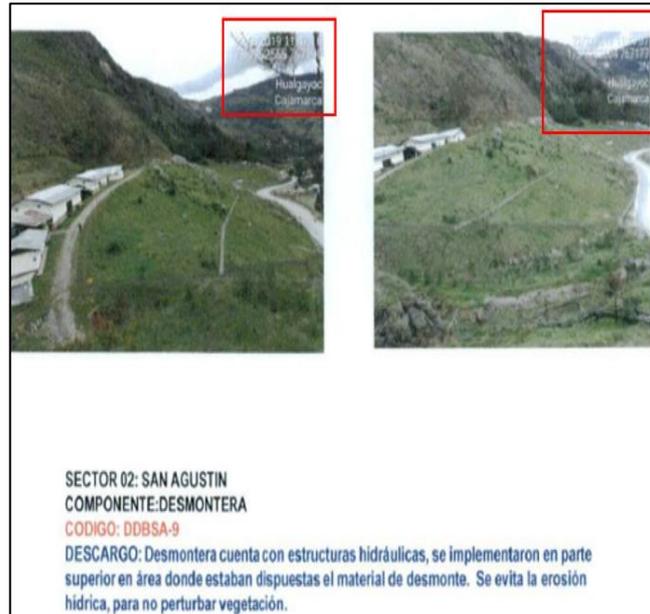
307. Sin embargo, de los nuevos medios probatorios presentados respecto a la desmontera DDBSA-9 (fotografías de fecha 22 de febrero de 2019), se advierte que de la ubicación del componente según el Acta de Supervisión y de la comparación de las vistas fotográficas que tienen fecha 22 de febrero de 2019 se observa que la desmontera corresponden a la misma zona; por tanto, si cuenta con estructuras hidráulicas. Lo señalado, se muestra a continuación:

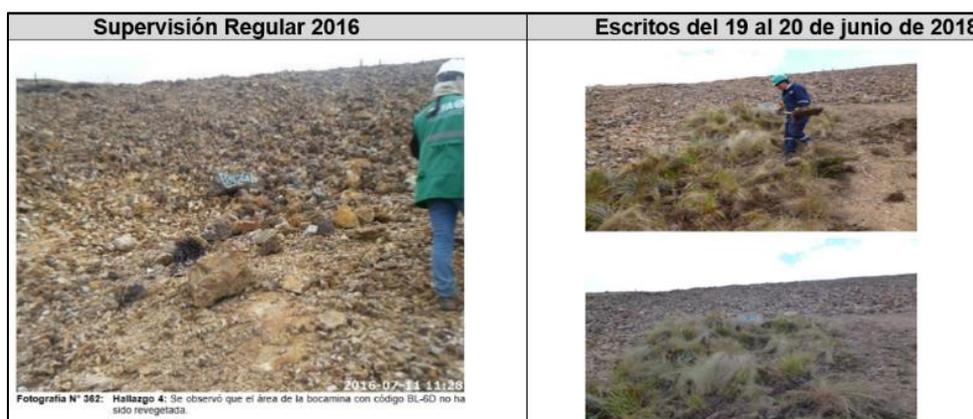
Bocamina BL-6D

327. En tal sentido, considerando que la bocamina BL-6D ha sido cerrada, no existe la necesidad de ordenar la reversión, restauración, rehabilitación, reparación o, al menos, la mitigación de la situación alterada por la conducta infractora⁶⁶.
328. De otro lado, de la revisión a la fotografía de fecha **22 de febrero de 2019 (fotografía posterior al inicio del PAS)** presentada en el Anexo N° 1 ya no se observa desmontes fuera de la bocamina BCJ-19A; además, el área se encuentra con vegetación y sellada con concreto. Lo señalado se muestra a continuación:

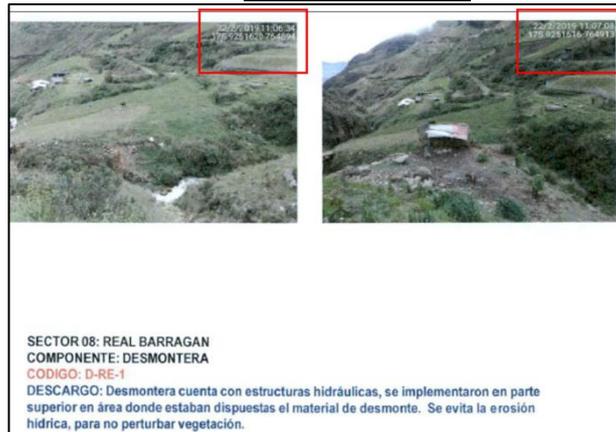
Desmontera D-RE-1

373. En tal sentido, considerando que en la desmontera **D-RE-1** se ha implementado estructuras hidráulicas, no existe la necesidad de ordenar la reversión, restauración, rehabilitación, reparación o, al menos, la mitigación de la situación alterada por la conducta infractora.
374. Respecto a la desmontera **DDBSA-9**; de la revisión a las vistas fotográficas que tienen fecha 22 de febrero de 2019 se observa que si cuenta con estructuras hidráulicas. Lo señalado se muestra a continuación:

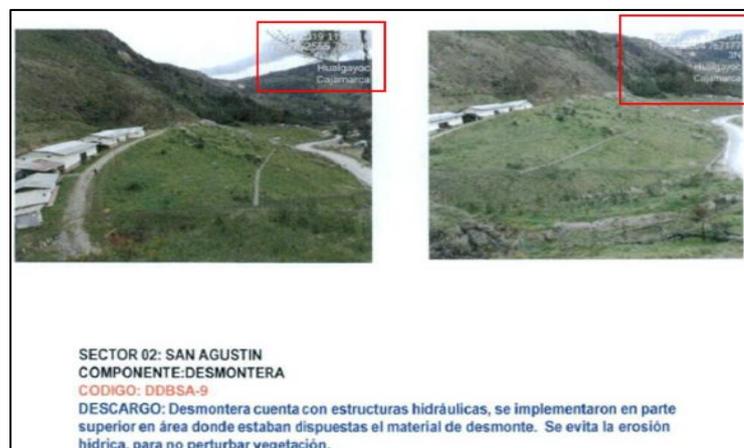
Desmontera DDBSA-9

375. En tal sentido, considerando que en la desmontera **DDBSA-9**; se ha implementado estructuras hidráulicas, no existe la necesidad de ordenar la reversión, restauración, rehabilitación, reparación o, al menos, la mitigación de la situación alterada por la conducta infractora.
376. En consecuencia, y en la medida que se acreditó el cese de los efectos de la conducta infractora, no corresponde proponer el dictado de medidas correctivas en este extremo del PAS (desmonteras DDBQH-4, DDBQH-5, DDBQH-3-A, DRE-1, DDBSA-9), en estricto cumplimiento de lo dispuesto en el artículo 22º de la Ley del SINEFA.
