Organismo de Evaluación y
Fiscalización Ambiental - OEFA

RESOLUCIÓN DIRECTORAL N° 0709-2019-OEFA/DFAI

EXPEDIENTE N° : 646-2018-OEFA/DFAI/PAS
ADMINISTRADO : GRAÑA Y MONTERO PETROLERA S.A.¹
UNIDAD FISCALIZABLE : LOTE I
UBICACIÓN : DISTRITOS DE LA BREA Y PARIÑAS, PROVINCIA
DE TALARA, DEPARTAMENTO DE PIURA
SECTOR : HIDROCARBUROS LÍQUIDOS
MATERIAS : CUMPLIMIENTO DE COMPROMISOS
AMBIENTALES
MEDIDAS DE PREVENCIÓN
SISTEMAS DE CONTENCIÓN, RECOLECCIÓN Y
TRATAMIENTO DE FUGAS Y DERRAMES DE
HIDROCARBUROS
MONITOREOS AMBIENTALES
RESPONSABILIDAD ADMINISTRATIVA
ARCHIVO
MEDIDA CORRECTIVA
REGISTRO DE ACTOS ADMINISTRATIVOS

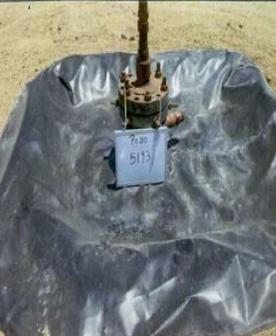
<p><i>Fotografía N° 15. Geomenbrana de la cantina del Pozo SUAB N° 5193 con fisuras – Coordenadas UTM WGS84 Este: 0468098, Norte: 9487831.</i></p>

<p>Geomembrana reparada del Pozo 5193</p>	<p>El administrado presentó registro fotográfico que evidencia la repación de la geomenbrana, quedando acreditado el contar con sistema de contención, conforme a lo señalado por la Dirección de Supervisión en su Informe Técnico Acusatorio.</p>

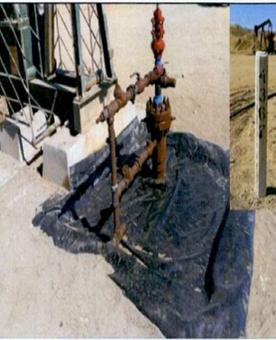
<p>Fotografía N° 1. Geomenbrana de la cantina del Pozo SUAB N° 4367 con fisuras. Coordenada UTM WGS84 Este: 0468660, Norte: 9489835.</p>

<p>Geomembrana reparada del pozo 4367</p>	<p>El administrado presentó registro fotográfico que evidencia la reparación de la geomembrana, quedando acreditado el contar con sistema de contención, conforme a lo señalado por la Dirección de Supervisión en su Informe Técnico Acusatorio.</p>
8	<p>Pozo 3983</p>

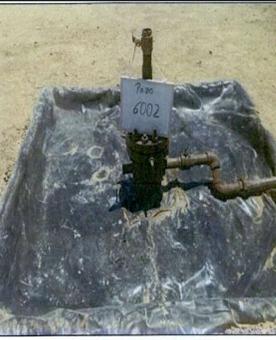
<p>Fotografía N° 4. Geomenbrana de la cantina del Pozo SUAB N° 6002 con fisuras – Coordenadas UTM WGS84 Este: 0471998, Norte: 9489107.</p>

<p>Geomembrana reparada del Pozo 6002</p>	<p>El administrado presentó registro fotográfico que evidencia la reparación de la geomembrana, quedando acreditado el contar con sistema de contención, conforme a lo señalado por la Dirección de Supervisión en su Informe Técnico Acusatorio.</p>
