Organismo de Evaluación y
Fiscalización Ambiental - OEFA

RESOLUCIÓN DIRECTORAL N° 00390-2019-OEFA/DFAI

EXPEDIENTE N° : 0974-2018-OEFA/DFAI/PAS
ADMINISTRADO : NEXA RESOURCES ATACOCHA S.A.A.¹
UNIDAD FISCALIZABLE : ATACOCHA
UBICACIÓN : DISTRITOS DE YANACANCHA Y SAN FRANCISCO DE ASÍS DE YARUSYACÁN, PROVINCIA Y DEPARTAMENTO DE PASCO
SECTOR : MINERÍA
MATERIAS : COMPROMISOS AMBIENTALES
RESPONSABILIDAD ADMINISTRATIVA
MEDIDAS CORRECTIVAS

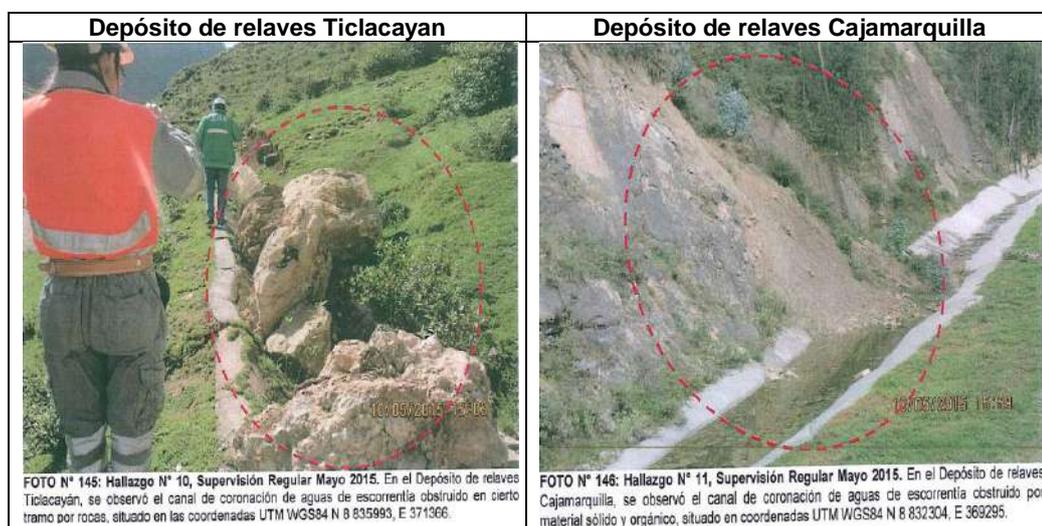
- (i) En el depósito de relaves Tíclacayan, se observó que el canal de coronación para el manejo de escorrentía proveniente de las precipitaciones pluviales, se encontraba obstruido con rocas, las mismas que se habrían desprendido de la parte superior del depósito en mención generando daños en la estructura de cemento del canal, cabe señalar que el canal en mención estaba obstruido en un tramo de aproximadamente 10 metros lineales, el hecho fue verificado en coordenadas UTM WGS 84: 371366E y 8835993N.

18. Lo verificado por la DSEM se sustenta en las fotografías N° 145 y 146 del Informe de Supervisión, conforme se observa a continuación:²³

19. En la Resolución Subdirectoral²⁴, se concluyó que Nexa Atacocha no ejecutó las medidas destinadas a obtener la estabilidad hidrológica de los depósitos de relaves Tíclacayan y Cajamarquilla, en tanto los canales de coronación de ambos depósitos se encontraban obstruidos, incumpliendo con lo establecido en su instrumento de gestión ambiental.

20. Al respecto, cabe precisar que el inadecuado manejo de agua superficial debido a la obstrucción y deterioro de canales de coronación en los componentes mineros (depósitos de relave cerrados), en principio podría generar la mezcla de aguas (de no contacto y contacto), lo que a su vez ocasionaría que esta agua ingrese a estos componentes, que por las características propias de los relaves (sulfuros metálicos, cuarcitas, silicatos), puedan generar un potencial riesgo de aparición de drenajes ácidos, los cuales afectarían componentes como el suelo

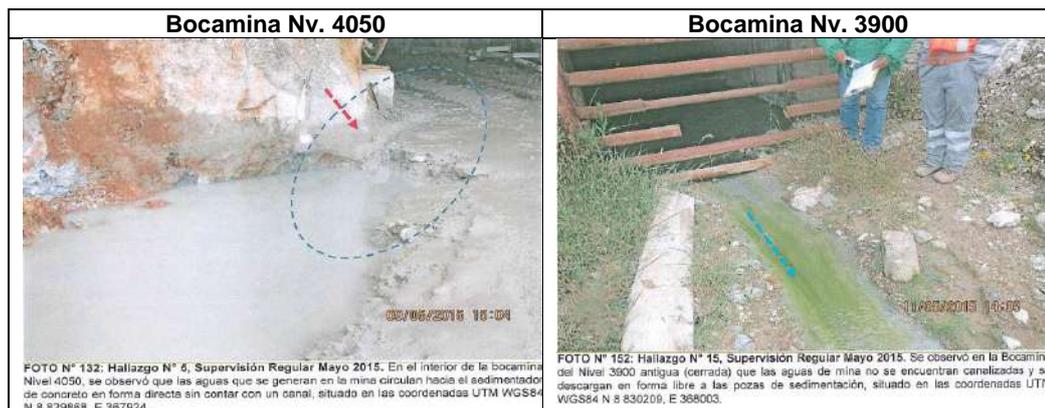
36. Lo verificado por la DSEM se sustenta en las fotografías N° 132, 133, 152 y 153 del Informe de Supervisión, de las cuales se observa a continuación, la siguiente:²⁹

38. Al respecto, cabe precisar que el inadecuado manejo del agua de mina (agua de contacto) la cual discurre sin previo tratamiento sobre el suelo, podría ocasionar la infiltración del mismo (afectación del agua subterránea). Además, podría acelerar los procesos de oxidación/lixiviación de las zonas mineralizadas (ocasionando la generación de efluentes ácidos - DAR) lo que afectaría la calidad del agua subterránea (infiltración de efluente y/o DAR), cuerpos de agua superficial – quebrada Atacocha (modificando su pH, aportando metales, sólidos suspendidos), así como, la erosión de suelos con la consecuente afectación de la flora y fauna ubicados agua abajo.

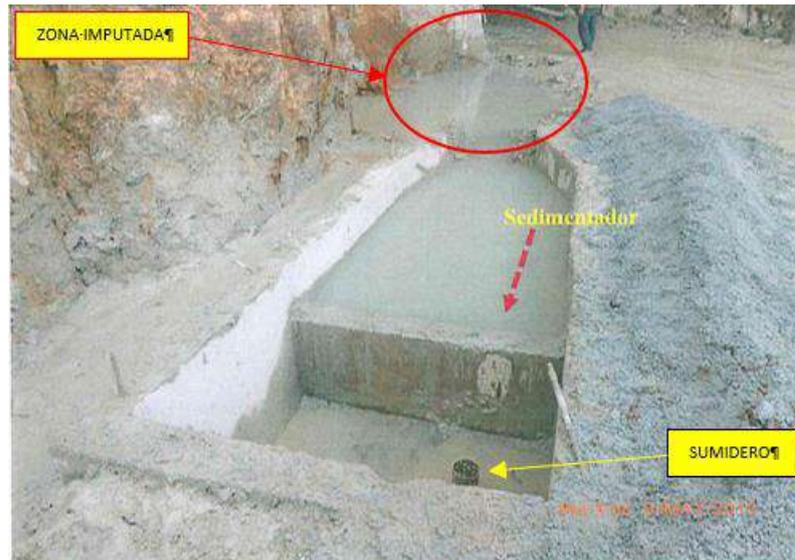
- (i) De la revisión de la fotografía "A" presentada por el administrado, se advierte que la misma sólo muestra parte de un canal o poza de concreto y un sumidero por donde el efluente sería retornado a interior mina, sin embargo, es de indicar que el presente extremo de la imputación se encuentra referida a que el administrado no cumplió con adoptar las medidas de prevención y control necesarias a efectos de evitar que la descarga proveniente de la bocamina Nv. 4050 discorra directamente por el suelo (antes de su ingreso a la poza o canal de concreto); incumpliendo con su obligación ambiental de adoptar oportunamente las medidas de prevención, control, mitigación, recuperación, rehabilitación o compensación en términos ambientales, a efectos de evitar o minimizar los impactos ambientales negativos.

FOTO N° 25: Las aguas provenientes de la bocamina Nivel 4050, llegan a un sedimentador de concreto, para ser conducidas al Nivel 3600.

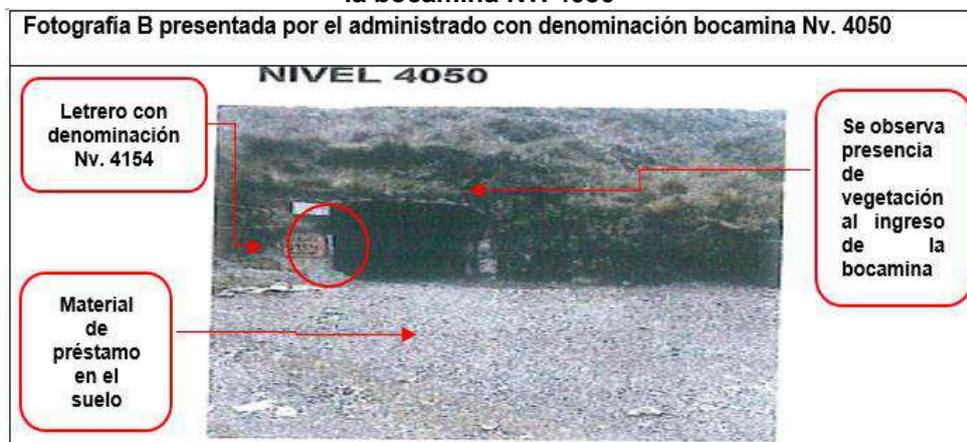
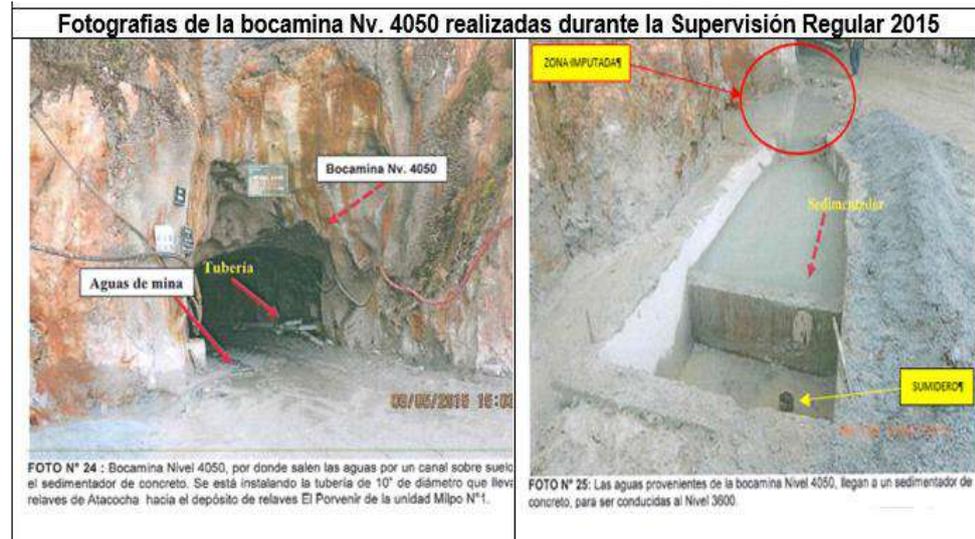
- (ii) Asimismo, respecto de la fotografía “B” presentada por el administrado, se advierte que la misma no corresponde a la bocamina Nv. 4050, toda vez, que:
- La fotografía “B” muestra una bocamina con un letrero que dice **Nv. 4154**.
 - Las dimensiones de ingreso y características (se observa presencia de vegetación) de la bocamina mostrada en la fotografía “B” (bocamina Nv. 4154), no coinciden con la dimensiones y características de la bocamina Nv. 4050 (sin presencia de vegetación), materia del presente extremo de la imputación.
 - La fotografía “B” (bocamina Nv. 4154) no evidencia un canal o poza de concreto, así como, tampoco el sumidero a la salida del componente.
 - La fotografía “B” (bocamina Nv. 4154) evidencia material de préstamo colocado en el suelo a la entrada (lastrado), material que no se advirtió en la bocamina Nv. 4050.

Comparación de la fotografía “B” presentada por el administrado en relación a las fotografías realizadas durante la Supervisión Regular 2015, respecto de la bocamina Nv. 4050

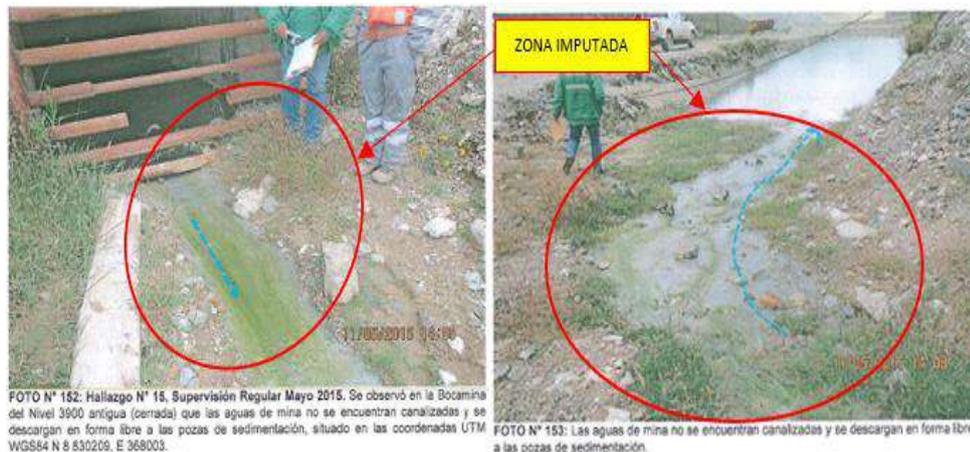
- (i) De la revisión de la fotografía "C" presentada por el administrado, se advierte que la misma sólo muestra las pozas de sedimentación del Nv. 3900, sin embargo, es de indicar que el presente extremo de la imputación se encuentra referida a que el administrado no cumplió con adoptar las medidas de prevención y control necesarias a efectos de evitar que la descarga proveniente de la bocamina Nv. 3900 discorra directamente por el suelo (antes de su ingreso a las pozas de sedimentación); incumpliendo con su obligación ambiental de adoptar oportunamente las medidas de prevención, control, mitigación, recuperación, rehabilitación o compensación en términos ambientales, a efectos de evitar o minimizar los impactos ambientales negativos.

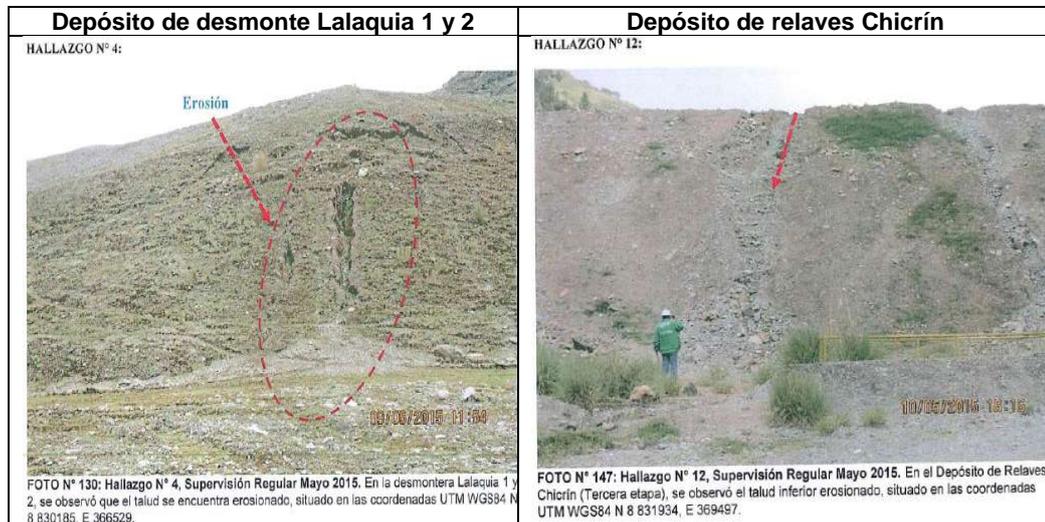
56. De conformidad con lo consignado en el Informe de Supervisión, durante la Supervisión Regular 2015, la DSEM verificó lo siguiente:³¹
- (i) Que algunas zonas del talud del depósito de desmonte Lalaquia 1 y 2 se encontraban erosionadas, las precipitaciones pluviales habrían generado el arrastre de sedimentos y material grueso del talud del referido depósito hacia la base del mismo generando agrietamientos, el hecho fue verificado en coordenadas UTM WGS 84: 366529E y 8830185N.
 - (ii) Que el talud del depósito relaves Chicrín se encontraba erosionado, observándose en la parte inferior de dicho depósito acumulación del material

57. Lo verificado por la DSEM se sustenta en las fotografías N° 130, 131 y 147 del Informe de Supervisión, de las cuales se observa a continuación, la siguiente:³²

58. En la Resolución Subdirectoral³³, se concluyó que Nexa Atacocha no adoptó medidas de prevención y control para evitar erosiones en el depósito de desmonte Lalaquia 1 y 2 y en el depósito de relaves Chicrín y el arrastre del material desprendido hacia la parte inferior de ambos componentes, incumpliendo lo establecido en la normativa ambiental.

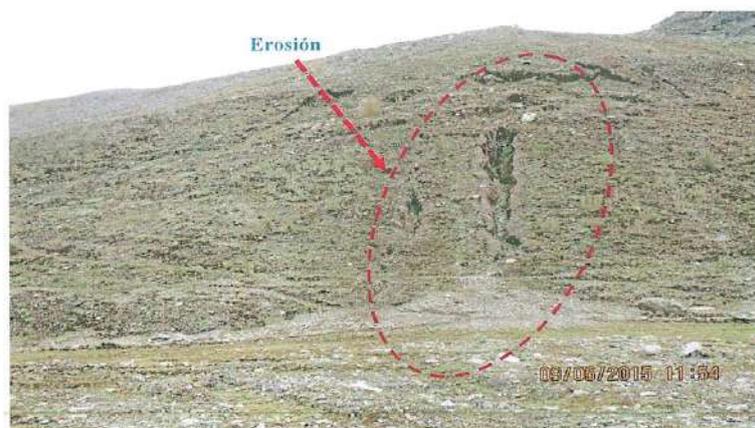
HALLAZGO N° 4:

FOTO N° 130: Hallazgo N° 4, Supervisión Regular Mayo 2015. En la desmontera Lalaquia 1 y 2, se observó que el talud se encuentra erosionado, situado en las coordenadas UTM WGS84 N 8 830185, E 366529.

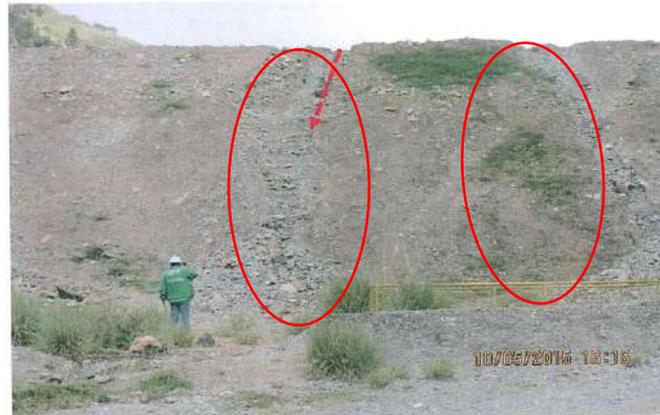
HALLAZGO N° 12:

FOTO N° 147: Hallazgo N° 12, Supervisión Regular Mayo 2015. En el Depósito de Relaves Chicrín (Tercera etapa), se observó el talud inferior erosionado, situado en las coordenadas UTM WGS84 N 8 831934, E 369497.

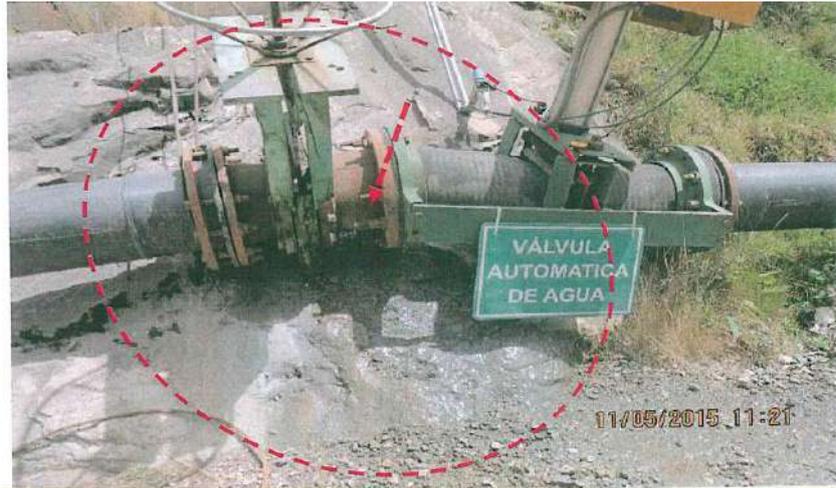
76. De conformidad con lo consignado en el Informe de Supervisión, durante la Supervisión Regular 2015, la DSEM verificó una fuga de agua con relave en una brida instalada en la tubería de conducción del rebose del espesador de relave, ubicado aproximadamente a dos (2) metros de la válvula automática de agua de proceso, el hecho fue verificado en coordenadas UTM WGS84 369735 E; 8830460N³⁴.

77. Asimismo, es de precisar que durante las acciones de supervisión el administrado procedió a ajustar la brida de acoplamiento de la tubería de conducción de las aguas de rebose del espesador, permitiendo que se detenga la fuga.

FOTO N° 148: Hallazgo N° 13, Supervisión Regular Mayo 2015. Se observó por la brida de acoplamiento de la tubería de conducción de las aguas de rebose del espesador cerca de la válvula automática de agua, fuga hacia el suelo aledaño, situado en las coordenadas UTM WGS84 N 8 830460, E 369735.

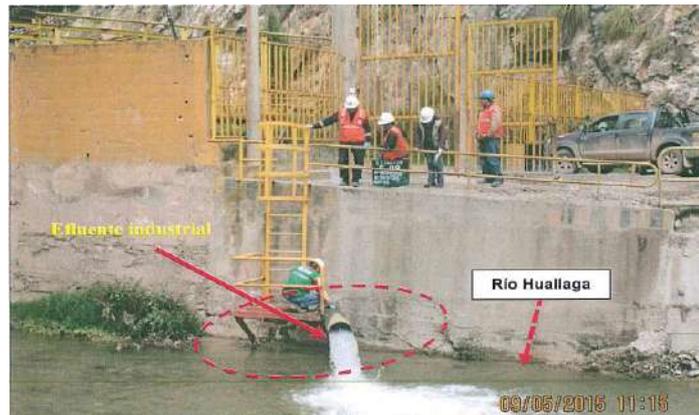
FOTO N° 8: Descarga del efluente industrial provenientes del tratamiento de las pozas de sedimentación que son controladas en la estación E-09 (Toma de muestra).

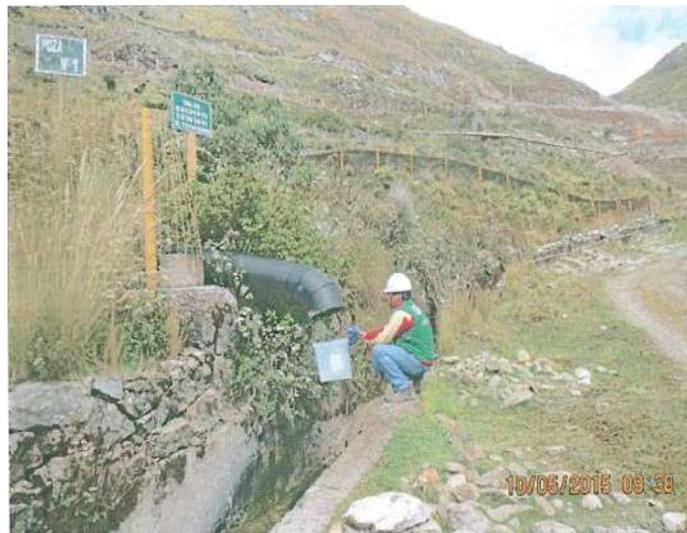
FOTO N° 179: Personal del OEFA realizando la toma de muestra en el punto de muestreo VA-01, ubicado en la Quebrada Atacocha. Efluente proveniente de la Poza de sedimentación.

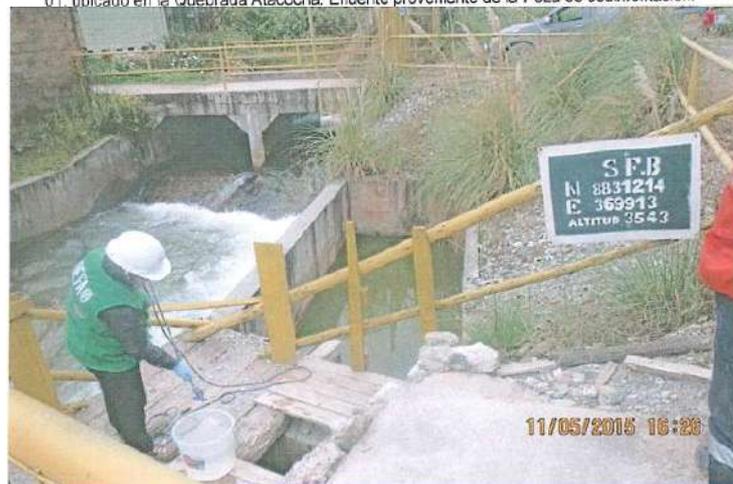
FOTO N° 220: Personal del OEFA realizando la toma de muestra en el punto de muestreo 78,1,ESP-3, ubicado en la Hidroeléctrica Marcopampa, Aguas residual doméstica, después del tratamiento de la Planta San Felipe.
