Organismo de Evaluación y
Fiscalización Ambiental - OEFA

RESOLUCIÓN DIRECTORAL N° 0735-2019-OEFA/DFAI

EXPEDIENTE N° : 2598-2017-OEFA/DFSAI/PAS
ADMINISTRADO : SAPET DEVELOPMENT PERÚ INC. SUCURSAL PERÚ¹
UNIDAD FISCALIZABLE : LOTE VII/VI
UBICACIÓN : DISTRITOS DE LA BREA, PARIÑAS Y LOBITOS, PROVINCIA DE TALARA, DEPARTAMENTO DE PIURA
SECTOR : HIDROCARBUROS LÍQUIDOS
MATERIAS : SISTEMAS DE CONTENCIÓN INADECUADA SEGREGACIÓN, ACONDICIONAMIENTO Y ALMACENAMIENTO DE RESIDUOS SÓLIDOS MEDIDAS DE PREVENCIÓN CAPACITACIÓN EN MATERIA AMBIENTAL ALMACENAMIENTO DE PRODUCTOS QUÍMICOS RESPONSABILIDAD ADMINISTRATIVA MEDIDAS CORRECTIVAS REGISTRO DE ACTOS ADMINISTRATIVOS ARCHIVO

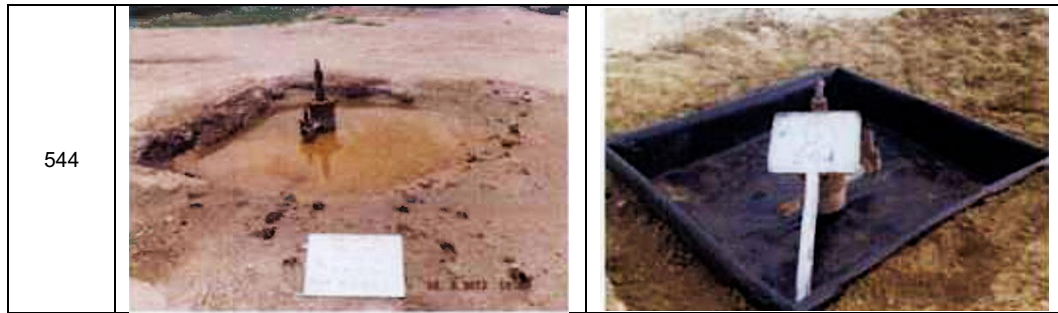
Cuadro N° 01: Subsanción del hecho imputado N° 01

17. De la revisión del escrito del 18 de abril del 2017²⁴ se advierte que el administrado presentó fotografías²⁵ que acreditan la implementación de los sistemas de contención y recolección en las plataformas de los pozos N° 4966, 931, 2314, 5411, 3635, 544 del Lote VII/VI con geomembranas, subsanando la imputación materia de análisis, situación que también fue advertida por la Dirección en su Informe de Supervisión²⁶. Lo señalado se presenta en el siguiente cuadro:

18. Cabe mencionar que, en el presente caso, la implementación con geomembrana en los pozos materia de análisis como sistemas de contención y recolección cumplen la misma funcionalidad del mencionado sistema, dado que permite contener y recolectar las fugas y/o derrames de hidrocarburos que suelen generarse del cabezal de los pozos y así evitar la afectación al componente suelo y la flora y fauna que habita en el lugar.

19. Asimismo, cabe señalar que se ha verificado que dicha implementación con geomembrana en los pozos N° 4966, 931, 2314, 5411, 3635 y 544, como sistemas de contención y recolección ocurrió antes del inicio del presente PAS (lo que se acredita con la presentación del escrito el 18 de abril del 2018); el cual se efectuó mediante la Resolución Subdirectoral N° 1342-2018-OEFA/DFAI/SFEM del 30 de abril del 2018²⁷, notificada al administrado el 24 de mayo del 2018²⁸.

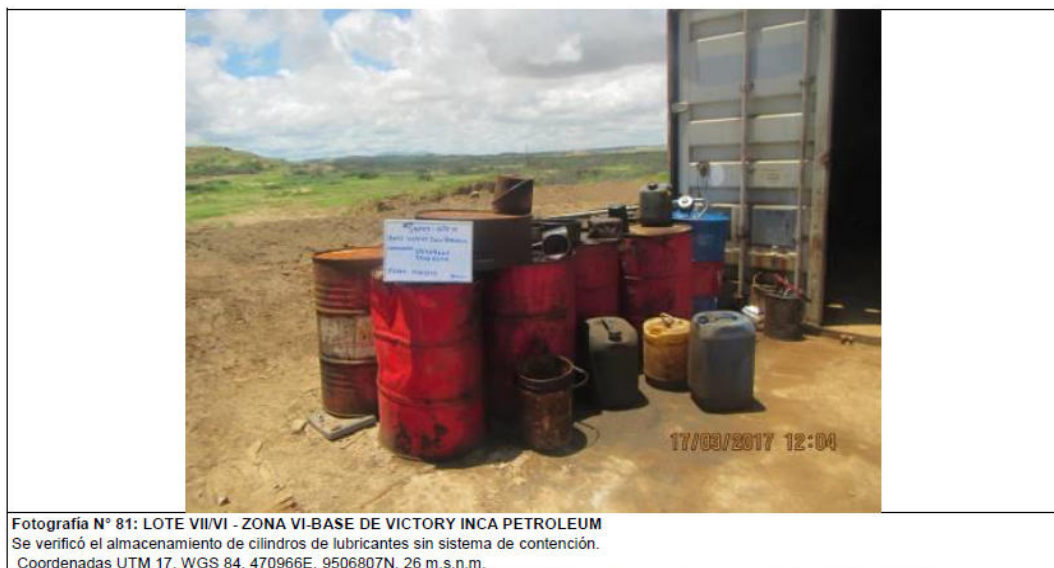
71. De conformidad con lo indicado en el Informe de Supervisión⁸⁸, durante Supervisión Regular 2017, la Dirección de Supervisión verificó que el lugar de almacenamiento de aceites lubricantes ubicados en la Base de Victory Inca Petroleum del Lote VII/VI – Zona VI, no cuenta con sistema de protección de derrames, conforme se sustenta con el registro fotográfico N° 81:

72. Del registro fotográfico se puede evidenciar la falta de sistema de contención ante el almacenamiento de productos químicos (lubricantes), así como la falta de impermeabilización del área.
73. Respecto a las características de los lubricantes, cabe indicar que, estos causan daño potencial a la vegetación⁸⁹ en caso de derrames y poseen aditivos que pueden presentar toxicidad en los seres vivos que habitan en el suelo⁹⁰.
74. En su escrito de descargos 1, Sapet presentó el Informe VIP-HSE-037-2017 de fecha 19 de abril del 2017, indicando que la empresa Victory Inca Petroleum, retiró los cilindros con aceites lubricantes e implementó una geomembrana en el cilindro que dejó en el área objeto de análisis, conforme se muestra a continuación⁹¹:
