Organismo de Evaluación y
Fiscalización Ambiental - OEFA

RESOLUCIÓN DIRECTORAL N° 429-2019-OEFA/DFAI

EXPEDIENTE N° : 1203-2018-OEFA/DFAI/PAS
ADMINISTRADO : LA ARENA S.A.¹
UNIDAD FISCALIZABLE : LA ARENA
UBICACIÓN : DISTRITO DE HUAMACHUCO, PROVINCIA DE
SÁNCHEZ CARRIÓN Y DEPARTAMENTO DE LA
LIBERTAD
SECTOR : MINERÍA
MATERIAS : COMPROMISOS AMBIENTALES
RESPONSABILIDAD ADMINISTRATIVA
MEDIDAS CORRECTIVAS

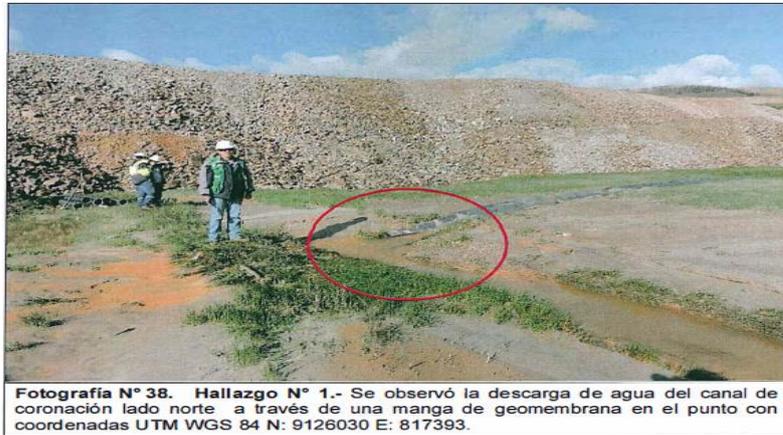
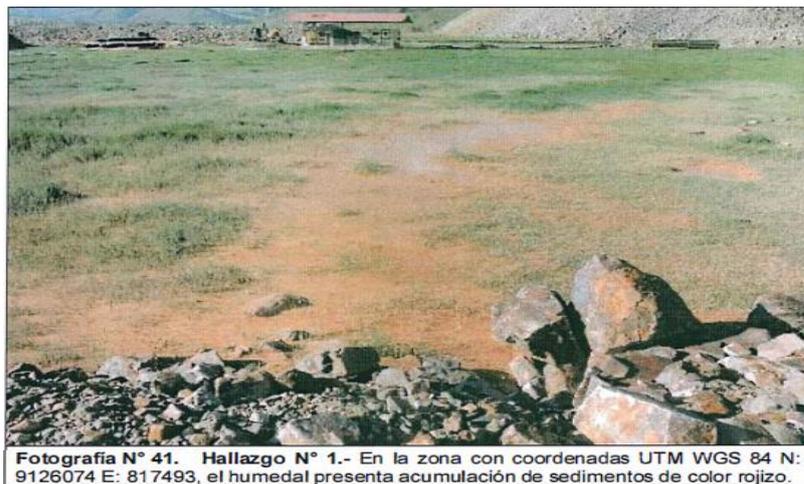
15. De conformidad con lo consignado en el Informe Complementario¹⁷, durante la Supervisión Especial 2016, la DSEM constató que en la parte baja del Depósito de Desmonte N° 2 existía una acumulación de sedimento sobre un humedal, el cual presentaba coloración rojiza¹⁸.

¹⁸ **“Hallazgo N° 01:**

En la parte baja del Depósito de Desmonte N° 2 se observó:

- La descarga de agua del canal de coronación lado norte a través de una manga de geomembrana en el punto con coordenadas UTM WGS 84 N: 9126030 E: 817393.

- Se tomó muestra de agua superficial en el punto con coordenadas UTM WGS 84 N: 9126079 E: 817590, por el cual discurre el agua proveniente del canal de coronación, obteniendo un resultado de pH de 4, 12.

- En la zona con coordenadas UTM WGS84 N: 9126074 E: 817 493, el humedal presenta acumulación de sedimentos.

16. Lo constatado por la DSEM se sustenta en las Fotografías N° 37, 38, 41 y 42 del Informe de Supervisión, de las cuales se observa a continuación, las siguientes:¹⁹

28. No está en discusión la existencia de los canales de coronación, sino la presencia de material particulado sobre los bofedales, lo cual se debe al arrastre producido desde el Depósito de Desmonte N° 2 hacia el área de bofedales, corroborado por la supervisión en campo.

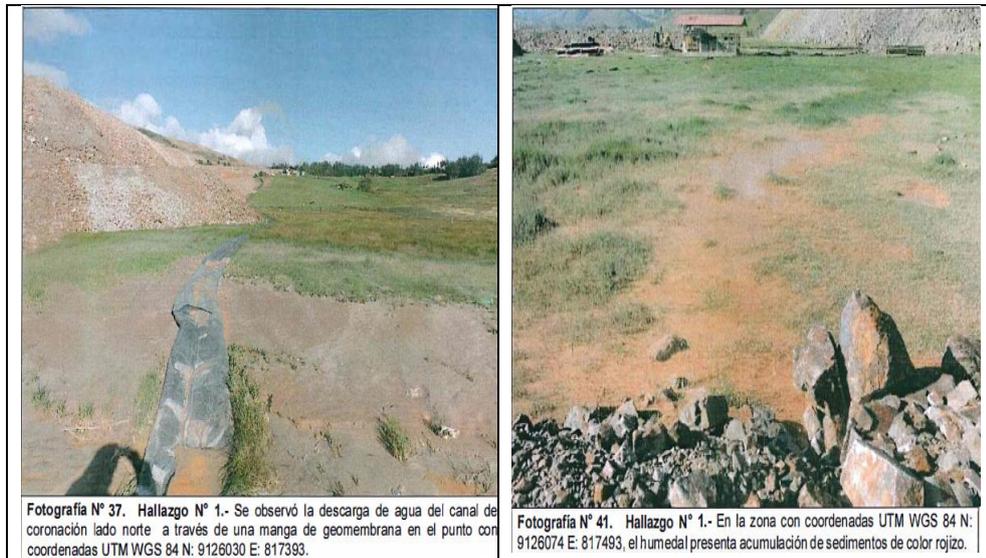
Fotografías correspondientes a la Supervisión Especial 2016

51. De ello, se evidencia que, durante la Supervisión Especial 2016, se verificó que el administrado no adoptó las medidas de previsión y control a fin de evitar o impedir el arrastre de material particulado proveniente del Depósito de Desmonte N° 2 y su acumulación sobre un humedal.
52. Asimismo, cabe advertir, que de acuerdo al numeral 244.2 del artículo 244° del Texto Único Ordenado de la Ley del Procedimiento Administrativo General, aprobada por el Decreto Supremo N° 004-2019-JUS (en adelante, **TUO de la LPAG**)³⁴, las Actas de Fiscalización dejan constancia de los hechos verificados

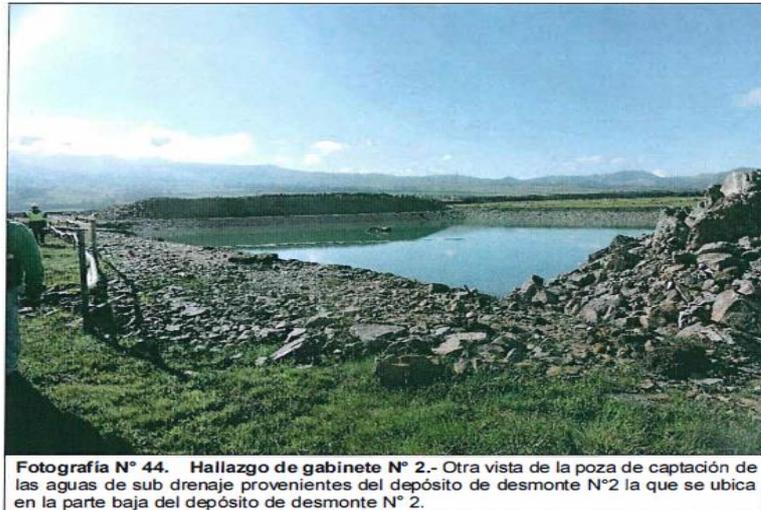
65. Habiéndose definido el compromiso ambiental, se debe proceder a analizar si este fue incumplido o no.
- b) Análisis del hecho imputado
66. De conformidad con lo consignado en el Informe Complementario⁴⁴, durante la Supervisión Especial 2016, la DSEM constató la existencia de una poza sin ningún tipo de impermeabilización ubicada en la parte baja del Depósito de Desmonte N° 2, la cual captaba el agua de subdrenaje del mencionado depósito⁴⁵.

67. Lo constatado por la DSEM se sustenta en las Fotografías N° 43 y 44 del Informe de Supervisión, de la cual se observa a continuación, la siguiente: ⁴⁶

68. En la Resolución Subdirectoral de Variación⁴⁷, se concluyó que el administrado implementó la poza que capta el agua de subdrenaje proveniente del Depósito de Desmonte N° 2, sobre el suelo, sin geomembrana y en coordenadas diferentes a las contenidas en su instrumento de gestión ambiental.

101. Entonces, tenemos que, en efecto, el administrado implementó la poza en una ubicación distinta a la prevista en la MEIA La Arena, incumpliendo lo establecido en su instrumento de gestión ambiental.
102. Por tanto, de lo actuado en el Expediente, queda acreditado que el administrado implementó la poza que capta el agua de subdrenaje proveniente del Depósito de Desmote N° 2, sobre el suelo, sin geomembrana y en coordenadas diferentes a las contenidas en su instrumento de gestión ambiental.
103. Dicha conducta configura la infracción imputada en el numeral 2 de la Tabla N° 3 de la Resolución Subdirectorial de Variación; por lo que **corresponde declarar la responsabilidad administrativa del administrado en este extremo del PAS.**

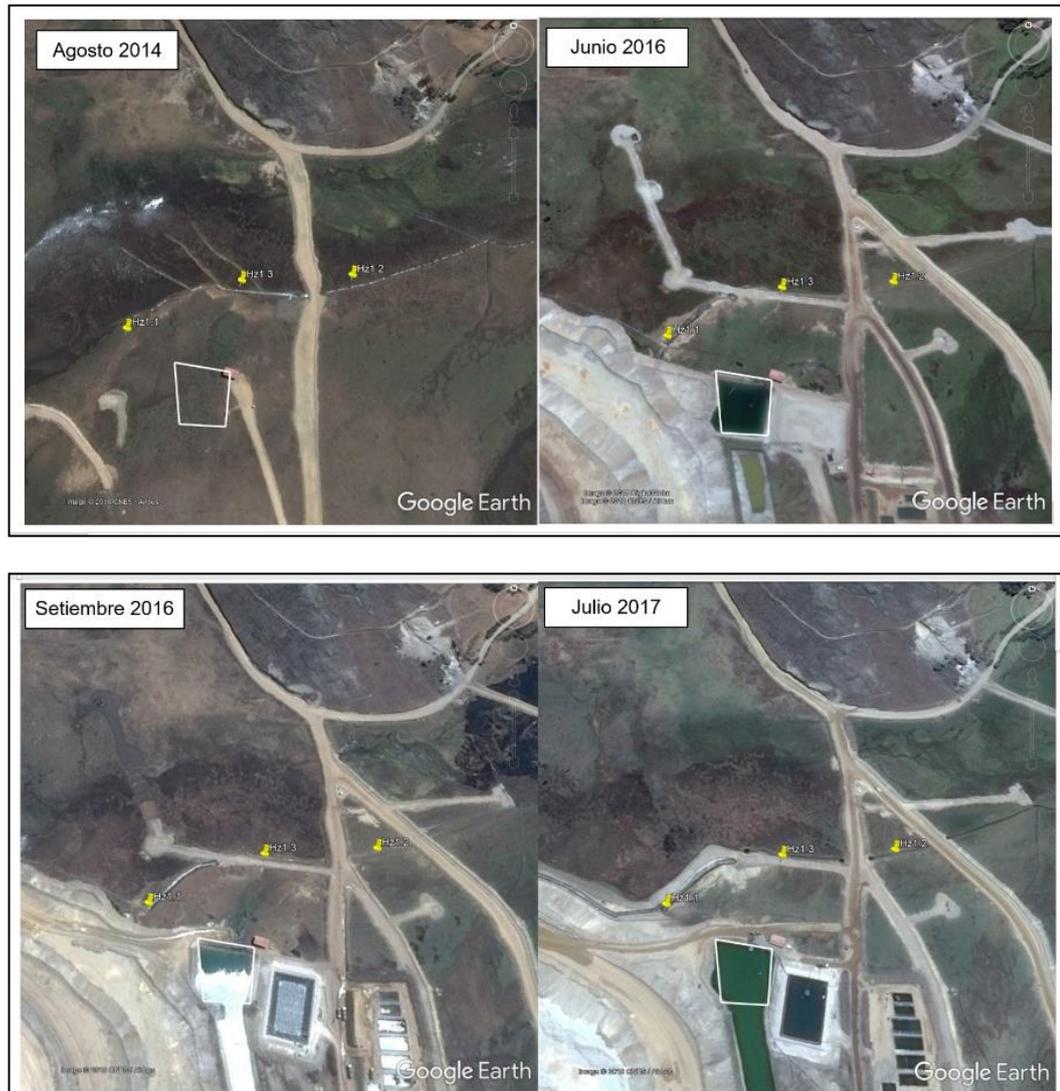
78. Para mayor detalle, a continuación, se muestra una secuencia de imágenes de satélite de libre acceso con fechas anteriores y posteriores a la Supervisión Especial 2016:

79. De las imágenes mostradas se observa que, la zona donde se encontró la poza materia de análisis se ubicó en el área de la Pampa, lugar donde existe un curso de agua natural y cuyas características fueron variando con el tiempo, observándose la poza con claridad en junio y setiembre del 2016, mientras que en julio del año 2017 se advierte que la poza observada aún se mantenía en operación.

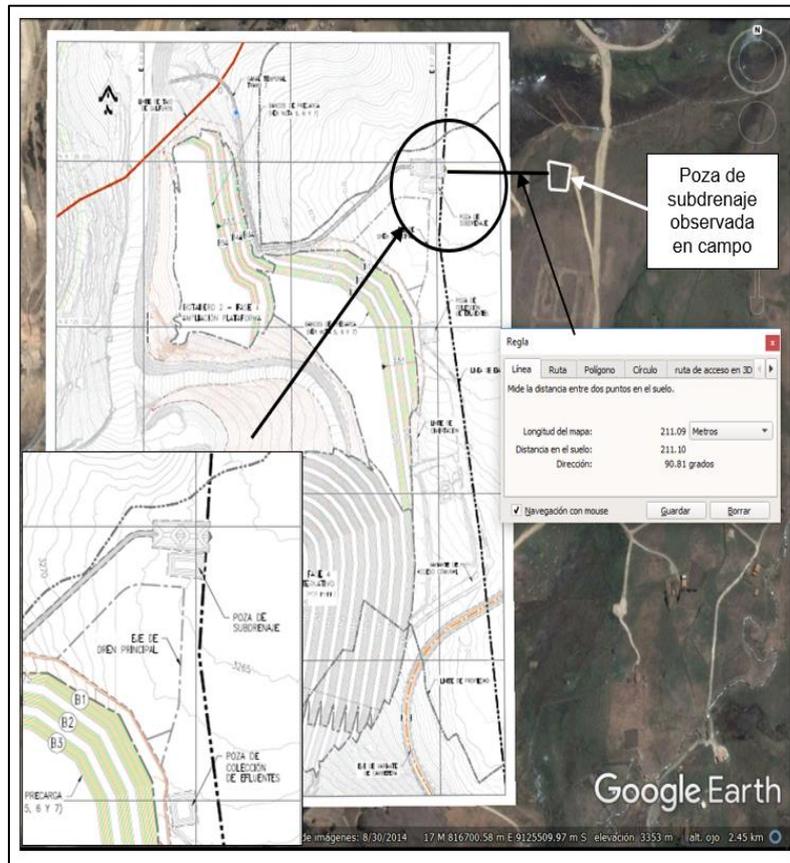
100. Sin perjuicio de ello, se realizó la comparación entre la ubicación detectada en campo y la prevista en la Segunda MEIA La Arena, encontrando que tampoco coincide con esta por cuanto distan aproximadamente doscientos diez (210) metros. A continuación, se grafica la comparación:
