Organismo de Evaluación y
Fiscalización Ambiental - OEFA

RESOLUCIÓN DIRECTORAL Nº 0580-2019-OEFA/DFAI

EXPEDIENTE Nº : 0187-2018-OEFA/DFAI/PAS
ADMINISTRADO : COMPAÑÍA DE MINAS BUENAVENTURA S.A.A.¹
UNIDAD FISCALIZABLE : RECUPERADA
UBICACIÓN : DISTRITO DE HUACHOCOLPA, PROVINCIA Y
DEPARTAMENTO DE HUANCVELICA
SECTOR : MINERÍA
MATERIAS : RESPONSABILIDAD ADMINISTRATIVA
MEDIDA CORRECTIVA

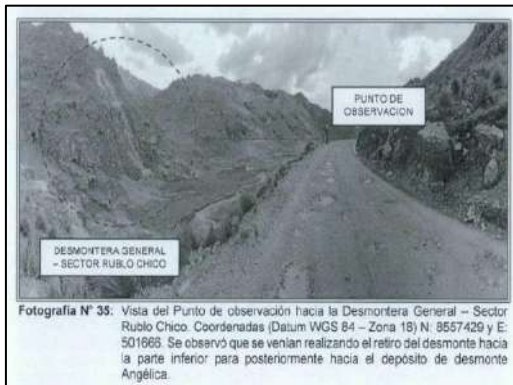
Fotografía N° 35: Vista del Punto de observación hacia la Desmontera General – Sector Rublo Chico. Coordenadas (Datum WGS 84 – Zona 18) N: 8557429 y E: 501666. Se observó que se venían realizando el retiro del desmonte hacia la parte inferior para posteriormente hacia el depósito de desmonte Angélica.

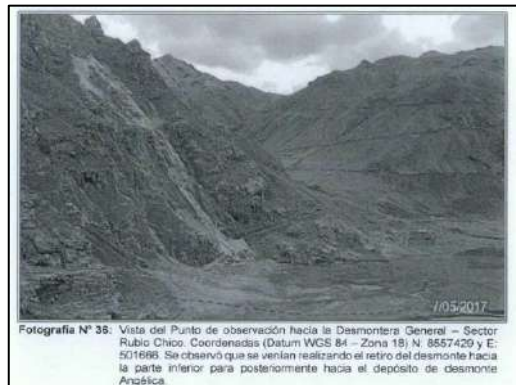
Fotografía N° 38: Vista del Punto de observación hacia la Desmontera General – Sector Rublo Chico. Coordenadas (Datum WGS 84 – Zona 18) N: 8557429 y E: 501666. Se observó que se venían realizando el retiro del desmonte hacia la parte inferior para posteriormente hacia el depósito de desmonte Angélica.

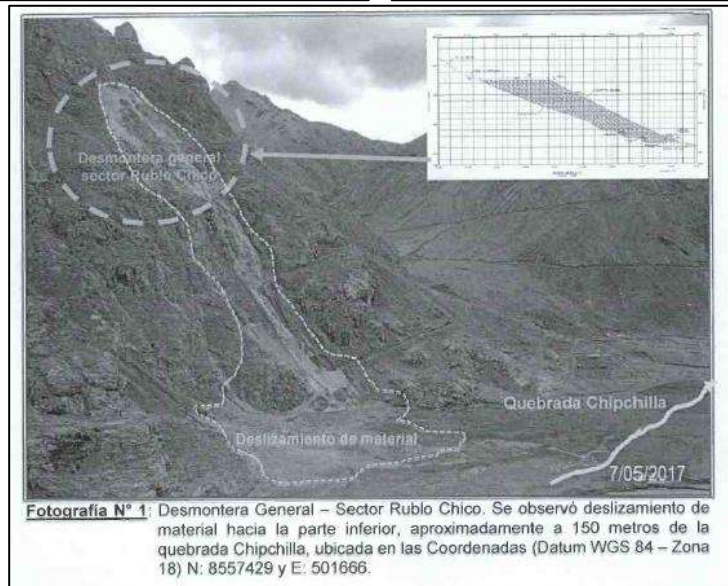
Fotografía N° 1: Desmontera General – Sector Rublo Chico. Se observó deslizamiento de material hacia la parte inferior, aproximadamente a 150 metros de la quebrada Chipchilla, ubicada en las Coordenadas (Datum WGS 84 – Zona 18) N: 8557429 y E: 501666.

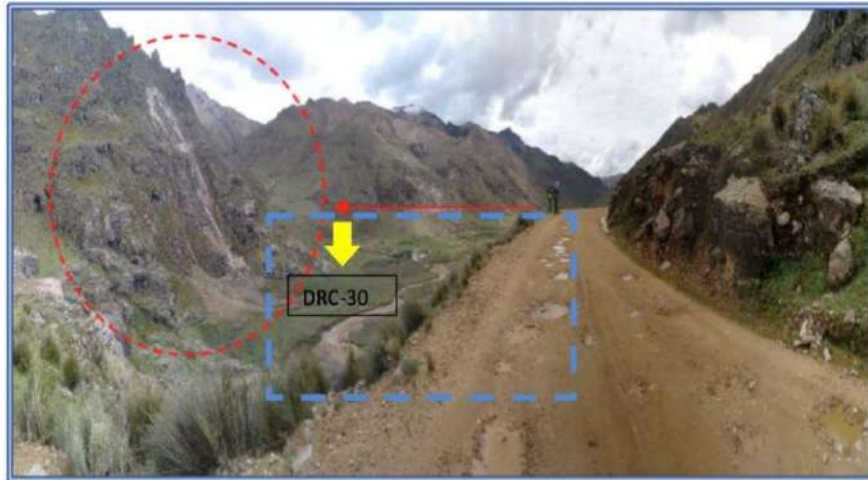
Ubicación de la desmontera general del sector Rublo Chico – DRC 30

Fotografía N° 35: Vista del Punto de observación hacia la Desmontera General – Sector Rublo Chico. Coordenadas (Datum WGS 84 – Zona 18) N: 8557429 y E: 501666. Se observó que se venían realizando el retiro del desmonte hacia la parte inferior para posteriormente hacia el depósito de desmonte Angélica.

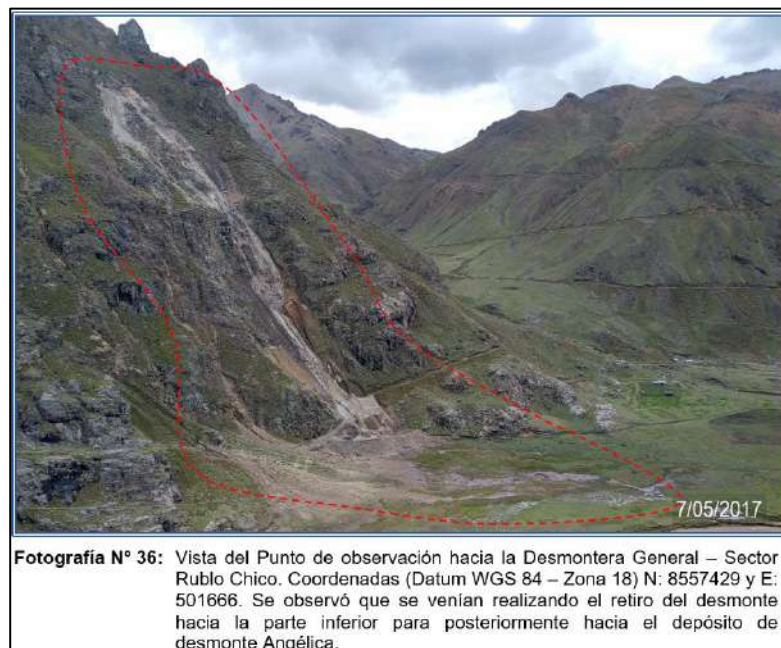
52. Asimismo, de acuerdo a lo verificado en la Supervisión Regular 2017, se observó que se venía realizando el retiro de los desmontes del sector Rublo Chico hacia la parte inferior, para posteriormente ser enviados al depósito de desmonte Angelica (Fotografía N° 36 del Informe de Supervisión). Por tanto, la Desmontera General DRC-30 no podía encontrarse cerrada en el 2016, pues los desmontes que la conformarían, de acuerdo al PCM Angélica-Rublo Chico, recién se estaban trasladando en el año 2017 a otra desmontera, conforme se puede apreciar en la siguiente fotografía:

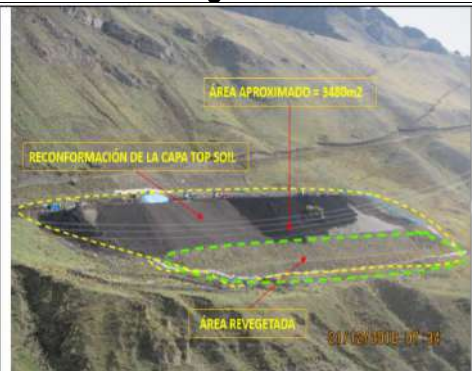
FOTOGRAFIA N° 03.- Vista panorámica de la Desmontera DA-15, se observa que la parte inferior se encuentra revegetada y la parte superior está sin revegetar. Ubicada en la coordenada UTM WGS84 8 559 540N 504 560E.

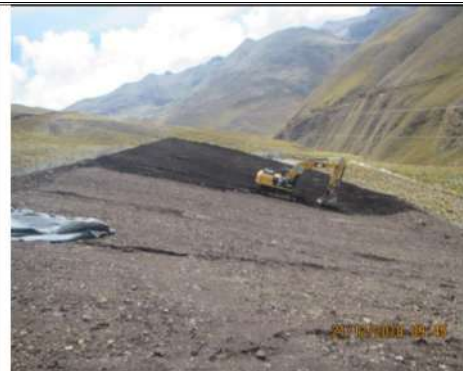
FOTOGRAFIA N° 04.- Vista en donde se observa el trabajo de maquinaria pesada (conformación de la capa de suelo agrícola) en el talud de la Desmontera DA-15.

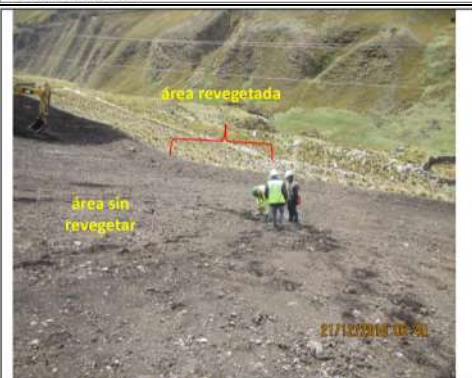
FOTOGRAFIA N° 05.- Se observa el área revegetada y el área sin revegetar en la Desmontera DA-15.

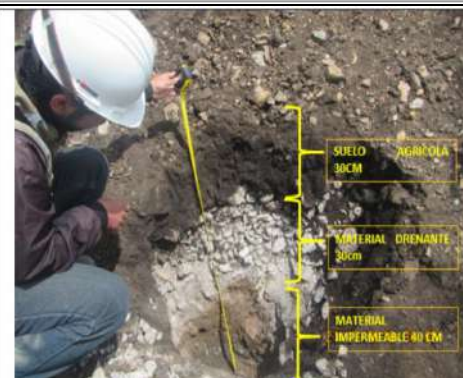
FOTOGRAFIA N° 06.- Vista en donde se identifica las capas establecidas para la Desmontera DA-15, se constató tres diferentes capas.

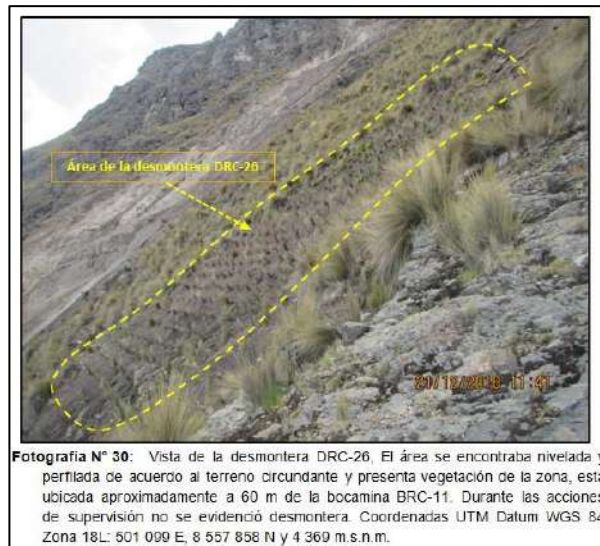
Fotografía N° 30: Vista de la desmontera DRC-26, El área se encontraba nivelada y perfilada de acuerdo al terreno circundante y presenta vegetación de la zona, está ubicada aproximadamente a 60 m de la bocamina BRC-11. Durante las acciones de supervisión no se evidenció desmontera. Coordenadas UTM Datum WGS 84 Zona 18L: 501 099 E, 8 557 858 N y 4 369 m.s.n.m.

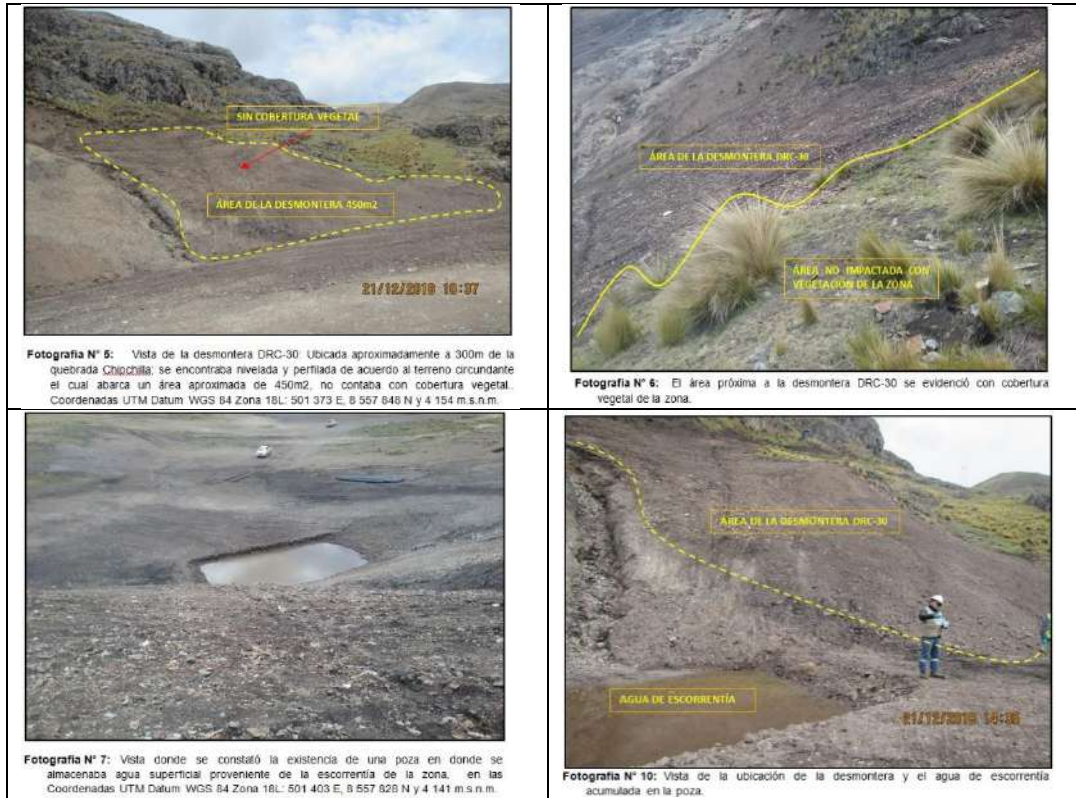
temporal de acumulación de desmonte proveniente de la parte superior, el cual ha generado disturbación en la zona producto de la acumulación de material de los desmontes, esto se advierte de las siguientes fotografías:

102. Por tanto, el administrado debe rehabilitar la zona inferior afectada por la acumulación de material de desmonte proveniente de las desmonteras ubicadas en la parte superior.
103. El administrado mediante escrito con registro 2018-E01-104914 del 31 de diciembre de 2018 presentó el Segundo Informe Semestral del 2018 en referencia al Plan de Cierre de Minas de la unidad Angélica-Rublo Chico, en el cual se advierte el siguiente registro fotográfico de los componentes materia de análisis:

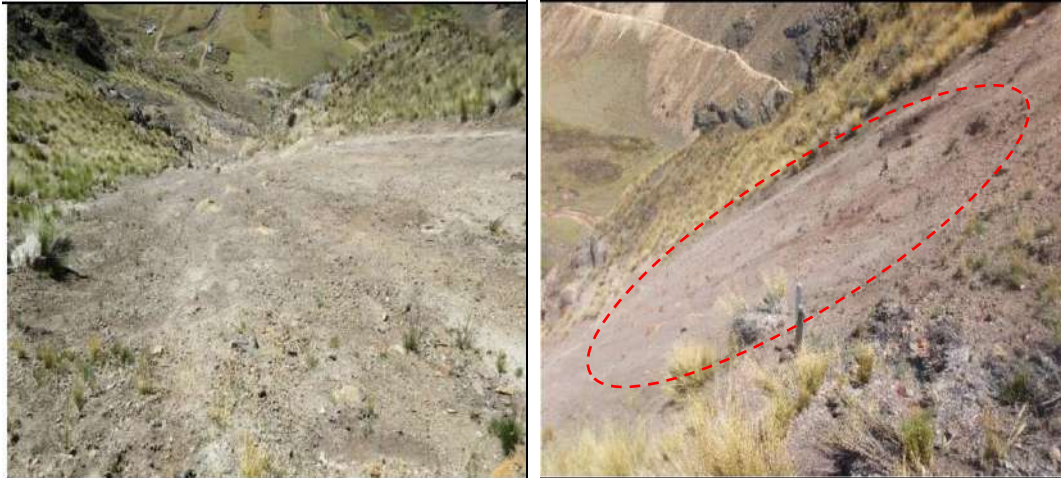
DRC-13**WGS 84: E 501 012 N 8 557 826**

Comentario: El área se encuentra perfilada de acuerdo al entorno; sin embargo, no se encuentra revegetado.

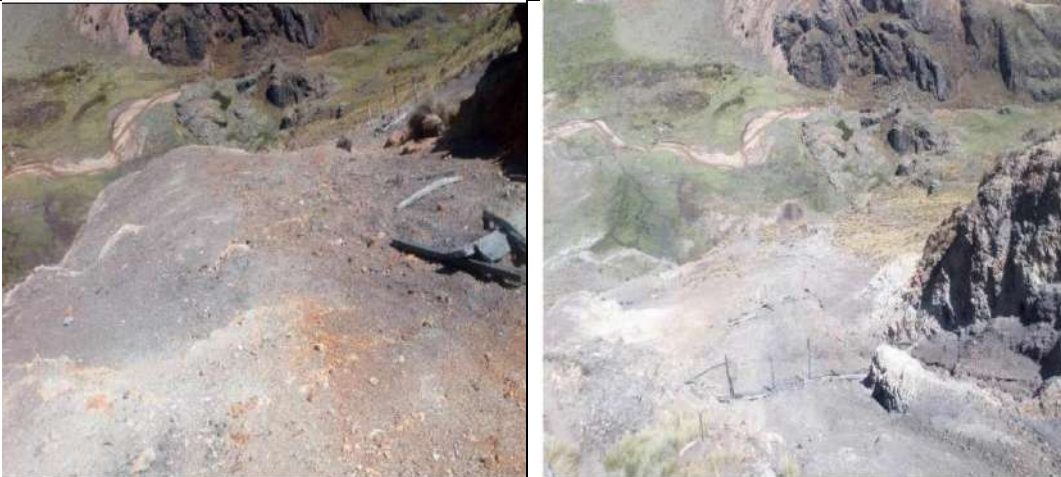
DRC-14**WGS 84: E 501 057 N 8 557 857**

Comentario: El área se encuentra nivelada de acuerdo al entorno; sin embargo, no se encuentra revegetada.

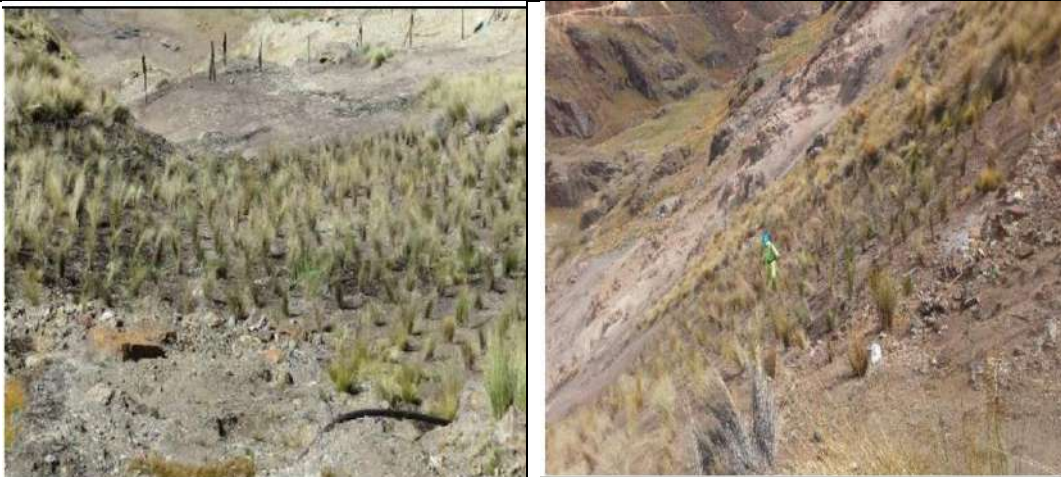
DRC-15**WGS 84: E 501 126 N 8 557 881**

Comentario: El área se encuentra perfilada de acuerdo al entorno y revegetada.

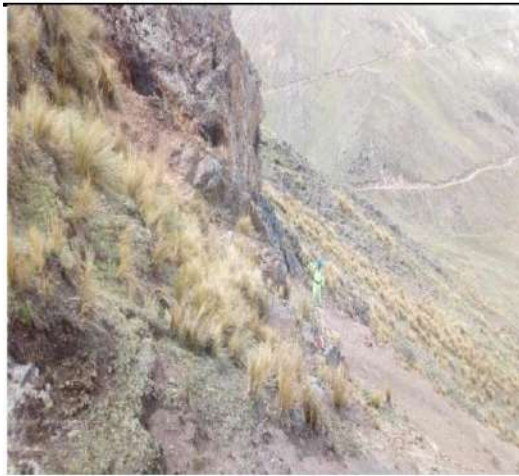
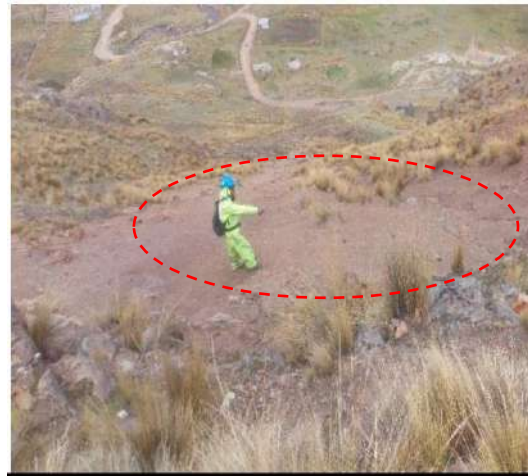
DRC-21**WGS 84: E 501 276 N 8 557 983**

Comentario: Las coordenadas descritas no corresponden a la ubicación donde se encuentra la desmontera DRC-21 del PCM Angélica-Rublo Chico, por lo que, el área verificada corresponde a otro componente. Asimismo si bien el área se encuentra perfilada y nivelada, se advierte que no se encuentra revegetada.

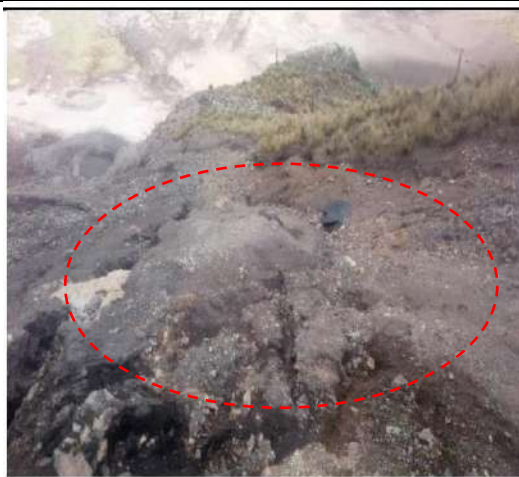
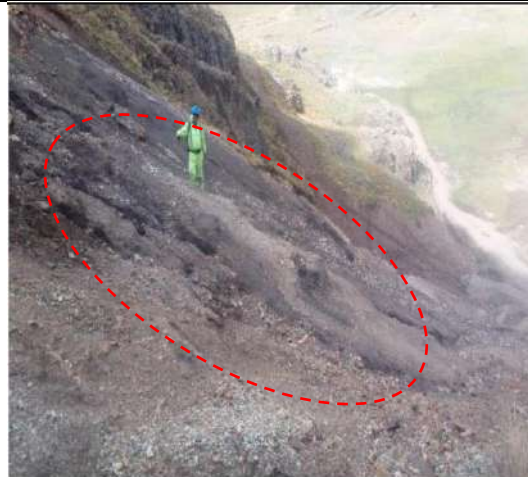
DRC-22**WGS 84: E 501 311 N 8 557 785**

Comentario: El área se encuentra perfilada de acuerdo al entorno con presencia de carcavas; sin embargo, se advierte que no se encuentra revegetada.

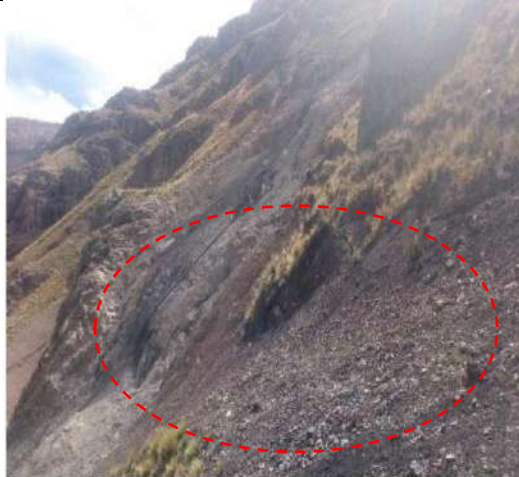
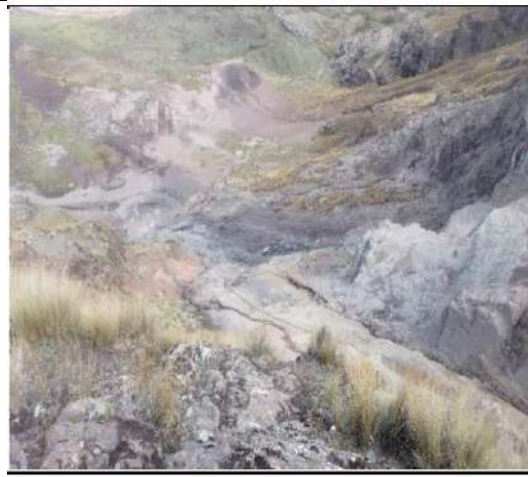
DRC-23**WGS 84: E 501 327 N 8 557 826**

Comentario: El área se encuentra perfilada de acuerdo al entorno; sin embargo, se advierte que no se encuentra revegetada.

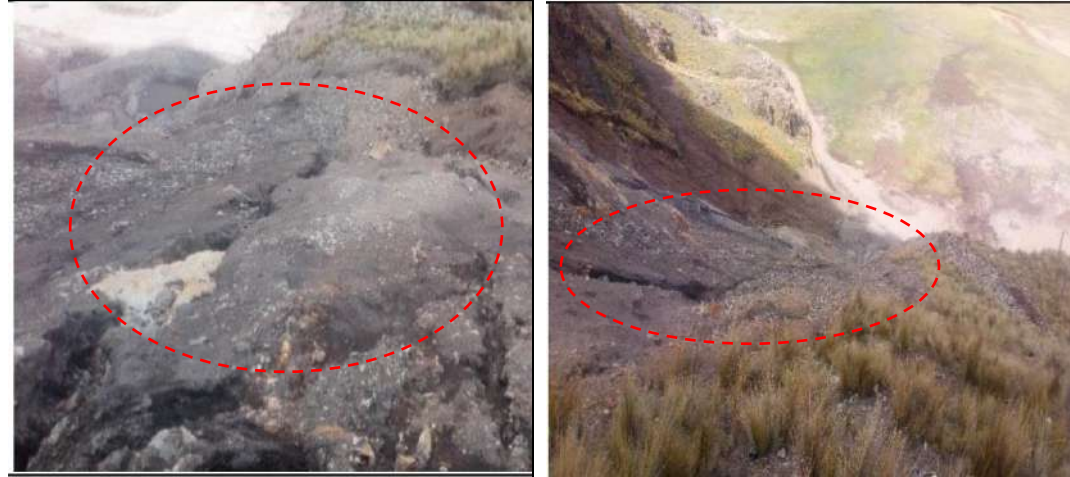
DRC-24
WGS 84: E 501 344 N 8 557 817

Comentario: Se advierte carcavas en el área; asimismo, el área no se encuentra revegetada.

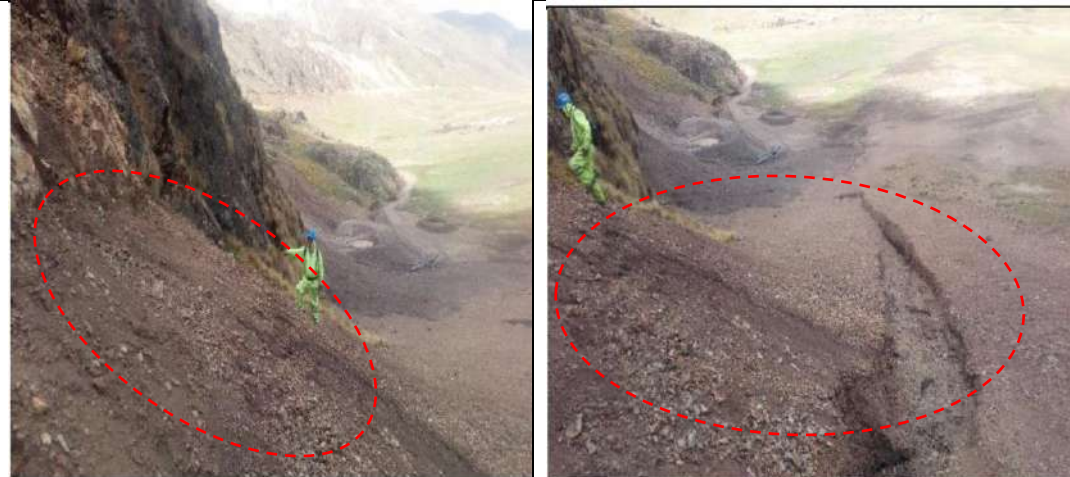
DRC-25
WGS 84: E 501 342 N 8 557 725

Comentario: El área se encuentra perfilada de acuerdo al entorno; sin embargo, se advierte que no se encuentra revegetada.
