RESOLUCIÓN DIRECTORAL N° 0453 -2019-OEFA/DFAI

EXPEDIENTE N° : 0533-2018-OEFA/DFAI/PAS
ADMINISTRADO : GRAÑA Y MONTERO PETROLERA S.A.¹
UNIDAD PRODUCTIVA : LOTE III
UBICACIÓN : DISTRITO DE PARIÑAS Y VICHAYAL, PROVINCIA DE
TALARA Y PAITA, DEPARTAMENTO DE PIURA
SECTOR : HIDROCARBUROS LÍQUIDOS
MATERIAS : ARCHIVO

III.1 **Hecho imputado N° 1: GMP ocasionó impactos ambientales negativos al haberse detectado suelos impregnados con hidrocarburos en áreas aledañas a los pozos 5498 (dos áreas), 5511, 5291, 4374, 4621, 5975, 4758, 5241, 5352, 4351, 4292, 13003, 13034, 6389, A, B, y Batería 8014 ubicados en el Lote III.**

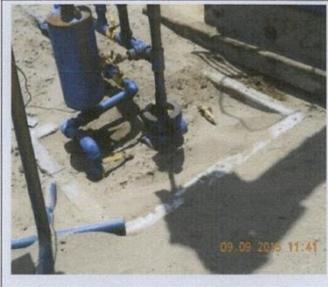
<p>Foto N° 125. Coordinada UTM (WGS84): N 9463661, E 484320.</p>	<p><u>Acta de supervisión</u> (...) <u>Respecto a suelos impregnados con hidrocarburos</u>²⁰</p> <p>Durante la supervisión ambiental de campo, se observó suelos impregnados con hidrocarburos en diferentes zonas cercanas a los pozos petroleros del Lote III. En el cuadro adjunto se detallan: Batería, Pozo, distancia aproximada al Pozo, área estimada en campo, Coordenda UTM (WGS84):</p> <p>(...) Ver Cuadro en el Acta en el cual se incluye el Pozo 4351.</p>	<p>No</p> <p>Durante la supervisión, se detectó tierra impregnada con hidrocarburo que se encuentran dentro de la cantina de concreto. En ese sentido, se verifica que no se trata un caso donde el hidrocarburo haya alcanzado el suelo, sino de tierra que por arrastre del viento ingresa a la cantina, que en su calidad de sistema de contención de fugas o licores puede presentar rastros de hidrocarburo que. Por tanto, los medios probatorios obrantes en el expediente no evidencian la existencia de impactos en el suelo.</p>

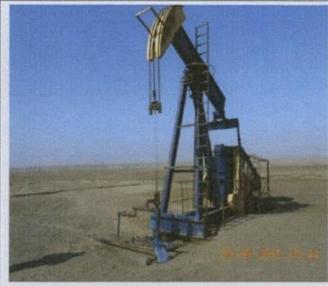
<p>Foto N° 131. Coordinadas UTM (WGS84): N 9464887, E 481950.</p> <p>En la fotografía se observa, el Pozo 13003 (PUG). Condición Productor (Unidad de bombeo mecánico con motor a gas). Cuenta con cantina de concreto como sistema de contención, arenado al 100 % y presenta tierras impregnadas con hidrocarburo.</p>	<p><u>Acta de supervisión</u> (...) <u>Respecto a suelos impregnados con hidrocarburos</u>²¹</p> <p>Durante la supervisión ambiental de campo, se observó suelos impregnados con hidrocarburos en diferentes zonas cercanas a los pozos petroleros del Lote III. En el cuadro adjunto se detallan: Batería, Pozo, distancia aproximada al Pozo, área estimada en campo, Coordenda UTM (WGS84):</p> <p>(...) Ver Cuadro en el Acta en el cual se incluye el Pozo 13003.</p>	<p>No</p> <p>Durante la supervisión, se detectó tierra impregnada con hidrocarburo que se encuentran dentro de la cantina de concreto. En ese sentido, se verifica que no se trata un caso donde el hidrocarburo haya alcanzado el suelo, sino de tierra que por arrastre del viento ingresa a la cantina, que en su calidad de sistema de contención de fugas o licores puede presentar rastros de hidrocarburo que. Por tanto, los medios probatorios obrantes en el expediente no evidencian la existencia de impactos en el suelo.</p>

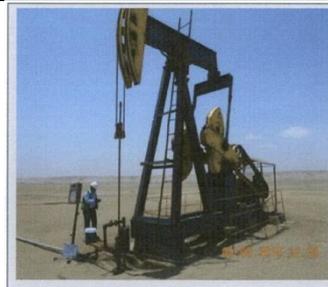
<p>Foto N° 132. Coordinada UTM (WGS84): N 9464610, E 483352.</p> <p>En la fotografía se observa, el Pozo 13034 (PUG). Condición Productor (Unidad de</p>	<p><u>Acta de supervisión</u> (...) <u>Respecto a suelos impregnados con hidrocarburos</u>²²</p> <p>Durante la supervisión ambiental de campo, se observó suelos impregnados con hidrocarburos en diferentes zonas cercanas a los pozos petroleros del Lote III. En el cuadro adjunto se detallan: Batería, Pozo, distancia aproximada al Pozo, área estimada en campo, Coordenda UTM (WGS84):</p>	<p>No</p> <p>Durante la supervisión, se detectó tierra impregnada con hidrocarburo que se encuentran dentro de la cantina de concreto. En ese sentido, se verifica que no se trata un caso donde el hidrocarburo haya alcanzado el suelo, sino de tierra que por arrastre del viento ingresa a la cantina, que en su calidad de sistema de contención de fugas o licores puede presentar rastros de hidrocarburo que. Por tanto, los medios probatorios obrantes en el expediente no evidencian la existencia de</p>

<i>bombeo mecánico con motor a gas). Cuenta con cantina de concreto como sistema de contención, arenado al 100 % y presenta tierras impregnadas con hidrocarburo.</i>	<i>(...) Ver Cuadro en el Acta en el cual se incluye el Pozo 13034.</i>	<i>impactos en el suelo.</i>
--	--	---	------------------------------

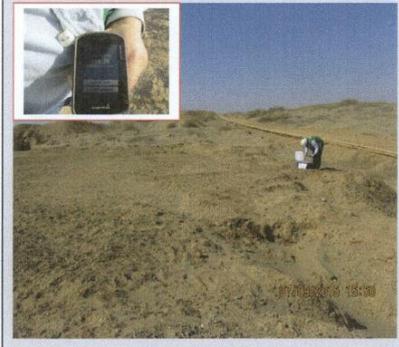
N°	Descripción del área	Área Impregnada con hidrocarburo (m ²)	Sustento fotográfico
1	<p>Área impregnada con hidrocarburos ubicada a 30 m al SE del pozo ATA 5498.</p>

498	Foto N° 18A
			<p>No se determinaron las medidas de prevención que el administrado debió adoptar a efectos de evitar el contacto del hidrocarburo con el suelo.</p> <p>No se aprecia una continuidad desde la tubería que se observa en la toma fotográfica hasta el área impactada materia de hallazgo, que permita atribuir el impacto detectado a las operaciones efectuadas en dicha instalación.</p> <p>Cabe mencionar que el pozo ATA 5498 se encontró en condición de abandono temporal, es decir, durante la supervisión se verificó que el pozo no se encontraba produciendo, por lo que, el ducto que sale desde dicho pozo tampoco se encontraba operativo.</p> <p>Ni el Acta de Supervisión, ni el Registro Fotográfico del Informe de Supervisión evidencian alguna falla, rotura, reparación, corrosión u otro indicio que permitan atribuir el impacto detectado a la tubería que se advierte de la Fotografía N° 18A.</p>

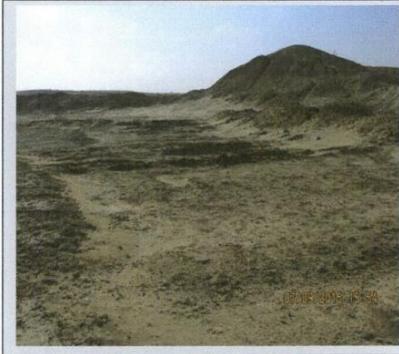
2	<p>Área impregnada con hidrocarburos ubicada a 20 m al N del pozo ATA 5498.</p>

414	Foto N° 19A
			<p>No se determinaron las medidas de prevención que el administrado debió adoptar a efectos de evitar el contacto del hidrocarburo con el suelo.</p> <p>En la fotografía no se observa ninguna instalación del administrado que permita atribuir el impacto detectado a alguna operación en dicha instalación.</p> <p>Ni el Acta de Supervisión, ni el Registro Fotográfico del Informe de Supervisión evidencian alguna falla, rotura, reparación reciente, corrosión u otro indicio que permitan atribuir el impacto detectado a alguna instalación cercana del administrado, según se advierte de la Fotografía N° 19A.</p>
3	<p>Área impregnada con hidrocarburos ubicada a 100 m al este del pozo SWAB 5511.</p>

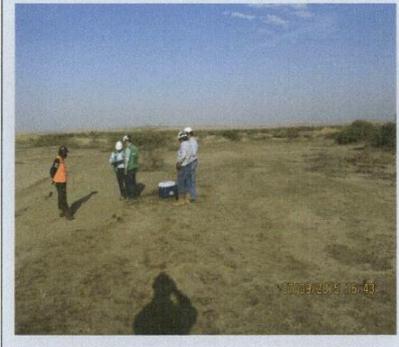
8701	Foto N° 20
4	<p>Área impregnada con hidrocarburos ubicada alrededor de la cantina del pozo PUG 5291.</p>	20	Foto N° 31

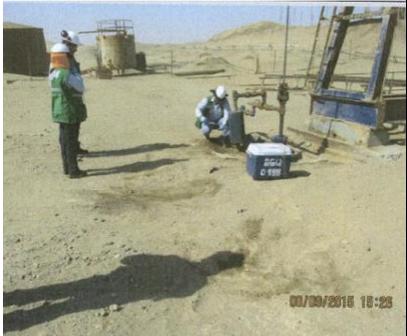
<p>El hallazgo de suelo impactado con hidrocarburos se encuentra ubicado dentro de la cantina de concreto del pozo PUG 5291, según se visualiza en la fotografía N° 31, en donde se aprecia al supervisor tomar la muestra de suelo del interior de la cantina de concreto que rodea al pozo PUG 5291.</p> <p>Este hecho se verifica en el Acta de Supervisión en donde se indicó que el área de suelo impregnado con hidrocarburos se encontró en la misma ubicación que el cabezal del pozo PUG 5291, según se aprecia:</p> <table border="1" data-bbox="810 577 1342 651"> <thead> <tr> <th colspan="4">POZOS DE BATERIA 202 – ZONA C</th> </tr> </thead> <tbody> <tr> <td>2</td> <td>9464543</td> <td>484845</td> <td>Pozo 5291 (PUG). Condición Productor (Unidad de bombeo mecánico con motor a gas). Cuenta con cantina de concreto como sistema de contención.</td> </tr> <tr> <td>8</td> <td></td> <td></td> <td></td> </tr> </tbody> </table> <p>Fuente: Acta de Supervisión</p> <table border="1" data-bbox="810 696 1337 931"> <thead> <tr> <th colspan="7">HALLAZGOS</th> </tr> </thead> <tbody> <tr> <td colspan="7">Respecto a suelos impregnados con hidrocarburos</td> </tr> <tr> <td colspan="7">Durante la supervisión ambiental de campo, se observó suelos impregnados con hidrocarburos en diferentes zonas cercanas a los pozos periferia del Lote II. En el cuadro adjunto se detallan: Batería, Pozo, distancia aproximada al Pozo, área estimada en campo, Coordenadas UTM (WGS 84)</td> </tr> <tr> <th>N°</th> <th>Batería</th> <th>Pozo</th> <th>Distancia aproximada al pozo (m)</th> <th>Área estimada en campo (m²)</th> <th colspan="2">Coordenadas UTM (WGS 84)</th> <th>Observación</th> </tr> <tr> <td></td> <td></td> <td></td> <td></td> <td></td> <th>Noche</th> <th>Este</th> <td></td> </tr> <tr> <td>1.1</td> <td>205</td> <td>5458</td> <td>30</td> <td>498</td> <td>9465183</td> <td>485882</td> <td>Se tomó muestra de suelo</td> </tr> <tr> <td>1.2</td> <td>206</td> <td>5458</td> <td>20</td> <td>414</td> <td>9465211</td> <td>485942</td> <td></td> </tr> <tr> <td>1.3</td> <td>205</td> <td>5511</td> <td>100</td> <td>8.704</td> <td>9465275</td> <td>486262</td> <td>Se tomó muestra de suelo</td> </tr> <tr style="border: 2px solid red;"> <td>1.4</td> <td>202</td> <td>5291</td> <td>Alrededor de cantina</td> <td>20</td> <td>9464583</td> <td>484845</td> <td>Se tomó muestra de suelo</td> </tr> <tr> <td>1.5</td> <td>4174</td> <td>4621</td> <td>20</td> <td>506</td> <td>9461579</td> <td>483802</td> <td>Se tomó muestra de suelo</td> </tr> </tbody> </table> <p>En la medida que la cantina de concreto del pozo PUG 5291 aísla el material contenido en ésta del contacto con el suelo circundante, se considera que no hay certeza respecto a que el suelo alrededor de la cantina del pozo PUG 5291 se encuentre impactado en base a la detección de presencia de hidrocarburo en el interior de dicha cantina.</p>	POZOS DE BATERIA 202 – ZONA C				2	9464543	484845	Pozo 5291 (PUG). Condición Productor (Unidad de bombeo mecánico con motor a gas). Cuenta con cantina de concreto como sistema de contención.	8				HALLAZGOS							Respecto a suelos impregnados con hidrocarburos							Durante la supervisión ambiental de campo, se observó suelos impregnados con hidrocarburos en diferentes zonas cercanas a los pozos periferia del Lote II. En el cuadro adjunto se detallan: Batería, Pozo, distancia aproximada al Pozo, área estimada en campo, Coordenadas UTM (WGS 84)							N°	Batería	Pozo	Distancia aproximada al pozo (m)	Área estimada en campo (m²)	Coordenadas UTM (WGS 84)		Observación						Noche	Este		1.1	205	5458	30	498	9465183	485882	Se tomó muestra de suelo	1.2	206	5458	20	414	9465211	485942		1.3	205	5511	100	8.704	9465275	486262	Se tomó muestra de suelo	1.4	202	5291	Alrededor de cantina	20	9464583	484845	Se tomó muestra de suelo	1.5	4174	4621	20	506	9461579	483802	Se tomó muestra de suelo

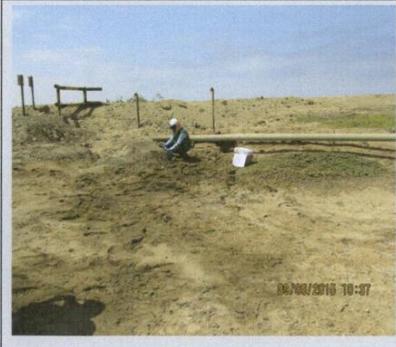
7	<p>Área impregnada con hidrocarburos ubicada a 50 m al sur de la batería 8014.</p>	<table border="1" data-bbox="798 1650 1177 1720"> <tr> <td>30</td> <td>Foto N° 77</td> </tr> </table>	30	Foto N° 77																																																																																							
30	Foto N° 77

<p>El análisis de la muestra 98.6,ESP-11 no mostró excesos en los parámetros de hidrocarburos Fracción F1, F2 y F3 del ECA de suelos.</p> <p>Ni el Acta de Supervisión, ni el Registro Fotográfico del Informe de Supervisión evidencian alguna falla, rotura, reparación reciente, corrosión u otro indicio que permitan atribuir el impacto detectado a la tubería que se advierte de la Fotografía N° 77.</p>	
8	<p>Área impregnada con hidrocarburos ubicada a 20 m al norte del pozo PUG 5975.</p>

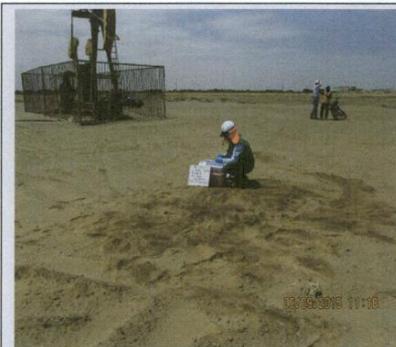
25	Foto N° 78
9	<p>Área impregnada con hidrocarburos ubicada al costado de la cantina del pozo 4758.</p>

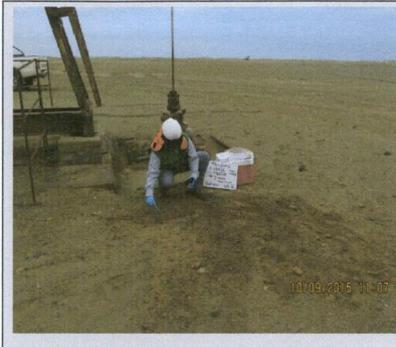
4	Foto N° 113
10	<p>Área impregnada con hidrocarburos ubicada al costado de la cantina del pozo PUG 5241.</p>

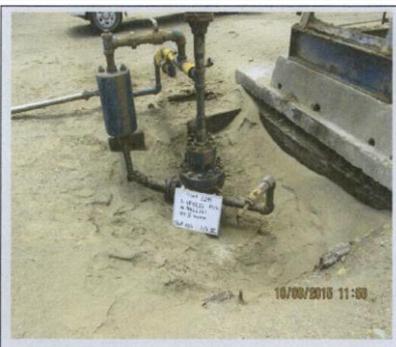
6	Foto N° 114
		<p>El hallazgo de suelo impactado con hidrocarburos se encuentra ubicado dentro de la cantina de concreto del pozo PUG 5241, según se visualiza en la fotografía N° 114.</p> <p>Considerando que: i) la cantina de concreto constituye un medio de contención que previene el contacto de eventuales fugas de hidrocarburo del pozo con el suelo circundante; que, ii) el Acta de Supervisión, ni el Registro Fotográfico del Informe de Supervisión evidencian alguna falla, reparación reciente, corrosión u otro indicio que permitan atribuir el impacto negativo al pozo PUG 5241; y que iii) no se efectuó toma de muestras de suelo, a efectos de verificar el impacto negativo causado al suelo; se considera que en el presente caso no se cuenta con medios de prueba fehacientes del impacto negativo causado al suelo.</p>

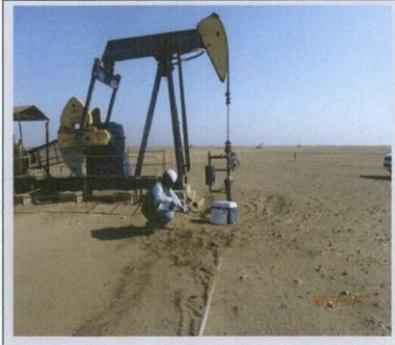
11	Área impregnada con hidrocarburos ubicada al costado de la cantina del pozo PUG 5352.	16	Foto N° 124

<p>No se determinaron las medidas de prevención que el administrado debió adoptar a efectos de evitar el contacto del hidrocarburo con el suelo.</p> <p>En la fotografía no se aprecia una continuidad desde el pozo PUG 5975 hasta el área impactada materia de hallazgo, que nos permita atribuir el impacto detectado a dicho pozo.</p> <p>Cabe mencionar que el pozo PUG 5975 dispone de una cantina de concreto, la cual constituye un medio de contención de eventuales fugas de hidrocarburo producidas desde el pozo.</p> <p>Ni el Acta de Supervisión, ni el Registro Fotográfico del Informe de Supervisión evidencian alguna falla, reparación reciente, corrosión u otro indicio que permitan atribuir el impacto al suelo a la instalación del administrado, según se advierte de la Fotografía N° 114.</p>

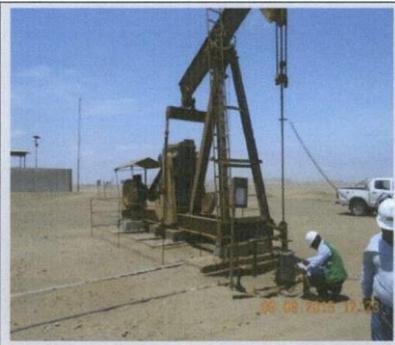
12	Área impregnada con hidrocarburos ubicada al costado de la cantina del pozo PUG 4292.	6	Foto N° 126

<p>El hallazgo de suelo impactado con hidrocarburos se encuentra ubicado dentro de la cantina de concreto del pozo PUG 4292, según se visualiza en la fotografía N° 126.</p> <p>Considerando que: i) la cantina de concreto constituye un medio de contención que previene el contacto de eventuales fugas de hidrocarburo del pozo con el suelo circundante; que, ii) el Acta de Supervisión, ni el Registro Fotográfico del Informe de Supervisión evidencian alguna falla, reparación reciente, corrosión u otro indicio que permitan atribuir el impacto negativo a los componentes del pozo PUG 4292; y que iii) no se efectuó toma de muestras de suelo, a efectos de verificar el impacto negativo causado; se considera que en el presente caso no se cuenta con medios de prueba fehacientes de un impacto negativo causado al suelo por el administrado.</p>

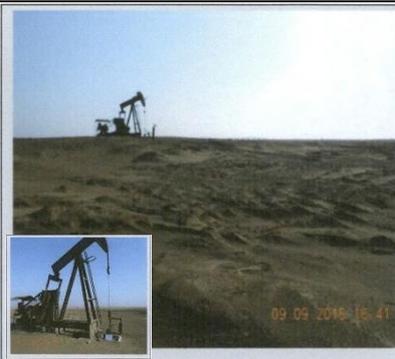
13	Área impregnada con hidrocarburos ubicada a 35 m al norte del pozo PUG 6389.	6	Foto N° 126

<p>No se determinaron las medidas de prevención que el administrado debió adoptar a efectos de evitar el contacto del hidrocarburo con el suelo.</p> <p>En la fotografía no se aprecia una continuidad desde el pozo PUG 6389 hasta el área impactada materia de hallazgo, que nos permita atribuir el impacto detectado a dicho pozo.</p> <p>Cabe mencionar que el pozo PUG 5975 dispone de una cantina de concreto, la cual constituye un medio de contención de eventuales fugas de hidrocarburo producidas desde el pozo, según se aprecia en la fotografía N° 125.</p> <p>Ni el Acta de Supervisión, ni el Registro Fotográfico del Informe de Supervisión evidencian alguna falla, reparación reciente, corrosión u otro indicio que permitan atribuir el impacto del suelo, al pozo PUG 6389 del administrado.</p>

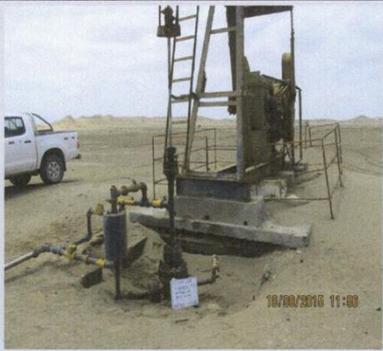
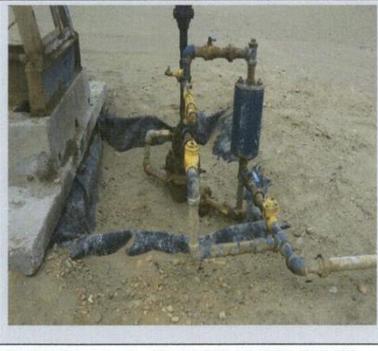
Fotografías N° 112 y 165 del Informe de Supervisión

<p>Foto N° 112 del Informe de Supervisión: En la fotografía se</p>

<p>Foto N° 165 del Informe de Supervisión: "En la fotografía se</p>	Subsanado

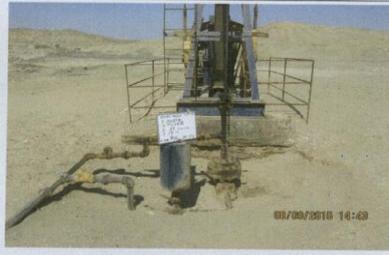
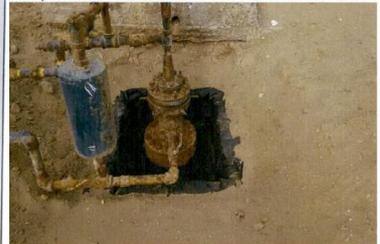
<p>4374</p>

<p>Foto N° 25 del Informe de Supervisión.</p>

<p>Foto del Pozo 4374 adjunta a la Carta N° GMP 399/2016.</p>	<p>Subsanado</p>
<p>4803</p>

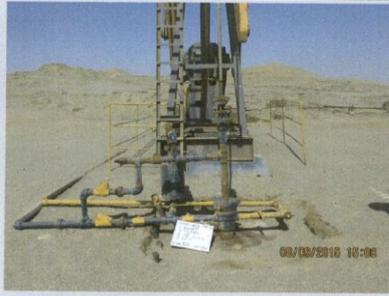
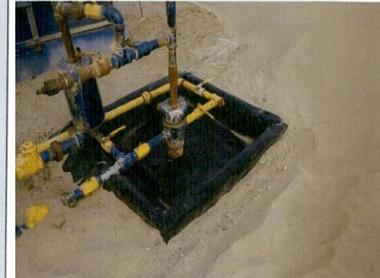
<p>Foto N° 27 del Informe de Supervisión.</p>

<p>Foto del Pozo 4803 adjunta a la Carta N° GMP 399/2016.</p>	<p>Subsanado</p>
<p>8006</p>

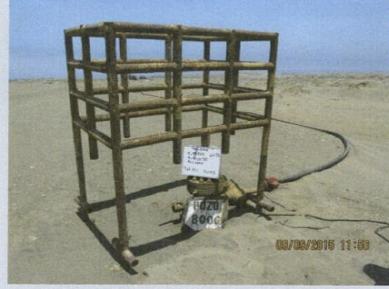
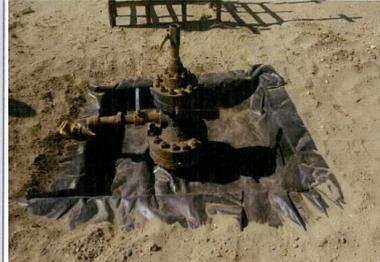
<p>Foto N° 76 del Informe de Supervisión.</p>

<p>Foto del Pozo 8006 adjunta a la Carta N° GMP 399/2016.</p>	<p>Subsanado</p>
<p>6362</p>

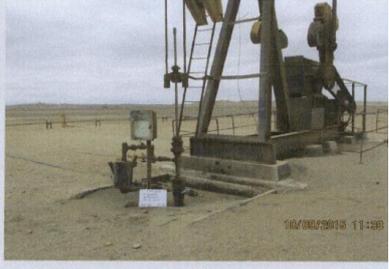
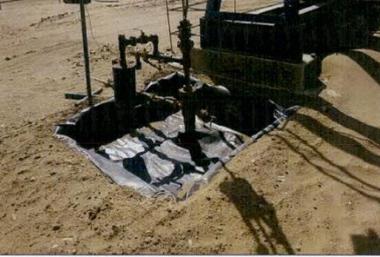
<p>Foto N° 109 del Informe de Supervisión.</p>

<p>Foto del Pozo 6332 adjunta a la Carta N° GMP 399/2016.</p>	<p>Subsanado</p>
<p>4373</p>

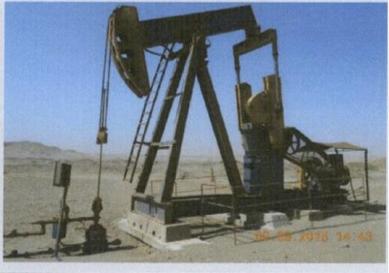
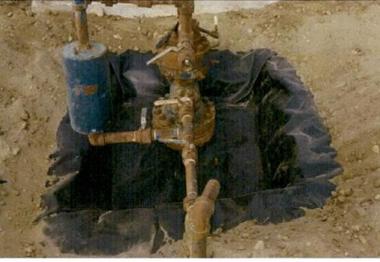
<p>Foto N° 122 del Informe de Supervisión.</p>

<p>Foto del Pozo 4373 adjunta a la Carta N° GMP 399/2016.</p>	<p>Subsanado</p>

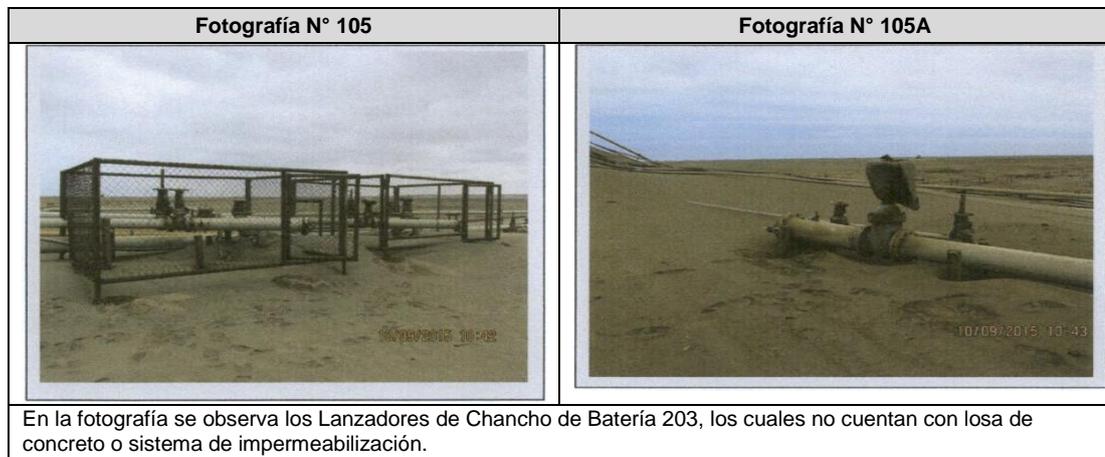
Fotografías N° 105 y 105 A del Informe de Supervisión

40. Durante la Supervisión Regular 2015, la Dirección de Supervisión identificó tres (3) receptores de raspatabos⁴² ubicados en la Batería 203 del Lote III que no contaban con losa de concreto, conforme se observa de las fotografías N° 105 y 105 A del Informe de Supervisión:

41. De lo expuesto, la Dirección de Supervisión concluyó en que GMP no cuenta con áreas de losa de concreto y sistema para coleccionar fugas en la zona donde se han instalado tres (3) receptores de raspatabos (pig catcher) de la Batería 203.
