Organismo de Evaluación y
Fiscalización Ambiental - OEFA

RESOLUCIÓN DIRECTORAL N° 524-2019-OEFA/DFAI

EXPEDIENTE N° : 251-2018-OEFA/DFAI/PAS
ADMINISTRADO : SAVIA PERÚ S.A¹
UNIDAD FISCALIZABLE : LOTE Z-2B
UBICACIÓN : DISTRITOS DE LA BREA, LOBITOS, PARIÑAS, EL ALTO, PROVINCIA DE TALARA, DEPARTAMENTO DE PIURA
SECTOR : HIDROCARBUROS LÍQUIDOS
MATERIAS : MEDIDAS DE PREVENCIÓN
SISTEMAS DE CONTENCIÓN, RECOLECCIÓN Y TRATAMIENTO
RESPONSABILIDAD ADMINISTRATIVA
MEDIDAS CORRECTIVAS
ARCHIVO
REGISTRO DE ACTOS ADMINISTRATIVOS

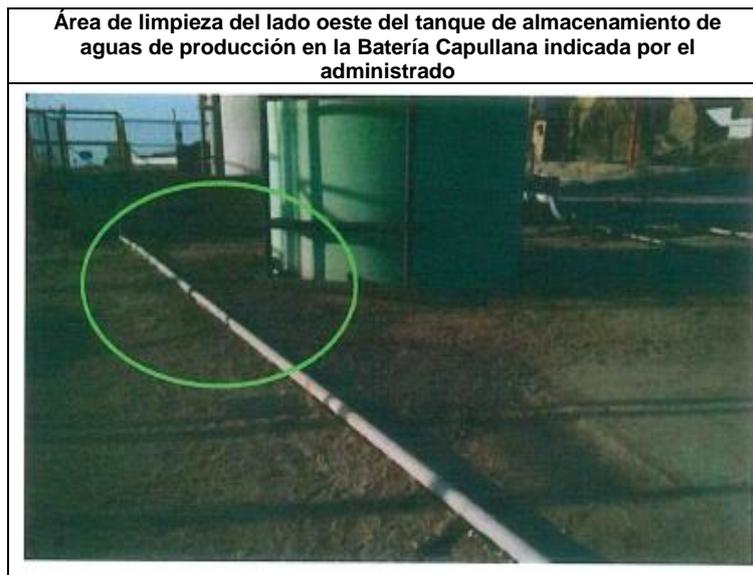
25. Por otro lado, respecto al lado Oeste del tanque de almacenamiento de aguas de producción en la Batería Capullana, el administrado señaló que retiró el suelo impregnado y relleno con material de préstamo²⁹ el área afectada, a fin de acreditar ello, adjuntó la siguiente fotografía:

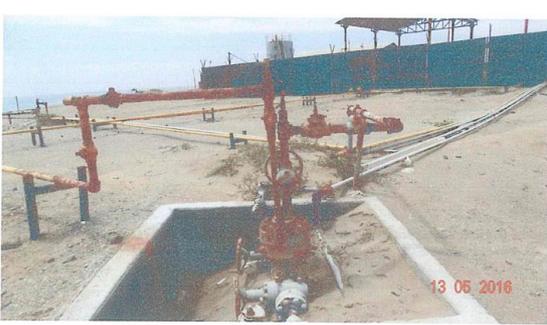
<p>Foto N° 12. El sistema de contención de derrames del pozo 132 de Punta Lobos de Lobitos se encuentra lleno de arena. Coordenadas UTM WGS84, Zona 17 – 466888E, 9506953N.</p>	En el registro fotográfico, se evidencia el sistema de contención de concreto, conteniendo arena en su interior.
	36

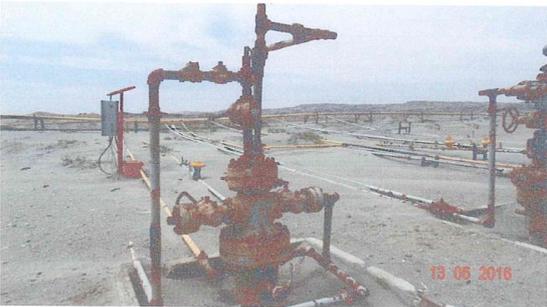
<p>Foto N° 16. El sistema de contención de derrames del pozo 036 de Punta Lobos de Lobitos se encuentra lleno de arena. Coordenadas UTM WGS84, Zona 17 – 466906E, 9506905N.</p>	En el registro fotográfico, se evidencia el sistema de contención de concreto, conteniendo arena en su interior.
	37

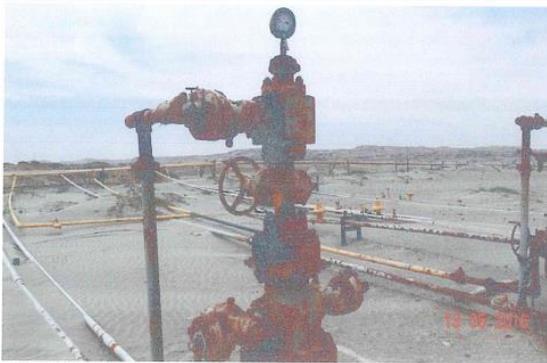
<p>FOTO N° 17. El sistema de contención de derrames del pozo 037 de Punta Lobos de Lobitos se encuentra lleno de arena. Coordenadas UTM WGS84, Zona 17 – 466907E, 9506807N.</p>	En el registro fotográfico, se evidencia el sistema de contención de concreto, conteniendo arena en su interior.

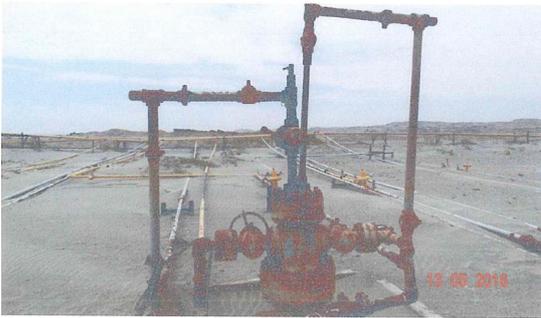
<p>FOTO N° 18. El sistema de contención de derrames del pozo 038 de Punta Lobos de Lobitos se encuentra lleno de arena. Coordenadas UTM WGS84, Zona 17 - 466906E, 9506805N.</p>	En el registro fotográfico, se evidencia el sistema de contención de concreto, conteniendo arena en su interior.
	39

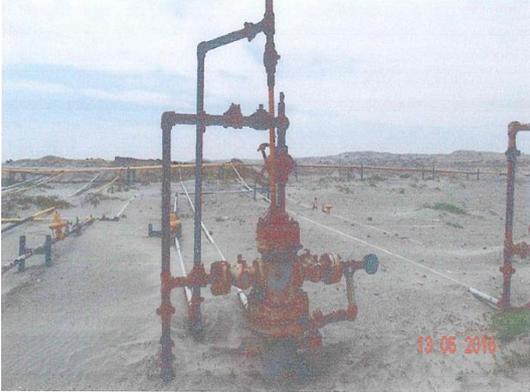
<p>Foto 19. El sistema de contención de derrames del pozo 039 de Punta Lobos de Lobitos se encuentra lleno de arena. Coordenadas UTM WGS84, Zona 17 - 466906E, 9506803N.</p>	En el registro fotográfico, no se evidencia el sistema de contención, según lo señalado ya que se encuentra colmatado de arena.
<p><i>“Sistema de Contención incompleto, ya que el lado oeste del dique ha sido retirado”</i></p>	A-14

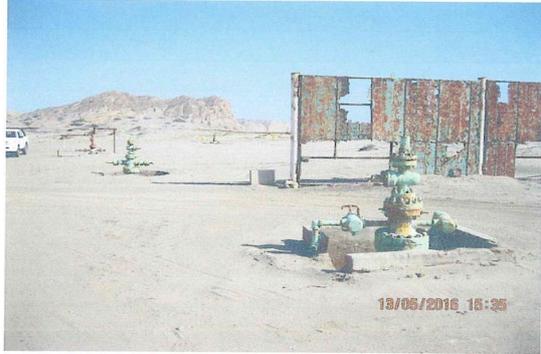
<p>Foto 26. El sistema de contención de derrames del Pozo A-14 Providencia se encuentra incompleto. Coordenadas UTM WGS84, Zona 17 - 467380E, 9491123N.</p>	Se evidencia sistema de contención deteriorado por estar incompleto.

Conducta Infractora	Medida correctiva		
	Obligación	Plazo de cumplimiento	Forma y plazo para acreditar el cumplimiento
Las plataformas de los Pozos A-14, L3-10, 131D y R-37-2 del Lote Z-2B, de titularidad de Savia Perú S.A., no cuentan con un adecuado sistema de contención, recolección y tratamiento ante fugas o derrames de hidrocarburos; asimismo, las plataformas de los Pozos A-6 y A-23 no cuentan con el referido sistema.	Acreditar la implementación del sistema de contención, recolección y tratamiento ante fugas o derrames de hidrocarburos de material impermeable que no permita la salida de una fuga o derrame de hidrocarburos en las plataformas de los seis (6) pozos mencionados.	En un plazo no mayor de sesenta y seis (41) días hábiles contados desde la notificación de la presente Resolución.	Remitir a la Dirección de Fiscalización, Sanción y Aplicación de Incentivos del Organismo de Evaluación y Fiscalización Ambiental – OEFA, en un plazo no mayor de cinco (5) días hábiles contados a partir de vencido el plazo para cumplir con la medida correctiva, la siguiente información: i) Un informe técnico que describa las acciones de implementación del sistema de contención, recolección y tratamiento ante fugas o derrames de hidrocarburos de material impermeable que no permita la salida de una fuga o derrame en las plataformas de los once (11) pozos mencionados; con su respectivo registro fotográfico (a color, debidamente fechado e identificado con coordenadas UTM WGS84).

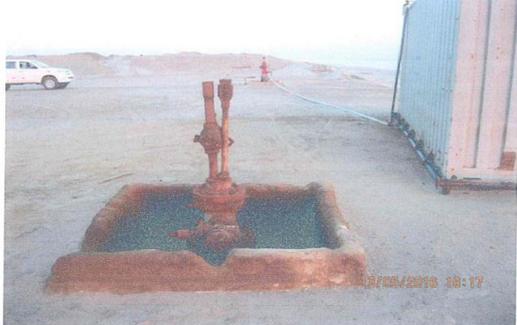
<p>Foto 27. El sistema de contención de derrames del Pozo L3-10 Litoral se encuentra incompleto, ya que el lado nor este del dique ha sido retirado. Coordenadas UTM WGS84, Zona 17 - 466316E, 9479252N.</p>	Se evidencia sistema de contención deteriorado por estar incompleto.

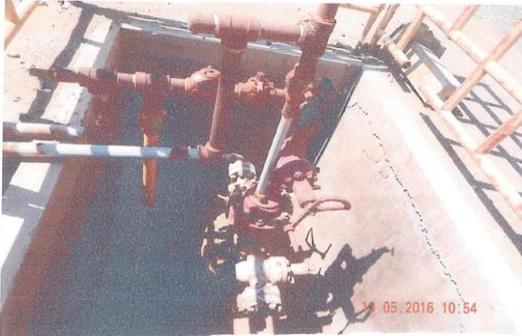
<p>Foto 29. El sistema de contención de derrames del Pozo 131D de la Batería 3 Peña Negra se encuentra rajado horizontalmente a lo largo del lado oeste del contenedor. Coordenadas UTM WGS84, Zona 17 - 472109E, 9527601N.</p>	<p>Se evidencia sistema de contención deteriorado por estar rajado.</p>
<p>“Sistema de Contención de derrames en mal estado”</p>	<p>R-37-2</p>

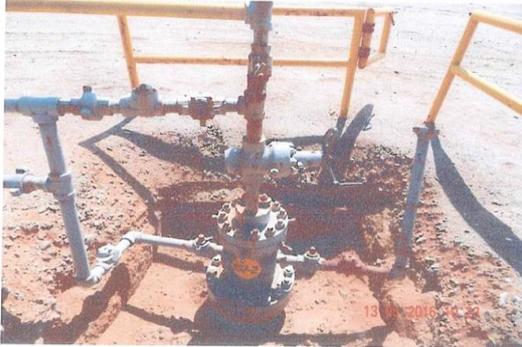
<p>Foto 30. El sistema de contención de derrames del Pozo R-37-2 de la Batería Rincón se encuentra deteriorado en su totalidad. Coordenadas UTM WGS84, Zona 17 - 473483E, 9530100N.</p>	<p>Sistema de contención deteriorado, no se evidencia la impermeabilización del mismo.</p>
<p></p>	<p>A-6</p>

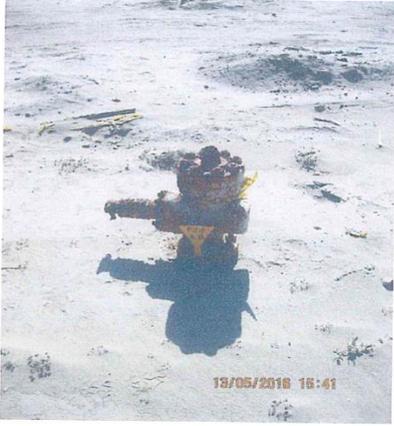
<p>FOTO N° 9. El pozo A-6 de Providencia no cuenta con sistema de contención de derrames. Coordenadas UTM WGS84, Zona 17 - 467312E, 9490442N.</p>	<p>No se evidencia sistema de contención</p>

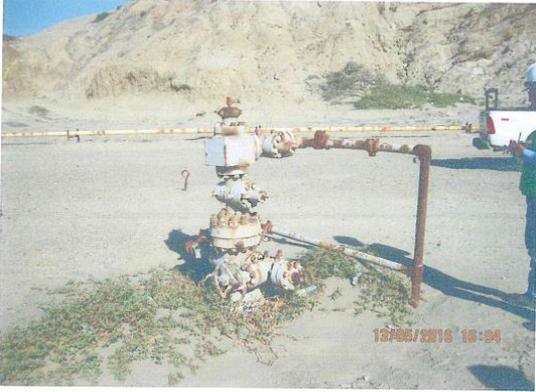
<p>FOTO N° 10. El pozo A-23 de Providencia no cuenta con sistema de contención de derrames. Coordenadas UTM WGS84, Zona 17 - 467388E, 9489662N.</p>	<p>No se evidencia sistema de contención.</p>
