**RESOLUCIÓN DIRECTORAL N° 00396-2019-OEFA/DFAI**

**EXPEDIENTE N°** : 1588-2018-OEFA/DFAI/PAS  
**ADMINISTRADO** : ANABI S.A.C.<sup>1</sup>  
**UNIDAD PRODUCTIVA** : ANAMA  
**UBICACIÓN** : DISTRITO DE HUAQUIRCA, PROVINCIA DE  
ANTABAMBA, DEPARTAMENTO DE  
APURÍMAC  
**SECTOR** : MINERÍA  
**MATERIA** : RESPONSABILIDAD ADMINISTRATIVA CON  
MEDIDA CORRECTIVA  
ARCHIVO

#### III.1 **Hecho imputado N° 1: El administrado no implementó el sumidero con capacidad de almacenamiento de 5000 m<sup>3</sup>/día, en el tajo abierto, incumpliendo lo establecido en su instrumento de gestión ambiental.**

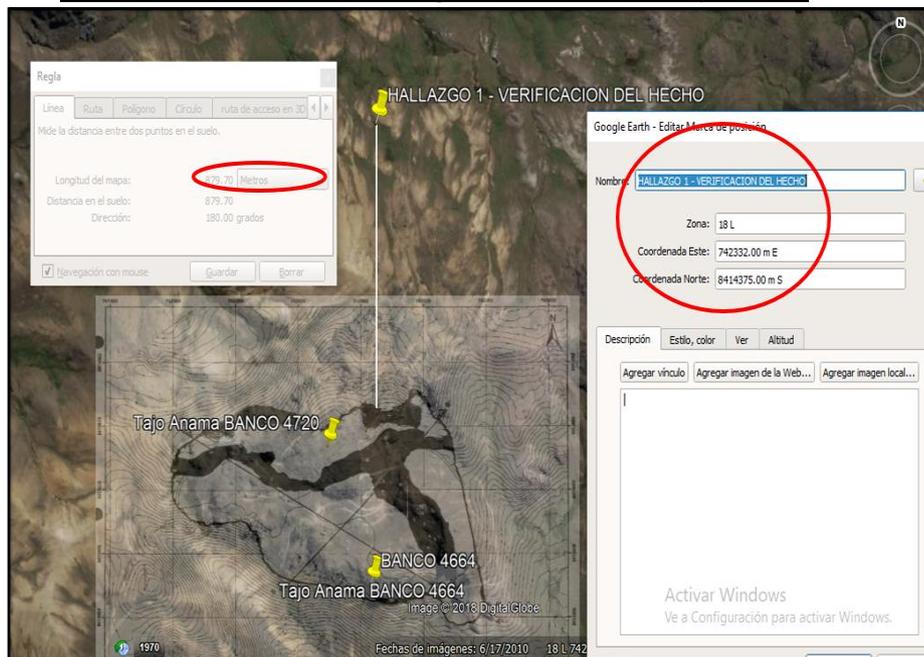
#### Ploteo de la ubicación del Hallazgo N° 1 respecto del Tajo Anama

22. En esa línea, se procedió a realizar la verificación de las coordenadas correspondientes al hecho imputado N°1, advirtiéndose que la ubicación a la que hace referencia el hallazgo N° 1 -el cual sustenta la presente imputación-, se encuentra fuera de la extensión que tendrá el Tajo Anama en los siete años que consigna el proyecto, incluso se encuentra aproximadamente a 880 metros de distancia, del borde de la extensión máxima que tendría dicho tajo, con lo cual, considerando la presente imputación, no se verifica fehacientemente el incumplimiento a los compromisos ambientales (ver la siguiente imagen):

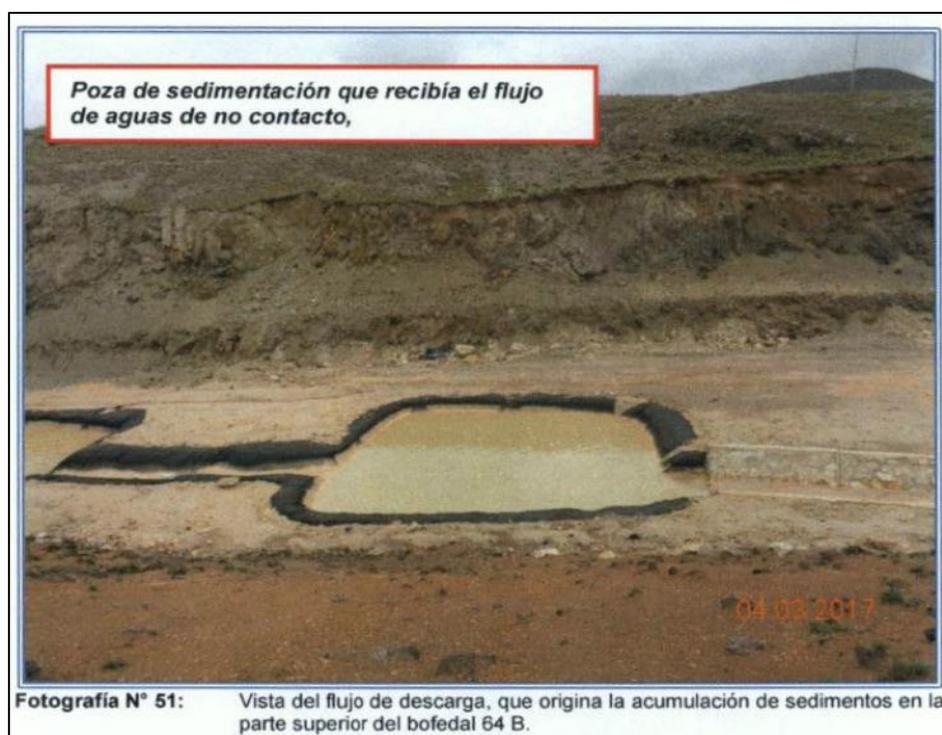
**Imagen N° 1: Aguas de no contacto del PAD de lixiviación descargadas en las pozas de sedimentación**

36. Ahora bien, respecto de la descarga de las pozas de sedimentación del canal de coronación del PAD de lixiviación, de conformidad con lo consignado en el Informe de Supervisión<sup>34</sup>, la DSEM constató durante la Supervisión Regular 2017 que, entre otros hechos, el agua que descargaba de estas pozas hacia el bofedal 64B, presentaba sedimentos que eran acumulados sobre dicho bofedal, por lo que lo observado fue señalado en el Cuadro de Verificación de Obligaciones, N° 1<sup>35</sup>.
37. De igual manera, en la zona de coordenadas aproximadas UTM WGS 84: 8414675 N, 742510 E -aguas arriba del bofedal- se verificó la descarga del flujo de agua con alto grado de turbidez proveniente del extremo lateral de las pozas de sedimentación de sección trapezoidal y cubiertas con geotextil, que colectaban las aguas provenientes del canal de coronación del PAD de lixiviación.

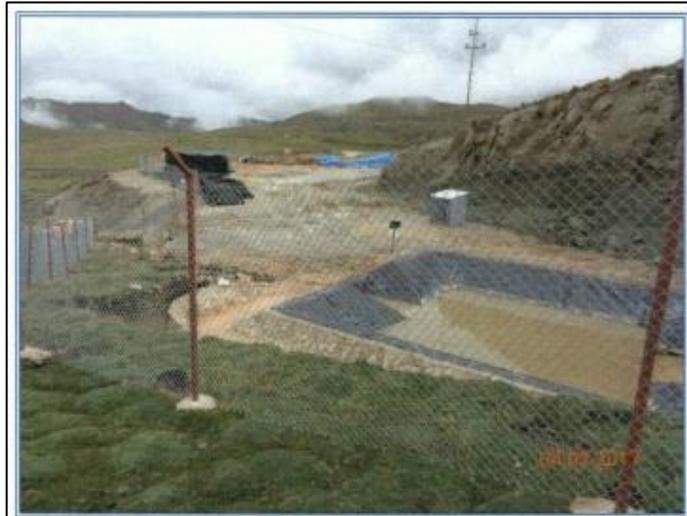
**Imagen N° 2: Aguas de no contacto con presencia de material de arrastre y suspensión**

38. Asimismo, de las fotografías presentadas a continuación, de la poza de sedimentación final y de la descarga hacia la quebrada a partir de esta poza, se puede advertir que estas contienen una coloración propia del material de arrastre y suspensión, el cual es sedimentado en la parte superior del Bofedal 64B.

Fotografía N° 53: Vista de la poza de sedimentación final, de la cual descargaba el flujo de aguas por rebose hacia la quebrada, se aprecia un tramo en canal de mampostería.

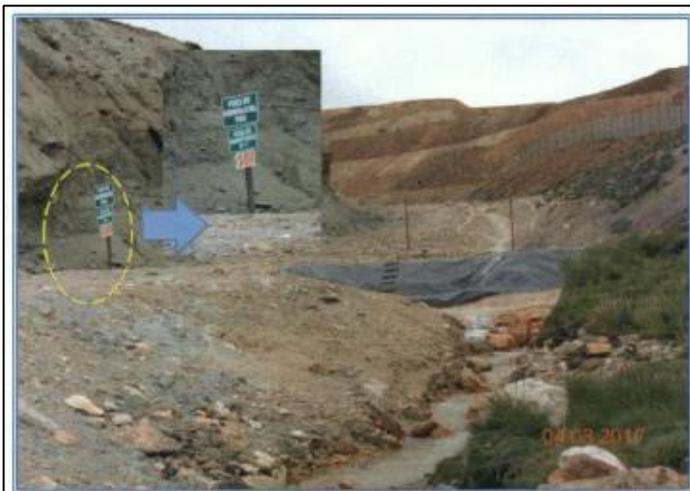
Fotografía N° 54: Vista aguas abajo de la descarga a quebrada de las aguas de no contacto procedentes de las pozas de sedimentación.

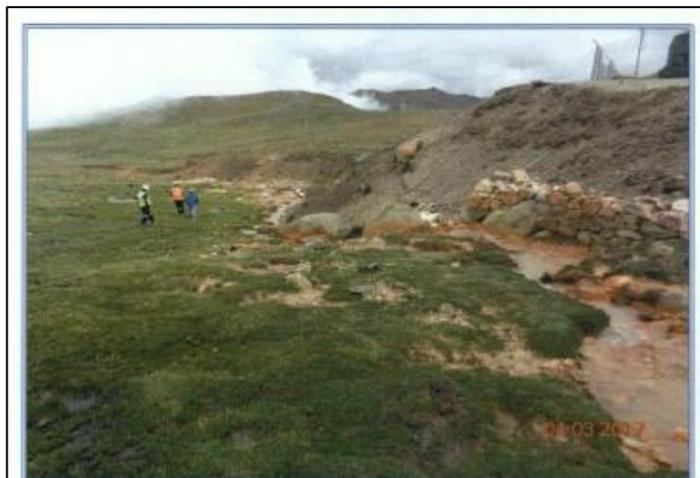
Fotografía N° 50: Vista del flujo de descarga, que origina la acumulación de sedimentos en la parte superior del bofedal 64 E.

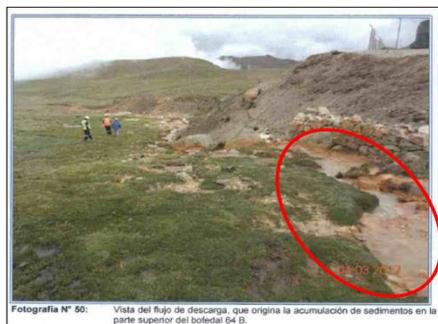
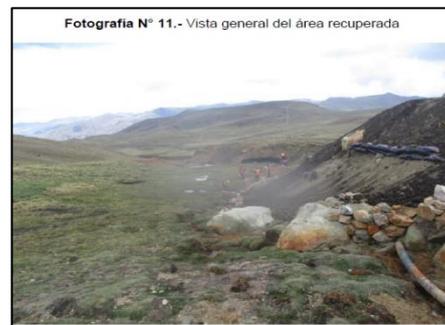
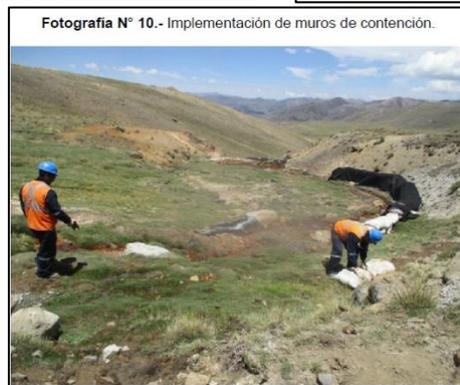
52. De la revisión a los medios probatorios presentados y de lo actuado en el expediente, no se verifica la presentación de un estudio del suelo que advierta la correcta remediación del área afectada, por lo que no quedaría acreditado fehacientemente la remediación del área afecta, tal como alega el administrado.

53. Cabe señalar que, el administrado manifiesta haber implementado muros de contención empleando sacos, lo cual puede ser verificado de las Fotografías N° 10 y 12 de su escrito de descargos del 1 de diciembre de 2017, sin embargo, se debe dejar claro que dicha implementación, no podría considerarse como una medida de previsión y control, toda vez que se trata de muros que se encuentran al lado del talud proporcionándole a este estabilidad física mas no ejercería ningún tipo de previsión sobre los sedimentos que son arrastrados por el efluente que discurre libremente en el bofedal.
54. En su escrito de fecha 14 de agosto de 2018, el administrado sostiene que en la ficha biológica del EIA Anama aprobado mediante Aprobada mediante Resolución Directoral N° 038-2014-EM-DGAAM, que forma parte de la línea

- Limpieza de los sistemas de control Hidráulico como pozas disipadoras, canales y pozas sedimentadoras, además del cambio de geotextil por deterioro.
  - Estos controles y mantenimiento del sistema Hidráulico se realizan periódicamente, conforme se dé la acumulación de sedimentos.

- A la fecha se sembró los taludes aledaños con ray grass para generar estabilidad física en la zona.
50. Al respecto, la SFEM señala que, si bien, el administrado señala que realizó la limpieza de las pozas de sedimentación e implementará controles y mantenimiento periódicos conforme se dé la acumulación de sedimentos, no hay forma de confirmar que esto perdure en el tiempo, evitando que se pueda generar nuevamente el presente incumplimiento, ya que el administrado no ha presentado un programa de retiro de lodos y mantenimiento del sistema hidráulico ni el procedimiento escrito de dicha actividad, que nos confirmen las tareas a realizarse.

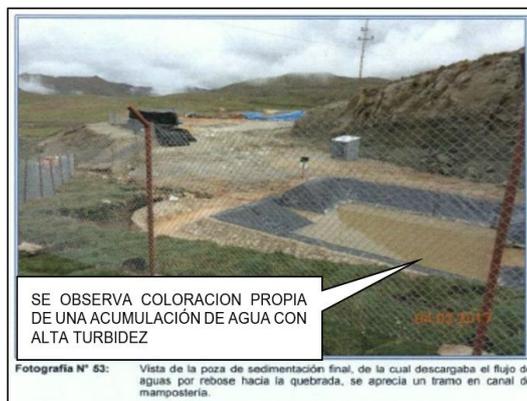
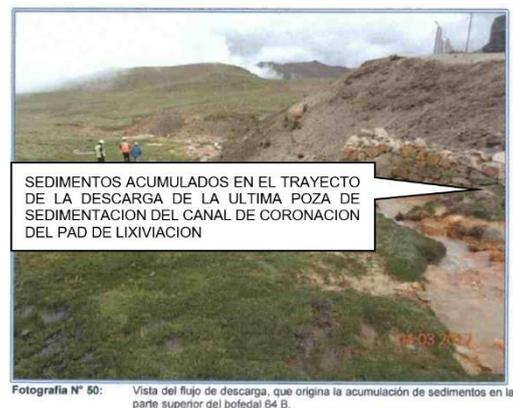
56. Asimismo, la SFEM precisó que al ser debidamente evidenciado el origen de los sedimentos que formaron parte de esta imputación, no solo con las fotografías de la supervisión, sino también con las observaciones del supervisor de campo, que bajo las evidencias observadas, como las características del efluente descargado de las pozas de sedimentación y el recorrido de este, ha podido determinar fehacientemente el origen de los depósitos acumulados en el bofedal, por lo tanto no es indispensable los resultados de una muestra del efluente para determinar un alto contenido de sólidos suspendidos y la acumulación de ellos como sedimentos en las áreas del bofedal por donde fluyó dicho efluente, tal como se puede ver en las fotografías adjuntas:
