Organismo de Evaluación y
Fiscalización Ambiental - OEFA

RESOLUCIÓN DIRECTORAL N° 0403-2019-OEFA/DFAI

EXPEDIENTE N° : 1298-2018-OEFA/DFAI/PAS
ADMINISTRADO : SAPET DEVELOPMENT PERÚ INC SUCURSAL PERÚ¹
UNIDAD FISCALIZABLE : LOTE VII
UBICACIÓN : DISTRITO DE LOBITOS, PARIÑAS Y LA BREA, PROVINCIA DE TALARA, DEPARTAMENTO DE PIURA
SECTOR : HIDROCARBUROS LÍQUIDOS
MATERIAS : MEDIDAS DE PREVENCIÓN
SISTEMAS DE CONTENCIÓN, RECOLECCIÓN Y/O TRATAMIENTO DE FUGAS
RESPONSABILIDAD ADMINISTRATIVA
MEDIDA CORRECTIVA
ARCHIVO
REGISTRO DE ACTOS ADMINISTRATIVOS

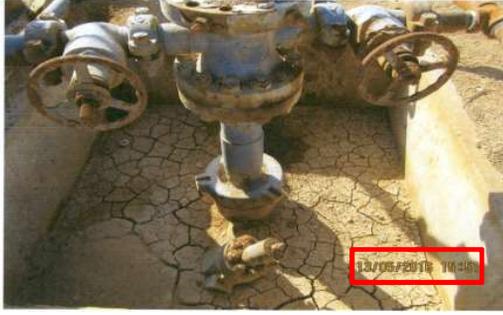
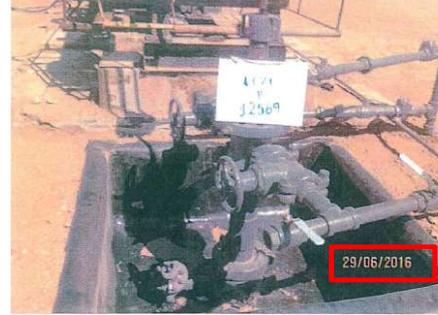
Cuadro N° 6: Registro fotográfico de la corrección del sistema de contención pozo 12569 de la Batería 112.

<p>Foto N° 27³⁷. Vista del Pozo 12569 de la Batería 112, se observó cantina sin geomembrana. Coordenadas UTM (WGS84): N 9483454, E 476339.</p>	<p>Foto. Vista del Pozo 12569 cuenta con sistema de contención (cantina) debidamente impermeabilizada con geomembrana, no se aprecia sistema de recolección y/o tratamiento de fugas. Fecha de corrección: 29/06/2016</p>

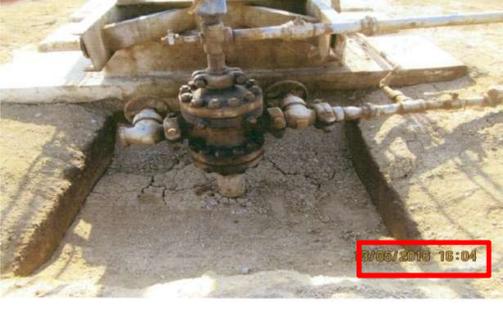
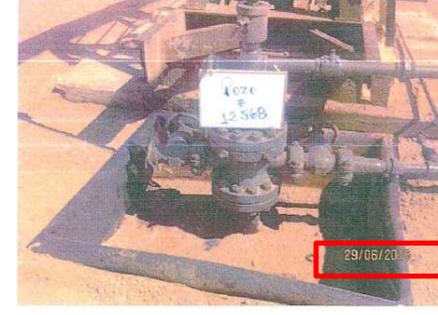
Cuadro N° 7: Registro fotográfico de la corrección del sistema de contención pozo 12568 de la Batería 112.

<p>Foto N° 28³⁸. Vista del Pozo 12568 de la Batería 112, se observó cantina sin geomembrana. Coordenadas UTM (WGS84): N 9483305, E 476585.</p>	<p>Foto. Vista del Pozo 12568 cuenta con sistema de contención (cantina) debidamente impermeabilizada con geomembrana, no se aprecia sistema de recolección y/o tratamiento de fugas. Fecha de corrección: 29/06/2016</p>

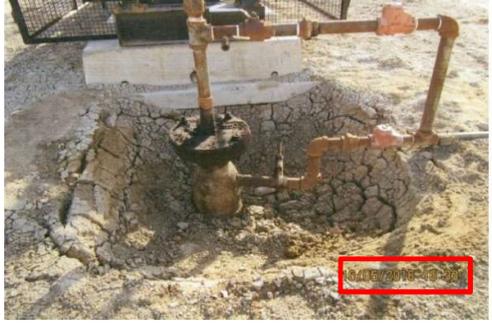
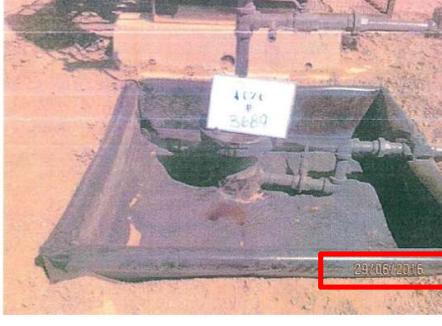
Cuadro N° 8: Registro fotográfico de la corrección del sistema de contención pozo 3689 de la Batería 130.

<p>Foto N° 30³⁹. Vista del Pozo 3689 de la Batería 130, se observó la inasistencia de cantina. Coordenadas UTM (WGS84): N 9487108, E 474072.</p>	<p>Foto. Vista del Pozo 3689 cuenta con sistema de contención (cantina) debidamente impermeabilizada con geomenbrana, no se aprecia sistema de recolección y/o tratamiento de fugas. Fecha de corrección: 29/06/2016</p>
