Organismo de Evaluación y
Fiscalización Ambiental - OEFA

RESOLUCIÓN DIRECTORAL N° 278-2019-OEFA/DFAI

EXPEDIENTE N° : 0670-2018-OEFA/DFAI/PAS
ADMINISTRADO : VOLCAN COMPAÑÍA MINERA S.A.A.¹
UNIDAD FISCALIZABLE : SAN CRISTÓBAL – MARH TÚNEL
UBICACIÓN : DISTRITO Y PROVINCIA DE YAULI,
DEPARTAMENTO DE JUNÍN
SECTOR : MINERÍA
MATERIAS : MEDIDAS DE PREVENCIÓN Y CONTROL
RESPONSABILIDAD ADMINISTRATIVA
REGISTRO DE ACTOS
ADMINISTRATIVOS

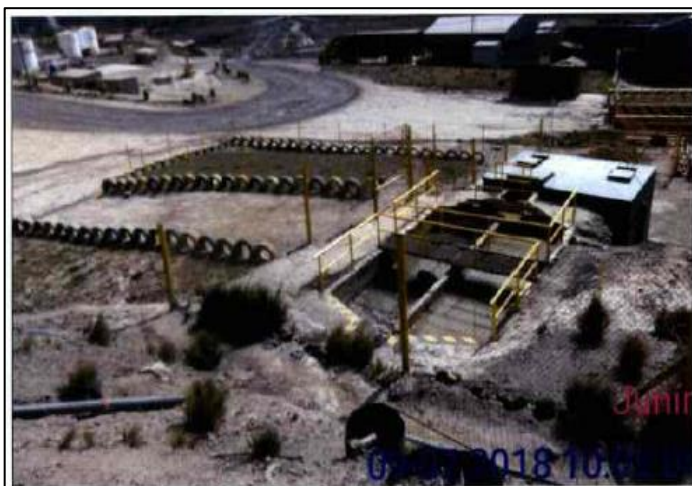
45. En este punto, en su escrito de descargos, el administrado sostuvo que los lodos de la trampa de aceites y grasas son succionados periódicamente mediante la empresa Disal Perú S.A.C. Respecto del área afectada, señaló que los lodos y el suelo en contacto fueron retirados, implementando un área verde en dicho lugar. Para tal efecto, en su escrito de descargos, adjuntó las siguientes fotografías:

Foto N°1: Zona alrededor de la trampa de aceites y grasas general, en las coordenadas WGS84 18L 8703420 N y 383324 E

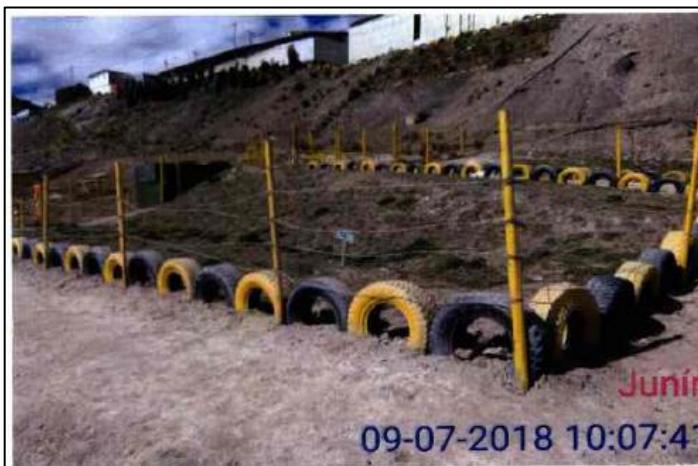
Foto N°2: Vista lateral del área verde implementada en la zona donde se ubico la poza de lodos en las coordenadas WGS84 18L 8703444 N y 383323 E

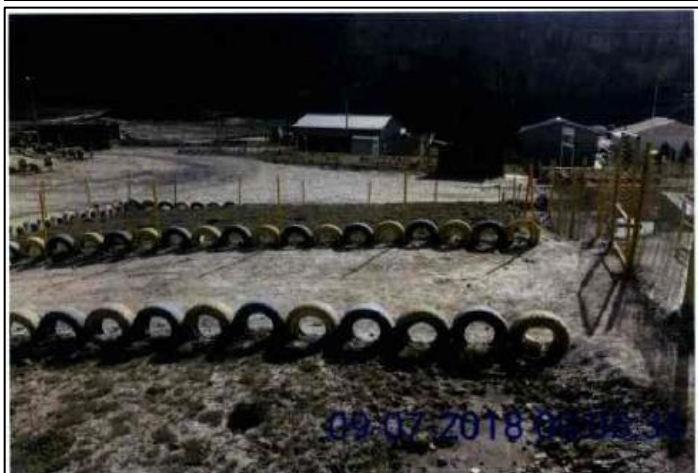
Foto N°3: Vista Frontal del área verde implementada en la zona donde se ubico la poza de lodos en las coordenadas WGS84 18L 8703430 N y 383324 E

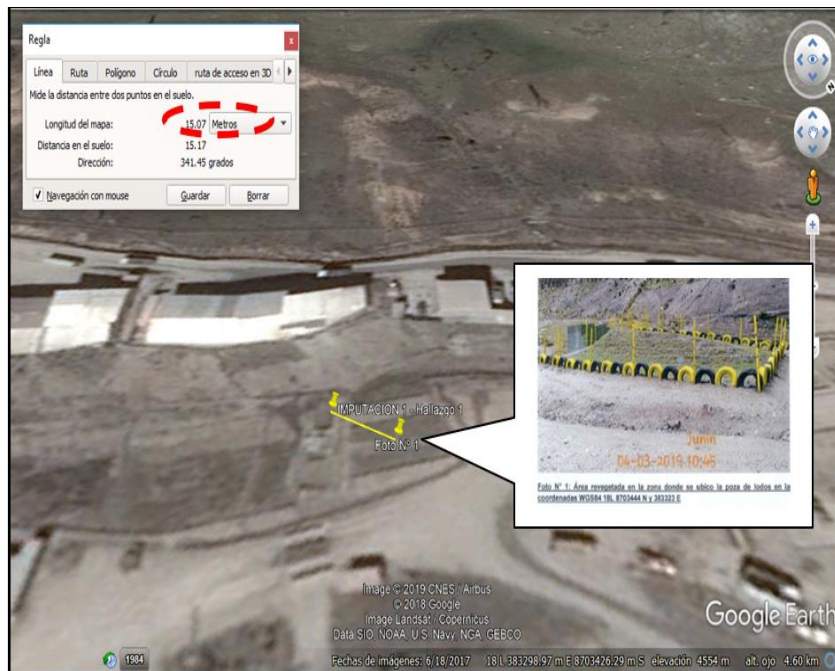
55. De la revisión de los manifiestos, se advierte que las operaciones de recolección (succión) y transporte de los lodos fue realizada por la EO-RS Gestión de Servicios Ambientales S.A.C., y la disposición final se realizó a través de la empresa TARIS S.A., cuyo registro N° EPNE-1152-16 contempla la disposición final de residuos peligrosos, según la información consignada en DIGESA²⁶. Cabe mencionar que la anterior razón social de TARIS S.A. era BEFESA PERU S.A.C²⁷.
56. Por su parte, de la revisión de la fotografía presentada por el administrado, se puede observar que esta representa al área ubicada en las coordenadas UTM WGS84 8703444 N y 383323 E, ubicada a solo quince (15) metros de distancia de la ubicación del hallazgo, observándose que el administrado ha efectuado labores de revegetación:

57. En consecuencia, de la revisión de la documentación presentada en sus escritos de descargos, se concluye que el administrado no ha corregido el presente extremo de la imputación; ya que, si bien ha acreditado haber succionado los lodos de la poza de aceites y grasas como medidas de previsión y control, así como las acciones ejecutadas para la remediación del área afectada; **no ha acreditado que**

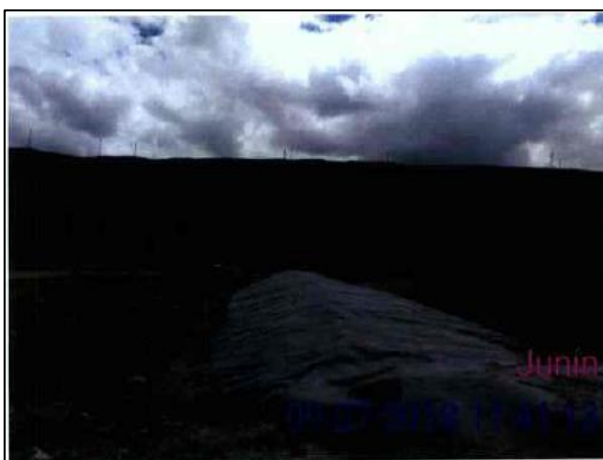
58. En su escrito de descargos, el titular minero señaló que, en la corona de la Relavera N° 6, donde se ubica la zona de cicloneo de relaves y el almacén de relave cicloneado, posee un muro impermeabilizado con geomembrana en el lado de la vía, limitando la disposición de relave fuera de esta zona, y una poza de contingencias alrededor de los cajones de bombeo. Para acreditar dichas acciones, adjuntó las siguientes fotografías:

Foto N°4: Área alrededor de la zona de cicloneo de relaves en las coordenadas WGS84
18L 8714773 N y 386106 E

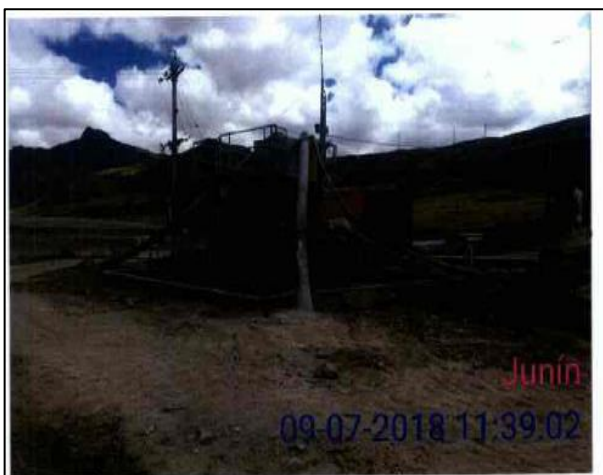
Foto N°5: Área alrededor de la zona de cicloneo de relaves en las coordenadas WGS84
18L 8714769 N y 386139 E

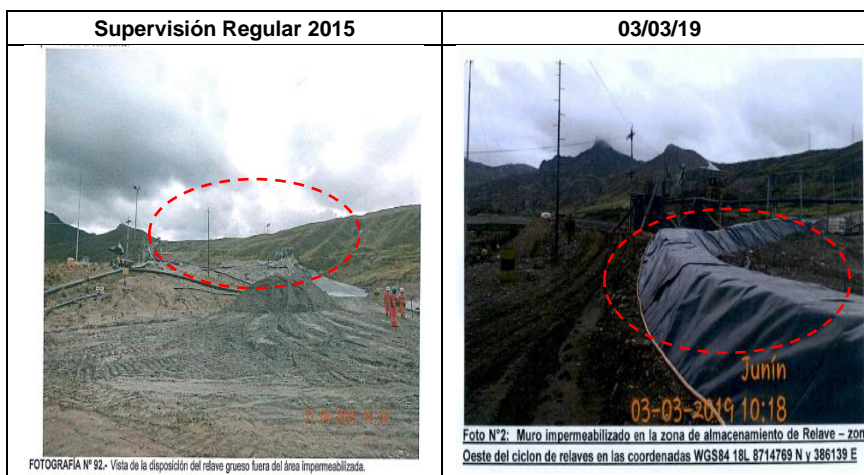
63. En su escrito de descargos al Informe Final, respecto de la remediación del área afectada, el administrado indica que ha realizado la limpieza y remoción del relave de la zona afectada por la disposición temporal del relave cicloneado almacenado sobre el suelo.

64. De las fotografías adjuntas, se puede observar que el área se encuentra impermeabilizada y, dentro de ella, se dispone actualmente el relave cicloneado, evidenciando el retiro y limpieza, tal como se observa a continuación:

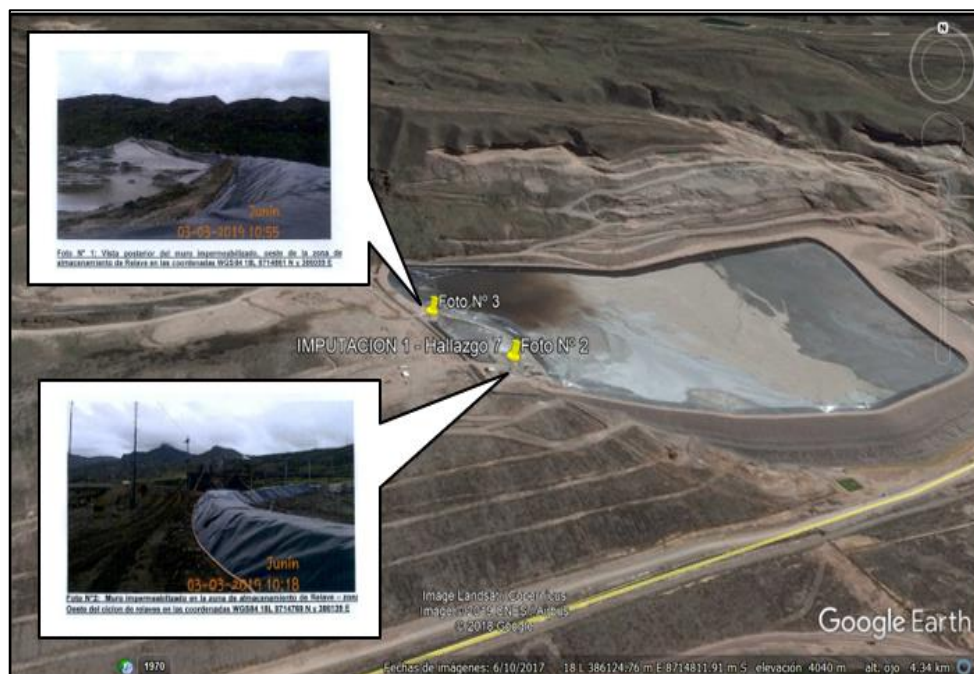
68. De las fotografías presentadas, se observa la impermeabilización con geomembrana y muros de 0-9 a 1.2 m de altura, del área donde se ubica el almacén de relave cicloneado o relave grueso, lo cual evitará las fugas o derrames de este material, impidiendo así que entre en contacto con el suelo de las áreas colindantes, verificándose su ubicación de acuerdo a lo siguiente:

69. Por lo tanto, se concluye que, si bien el administrado ha cumplido con la limpieza del área donde se depositaba el relave grueso sobre el suelo y la impermeabilización de esta, no ha corregido el extremo de la imputación referido a evidenciar que el área colindante no haya sido afectada, siendo necesario para ello **realizar el monitoreo del suelo del área colindante al almacén de relave grueso.**

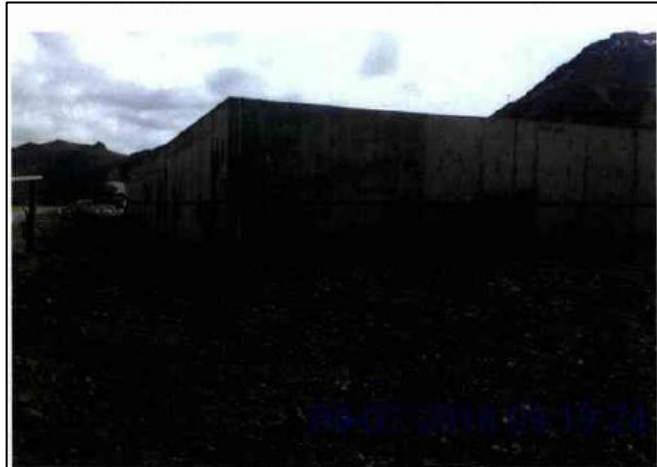
70. En su escrito de descargos, el titular minero sostuvo que, para la planta de relleno hidráulico Solitaria, ha implementado un muro perimetral de concreto, a fin de evitar el contacto del relave con el suelo. Para tal efecto, adjuntó las siguientes fotografías:

Foto N°6: Planta de Relleno Solitaria en las coordenadas WGS84 18L 8702863 N y 383535 E

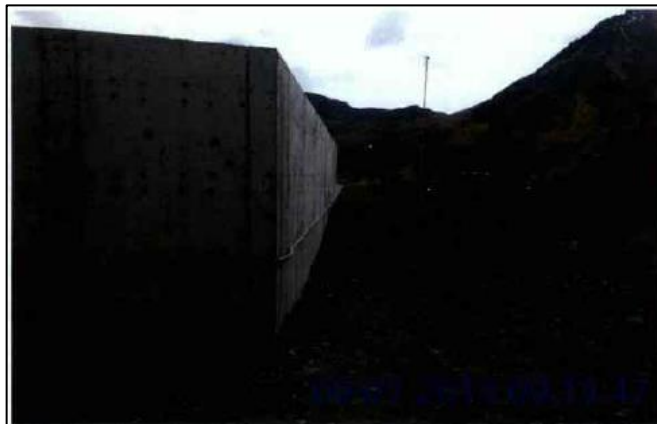
Foto N°7: : Planta de Relleno Solitaria en las coordenadas WGS84 18L 8702871 N y 383546 E

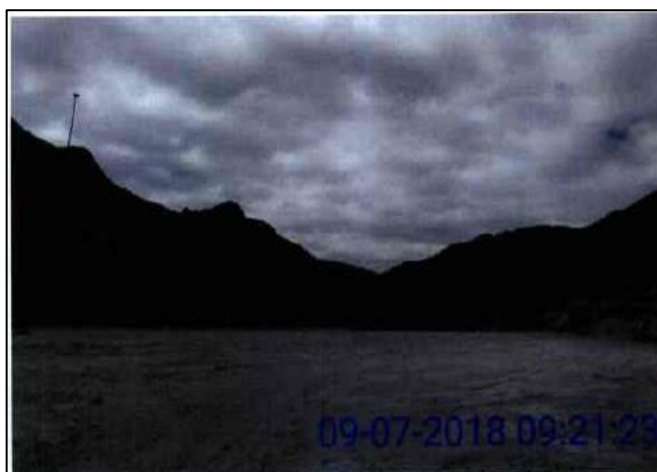
Foto N°8: : Planta de Relleno Solitaria en las coordenadas WGS84 18L 8702904 N y 383552 E

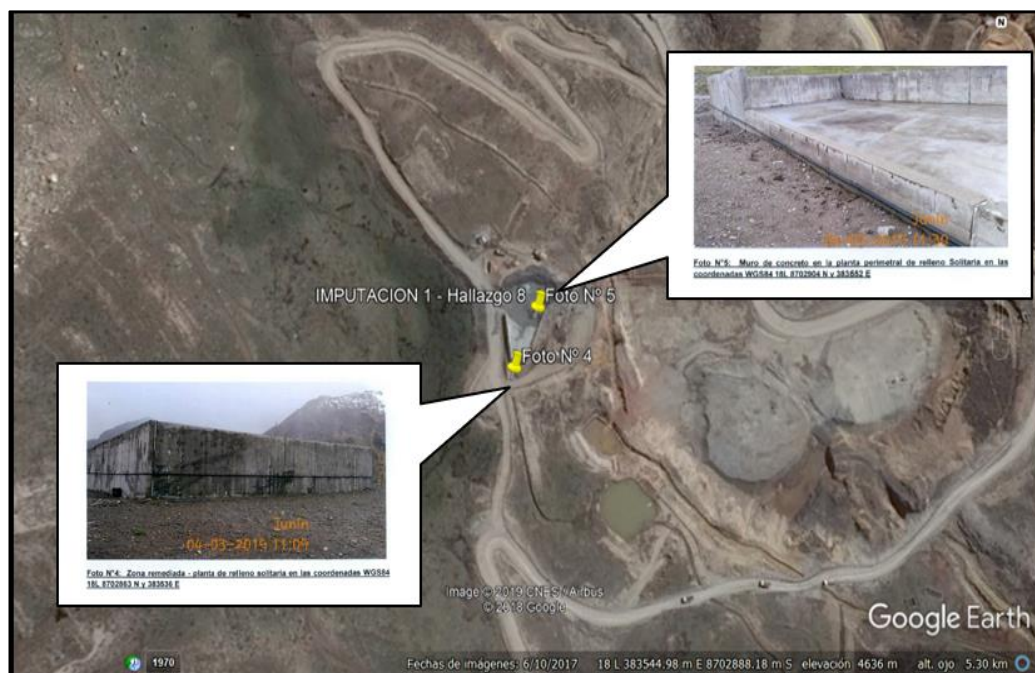
75. Respecto de la remediación del área afectada, el administrado ha especificado las acciones que ha realizado para limpiar la zona afectada por el contacto del relave grueso almacenado y el suelo en contacto, esto es, señaló haber realizado la excavación y remoción respectiva, para su disposición en el almacén de relave de la planta de relleno Solitaria.

76. De la revisión de las fotografías presentadas, se observa la zona libre de relave grueso sobre el suelo, verificándose en su lugar una infraestructura de concreto protegiendo al suelo, tal como se muestra a continuación:

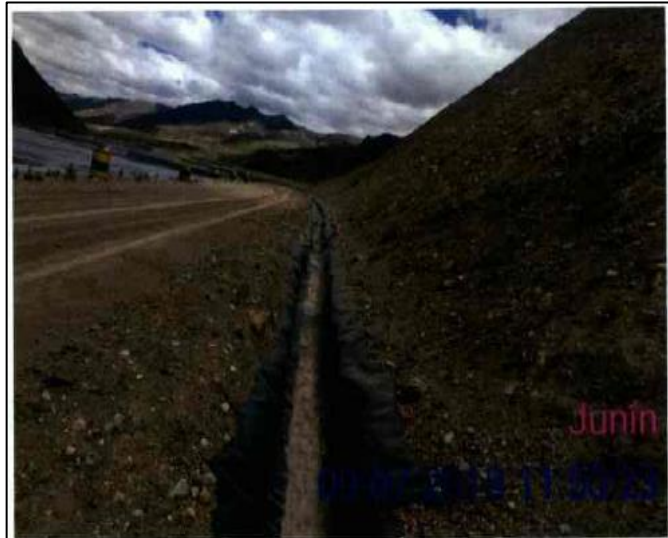
Foto N°9: Canales de conducción de escorrentía de la relavera N°6 en las coordenadas
WGS84 18L 8715030 N y 386382 E
