RESOLUCIÓN DIRECTORAL N° 00273-2019-OEFA/DFAI

EXPEDIENTE N° : 0352-2018-OEFA/DFAI/PAS
ADMINISTRADO : COMPAÑÍA MINERA BARBASTRO S.A.C.¹
UNIDAD FISCALIZABLE : MINA MARTA
UBICACIÓN : DISTRITO DE HUANDO, PROVINCIA Y
DEPARTAMENTO DE HUANCVELICA
SECTOR : MINERÍA
MATERIAS : COMPROMISOS AMBIENTALES
ARCHIVO

III.1. **Único hecho imputado: El titular minero realizó el recrecimiento del muro de contención de la laguna Huarangayoc sin considerar el diseño establecido en el ITS PCM Mina Marta, incumpliendo lo establecido en su instrumento de gestión ambiental**

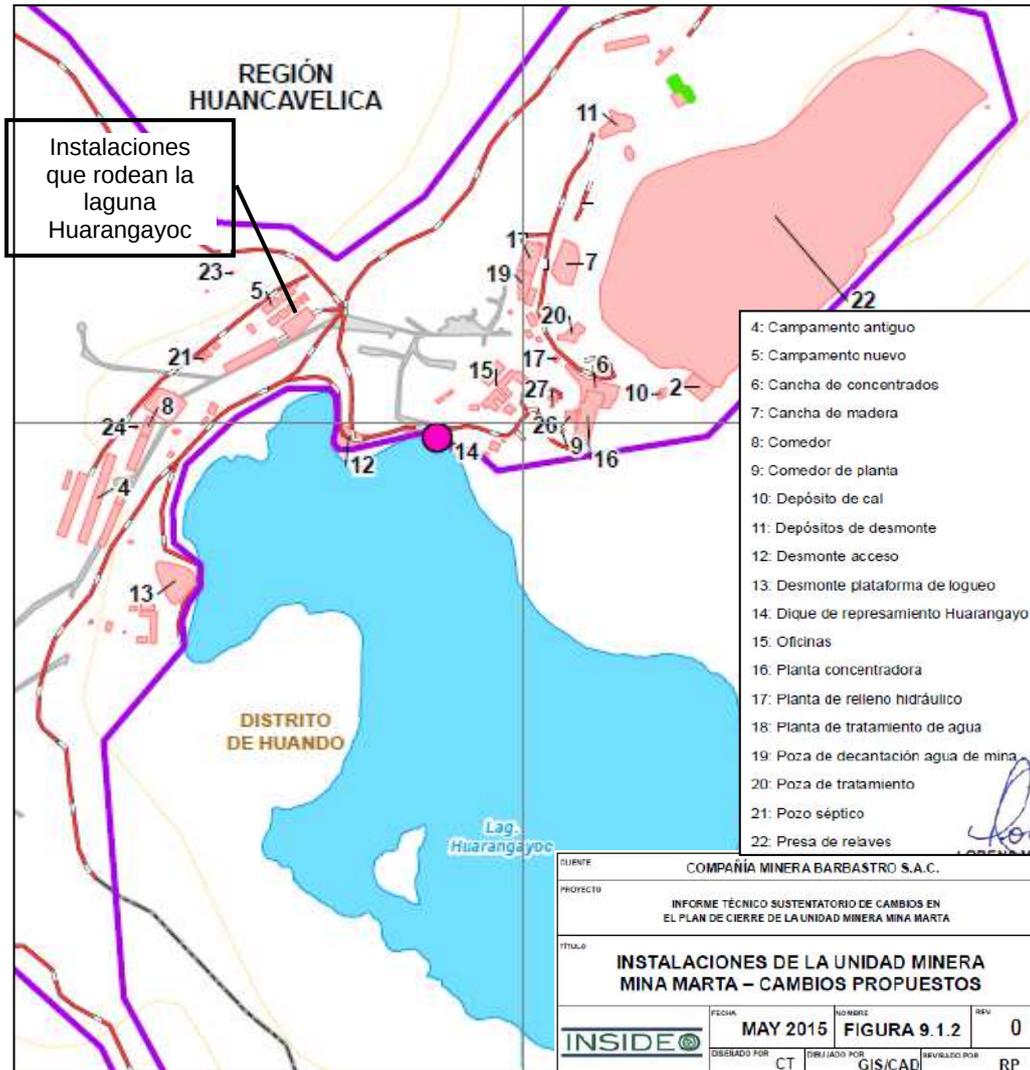
36. En este punto es importante señalar que, siendo que el muro ya era preexistente y que de acuerdo al Primer ITS PCM Mina Marta con la construcción del nuevo muro se estaría mejorando la estructura, la presencia de dicha estructura era de suma importancia puesto que contenía el agua de la laguna Huarangayoc, la cual tiene una dimensión aproximada 550m x 220m, para que ésta no alcance las instalaciones de la unidad minera, encontrándose frente a dicho muro el campamento de la unidad, entre otras instalaciones, incluyendo la presa de relaves, tal como se puede observar en la figura 9.1.2: Instalaciones de la Unidad Minera Mina Marta – Cambios Propuestos, tal como se muestra a continuación:

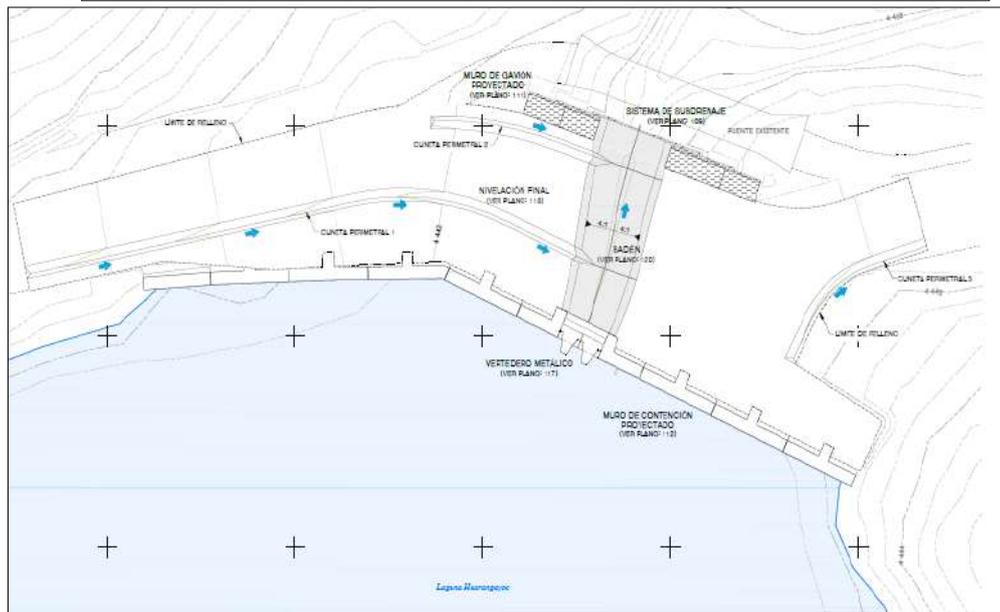
38. Al respecto, se debe señalar que el diseño del muro de acuerdo a lo indicado en el Primer ITS PCM Mina Marta, consistía en habilitar 9 bloques unidos mediante juntas de dilatación con wáter stop, tal como se muestra a continuación:

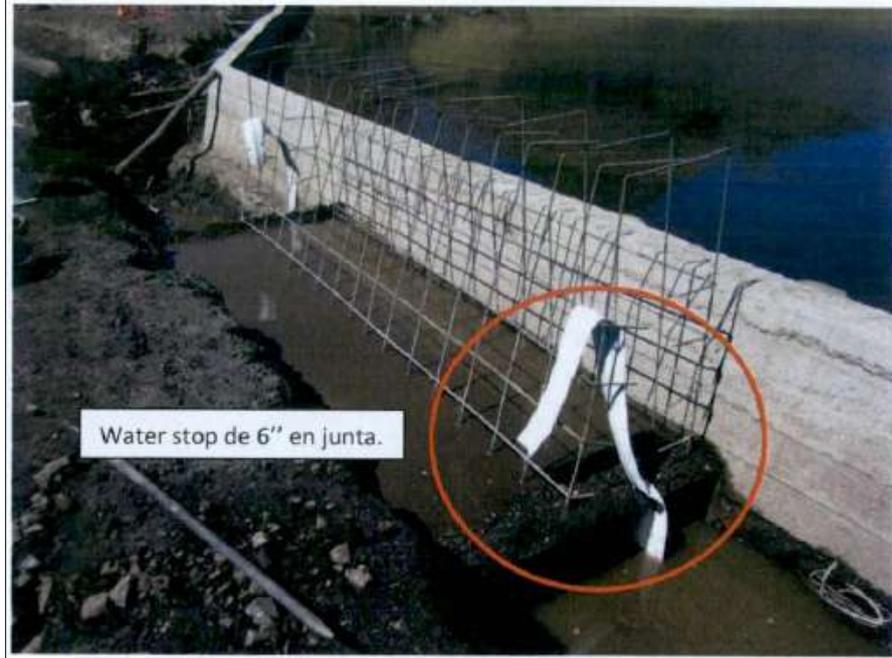
Fotografía 4: Colocación de acero de refuerzo y wáter stop de 6".

40. De las fotografías antes expuestas, se evidencia que el muro construido cuenta con las juntas de dilatación de acuerdo a como lo indica el Primer ITS Mina Marta, el cual otorga estabilidad al muro toda vez que, su función es asegurar una perfecta estanqueidad hidráulica en presencia de presiones y otorgar la capacidad de absorber las tensiones mecánicas.

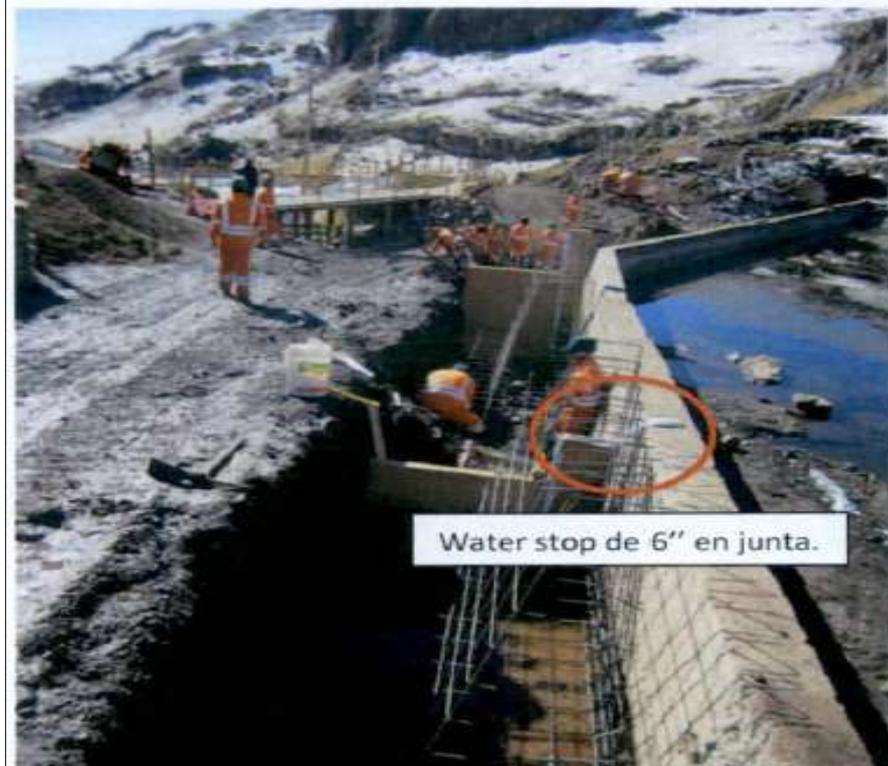
Fotografía 5: Encofrado y colocación de wáter stop de 6" en juntas.
