EXPEDIENTE N° : 1075-2018-OEFA/DFAI/PAS  
 ADMINISTRADO : COMPAÑÍA MINERA KOLPA S.A.<sup>1</sup>  
 UNIDAD FISCALIZABLE : HUACHOCOLPA UNO  
 UBICACIÓN : DISTRITO DE HUACHOCOLPA, PROVINCIA Y  
 DEPARTAMENTO DE HUANCVELICA  
 SECTOR : MINERÍA  
 MATERIA : RESPONSABILIDAD ADMINISTRATIVA  
 MEDIDA CORRECTIVA

Lima, 30 NOV. 2018

**VISTO:** El Informe Final de Instrucción N° 1674-2018-OEFA/DFAI/SFEM, el escrito de descargos presentados por Compañía Minera Kolpa S.A.; y,

#### III.1. Hecho imputado N° 1: Kolpa no adoptó las medidas de prevención y control a fin de evitar el afloramiento de agua con presencia de metales pesados, ubicado a pie del talud del Depósito de Relaves C entre en contacto con el río Escalera

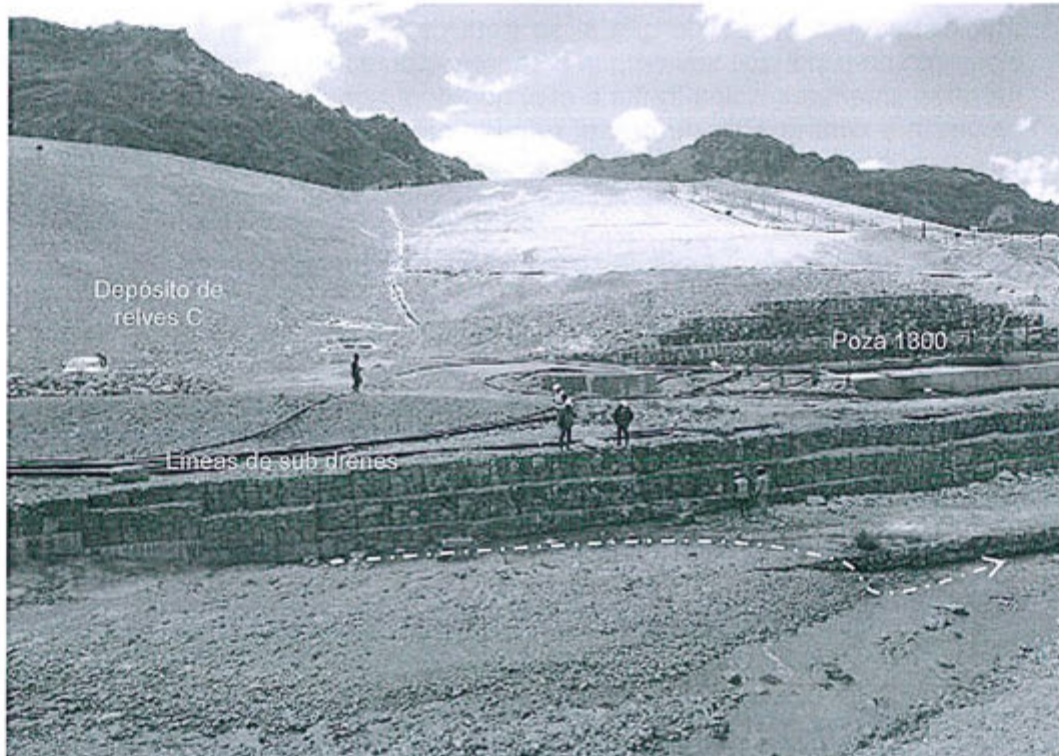
**Fotografía N° 1:** Se observa la parte baja del Depósito de relaves C, donde se acumulaba agua, la cual fluía hasta río Escalera (coordenadas UTM WGS 84 N8555958, E501472).

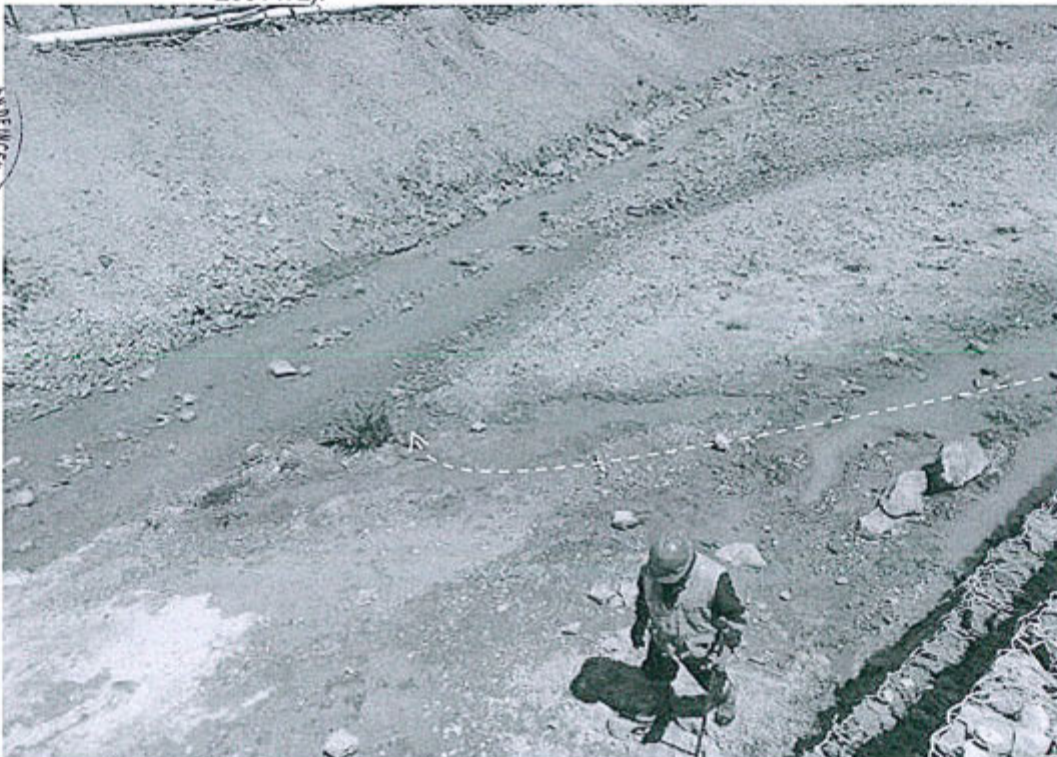
**Fotografía N° 2:** Otro ángulo del hallazgo, en este ángulo se observa el lecho y aporte de este flujo al río Escalera.

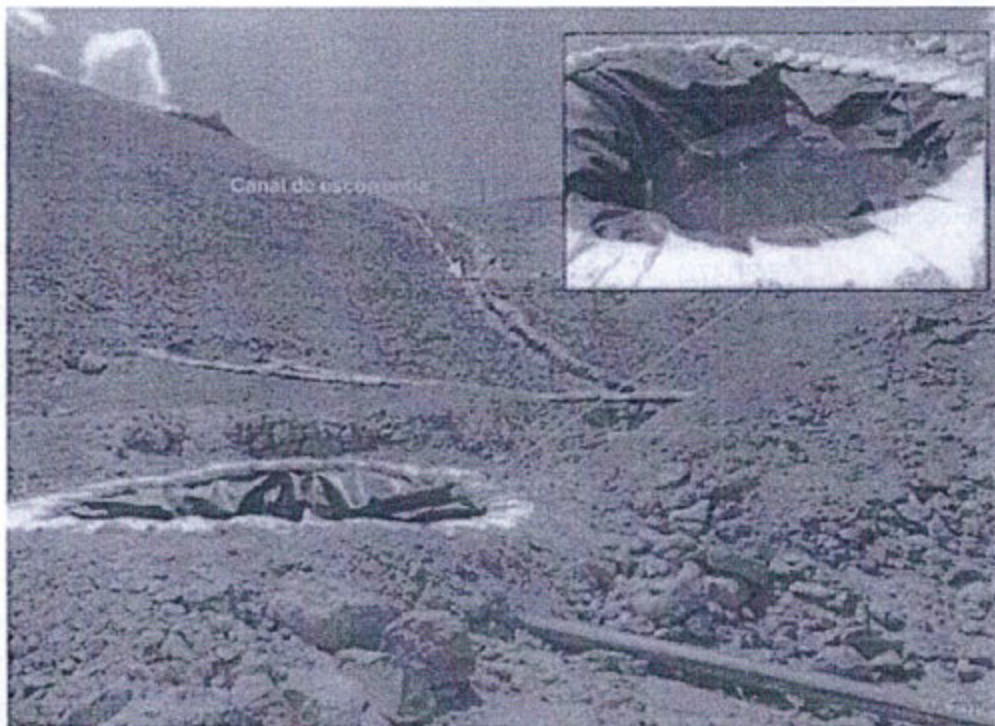
Fotografía N° 12: Vista fotográfica de la Poza de colección de las aguas de sub drenaje.

36. Sobre el particular, si bien, el administrado contaba en el momento de la supervisión con la poza de captación de subdrenaje (fotografía N° 12), que descargaba en la poza 1300 al igual que otras líneas de subdrenaje (fotografía N° 10) para captar y enviar dichas aguas a la poza 1300 y estas ser bombeadas hacia la planta de NCD, sin embargo, como se indica en el ítem 17 del Informe Final, estas no constituyen "... las medidas de previsión control a fin de evitar los impactos negativos al ambiente...", ya que el subdrenaje afloraba a un nivel inferior de la poza 1300, se acumulaba en el suelo y posteriormente fluía libremente hasta el río Escalera, el cual se encontraba a cerca de 10 m de distancia en línea recta. A continuación, algunas imágenes que sustentan lo referido:

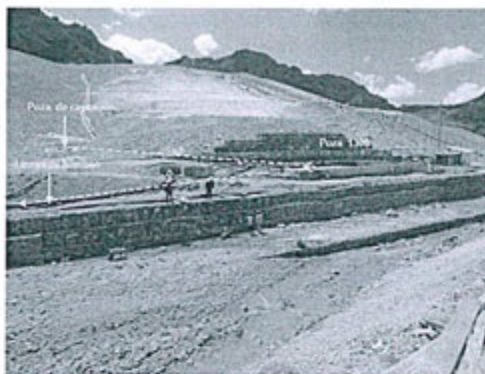
Fotografía N° 9: Vista panorámica de la Pozo 1300 - Sistema de captación de sub drenes del Depósito de relaves C, ubicado con en las coordenadas WGS 84 N 8556971, E 501468

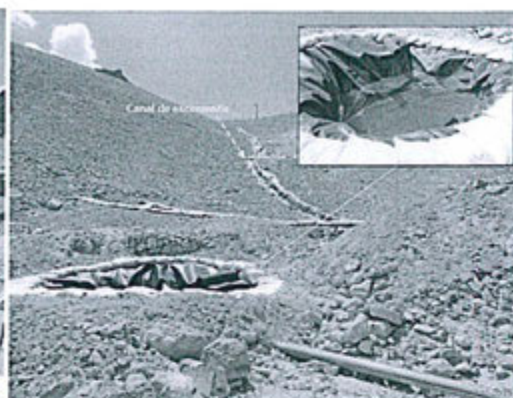
Fotografía N° 12: Vista fotográfica de la Pozo de colección de las aguas de sub drenaje

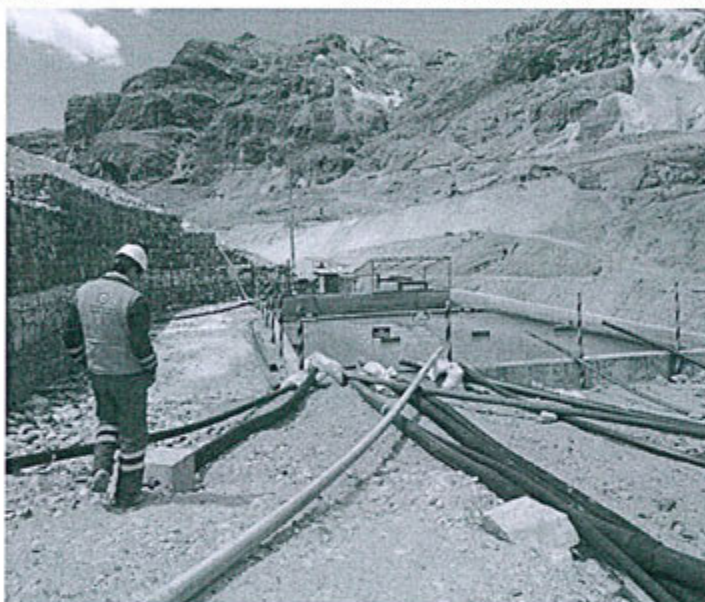
Fotografía N° 10: Se observa las líneas de captación de las aguas de sub drenes del depósito de relaves C.

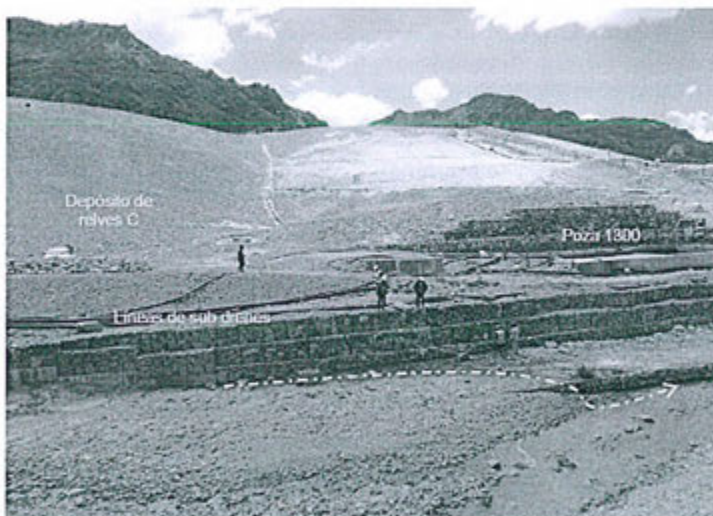
Fotografía N° 20: Se observa la parte baja del Depósito de relaves C, donde se acumulaba agua, la cual fluía hasta río Escalera (coordenadas UTM WGS 84 N8555958, E501472).

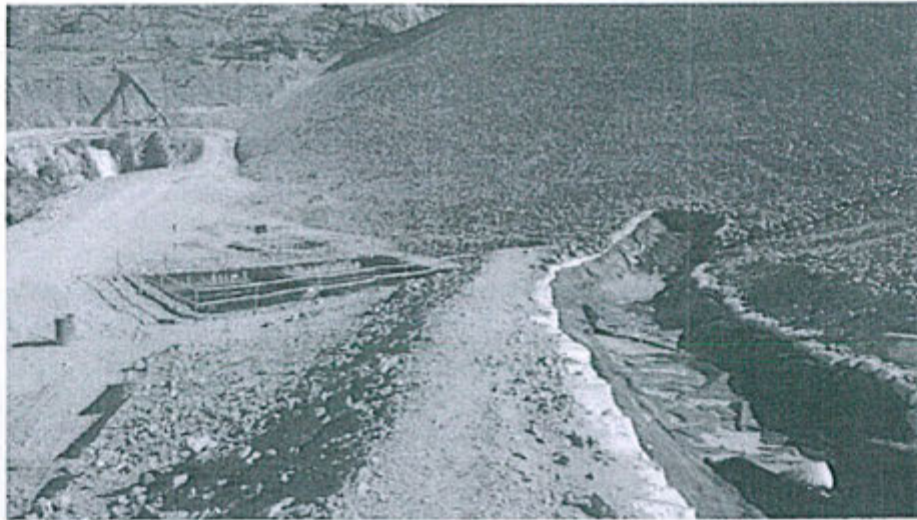
- 39. Sobre este punto, se debe indicar que lo alegado y la fotografía presentada por Kolpa, no logra desvirtuar la presente imputación ni acredita su subsanación, toda vez que, el medio de prueba adjunto, no presenta georreferenciación por lo cual no es posible tener clara su ubicación respecto a la relavera C y el río Escalera, ya que por el contrario ha quedado demostrado que, respecto a la ubicación de la poza 1300 en el momento de la supervisión 2015, el río Escalera se encontraba a solamente 17 m agua abajo, tal como se muestra a continuación:

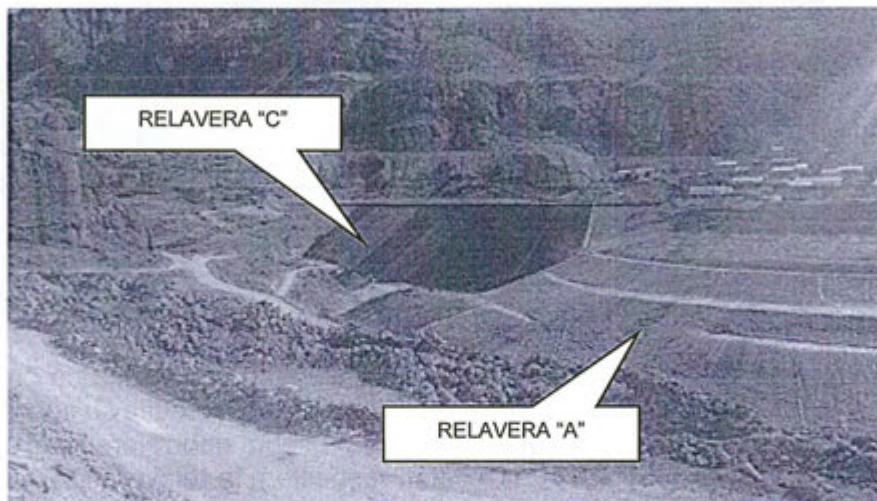
42. Sobre el particular, lo referido tampoco logra desvirtuar la presente imputación ni acredita subsanación alguna, toda vez que, de igual manera, la fotografía presentada, no se encuentra fechada y tampoco está georreferenciada, si bien de la revisión de la referida fotografía se puede apreciar una vista panorámica del talud de las relaveras A y C, sin embargo, esta no muestra con detalle el área donde se habría realizado el presente incumplimiento, por lo cual, no se podría evidenciar que haya sido impermeabilizada el área del afloramiento de subdrenaje, detectado en la supervisión. Tampoco se especifica el manejo del afloramiento del subdrenaje ya que debería de ser captado y manejado correctamente, mas no solo ser cubierto mediante la impermeabilización del terreno donde afloraba.

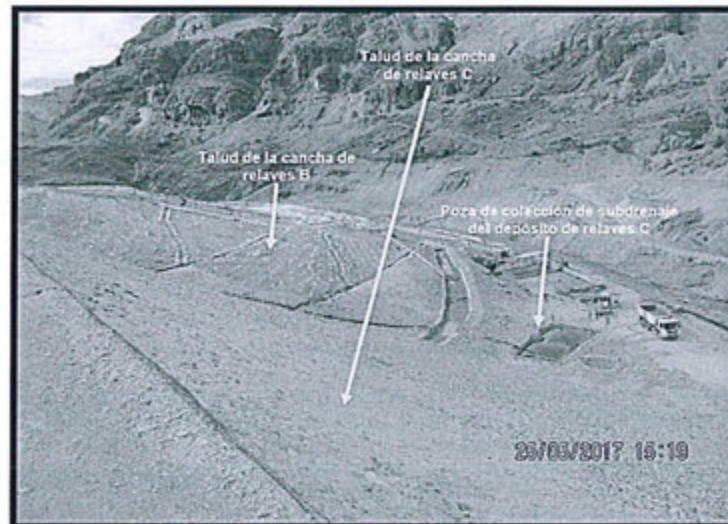
FOTOGRAFÍA N° 43: Vista de los taludes de las canchas de relaves B y C; se observa la poza colección de subdrenaje y escorrentías de la cancha de relaves C ubicada al pie del talud del dique de contención de la cancha en mención.

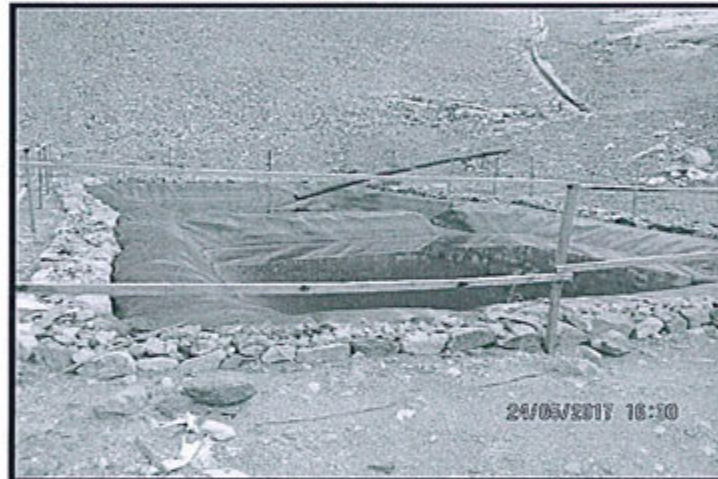
FOTOGRAFÍA N° 44: Vista de la poza colección de subdrenaje y escorrentías de la cancha de relaves C ubicada al pie del talud del dique de contención de la cancha en mención.
