Resolución Directoral N° 3005-2018-OEFA/DFAI

Expediente N° 1328-2018-OEFA/DFAI/PAS

EXPEDIENTE N° : 1328-2018-OEFA/DFAI/PAS
 ADMINISTRADO : SOCIEDAD MINERA EL BROCAL S.A.A.¹
 UNIDAD FISCALIZABLE : COLQUIJIRCA
 UBICACIÓN : DISTRITO DE TINYAHUARCO, PROVINCIA Y DEPARTAMENTO DE PASCO
 SECTOR : MINERÍA
 MATERIA : RESPONSABILIDAD ADMINISTRATIVA MEDIDA CORRECTIVA

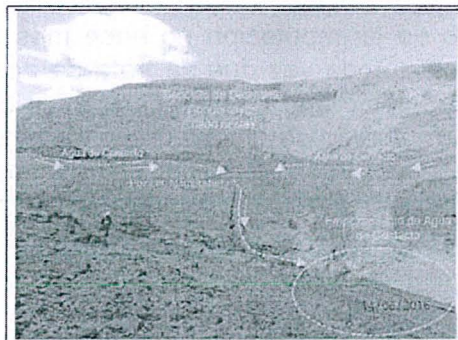
Fotografía N° 63 (contenida en el anexo N° 5 del Informe Preliminar). Hallazgo N° 7.- El agua de subdrenaje del Depósito de Desmonte Condorcayán captada en la poza de mampostería es posteriormente descargada a la Quebrada Huachuacaja.

De las fotografías se advierte que el agua de contacto procedente de los subdrenajes del lado oeste del Botadero de Desmonte, son derivadas directamente hacia la quebrada Huachuacaja, lo cual es descrito con claridad en el hallazgo N° 7, precisando además que el compromiso materia de análisis establece no sólo la implementación de canales de derivación y/o coronación cuya finalidad es la captación y conducción de las aguas de contacto y de no contacto, en caso que el agua fuera afectada por dicho depósito, sino que prevé la derivación a la planta de tratamiento y neutralización, situación que durante las acciones de supervisión no se verificó su cumplimiento.

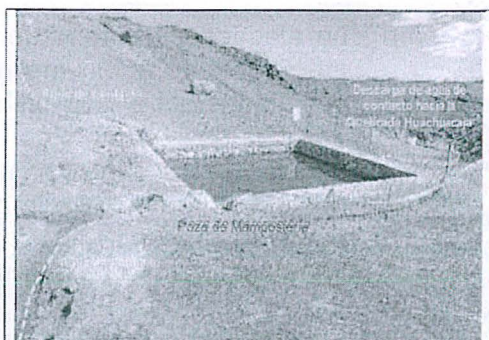
Fotografía N° 62 (contenida en el anexo N° 5 del Informe Preliminar). Hallazgo N° 7.- Vista de la poza de mampostería en la cual se capta el agua de subdrenaje proveniente del Depósito de Desmonte Condorcayán.

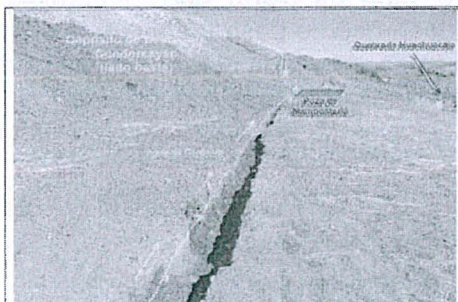
Fotografía N° 61 (contenida en el anexo N° 5 del Informe Preliminar). Hallazgo N° 7.- En el lado oeste del Depósito de Desmonte Condorcayán, se observó que el agua de subdrenaje proveniente de dicho Depósito es captada y direccionada por canales hacia una poza de mampostería. Luego se descarga sobre el suelo para finalmente llegar a la quebrada Huachuacaja.

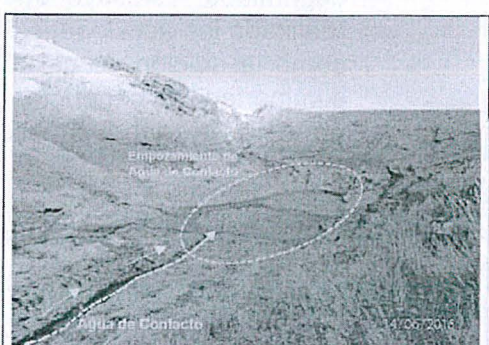
Fotografía N° 1A: Se observa que el empozamiento de agua de contacto en la quebrada Huachuacaja.

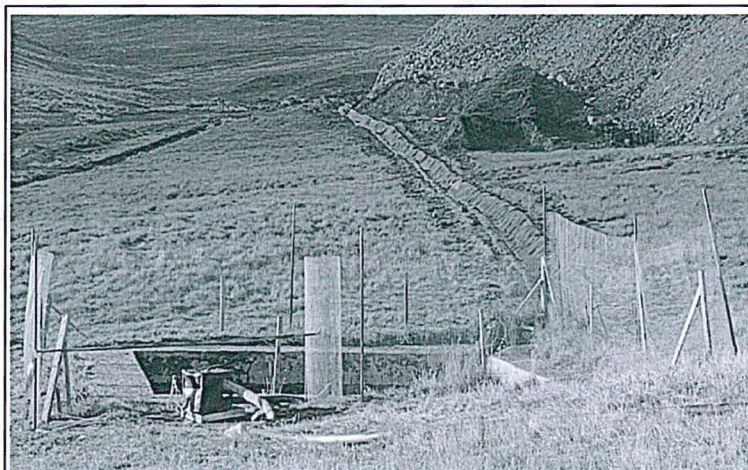
Se puede observar que en dicha zona se ha construido un canal de sección trapezoidal y revestida con geomembrana de 1.5mm, las aguas de contacto recolectadas por este canal se dirigen a la poza de colección y luego son bombeadas mediante motobombas hacia la Mina.

No obstante, los medios probatorios presentados, no desvirtúan ni advierten corrección y/o subsanación de la imputación. La memoria descriptiva y las fotografías no muestran la relación entre el sumidero subterráneo y las minas subterráneas que utilizarían las aguas de subdrenaje de la Desmontera Condorcayán, y que no estén derivando las aguas hacia el ambiente.

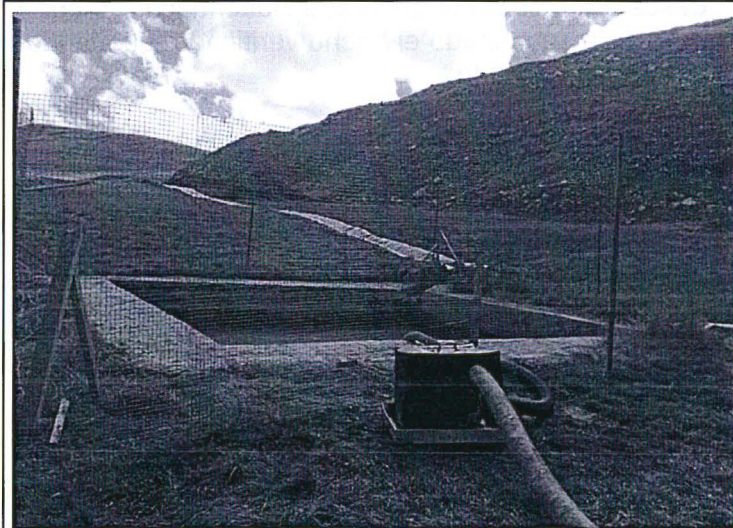
Se puede observar que en dicha poza se ha instalado un cerco metálico y se ha acondicionado un sistema de Bombeo de las aguas de contacto, que luego son enviadas hacia La Mina

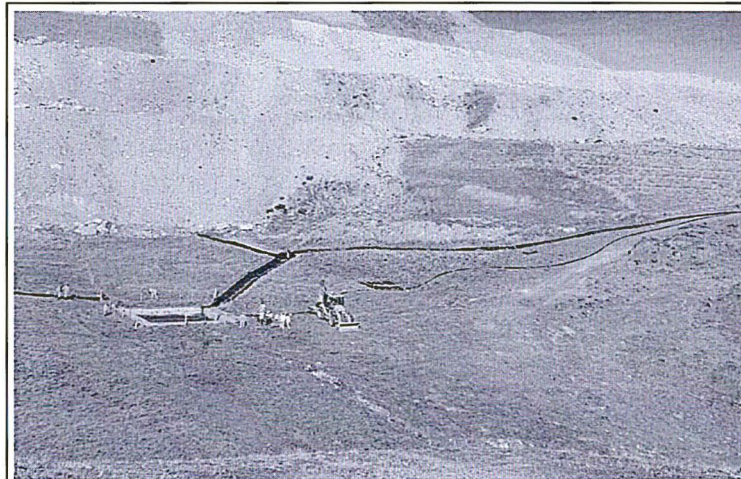
Se puede observar que en dicha poza se ha acondicionado un sistema de Bombeo de las aguas de contacto, y ya no se tiene ninguna descarga al medio ambiente, estas aguas son enviadas hacia La Mina, mediante 3 estaciones de bombeo.

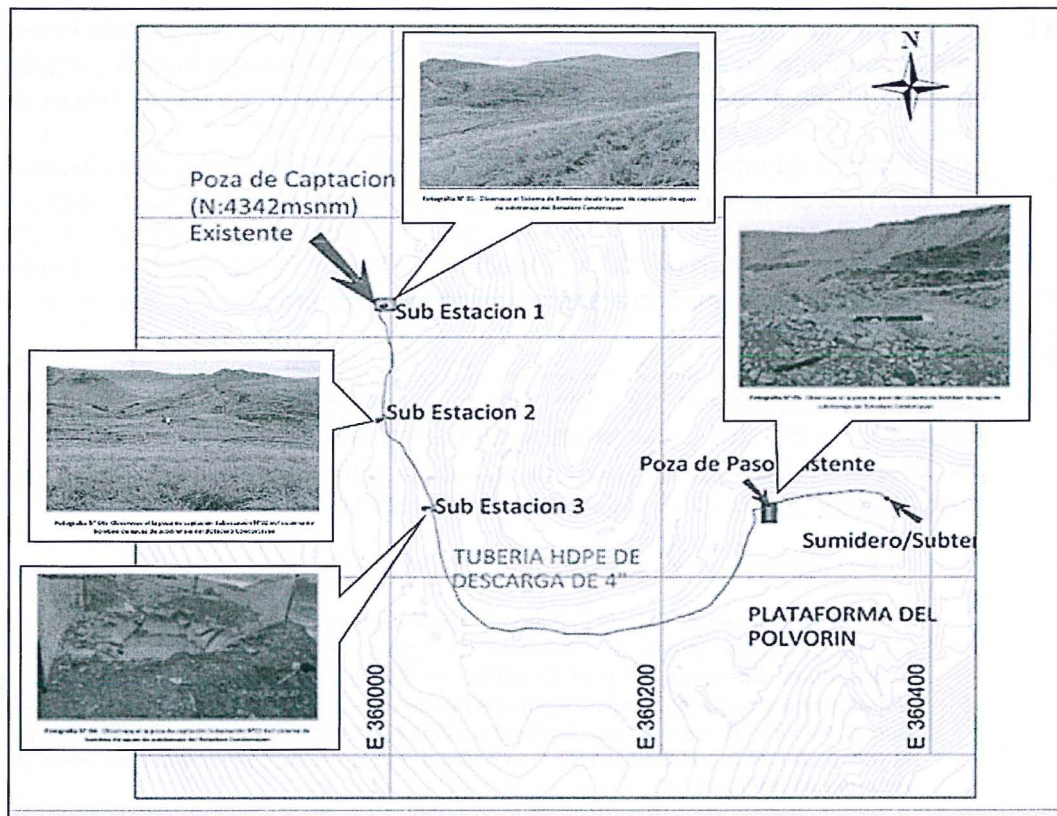
bomba y de la Fotografía N° 5, se observa la poza de paso del sistema de bombeo, tal como se muestra a continuación:

27. Del análisis de las fotografías presentadas, se concluye que el administrado no muestra el sumidero ni la relación que este tiene respecto a la mina subterránea, por lo cual no quedaría evidenciada la evacuación de las aguas hacia estos componentes, es por ello que, las mismas no desvirtúan la presente imputación ni tampoco acreditan el cese de la conducta infractora como acciones de corrección, alegadas por el administrado.

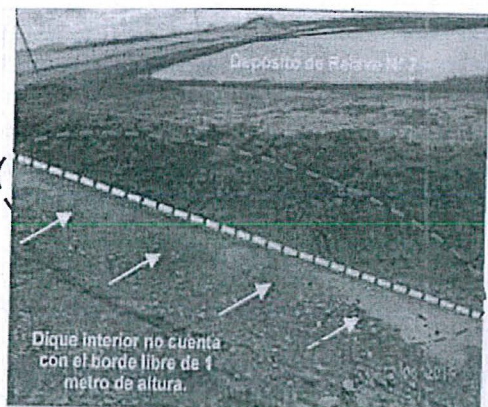
- 63. Además, si bien el administrado especifica que en toda el área del vaso se llega a niveles inferiores, no ha mostrado fotos que evidencien ello, y más aún en caso de ser así, ello no evitaría el derrame del relave por las áreas que se encuentran cercanas al dique y sin el borde libre de 1 metro, como se puede ver en las fotografías de la supervisión, ya que las precipitaciones caerían en toda la superficie de la relavera N° 7.

Fotografía N° 66 (contenida en el anexo N° 5 del Informe Preliminar) Hallazgo N° 8.- Vista cercana en la que se aprecia inexistencia del borde libre de un metro entre el nivel del relave y la cresta del dique, también se observa el espejo de agua de dicho Deposito de Relaves.

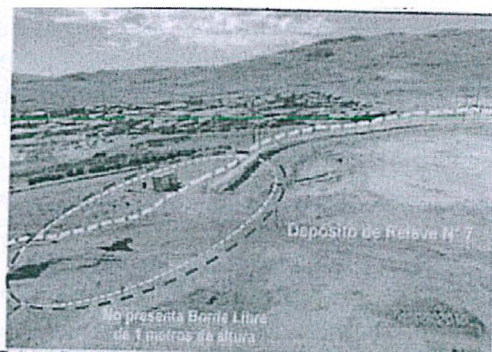
Fotografía N° 68 (contenida en el anexo N° 5 del Informe Preliminar) Hallazgo N° 8.- Vista panorámica de otro extremo del Deposito de Relave N° 7, en el que se aprecia inexistencia del borde libre.
