EXPEDIENTE N° : 1328-2018-OEFA/DFAI/PAS  
 ADMINISTRADO : SOCIEDAD MINERA EL BROCAL S.A.A.<sup>1</sup>  
 UNIDAD FISCALIZABLE : COLQUIJIRCA  
 UBICACIÓN : DISTRITO DE TINYAHUARCO, PROVINCIA Y  
 DEPARTAMENTO DE PASCO  
 SECTOR : MINERÍA  
 MATERIA : RESPONSABILIDAD ADMINISTRATIVA  
 MEDIDA CORRECTIVA

Lima, 30 NOV. 2018

#### III.1. Hecho imputado N° 1: El administrado no realizó el envío de las aguas de contacto procedentes del lado oeste del Depósito de Desmonte Condorcayán a la planta de tratamiento, incumpliendo lo establecido en su instrumento de gestión ambiental

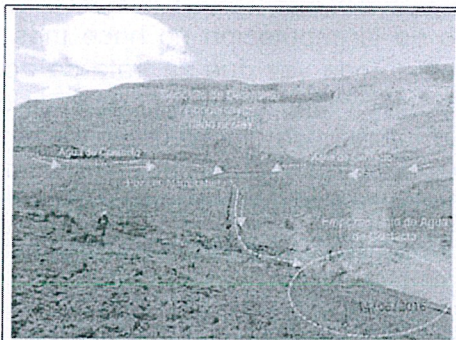
Fotografía N° 63 (contenida en el anexo N° 5 del Informe Preliminar). Hallazgo N° 7.- El agua de subdrenaje del Depósito de Desmonte Condorcayán captada en la poza de mampostería es posteriormente descargada a la Quebrada Huachuacaja

De las fotografías se advierte que el agua de contacto procedente de los subdrenajes del lado oeste del Botadero de Desmonte, son derivadas directamente hacia la quebrada Huachuacaja, lo cual es descrito con claridad en el hallazgo N° 7, precisando además que el compromiso materia de análisis establece no sólo la implementación de canales de derivación y/o coronación cuya finalidad es la captación y conducción de las aguas de contacto y de no contacto, en caso que el agua fuera afectada por dicho depósito, sino que prevé la derivación a la planta de tratamiento y neutralización, situación que durante las acciones de supervisión no se verificó su cumplimiento.

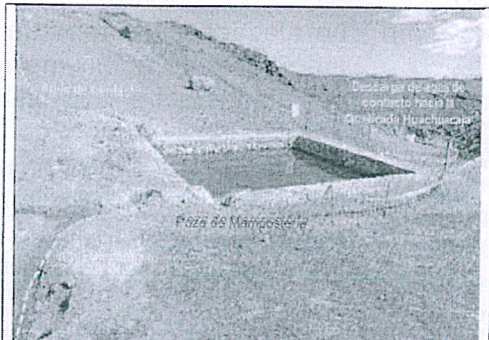
Fotografía N° 62 (contenida en el anexo N° 5 del Informe Preliminar). Hallazgo N° 7.- Vista de la poza de mampostería en la cual se capta el agua de subdrenaje proveniente del Depósito de Desmonte Condorcayán.

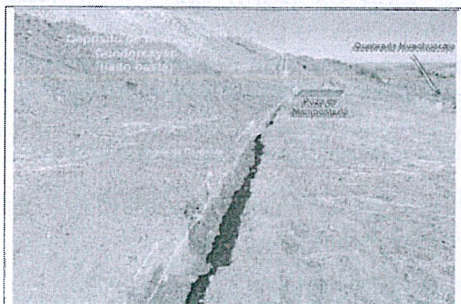
Fotografía N° 61 (contenida en el anexo N° 5 del Informe Preliminar). Hallazgo N° 7.- En el lado oeste del Depósito de Desmonte Condorcayán, se observó que el agua de subdrenaje proveniente de dicho Depósito es captada y direccionada por canales hacia una poza de mampostería. Luego se descarga sobre el suelo para finalmente llegar a la quebrada Huachuacaja

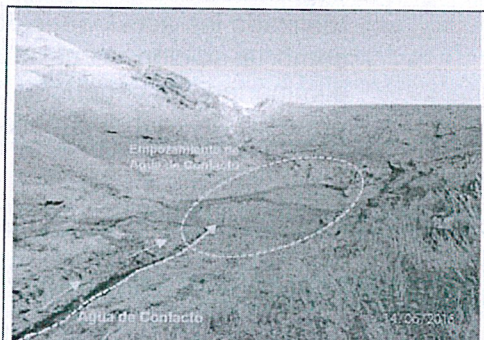
Fotografía N° 1A: Se observa que el empozamiento de agua de contacto en la quebrada Huachuacaja.

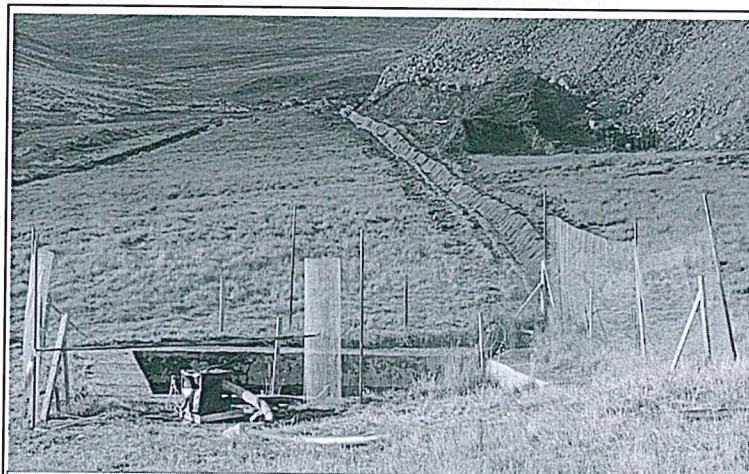
Se puede observar que en dicha zona se ha construido un canal de sección trapezoidal y revestida con geomembrana de 1.5mm, las aguas de contacto recolectadas por este canal se dirigen a la poza de colección y luego son bombeadas mediante motobombas hacia la Mina.

No obstante, los medios probatorios presentados, no desvirtúan ni advierten corrección y/o subsanación de la imputación. La memoria descriptiva y las fotografías no muestran la relación entre el sumidero subterráneo y las minas subterráneas que utilizarían las aguas de subdrenaje de la Desmontera Condorcayán, y que no estén derivando las aguas hacia el ambiente.

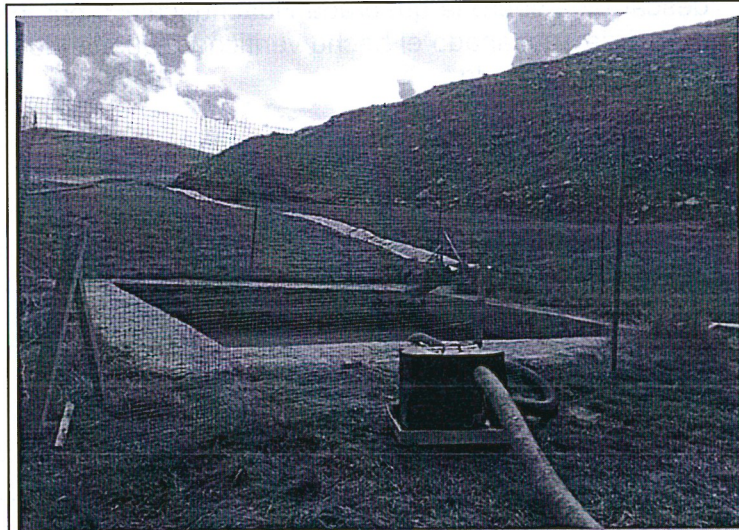
Se puede observar que en dicha poza se ha instalado un cerco metálico y se ha acondicionado un sistema de Bombeo de las aguas de contacto, que luego son enviadas hacia La Mina

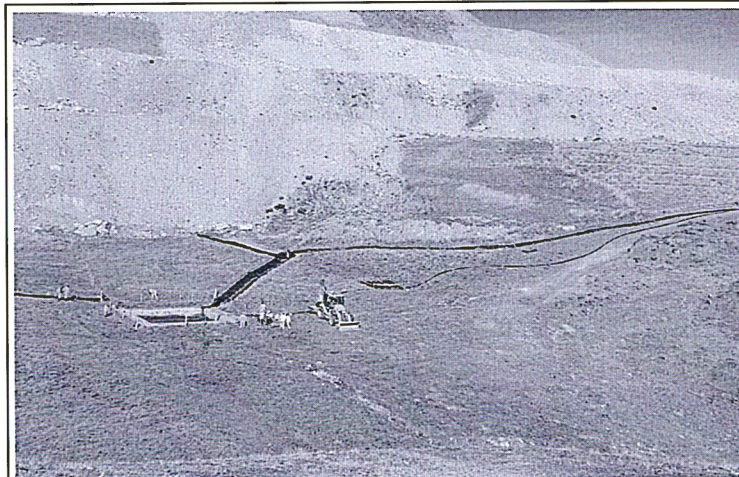
Se puede observar que en dicha poza se ha acondicionado un sistema de Bombeo de las aguas de contacto, y ya no se tiene ninguna descarga al medio ambiente, estas aguas son enviadas hacia La Mina, mediante 3 estaciones de bombeo.

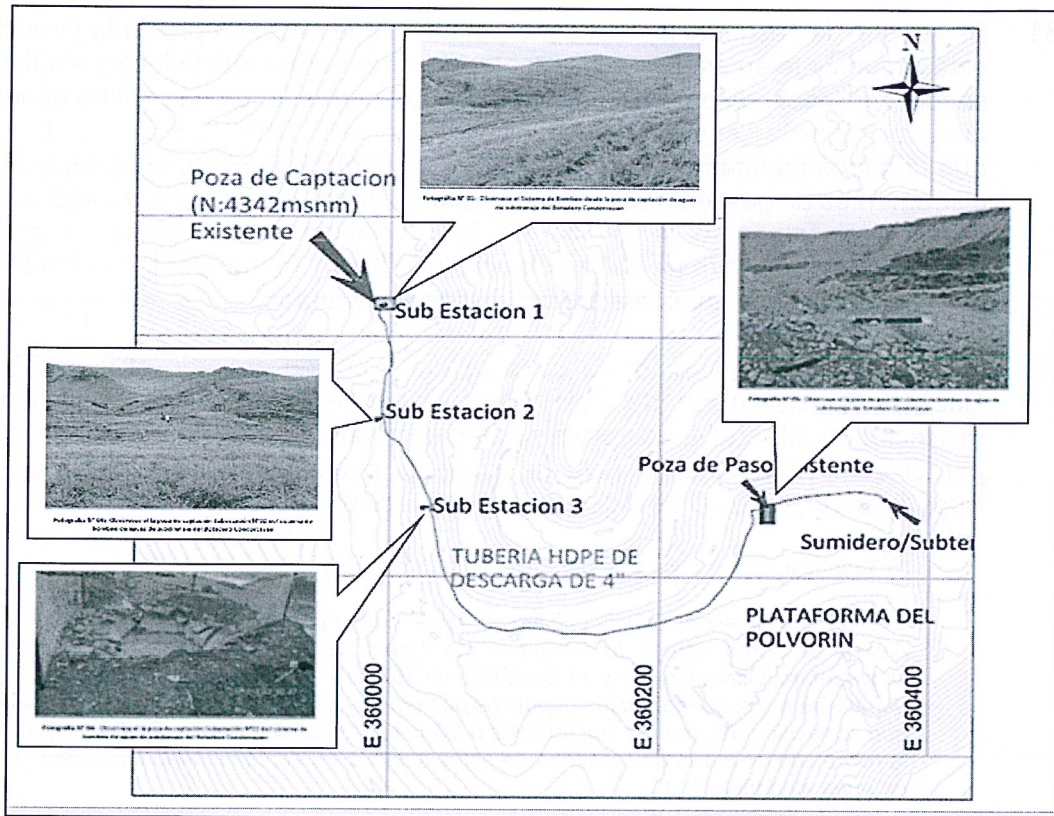
bomba y de la Fotografía N° 5, se observa la poza de paso del sistema de bombeo, tal como se muestra a continuación:

27. Del análisis de las fotografías presentadas, se concluye que el administrado no muestra el sumidero ni la relación que este tiene respecto a la mina subterránea, por lo cual no quedaría evidenciada la evacuación de las aguas hacia estos componentes, es por ello que, las mismas no desvirtúan la presente imputación ni tampoco acreditan el cese de la conducta infractora como acciones de corrección, alegadas por el administrado.

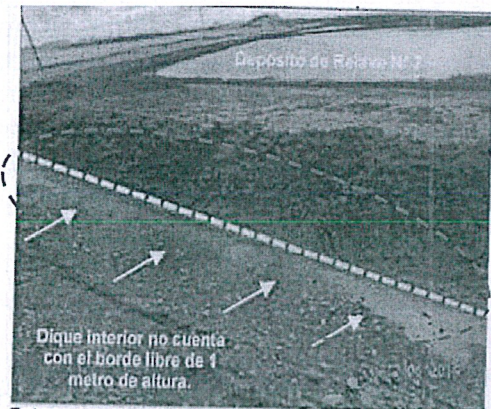
Fotografía N° 66 (contenida en el anexo N° 5 del Informe Preliminar) Hallazgo N° 8.- Vista cercana en la que se aprecia inexistencia del borde libre de un metro entre el nivel del relave y la cresta del dique, también se observa el espejo de agua de dicho Depósito de Relaves.

Presunta conducta infractora	Medida correctiva		
	Obligaciones	Plazo de cumplimiento	Forma para acreditar el cumplimiento
El administrado no mantuvo el borde libre de un (01) metro en el dique del depósito de relaves N° 7, incumpliendo lo establecido en su instrumento de gestión ambiental.	El titular minero deberá acreditar el borde libre de (1) metro en todo el perímetro del Depósito de Relaves 7, o en su defecto del Depósito de Relaves Integrado N° 7, conforme a su instrumento de gestión ambiental debidamente aprobado.	Para la acreditación del borde libre en todo el perímetro del Depósito de Relaves 7 o del Depósito integrado N° 7, tendrá un plazo no mayor de cuarenta y cinco (45) días hábiles, contados a partir del día siguiente de la notificación de la correspondiente Resolución Directoral.	En un plazo no mayor de cinco (5) días hábiles, contados desde el día siguiente de vencido el plazo para cumplir con la medida correctiva, el titular minero deberá presentar ante la Dirección de Fiscalización y Aplicación de Incentivos del OEFA un informe con los documentos que acrediten la implementación de las medidas a fin de mantener el borde libre de (1) metro en todo el perímetro del Depósito de Relaves 7, o en su defecto del Depósito de Relaves Integrado N° 7, el mismo que deberá contener videos, fotografías fechadas y con coordenadas UTM WGS84, con vistas generales y específicas tomado de diferentes ángulos y debidamente señalizadas (uso de flechas, círculos) de tal manera que permita visualizar de manera clara y objetiva que es lo que quiere mostrar, así como todo medio probatorio que evidencie el cumplimiento de la medida correctiva implementada.

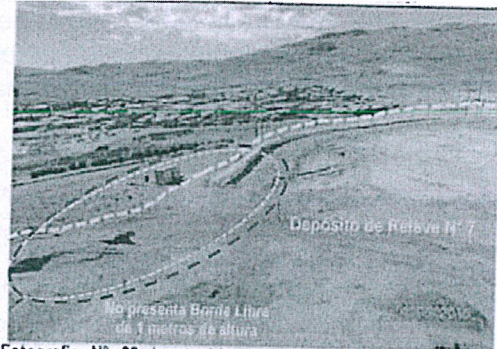
Fotografía N° 68 (contenida en el anexo N° 5 del Informe Preliminar) Hallazgo N° 8.- Vista panorámica de otro extremo del Depósito de Relave N° 7, en el que se aprecia inexistencia del borde libre.

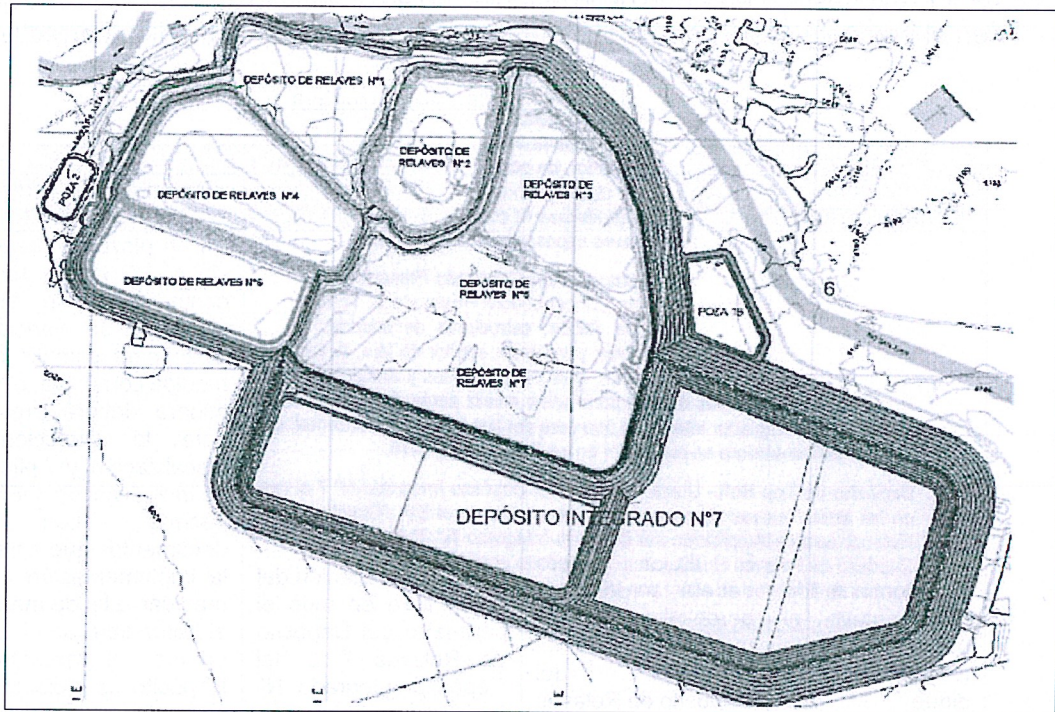
Depósito Integrado N° 7<sup>55</sup>

99. Sobre la medida correctiva, es preciso indicar que, de la revisión de sus Planes de Cierre aprobados, se verifica que el componente materia de análisis, es decir: el depósito de relaves integrado N° 7, fue desarrollado sobre la fase final de los depósitos de relaves N° 3, 5 y 7, tal como se observa en la siguiente imagen:

100. Sobre este punto es preciso señalar que el cierre de este depósito está previsto para que se realice en los años 2021 – 2022, por lo que, para este extremo de propuesta de medida correctiva, no sería factible proponer el cierre del mencionado componente, debido a la vigencia de su instrumento de gestión ambiental.
