Resolución Directoral N° 3105-2018-OEFA/DFAI

Expediente N° 0193-2018-OEFA/DFAI/PAS

EXPEDIENTE N° : 0193-2018-OEFA/DFAI/PAS  
 ADMINISTRADO : LUMINA COPPER S.A.C.  
 UNIDAD FISCALIZABLE : PASHPAP  
 UBICACIÓN : DISTRITO MACATE, SANTO TORIBIO Y HUALLANCA Y PROVINCIA DE SANTA Y HUAYLAS, DEPARTAMENTO DE ANCASH  
 SECTOR : MINERÍA  
 MATERIAS : COMPROMISOS AMBIENTALES  
 RESPONSABILIDAD ADMINISTRATIVA

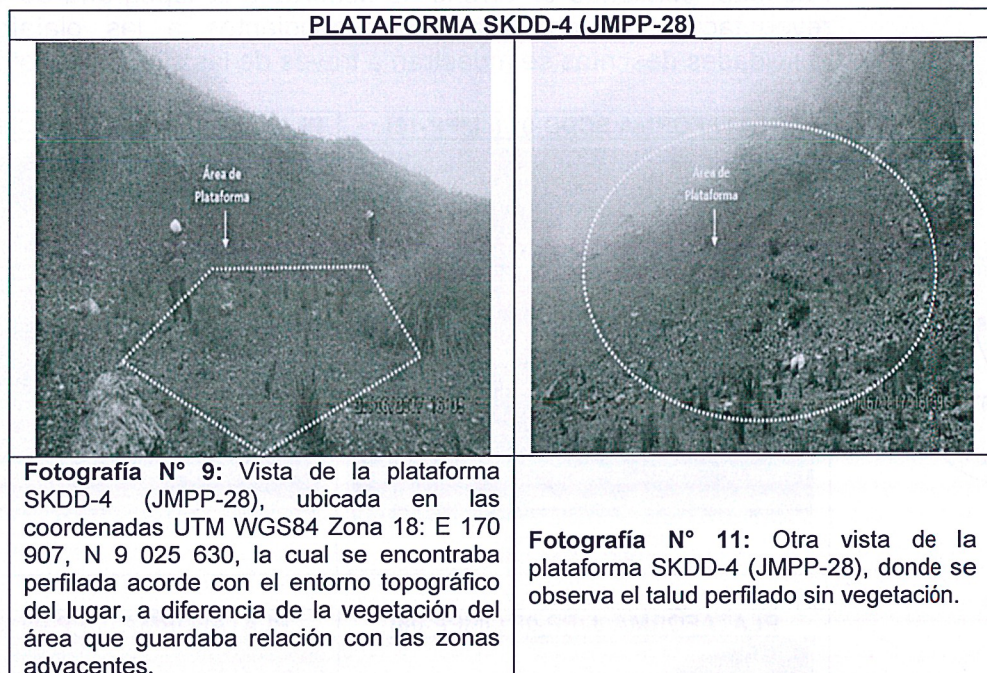
*Plataforma de perforación SKDD-4 (JMPP-28)*

- Respecto a la falta de cierre de la plataforma SKDD-4 (JMPP-28), corresponde señalar que en las fotografías N° 9 y 11 del Informe de Supervisión se advierte el talud perfilado en la plataforma de perforación materia de cuestionamiento, se encuentra dentro de un terreno de pendiente empinada con material rocoso circundante, conforme se muestra a continuación<sup>15</sup>:

- De las fotografías, si bien se advierte que la plataforma no se encuentra revegetada conforme a las zonas adyacentes, también lo es que, dadas las condiciones naturales, la cobertura vegetal no alcanzó a igualar al tamaño y volumen de la vegetación circundante, pero está en etapa de crecimiento natural. En ese sentido, no se considera necesario la revegetación del talud, ya que el área circundante respecto a este no se encuentra con abundante vegetación.
- Es importante precisar que, mediante la revegetación, las raíces de las plantas se sujetan al suelo formando una estructura tipo malla que permite controlar el proceso de erosión en el talud<sup>16</sup>.
- Se advierte que las medidas de rehabilitación adoptadas por el titular minero no generan daño potencial a la flora y fauna de la zona y cumplen con lo

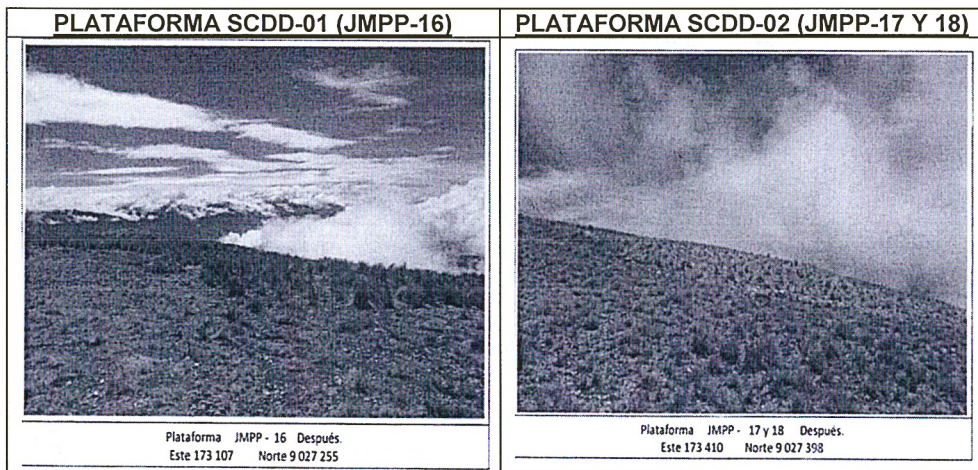
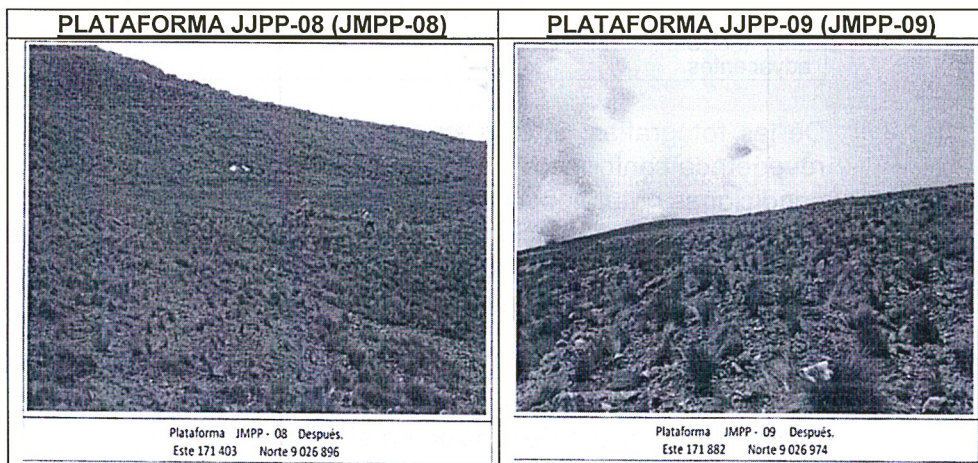
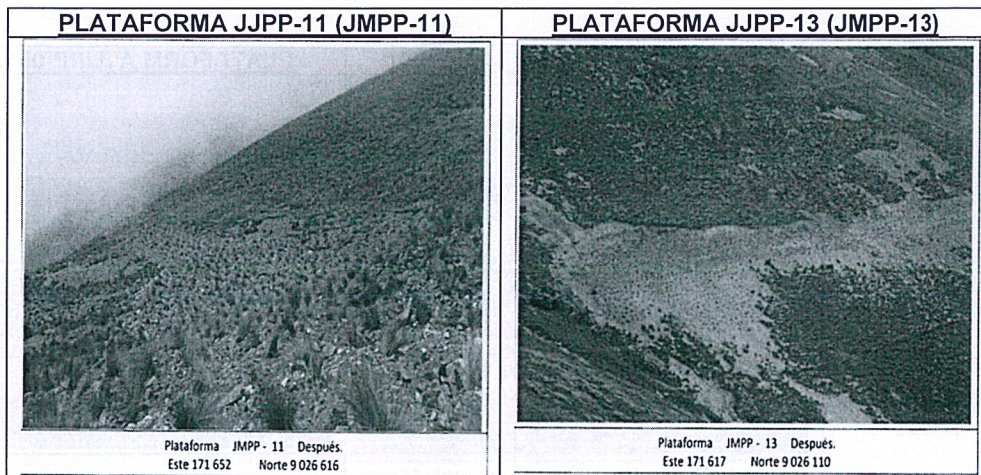
Plataformas de perforación: SCDD-01 (JMPP-16), SCDD-02 (JMPP-17 y 18), JJPP-08 (JMPP-08), JJPP-09 (JMPP-09), JJPP-11 (JMPP-11), JJPP-13 (JMPP-13)

- De la revisión del Informe de Cierre Final del proyecto "Pashpap" preparado por BISA y presentado por el administrado ante el Ministerio de Energía y Minas el 16 de febrero del 2012 (en adelante, **Informe de Cierre Final 2012**), se advierte que el administrado, entre otros, informó que realizó el cierre de las plataformas de perforación del proyecto de exploración Pashpap, perfilando el terreno de acuerdo a la topografía de la zona y la revegetación de las áreas correspondientes a las plataformas. Las actividades descritas se muestran a través de las siguientes fotografías:

- De las fotografías se puede apreciar lo siguiente: (i) el administrado devolvió "en la medida de lo posible" el terreno de las plataformas a su topografía original, toda vez que se observan los trabajos de perfilamiento del terreno; y, (ii) el administrado realizó la revegetación de las áreas de la superficie de las plataformas.
- Del mismo modo, de las Fotografías N° 13, 31, 36, 44, 58 y 64 del Informe de Supervisión que sustentan la presente imputación, se advierte que las áreas de las plataformas que se encuentran con escasa o sin cobertura vegetal son áreas pedregosas con afloramientos rocosos. En base a ello, se puede concluir que la falta de vegetación en dichas áreas se debería a la constitución rocosa del terreno y a las condiciones climáticas de la zona, conforme se muestra a continuación:

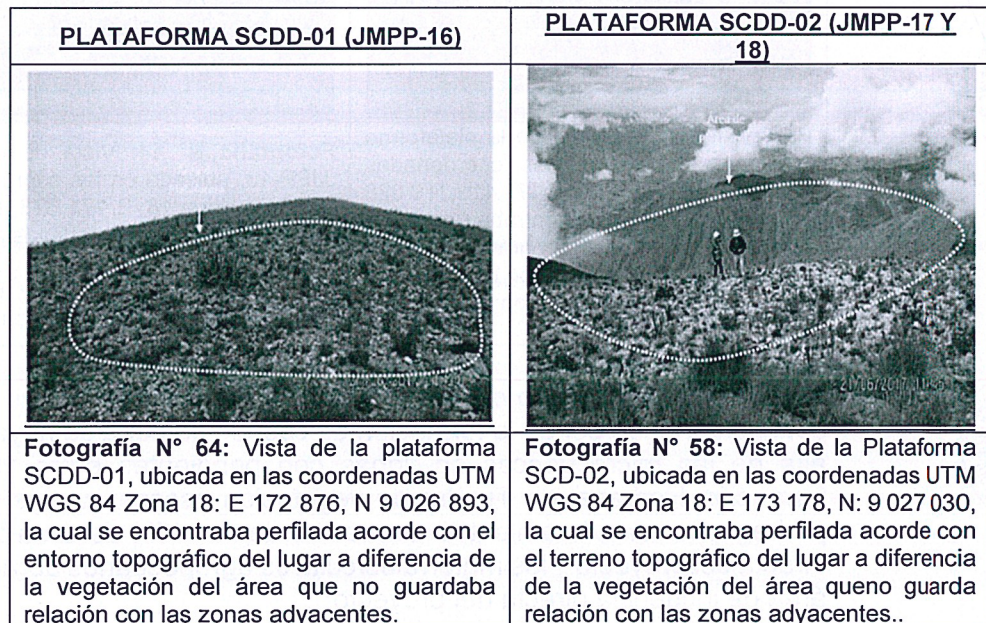
PLATAFORMA JJPP-08 (JMPP-08)	PLATAFORMA JJPP-09 (JMPP-09)
<p><b>Fotografía N° 13:</b> Vista de la plataforma JJPP-08, ubicada en las coordenadas UTM WGS 84 Zona 18: E 171 167, N 9 026 529, la cual se encontraba perfilada acorde con el entorno topográfico del lugar a diferencia de la vegetación del área que no guardaba relación con las zonas adyacentes.</p>	<p><b>Fotografía N° 31:</b> Vista de la plataforma JJPP-09, ubicada en las coordenadas UTM WGS 84 Zona 18: E 171 643, N 9 026 611, la cual se encontraba perfilada acorde con el entorno topográfico del lugar a diferencia de la vegetación del área que no guardaba relación con las zonas adyacentes.</p>

PLATAFORMA JJPP-11 (JMPP-11)	PLATAFORMA JJPP-13 (JMPP-13)
<p><b>Fotografía N° 36:</b> Vista de la plataforma JJPP-11, ubicada en las coordenadas UTM WGS 84 Zona 18: E 171 419, N 9 026 250, la cual se encontraba perfilada acorde con el entorno topográfico del lugar a diferencia de la vegetación del área que no guardaba relación con las zonas adyacentes.</p>	<p><b>Fotografía N° 44:</b> Vista de la plataforma JJPP-13, ubicada en las coordenadas UTM WGS 84 Zona 18: E 171 373, N 9 025 736, la cual se encontraba perfilada acorde con el entorno topográfico del lugar a diferencia de la vegetación del área que no guardaba relación con las zonas adyacentes.</p>

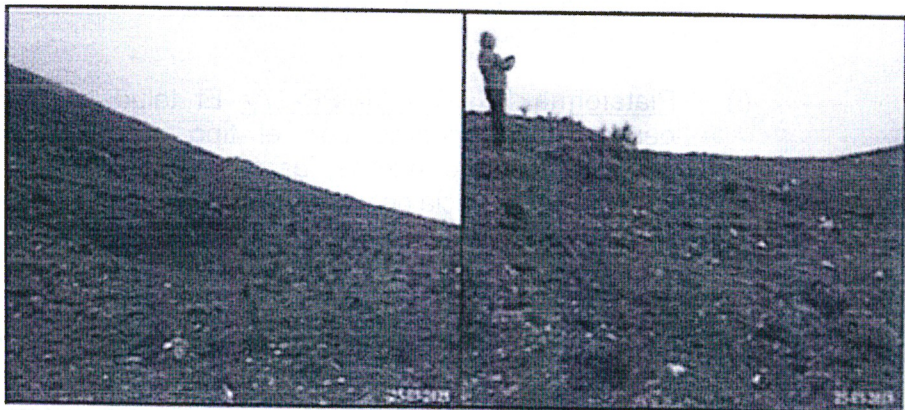
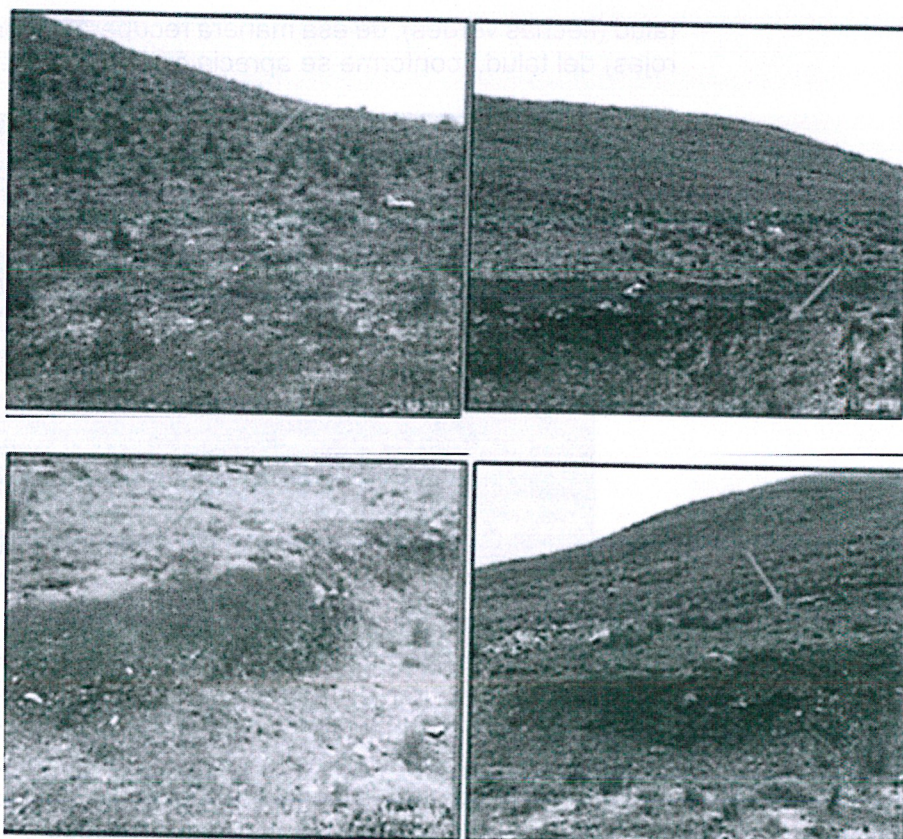
- (ii) Plataforma JJPP-05 (JMPP-05): El área de la plataforma mantiene la misma gradiente de pendiente del terreno original, manteniendo la interconectividad con el ecosistema no disturbado. Presenta pendientes mayores a 40° imposibilitando recuperar la forma del terreno original y colocar material que se mantenga estable. Existen afloramientos de roca que se aprecian en las paredes del talud, evitando posibles deslizamientos. Para acreditar lo señalado presentó las siguientes fotografías:

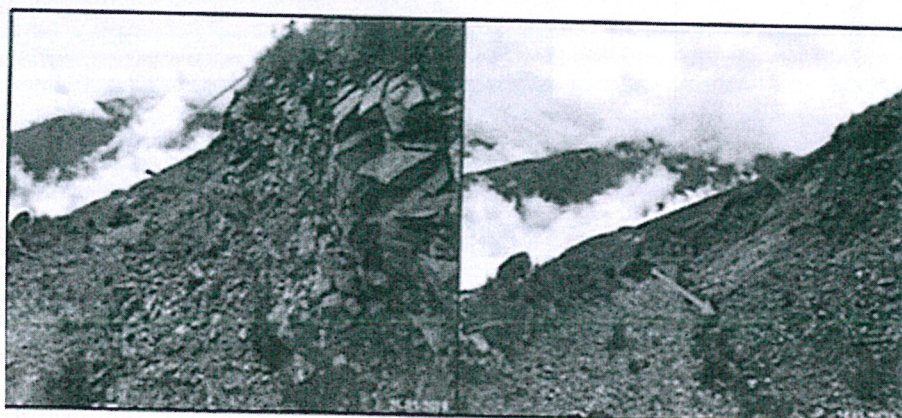
- (iii) Plataforma SCDD-10 (JMPP-24): El talud de la plataforma se encuentra estable y con presencia de vegetación, las cuales eviten la generación de erosión y se corrobora al o evidenciarse sedimentos a los alrededores de las plataformas. Para acreditar lo señalado presentó las siguientes fotografías:

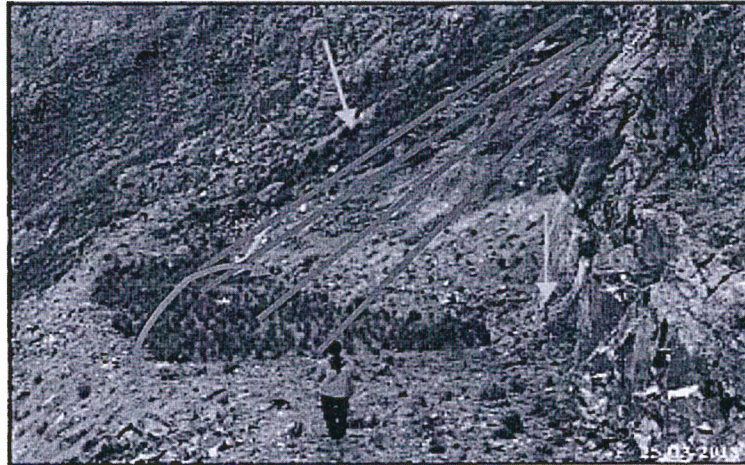
- (i) Plataforma SKDD-5 (JMPP-27): La plataforma no fue cerrada correctamente, ya que el relleno del talud debió incluir el área de la base revegetada, ello con la finalidad de lograr una mayor estabilidad a todo el componente; es decir, el administrado debió emplear el relleno usado inicialmente para construir la plataforma y retornarlo al

talud (flechas verdes), de esa manera recuperar la forma inicial (fechas rojas) del talud., conforme se aprecia en la siguiente fotografía:

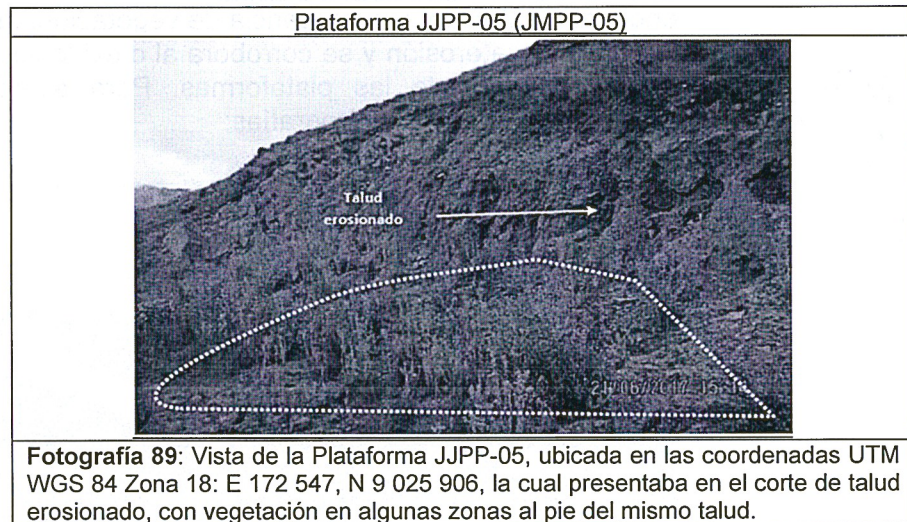
- (ii) Plataforma JJPP-05 (JMPP-05): La plataforma no fue cerrada correctamente, toda vez que el administrado al realizar el relleno del talud debió de retirar el material utilizado en la construcción de la plataforma. Ello con la finalidad de evitar desprendimiento del material por su incompatibilidad con el material de construcción, situación que se ve maximizada por la pendiente del talud; además de la fotografía que sustenta la fotografía se constata procesos de erosión del talud, conforme se muestra a continuación:

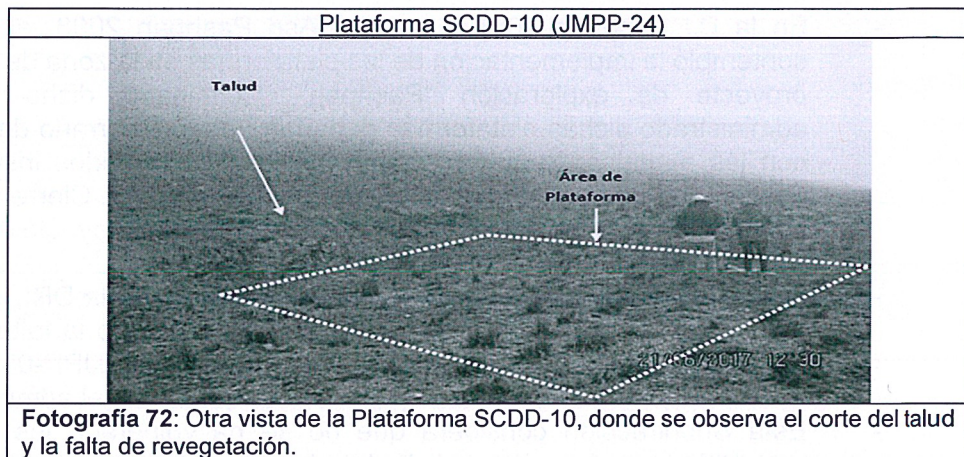
- (iii) Plataforma SCDD-10 (JMPP-24): La plataforma no fue cerrada correctamente, toda vez que el administrado al realizar el relleno del talud debió de retirar el material utilizado en la construcción de la plataforma. Ello con la finalidad de evitar desprendimiento del material por su incompatibilidad con el material de construcción, situación que se ve maximizada por la pendiente del talud; además de la fotografía que sustenta la fotografía se constata que el talud se encuentra expuesto; así como la falta de revegetación, conforme se muestra a continuación:

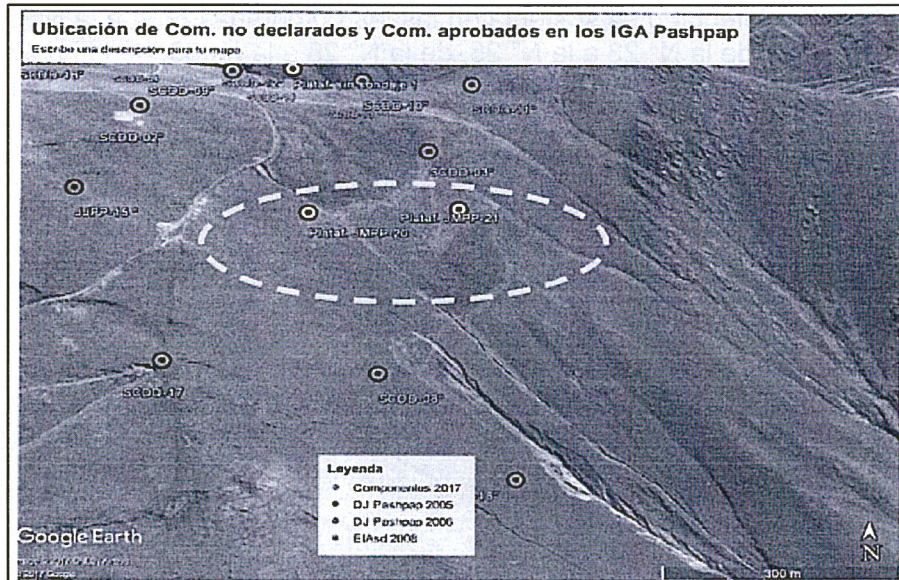
Mapa N° 3. Las ubicaciones de la plataforma JMPP-20 y JMPP-21 no coinciden con la ubicación de las plataformas detalladas en los IGA del proyecto Pashpap.

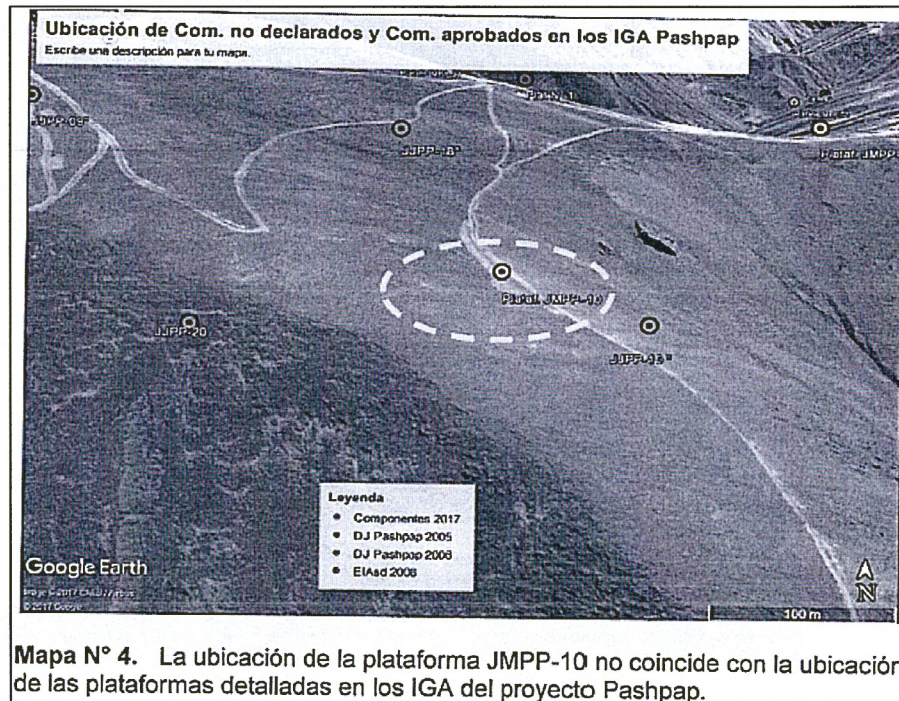
Mapa N° 4. La ubicación de la plataforma JMPP-10 no coincide con la ubicación de las plataformas detalladas en los IGA del proyecto Pashpap.

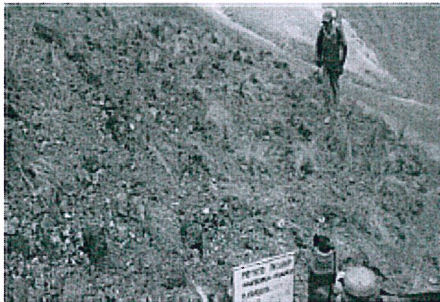
El componente tiene longitud de 27m, ancho de 16m, el área trabajada es de 432m<sup>2</sup>, la vegetación es rala 20%, se ha realizado movimiento de suelo con pico y rastra, sembrado de pajonal y césped andino, abonamiento directo y aplicación de riego ligero y semi pesado

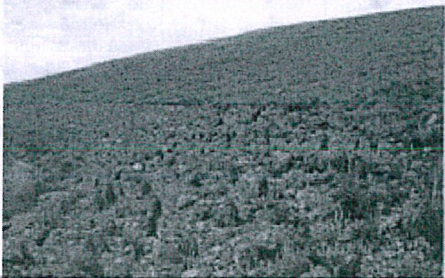
N°	Componentes asociadas al incumplimiento N° 3	Descripción del componente verificado	N° de fotografía (ver anexo 2)
5	JMPP-10	Se observó que el área donde se ejecutó la plataforma JMPP-10, se encontraba perfilada acorde con el entorno topográfico del lugar y con plantones de ichu. Asimismo, se observó un dado de concreto con la siguiente inscripción: JMPP-10.

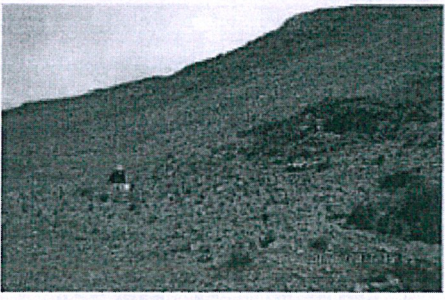
6	JMPP-12	Se observó que el área donde se ejecutó la plataforma JMPP-12, se encontraba perfilada acorde con el entorno topográfico del lugar y la vegetación del área guardaba relación con las zonas adyacentes. Asimismo, se observó un sondaje con su respectivo dado de concreto con la siguiente inscripción: JMPP-12.

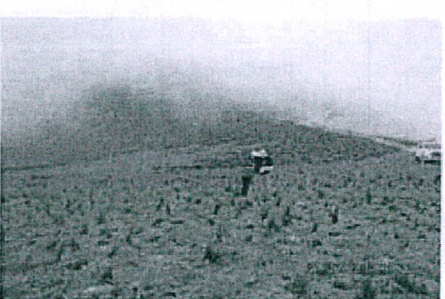
7.	JMPP-15	Se observó que el área donde se ejecutó la plataforma JMPP-15, estaba perfilada acorde con el entorno topográfico del lugar y la vegetación del área guardaba relación con las zonas adyacentes. Se observó un sondaje con su respectivo dado de concreto pero sin inscripción, sin embargo el titular detalla que el código del sondaje era JMPP-15.

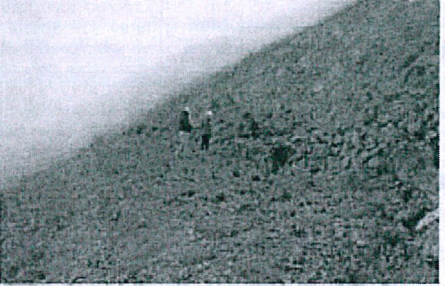
8.	JMPP-20	Se observó que el área donde se ejecutó la plataforma estaba perfilada acorde con el entorno topográfico del lugar y la vegetación del área guardaba relación con las zonas adyacentes. Se observó un dado de concreto con la siguiente inscripción: JMPP-20. El área de entorno es rocosa.
