RESOLUCIÓN DIRECTORAL N° 00273-2019-OEFA/DFAI

EXPEDIENTE N° : 0352-2018-OEFA/DFAI/PAS
ADMINISTRADO : COMPAÑÍA MINERA BARBASTRO S.A.C.¹
UNIDAD FISCALIZABLE : MINA MARTA
UBICACIÓN : DISTRITO DE HUANDO, PROVINCIA Y
DEPARTAMENTO DE HUANCVELICA
SECTOR : MINERÍA
MATERIAS : COMPROMISOS AMBIENTALES
ARCHIVO

III.1. **Único hecho imputado: El titular minero realizó el recrecimiento del muro de contención de la laguna Huarangayoc sin considerar el diseño establecido en el ITS PCM Mina Marta, incumpliendo lo establecido en su instrumento de gestión ambiental**

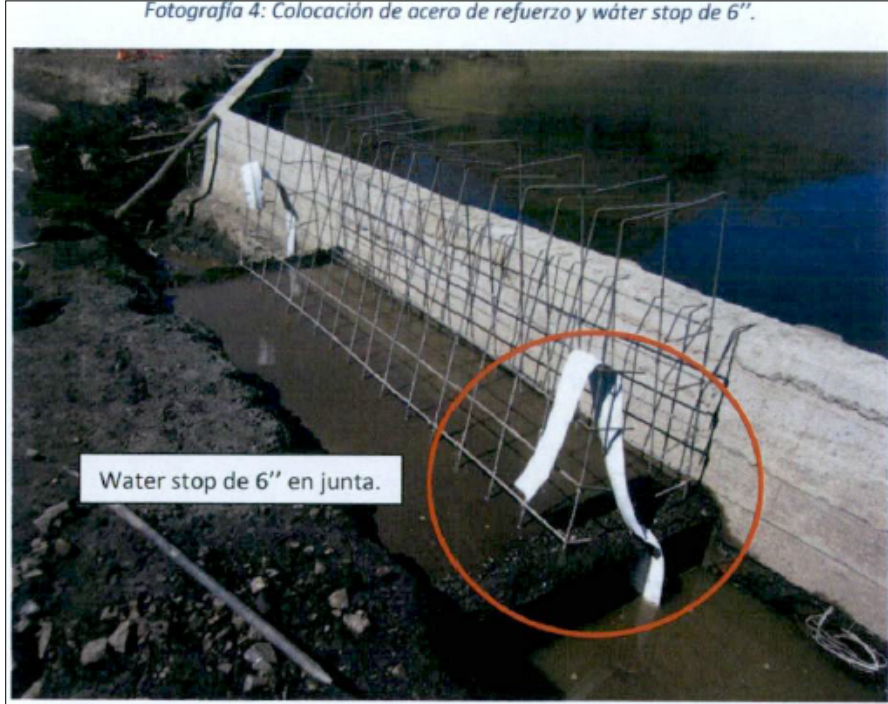
39. Asimismo, del análisis de las fotografías presentadas en el Anexo 4²⁹ del escrito de descargos al IFI, las cuales muestran las fases del momento constructivo se evidencia que se proveían las juntas de dilatación mediante *water-stop* tal como lo indicada el Primer ITS PCM Mina Marta, por lo que, en las fotografías del muro ya construido se evidencia divisiones que corresponden a las juntas de dilatación con *water-stop* de 6" el cual a pesar de que cuyo color se asemeja al del muro de concreto, logra observarse, evidenciándose a lo largo del muro, tal como se muestra a continuación:

Fotografía 4: Colocación de acero de refuerzo y wáter stop de 6".

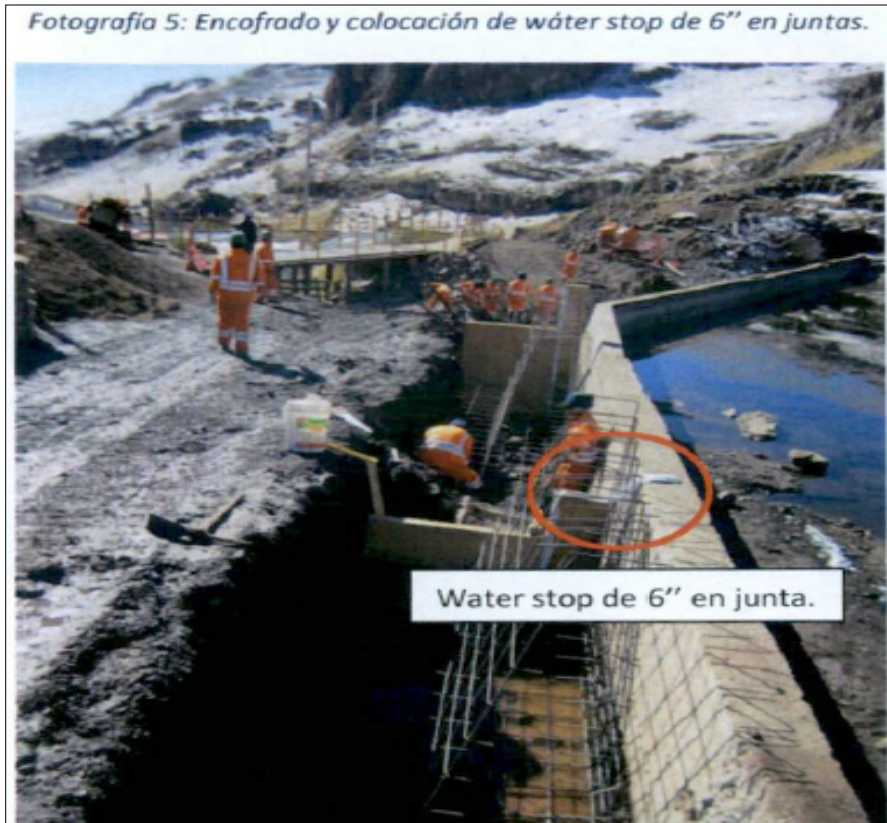
Fotografía 5: Encofrado y colocación de wáter stop de 6" en juntas.

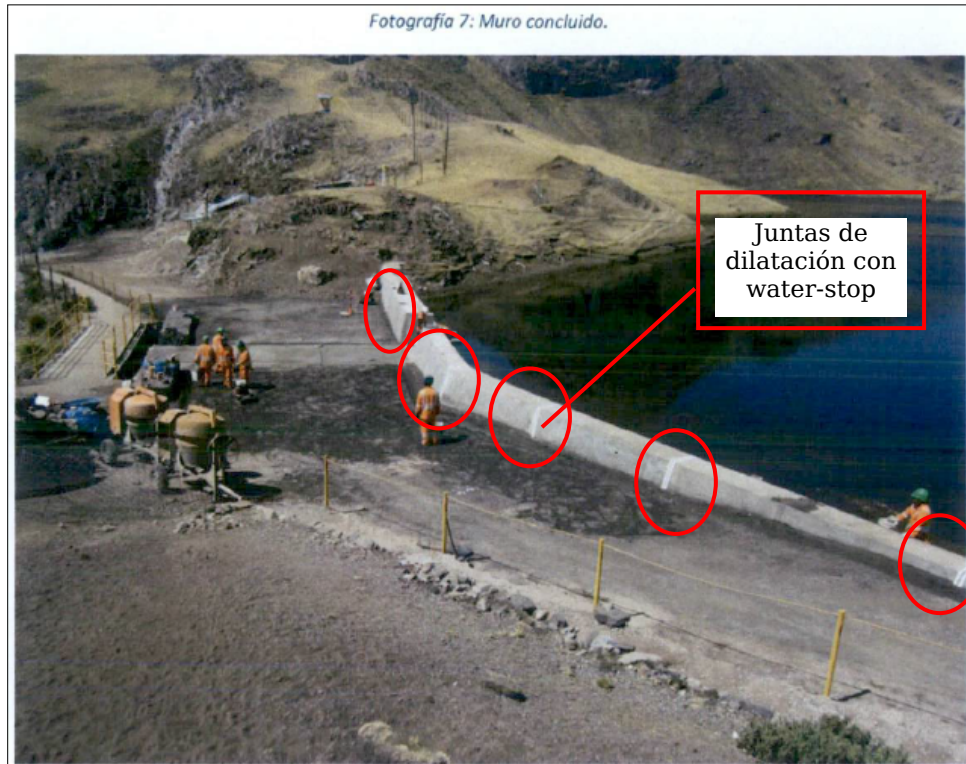
40. De las fotografías antes expuestas, se evidencia que el muro construido cuenta con las juntas de dilatación de acuerdo a como lo indica el Primer ITS Mina Marta, el cual otorga estabilidad al muro toda vez que, su función es asegurar una perfecta estanqueidad hidráulica en presencia de presiones y otorgar la capacidad de absorber las tensiones mecánicas.
