Organismo de Evaluación y  
Fiscalización Ambiental - OEFA

### RESOLUCIÓN DIRECTORAL N° 0331-2019-OEFA/DFAI

**EXPEDIENTE N°** : 0077-2018-OEFA/DFAI/PAS  
**ADMINISTRADO** : OLYMPIC PERÚ INC. SUCURSAL PERÚ S.A.A.<sup>1</sup>  
**UNIDAD PRODUCTIVA** : Lote XIII (XIII-A y XIII-B)  
**UBICACIÓN** : DISTRITO DE LA UNION, PAITA Y VICE,  
PROVINCIA DE PIURA, PAITA Y SECHURA,  
DEPARTAMENTO DE PIURA  
**SECTOR** : HIDROCARBUROS LÍQUIDOS  
**MATERIAS** : ARCHIVO

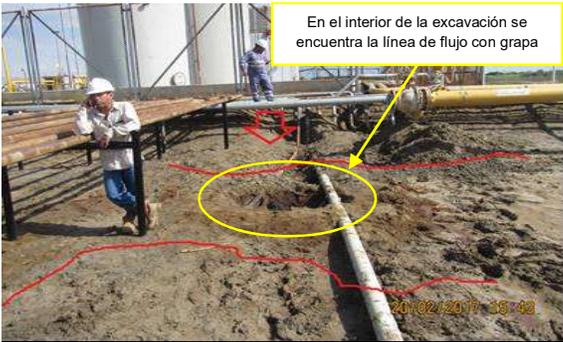
<p>En el interior de la excavación se encuentra la línea de flujo con grapa</p> <p><b>Fotografía N° 16: Lote XIII A – Línea de flujo</b> Se evidenció suelos impregnados con hidrocarburos (aproximadamente 10 m<sup>2</sup>), producto de una fisura de una línea de flujo. Coordenadas UTM WGS 84, 486801E y 9457326N.</p>
Foto N° 17

de flujo enterrada por donde ocurrió la fuga de hidrocarburos, así como el liqueo de la grapa instalada.

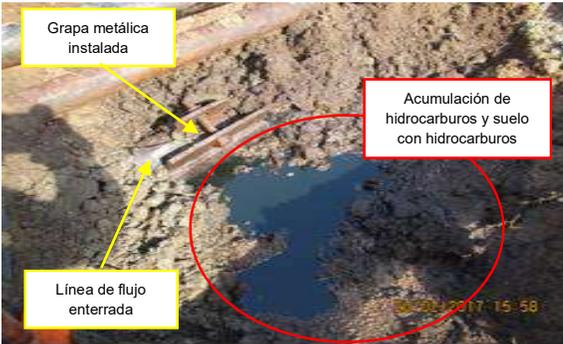
<p>Grapa metálica instalada</p> <p>Acumulación de hidrocarburos y suelo con hidrocarburos</p> <p>Línea de flujo enterrada</p> <p><b>Fotografía N° 17: Lote XIII A – Línea de flujo</b> Obsérvese acumulación del fluido de hidrocarburos a consecuencia del liqueo por la grapa instalada a la línea de flujo. Coordenadas UTM WGS 84, 486801E y 9457326N.</p>

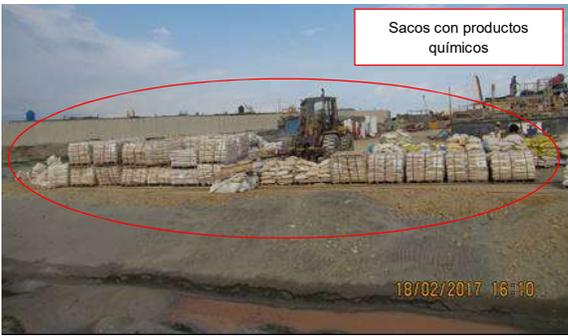
<p><b>Fotografía N° 22: Lote XIII A – Pozo N° 184D</b> Obsérvese la disposición de los productos químicos en la plataforma de perforación, sin ninguna medida de protección, expuesta a factores climáticos (lluvia, viento). Coordenadas UTM WGS 84, Zona 17, 486419E y 9438687N.</p>
Foto N° 23

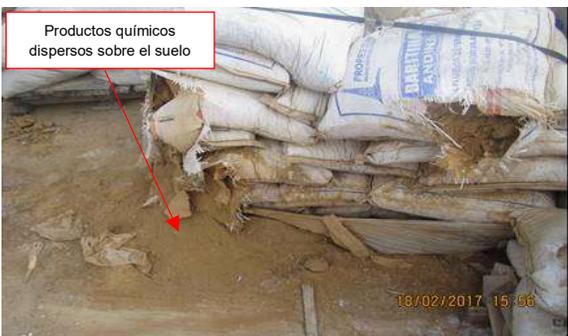
<p><b>Fotografía N° 23: Lote XIII A – Pozo N° 184D</b> Obsérvese dispersión al ambiente del producto químico Baritina a consecuencia de la rotura de las bolsas que lo contienen. Estos productos son mal almacenados y manipulados. Coordenadas UTM WGS 84, Zona 17, 486419E y 9438687N.</p>

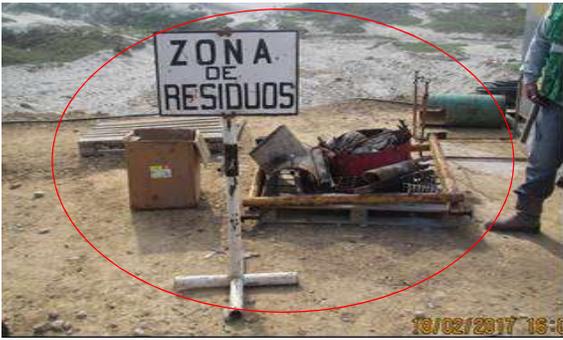
<p><b>Fotografía N° 26: Lote XIII A – Pozo N° 184D</b> Obsérvese que en el área asignada para el almacenamiento intermedio de residuos no se han instalado contenedores para tal fin, ocasionando la dispersión de los residuos. Coordenadas UTM WGS 84, Zona 17, 485136E y 9456746N.</p>
Foto N° 27

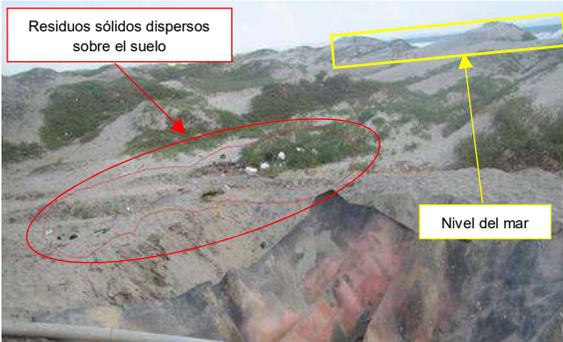
<p><b>Fotografía N° 27: Lote XIII A – Pozo N° 184D</b> Obsérvese la disposición de residuos (plásticos, tecnopor, trapos impregnados con hidrocarburos, etc) en una zona cercana al pozo de almacenamiento de efluentes domésticos. Coordenadas UTM WGS 84, Zona 17, 485136E y 9456746N.</p>

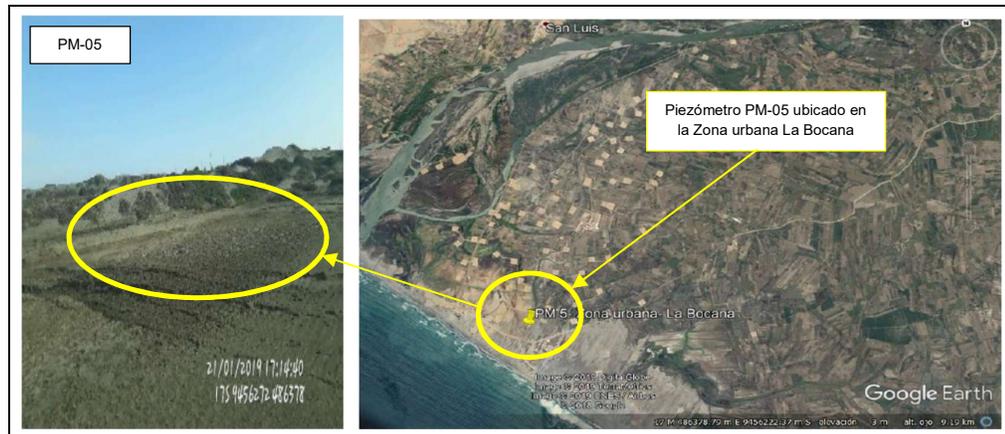
**Cuadro N° 12: Ubicación del piezómetro PM-05 en la zona urbana La Bocana**

105. Respecto de la implementación del doceavo piezómetro denominado PM-05, el administrado precisó que no realizó la instalación debido a que su ubicación aprobada en su instrumento de gestión ambiental se encuentra en una expansión urbana, específicamente en la zona urbana La Bocana, y para acreditar ello adjunto el registro fotográfico de la zona donde debía de instalar el piezómetro y su ubicación en una imagen satelital, conforme se muestra a continuación<sup>65</sup>:

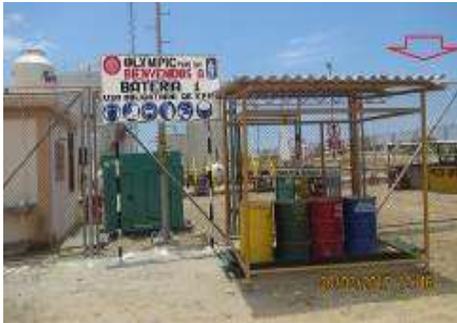
<p><b>FOTO N° 30: LOTE XIII A - Batería 1:</b> Obsérvese la instalación de las mallas metálicas en el perímetro de la Batería, quedando pendiente la instalación de cerco vivo. Coordenadas UTM: 486185E – 9458074N.</p>

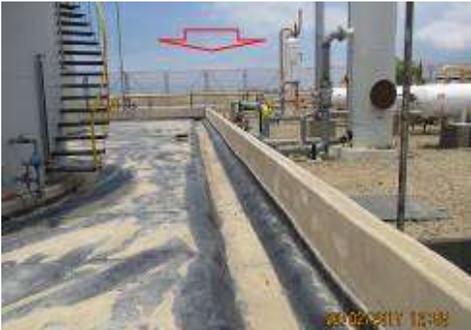
<p><b>FOTO N° 31: LOTE XIII A - Batería 1:</b> Otra vista del perímetro de la Batería, donde se observa solo la instalación del cerco metálico.</p>
<p>Foto N° 32 y 33: Batería 2</p>

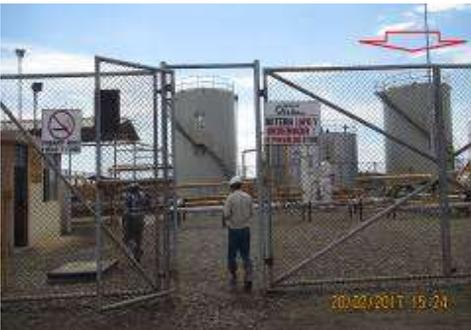
<p><b>FOTO N° 32: LOTE XIII A - Batería 2:</b> Obsérvese la instalación de las mallas metálicas en el perímetro de la Batería, quedando pendiente la instalación de cerco vivo. Coordenadas UTM: 486818E - 9457275N.</p>

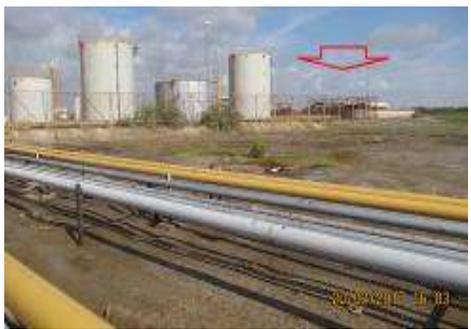
<p><b>FOTO N° 33: LOTE XIII A - Batería 2:</b> Otra vista del perímetro de la Batería, donde se observa solo la instalación del cerco metálico.</p>
<p>Foto N° 34 y 35: Batería 3</p>

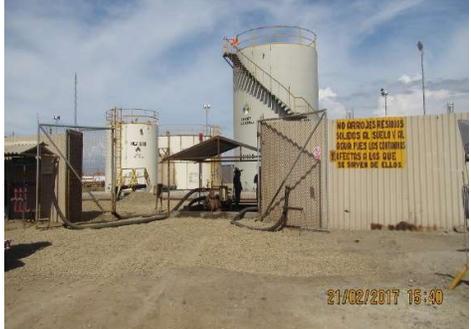
<p><b>FOTO N° 34: LOTE XIII A - Batería 3:</b> Obsérvese la instalación de las mallas metálicas en el perímetro de la Batería, quedando pendiente la instalación de cerco vivo. Coordenadas UTM: 487781E - 9455211N.</p>

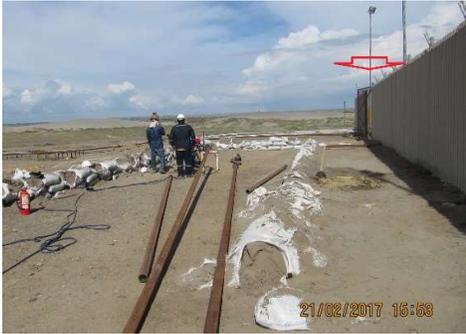
<p><b>FOTO N° 35: LOTE XIII A - Batería 3:</b> Otra vista del perímetro de la Batería, donde se observa solo la instalación del cerco metálico.</p>
<p>Foto N° 28 y 29: Batería 4</p>

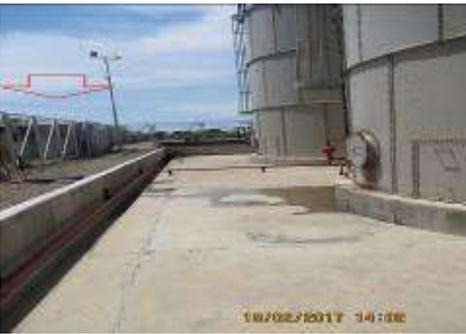
<p><b>FOTO N° 28: LOTE XIII A - Batería 4:</b> Obsérvese la instalación de las mallas metálicas en el perímetro de la Batería, quedando pendiente la instalación de cerco vivo. Coordenadas UTM: 487585E - 9459098N.</p>

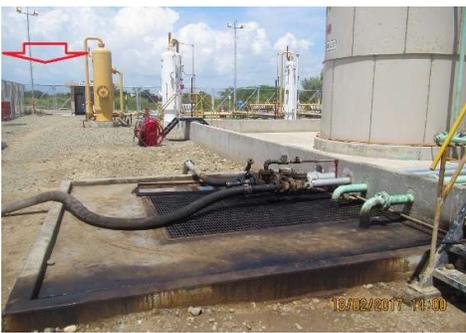
<p><b>FOTO N° 29: LOTE XIII A - Batería 4:</b> Otra vista del perímetro de la Batería, donde se observa solo la instalación del cerco metálico.</p>
