RESOLUCIÓN DIRECTORAL N° 388-2019-OEFA/DFAI

EXPEDIENTE N° : 529-2018-OEFA/DFAI/PAS
ADMINISTRADO : GRAÑA Y MONTERO PETROLERA S.A.¹
UNIDAD FISCALIZABLE : LOTE III
UBICACIÓN : DISTRITOS DE PARIÑAS Y VICHAYAL,
PROVINCIAS DE TALARA Y PAITA,
DEPARTAMENTO DE PIURA
SECTOR : HIDROCARBUROS LÍQUIDOS
MATERIAS : MEDIDAS DE PREVENCIÓN
SISTEMAS DE RECOLECCIÓN Y TRATAMIENTO
DE FUGAS Y DERRAMES
ARCHIVO

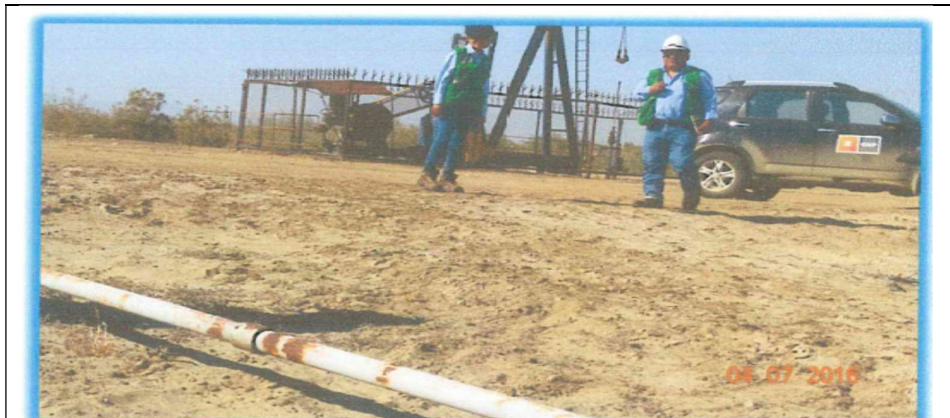
Fotografía N° 7: Pozo 6388 de la Batería 206.

25. Sin perjuicio de ello, cabe mencionar que al término de la Supervisión Regular 2016, el administrado realizó la limpieza de los suelos observados en las instalaciones materia de análisis, conforme a lo descrito en el Acta de Supervisión³⁰ y el Informe de Supervisión³¹. Ello se corrobora con las fotografías N° 7, 8 y 9 del Informe de Supervisión³²:

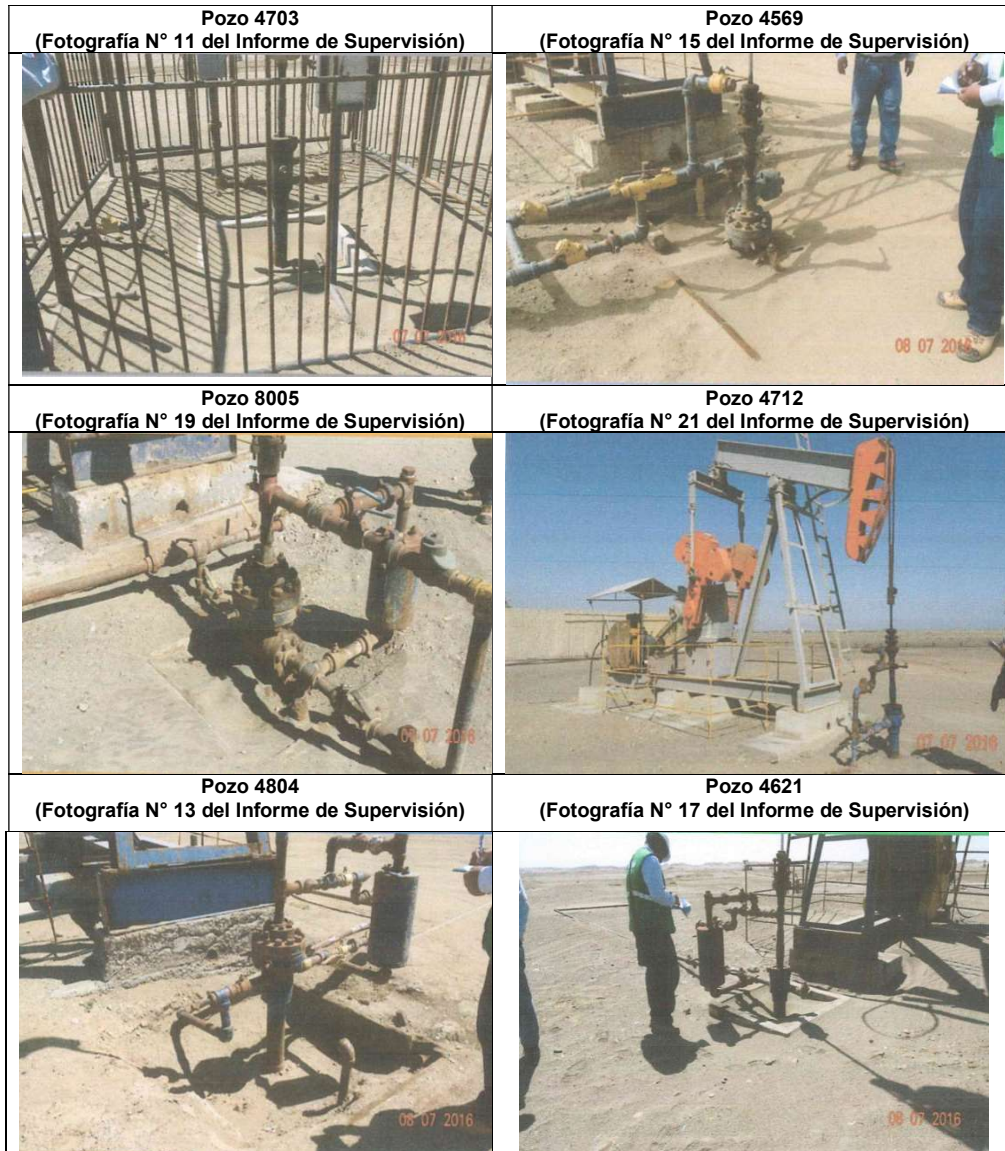
Fotografías N° 11, 13, 15, 17, 19 y 21 del Informe de Supervisión

permiten identificar el estado de colmatación de las cantinas y/o su estado de deterioro, es decir, muestran el estado de los sistemas de contención, mas no muestran la falta de los sistemas de recolección y tratamiento, analizados en el presente hecho imputado:

37. En atención a ello, se desprende que los hallazgos suscritos en el Acta de Supervisión, así como de los registros fotográficos recabados durante la Supervisión Regular 2016 no permiten acreditar la configuración del hecho imputado, referido a que el administrado no contaba con los sistemas de recolección y tratamiento de fugas y derrames en los pozos 4703, 4569, 8005, 4712, 4804 y 4621 del Lote III.

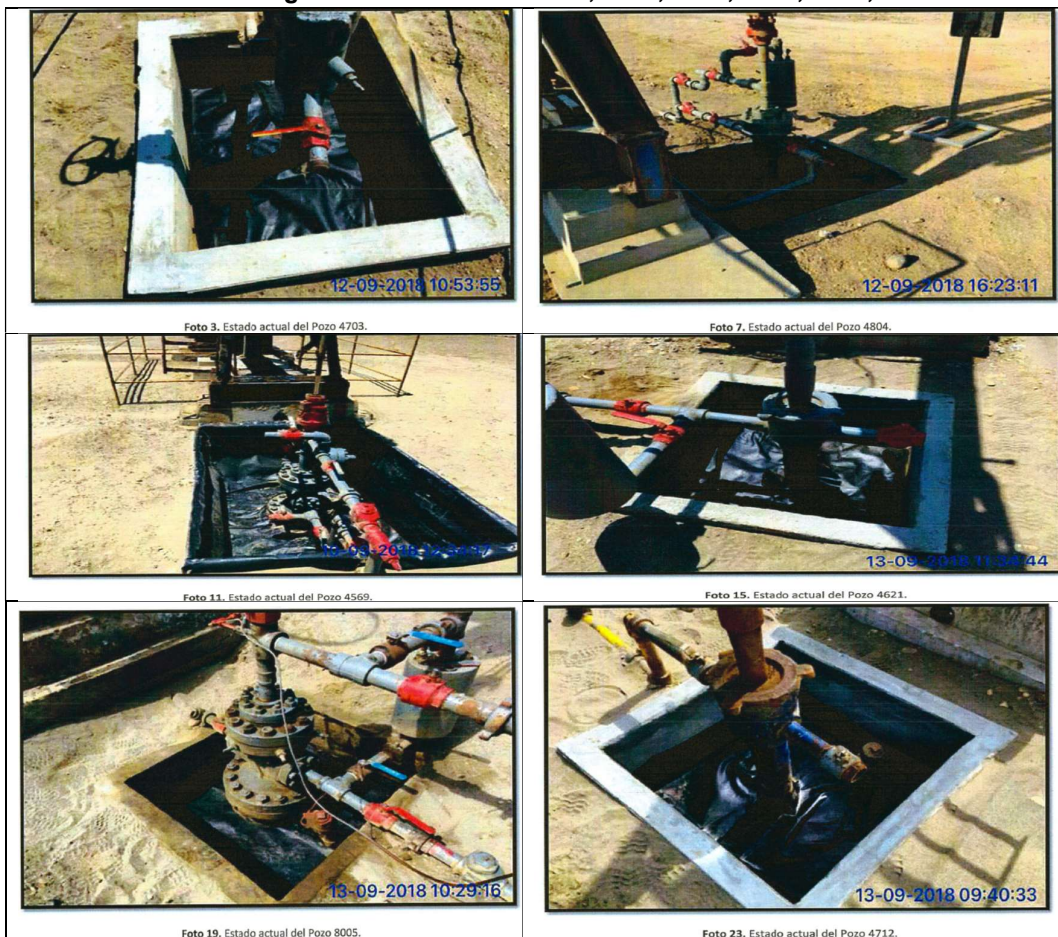
Fotografías de los Pozos 4703, 4804, 4569, 4621, 8005, 4712

40. Por otro lado, en cuanto la colmatación de los sistemas de contención en los Pozos 4703, 4804, 4569, 4621, 8005, 4712, detectados por la Dirección de Supervisión, se debe indicar que durante la Supervisión Regular 2016, el administrado realizó la limpieza y descolmatación de los mismos, conforme se aprecia de las fotografías N° 22 al 26, adjuntas al Informe de Supervisión⁴⁴, asimismo, mediante escrito con Registro N° 80451 del 1 de octubre de 2018⁴⁵, Graña y Montero presentó fotografías que acreditan que los citados Pozos se mantienen descolmataados y que actualmente se encuentran impermeabilizados con geomembrana, conforme se muestra a continuación:
