Organismo de Evaluación y  
Fiscalización Ambiental - OEFA

## RESOLUCIÓN DIRECTORAL N° 0521-2019-OEFA/DFAI

**EXPEDIENTE N°** : 0325-2018-OEFA/DFAI/PAS  
**ADMINISTRADO** : PACIFIC STRATUS ENERGY DEL PERÚ S.A.<sup>1</sup>  
**UNIDAD PRODUCTIVA** : LOTE 192  
**UBICACIÓN** : DISTRITO DE TROMPETEROS, PROVINCIA Y  
DEPARTAMENTO DE LORETO  
**SECTOR** : HIDROCARBUROS LÍQUIDOS  
**MATERIAS** : MEDIDAS DE PREVENCIÓN  
ARCHIVO

- III.1. **Único hecho imputado:** Pacific Stratus Energy del Perú S.A. no adoptó las medidas de prevención para evitar impactos ambientales negativos en el suelo, producto de la fuga de aguas de reinyección ocurrida el 10 de septiembre del 2017 en la línea de reinyección de 16” (altura del km. 38) del Lote 192.

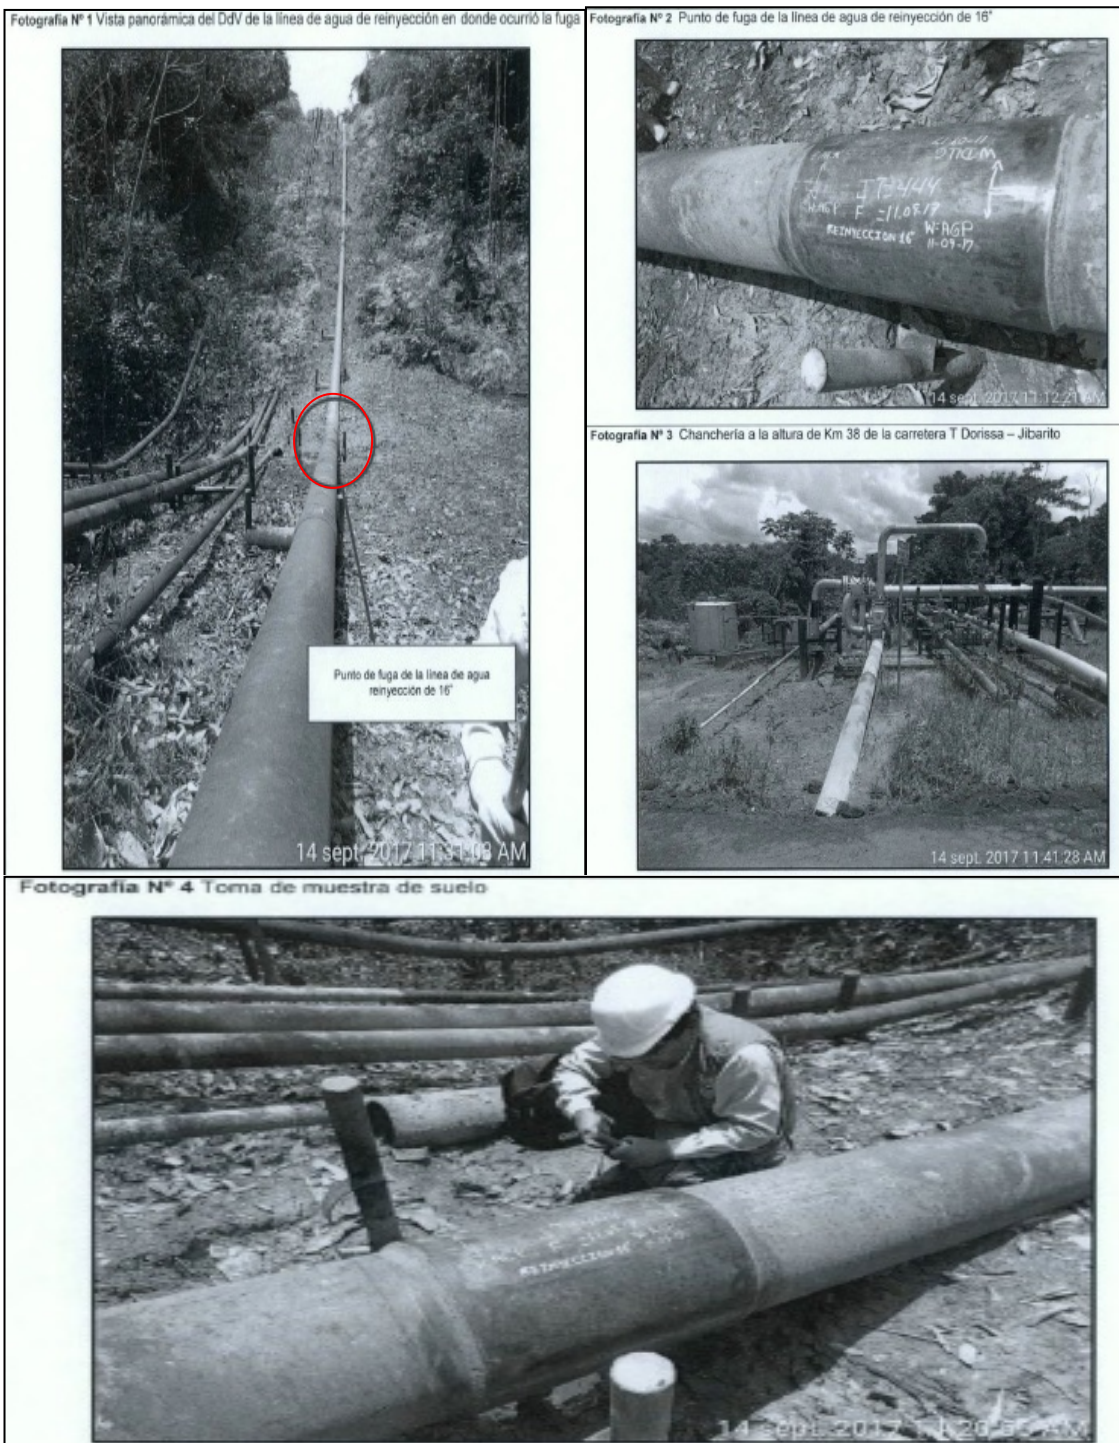
**Fotografías N° 1, 2, 3 y 4**

21. Adicional a lo señalado, cabe precisar que, de la revisión de las fotografías N° 1 al N° 4<sup>22</sup> del Informe de Supervisión que sustentan la presente imputación, no se observan manchas sobre los suelos, por lo que es posible advertir con certeza que dicho suelo contenga presencia de hidrocarburos, máxime aún, cuando el resultado de análisis de muestreo de suelo arrojó valores mínimos, muy por debajo de los ECA – Suelo Industrial<sup>23</sup>:

22. Asimismo, de la revisión del Acta de Supervisión<sup>24</sup>, se observa que el supervisor no hace referencia a una detección organoléptica de hidrocarburos (olor, textura) de

los suelos ubicados en la línea de reinyección de 16" (altura del km. 38) del Lote 192.

23. En consecuencia, se tiene que no se ha acreditado la generación de impactos negativos al ambiente.
