**RESOLUCIÓN DIRECTORAL N° 00813-2019-OEFA/DFAI**

**EXPEDIENTE N°** : 1253-2018-OEFA/DFAI/PAS  
**ADMINISTRADO** : GRAÑA Y MONTERO PETROLERA S.A.<sup>1</sup>  
**UNIDAD FISCALIZABLE** : LOTE IV  
**UBICACIÓN** : DISTRITO DE PARIÑAS, PROVINCIA DE TALARA,  
DEPARTAMENTO DE PIURA  
**SECTOR** : HIDROCARBUROS LÍQUIDOS  
**MATERIAS** : MEDIDAS DE PREVENCIÓN  
SISTEMAS DE CONTENCIÓN, RECOLECCIÓN Y  
TRATAMIENTO DE FUGAS  
RESPONSABILIDAD ADMINISTRATIVA  
MEDIDA CORRECTIVA  
ARCHIVO  
REGISTRO DE ACTOS ADMINISTRATIVOS

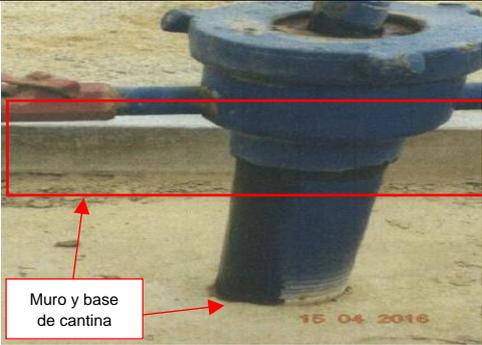
<p>Foto N° 8: Fuga de hidrocarburo por la unión roscada entre el casing de 5/8" y la olla colgadora de la tubería de producción del Pozo 12648 de la Batería 205 Bronco. Coordenadas UTM WGS 84, Zona 17, 482764E - 9507138N.</p>	No se advierte la presencia de suelo impregnado con hidrocarburos, toda vez que el hidrocarburo que fugó de la unión roscada discurrió hasta la base de la cantina del pozo, sin expandirse dentro o fuera de la misma. Por lo que dicho hidrocarburo no entró en contacto con el suelo colindante a la cantina del pozo.
6	Bridas superiores del cabezal del Pozo 4748 de la Batería 204 Bronco.

24. Sin perjuicio de ello, cabe señalar que GMP mediante escrito del 3 de junio del 2016<sup>32</sup>, señaló que (i) controló la fuga de hidrocarburos en los cabezales de pozo 12648, 4748, 5157, 5058 y 4519, (ii) controló la fuga de hidrocarburos en la conexión "T" de la línea de flujo del pozo 4864 y conexiones de entrada y salida del separador de gas combustible, y (ii) limpió la unión roscada entre el casing y la olla colgadora en el pozo 12648, limpió las bridas superiores del cabezal del pozo 4748, ajustó y limpio las conexiones de entrada y salida del separador de gas combustible del pozo 12601 válvulas, codos, y conexión "T" en cabezales de pozo y líneas de flujo que se encontraban con manchas con hidrocarburos.

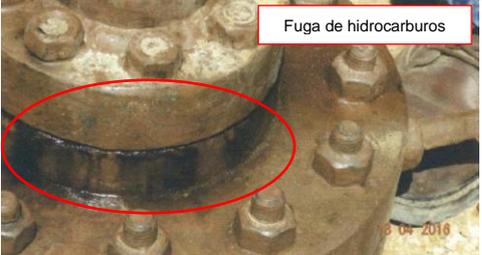
<p>Foto N° 10: Fuga de hidrocarburos por las bridas superiores del cabezal del Pozo 4748 de la Batería 204 Bronco. Coordenadas UTM WGS 84, Zona 17, 483821E - 9505989N.</p>	No se advierte la presencia de suelo impregnado con hidrocarburos, toda vez que el hidrocarburo se encuentra impregnado en la brida superior del cabezal del pozo y no genera certeza de tener contacto con el suelo adyacente.

6	Bridas superiores del cabezal del Pozo 4748 de la Bateria 204 Bronco.	483821	9505989	Foto N° 10	Fuga de hidrocarburos por las bridas superiores del cabezal del Pozo 4748 de la Bateria 204 Bronco.	
7	Válvula lateral del cabezal del Pozo 5157 de la Bateria 4537 de Oveja.	480530	9502208	Foto N° 11	Fuga de gas por la válvula lateral de 2" de diámetro en el cabezal del Pozo 5157 de la Bateria 4537 de Oveja.	
8	Conexión en "T" instalado en la línea de flujo del Pozo 4864 de la Bateria 4537 de Oveja.	481287	9502387	Foto N° 12	Fuga de hidrocarburos por la conexión en "T" en la línea de flujo del Pozo 4864 de la Bateria 4537 de Oveja.	
9	Brida colgadora del cabezal del Pozo 4536 de la Bateria 5058 de Oveja Alta.	480674	9501382	Foto N° 13	Fuga de hidrocarburos por la brida colgadora de los tubos de producción del Pozo 5058 de Oveja Alta.	
<b>Hidrocarburos gaseosos</b>						
10	Conexiones de entrada y salida del separador de gas combustible del Pozo 12601 de la Bateria 204 Bronco.	483810	9506494	Foto N° 9	Fuga de hidrocarburos por las conexiones de entrada y salida del separador de gas combustible del Pozo 12601 de la Bateria 204 Bronco.

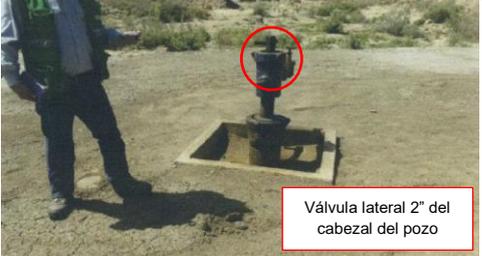
<p>Foto N° 11: Fuga de gas por la válvula lateral de 2" de diámetro en el cabezal del Pozo 5157 de la Batería</p>	No se advierte la presencia de suelo impregnado con hidrocarburos, toda vez que no se observa líquidos de gas natural en contacto con el suelo que se encuentra alrededor de la cantina del pozo.

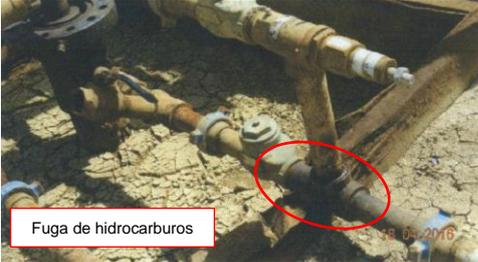
<p>Fuga de hidrocarburos</p> <p>Foto N° 12: Fuga de hidrocarburos por la conexión en "T" en la línea de flujo del Pozo 4864 de la Batería 4537 de Oveja. Coordenadas UTM WGS 84, Zona 17, 481287E - 9502397N.</p>	No se advierte la presencia de suelo impregnado con hidrocarburos, toda vez que sólo se observa que la línea "T" se encuentra manchada con hidrocarburos; sin embargo, no se cuenta con una fotografía en la que se aprecie el supuesto contacto con el suelo.
9	Brida colgadora del cabezal del Pozo 4536 de la Batería 5058 de Oveja Alta.

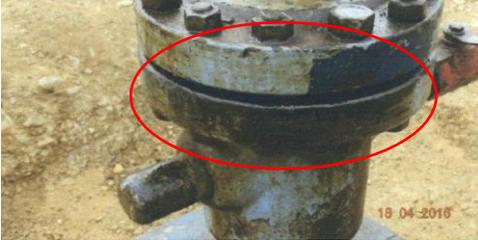
<p>Foto N° 13: Fuga de hidrocarburos por el sello de la brida colgadora de los tubos de producción del Pozo 5058 de Oveja Alta. Coordenadas UTM WGS 84, Zona 17, 480674E - 9501382N.</p>	No se advierte la presencia de suelo impregnado con hidrocarburos, toda vez que el hidrocarburo se encuentra impregnado en la brida colgadora de los tubos del cabezal del pozo y no se evidencia si tuvo o no contacto con el suelo adyacente.

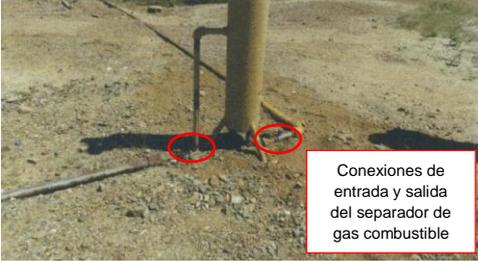
<p>Conexiones de entrada y salida del separador de gas combustible</p> <p>Foto N° 9: Fuga de hidrocarburos por las conexiones de entrada y salida del separador de gas combustible del Pozo 12601 de la Batería 204 Bronco. Coordenadas UTM WGS 84, Zona 17, 483810E - 9506494N.</p>	No, toda vez que sólo se observa las conexiones de entrada y salida del separador de gas combustible; sin embargo, no se advierten fugas de hidrocarburos que entren en contacto con el suelo donde se ubica el separador de gas combustible.
11	Válvula del anular en el cabezal del Pozo 4519 de la Batería 5058 Oveja Alta.

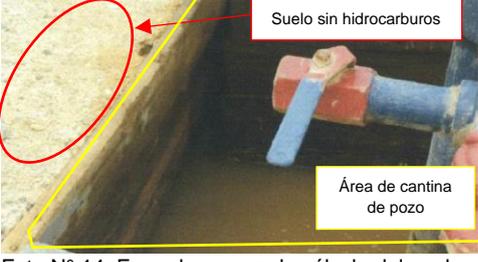
<p>Suelo sin hidrocarburos</p> <p>Área de cantina de pozo</p> <p>Foto N° 14: Fuga de gas por la válvula del anular del casing del Pozo 4519 de la Batería 5058 Oveja Alta. Coordenadas UTM WGS 84, Zona 17, 481271E - 9501888N.</p>	No, toda vez que no se observan líquidos de gas natural en contacto con el suelo que se encuentra al exterior de la cantina del pozo.

11	Válvula del anular en el cabezal del Pozo 4519 de la Bateria 5058 Oveja Alta.	481271	9501888	Foto N° 14	Fuga de gas por la válvula del anular del casing del Pozo 4519 de la Bateria 5058 Oveja Alta.

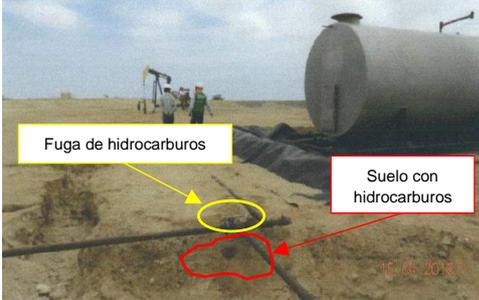
<p>Fuga de hidrocarburos</p> <p>Suelo con hidrocarburos</p> <p>Foto N° 4: Fuga por la unión tuerca de golpe de 2" de diámetro y por conexión de la válvula de pase de 2" de diámetro en la línea de flujo del Pozo 12621 de la Batería 205 Bronco. Coordenadas UTM WGS 84, Zona 17, 482056E - 9506120N.</p>	Sí acredita la presencia de hidrocarburos sobre el suelo, ubicado debajo de la tuerca de golpe de 2 pulgadas de diámetro de la línea de flujo.
2	Unión tuerca y codo en la línea de flujo del Pozo 12691 de la Batería 209 Bronco.

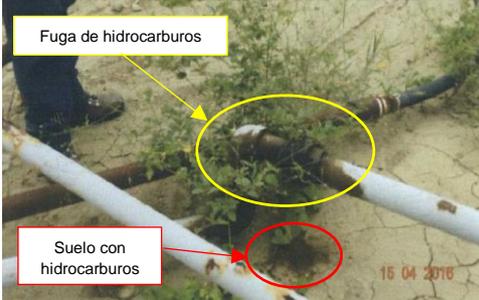
<p>Fuga de hidrocarburos</p> <p>Suelo con hidrocarburos</p> <p>Foto N° 5: Fuga por la unión tuerca de 2" de diámetro en la línea de flujo del Pozo 12691 de la Batería 209 Bronco. Coordenadas UTM WGS 84, Zona 17, 481426E - 9506582N.</p>	Sí acredita la presencia de hidrocarburos sobre suelo, ubicado debajo de la tuerca de 2 pulgadas de diámetro y codo de la línea de flujo.

2	Unión tuerca y codo en la línea de flujo del Pozo 12691 de la Bateria 209 Bronco.	481426	9506582	Foto N° 5	Fuga por la unión tuerca de 2" de diámetro en la línea de flujo del Pozo 12691 de la Bateria 209 Bronco.	
3	Unión tuerca y codo en la línea de flujo del Pozo 12638 de la Bateria 209 Bronco.	481981	9506591	Foto N° 6	Fuga por la unión tuerca de 2" de diámetro en la línea de flujo del Pozo 12638 de la Bateria 209 Bronco.	
4	Cople y válvula instalados en la línea de flujo del Pozo 12655 de la Bateria 209 Bronco.	482535	9506747	Foto N° 7	Fuga por un cople y válvula de 2" de diámetro en la línea de flujo del Pozo 12655 de la Bateria 209 Bronco.	
5	Unión entre el casing de producción y la brida colgadora del cabezal del Pozo 12648 de la Bateria 205 Bronco.	482764	9507138	Foto N° 8	Fuga de hidrocarburo por la unión rosca entre el casing de 5 1/2" y la olla colgadora de la tubería de producción del Pozo 12648 de la Bateria 205 Bronco.

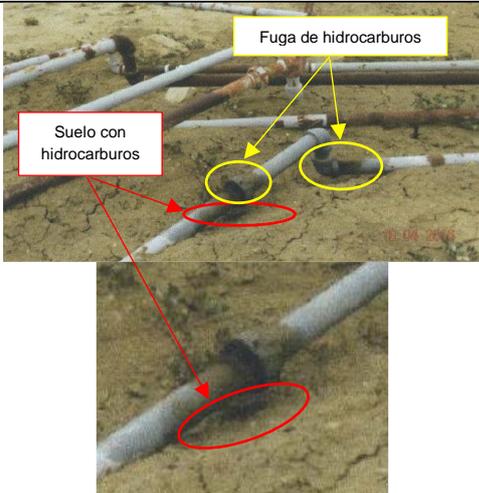
<p>Fuga de hidrocarburos</p> <p>Suelo con hidrocarburos</p>	Sí acredita la presencia de hidrocarburos en el suelo, ubicado debajo de la tuerca de golpe de 2 pulgadas de diámetro de la línea de flujo.

<p>Foto N° 6: Fuga por la unión tuerca de 2" de diámetro en la línea de flujo del Pozo 12638 de la Batería 209 Bronco. Coordenadas UTM WGS 84, Zona 17, 481961E - 9506591N.</p>	
4	<p>Cople y válvula instalados en la línea de flujo del Pozo 12656 de la Batería 209 Bronco.</p>

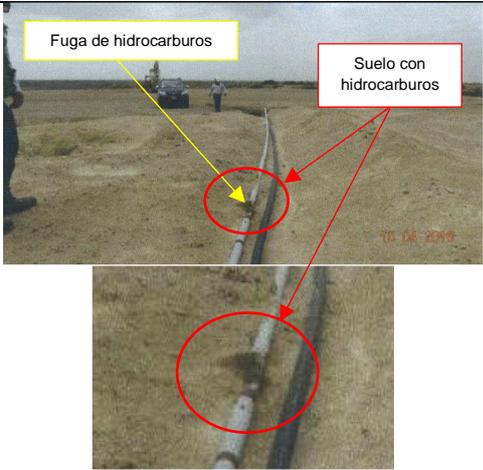
<p>Foto N° 7: Fuga por un cople y válvula de 2" de diámetro en la línea de flujo del Pozo 12656 de la Batería 209 Bronco. Coordenadas UTM WGS 84, Zona 17, 482535E - 9506747N.</p>	<p>Si acredita la presencia de hidrocarburos en el suelo, ubicado debajo del cople y válvula de la línea de flujo.</p>

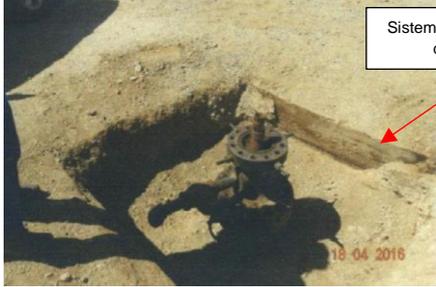
56. **En cuanto al sistema de contención**, de la revisión las fotografías N° 26, 27, 28 y 29<sup>53</sup> del Informe de Supervisión que sustentan el presente extremo se advierte que el administrado instaló sistemas de contención (cantina) en los pozos 4744, 4620, 5157 y 4519, lo que se evidencia de los mencionados registros fotográficos que las cantinas se encontraban deterioradas en sus paredes externas, con acumulación de arena en su interior o sin impermeabilizar, lo que cual evidencia la falta de mantenimiento de las cantinas, y no la ausencia de sistemas de contención de los referidos pozos.

<p data-bbox="687 763 995 815">Sistema de contención del Pozo 4744 de la Batería 204 Bronco</p> <p data-bbox="316 1039 815 1066">Fotografía 26 – Pozo 4744 de la Batería 204 Bronco</p>

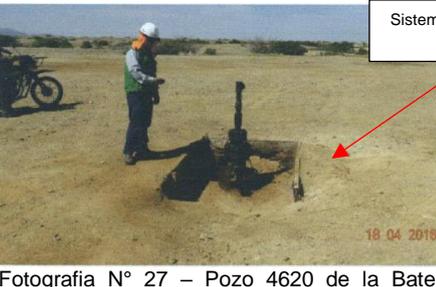
<p data-bbox="687 1099 995 1151">Sistema de contención del Pozo 4620 de la Batería 204 Bronco</p> <p data-bbox="316 1352 815 1402">Fotografía N° 27 – Pozo 4620 de la Batería 204 Bronco</p>

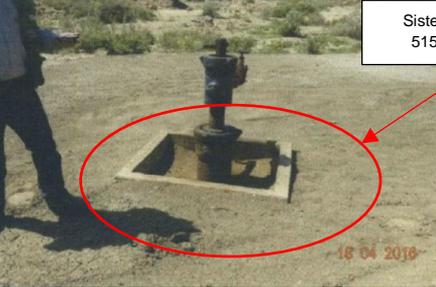
<p data-bbox="687 1435 995 1487">Sistema de contención del Pozo 5157 de la Batería 4537 Oveja</p> <p data-bbox="316 1711 815 1760">Fotografía N° 28 – Pozo 5157 de la Batería 4537 Oveja.</p>
