Organismo de Evaluación y
Fiscalización Ambiental - OEFA

RESOLUCIÓN DIRECTORAL N° 1242-2019-OEFA-DFAI

EXPEDIENTE N° : 1676-2018-OEFA/DFAI/PAS
ADMINISTRADO : MINERA YANACOCCHA S.R.L.¹
UNIDAD FISCALIZABLE : CHAUILOMA SUR
UBICACIÓN : DISTRITOS CAJAMARCA, ENCAÑADA, BAÑOS DEL INCA, PROVINCIA Y DEPARTAMENTO DE CAJAMARCA
SECTOR : MINERÍA
MATERIA : RESPONSABILIDAD ADMINISTRATIVA CON MEDIDA CORRECTIVA

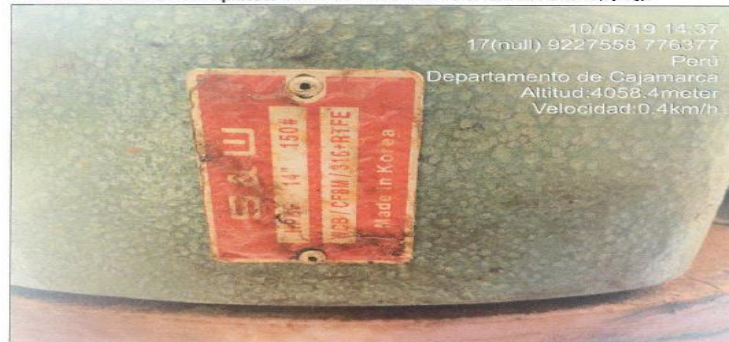
133. Sin embargo, no se presentan medios visuales que permitan verificar que en dicha fecha la válvula se reemplazó, pues las fotografías suministradas en el escrito de descargos al Informe Final corresponden al 10 de junio del año en curso; tal y como se observa a continuación:

Foto N°1. Muestra la placa de identificación de la valvula nueva.

132. En su escrito de descargos al Informe Final, el administrado manifiesta que la válvula ubicada en la tubería de ingreso a la Planta CIC Pampa Larga fue reemplazada por una válvula nueva el 20 de setiembre de 2017, el cual se advierte en el orden de trabajo código SAP 21078188; lo indicado se muestra a continuación:

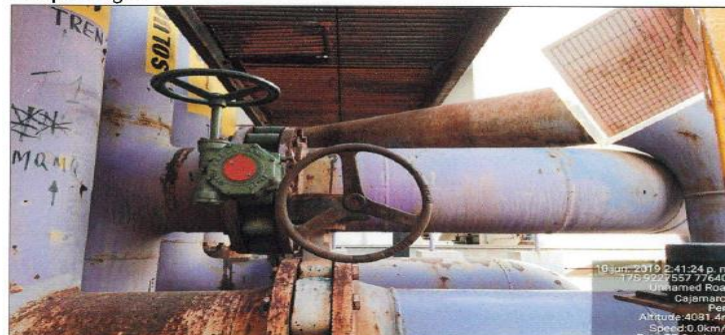
Foto N° 2: Válvula nueva ubicada en la tubería de ingreso a la Planta CIC Pampa Larga.

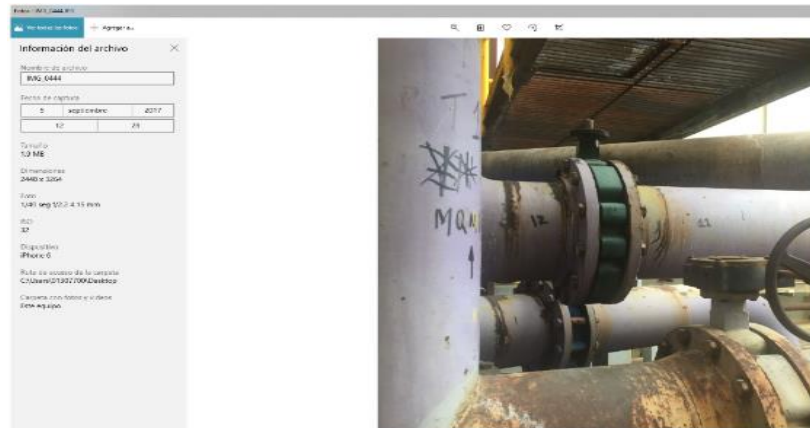
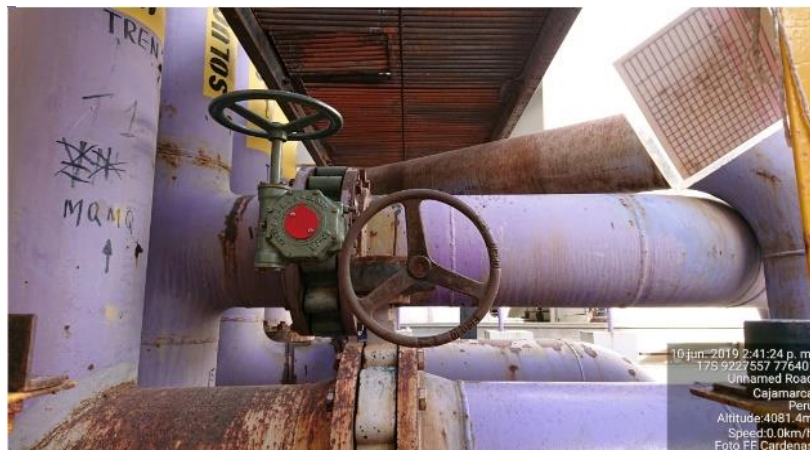
134. Asimismo, mediante el Anexo 1 del escrito de descargos al Informe Final, se han presentado fotografías georreferenciadas de la válvula que falló al momento del evento y de la nueva válvula, con fecha 10 de junio de 2019, muy posterior a la emergencia ambiental, como se observa a continuación:

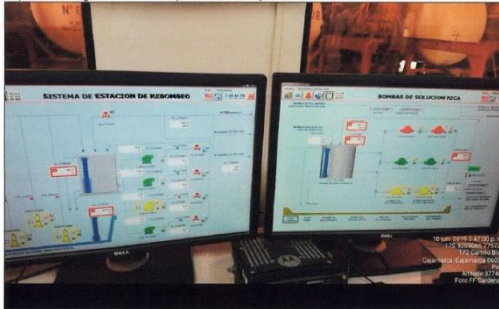
Captura de imagen a las 3:47:00 p.m.: Bombas operando.

135. Asimismo, el administrado manifiesta que implementó un lazo de control, para el control de niveles del tanque de solución rica 2127-TK-13002, y para evitar próximos reboces implementó el respectivo lazo de control que consiste en la implementación de un sensor de nivel de tal forma que cuando el nivel del tanque de solución rica 2127-TK-13002 alcance un nivel de 98%, las bombas de impulsión (2760-PU-19205, 2760-PU-19207, 2760-PU-19208) ubicados en Yanacocha Norte se apaguen automáticamente, tal como se puede ver en el video adjunto del Anexo 2 del escrito de descargos al Informe Final⁵⁸.

139. De los descargos presentados, se advierte que el administrado, ha presentado los medios probatorios pertinentes que corroboran la instalación y funcionamiento del lazo de control de los niveles del tanque de solución rica 2127-TK-13002.

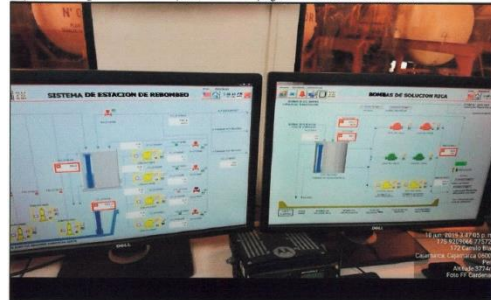
Captura de imagen a las 3:47:05 p.m.: inicio de apagado automático de bombas.

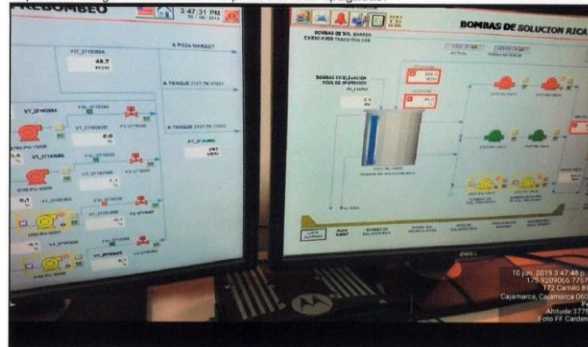
Captura de imagen muestra 3:47:48 p.m.: Bombas apagadas.

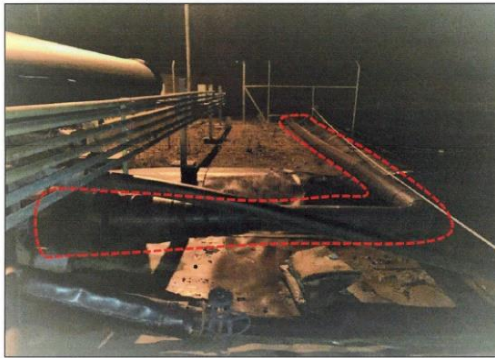
Foto 3: Tubería que estaba conectada al sistema de evacuación de la losa de contención del tanque 2127-TK-13002.

141. El administrado señala que la tubería de evacuación de la losa de concreto - contención del tanque 2127-TK-13002 fue retirada, de tal forma que cualquier flujo proveniente de la losa de concreto - contención pueda drenar hacia la poza de operaciones, como se aprecia en las fotografías N° 3 y 4 y videos en el Anexo 3⁶¹ del escrito de descargos del Informe Final.

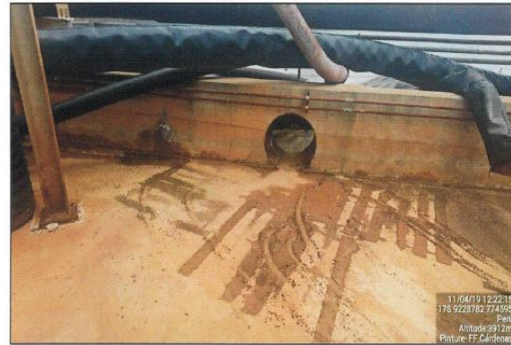
Foto 4: Sistema de evacuación de la losa de contención hacia poza de operaciones.

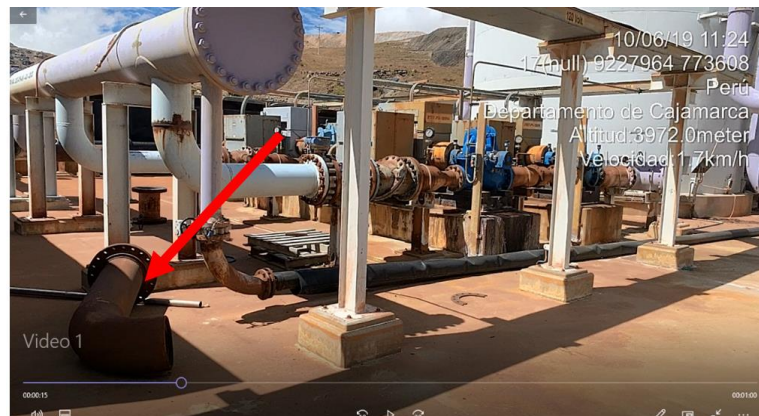
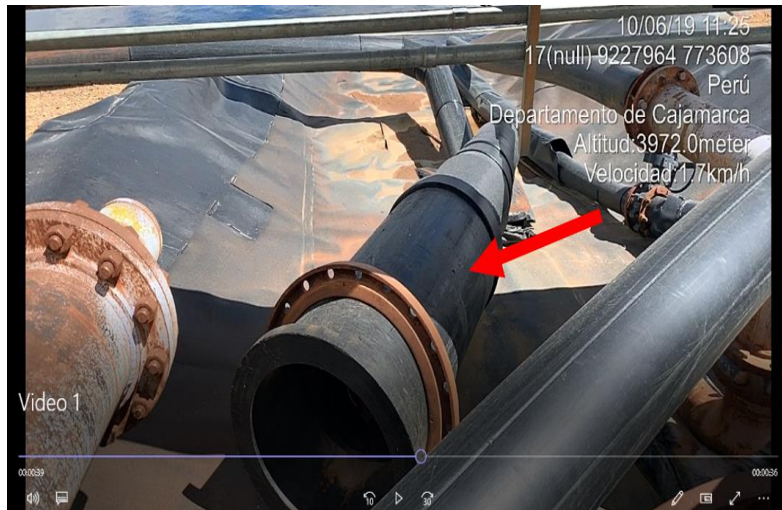
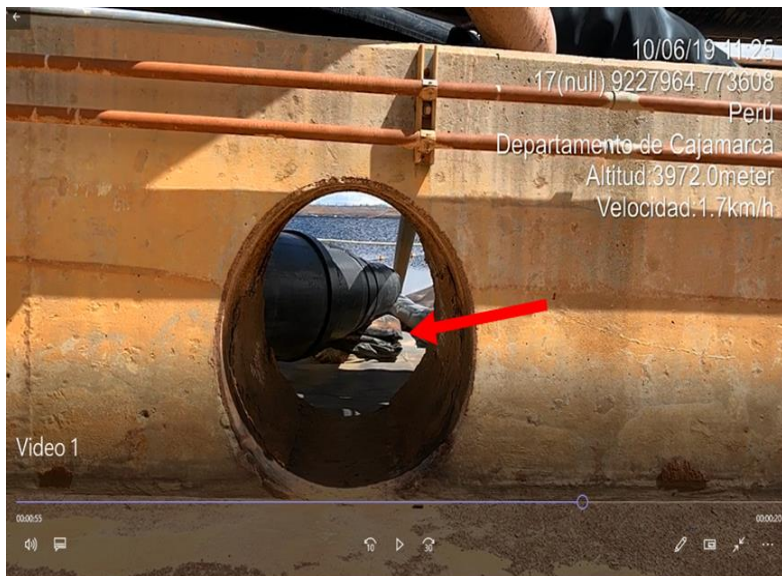
Video 1:

144. Asimismo, en el segundo 0:29 del Video 2⁶⁴, se observa la tubería de HDP desacoplada en la poza de operaciones, y en el segundo 0:36 del Video 2 se observa que la tubería desacoplada podría interrumpir la salida del rebose en la poza de operaciones. Como se observa a continuación:

145. Por lo expuesto, se observa que, si bien se han desacoplado las tuberías de evacuación de la losa de concreto - contención del tanque 2127-TK-13002 hacia la poza de operaciones, el administrado mantiene secciones de las tuberías sin retirar y abiertas, dicha situación podría conllevar a que los flúidos no discurra libremente en la poza de operaciones; lo cual podría generar salpicaduras y un nuevo rebose de la solución cianurada hacia el ambiente.
