RESOLUCIÓN DIRECTORAL N° 01490-2019-OEFA/DFAI

EXPEDIENTE N° : 3108-2018-OEFA/DFAI/PAS
ADMINISTRADO : ARUNTANI S.A.C.¹
UNIDAD FISCALIZABLE : TUCARI - FLORENCIA
UBICACIÓN : DISTRITO DE CARUMAS, PROVINCIA DE
MARISCAL NIETO, DEPARTAMENTO DE
MOQUEGUA
SECTOR : MINERÍA
MATERIAS : INCUMPLIMIENTO DE MEDIDAS PREVENTIVAS
RESPONSABILIDAD ADMINISTRATIVA
MULTA

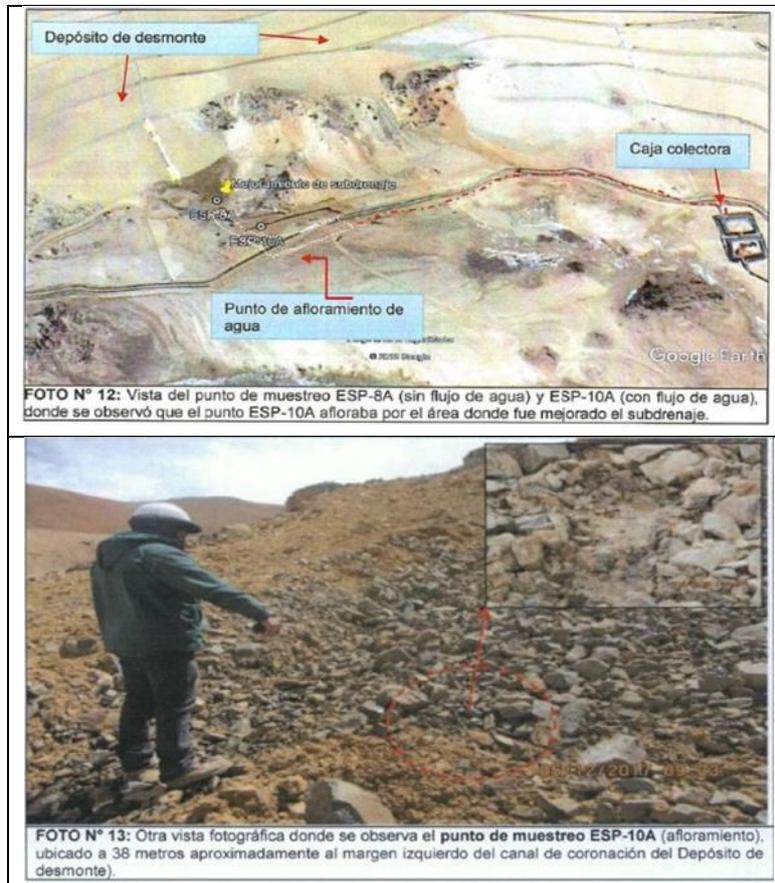
24. Asimismo, en el Informe de Supervisión se indica que si bien durante la Supervisión Especial 2017 no se encontró flujo de agua en el punto ESP-8A²¹, sí se observó un punto de afloramiento que se denominó como ESP-10A²², con un caudal irregular, ubicado aproximadamente a 38 metros del margen izquierdo del canal de coronación del depósito de desmonte. Este hecho se mencionó con el fin de determinar si el mejoramiento del sistema de subdrenaje estaría cumpliendo su función de coleccionar y derivar dicho afloramiento hacia la caja colectora para su respectivo tratamiento. A continuación, se muestra lo señalado:

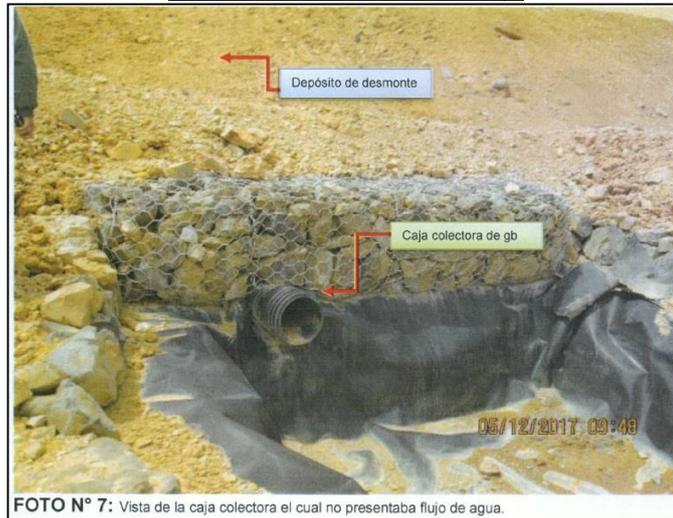
Tubería de Ingreso al sistema de Tratamiento de aguas ácidas del depósito de desmote sin flujo

FOTO N° 7: Vista de la caja colectora el cual no presentaba flujo de agua.

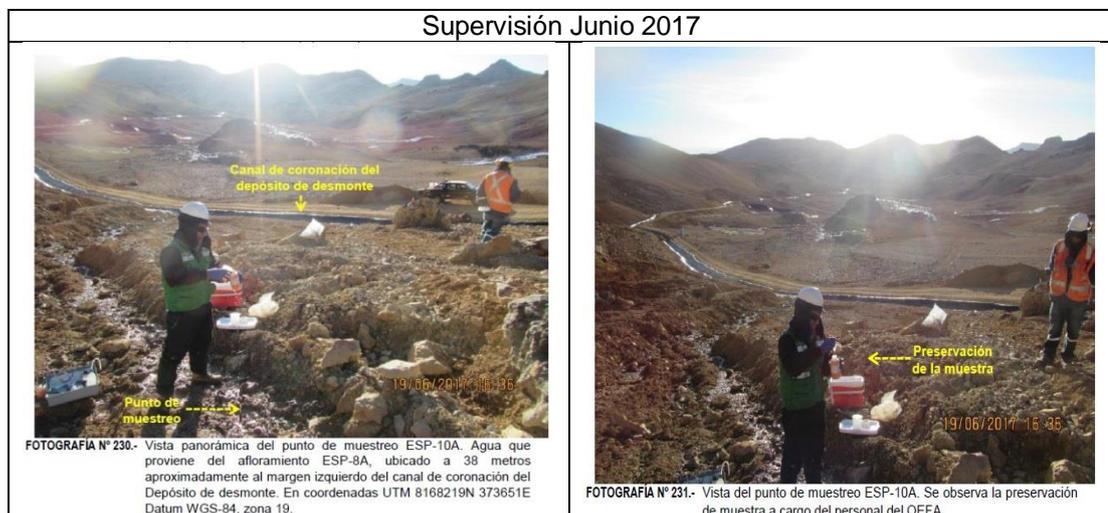
FOTOGRAFÍA N° 230.- Vista panorámica del punto de muestreo ESP-10A. Agua que proviene del afloramiento ESP-8A, ubicado a 38 metros aproximadamente al margen izquierdo del canal de coronación del Depósito de desmote. En coordenadas UTM 8168219N 373651E Datum WGS-84, zona 19.

FOTOGRAFÍA N° 231.- Vista del punto de muestreo ESP-10A. Se observa la preservación de muestra a cargo del personal del OEFA.

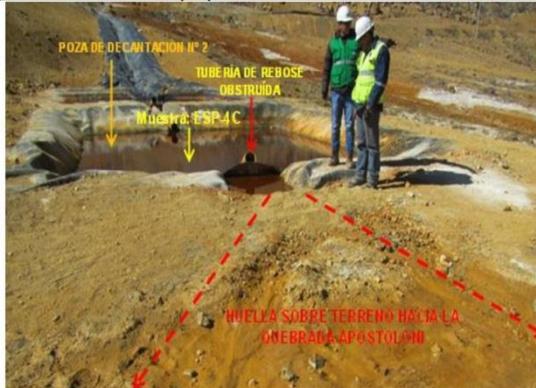
FOTOGRAFIA N° 136.- Incumplimiento N°3, Vista de la proyección de una huella sobre la superficie del terreno que llegaba hasta la quebrada Apostoloni. Dicha huella se formó por el rebose de agua de la poza en mención, debido a la obstrucción de la tubería de descarga y el nivel del agua.

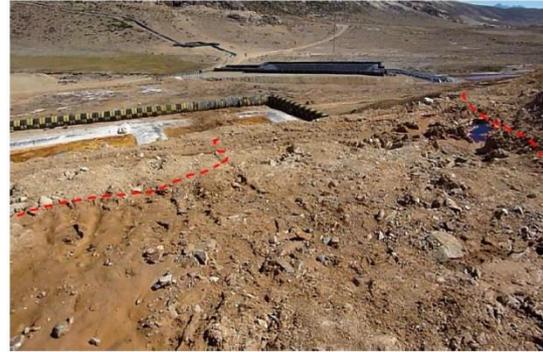
FOTOGRAFIA N° 137.- Incumplimiento N°3, Vista de la proyección de una huella sobre la superficie del terreno que llegaba hasta la quebrada Apostoloni. Dicha huella se formó por el rebose de agua de la poza en mención, debido a la obstrucción de la tubería de descarga y el nivel del agua.

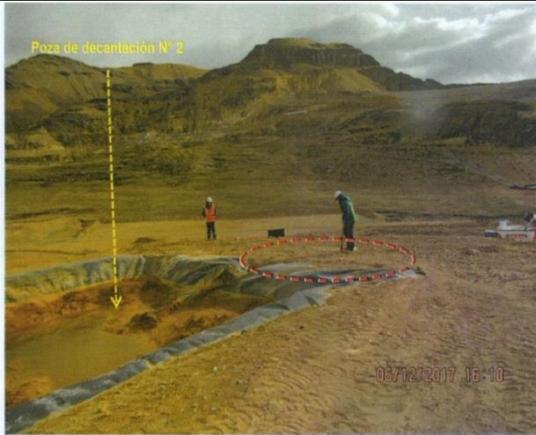
FOTO N° 95: Punto de muestreo ESP-SU-6, Ubicada adyacente a la poza de decantación N° 2 - sistema de Wetland del punto de control PS 02., en las coordenadas WGS 84: 371639 E, 8167276 N.

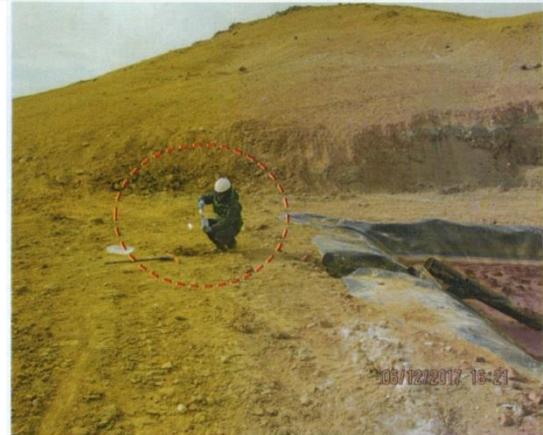
FOTO N° 966: Punto de muestreo ESP-SU-6, vista fotográfica donde se observa al personal del OEFA, realizando la toma de muestra suelo.

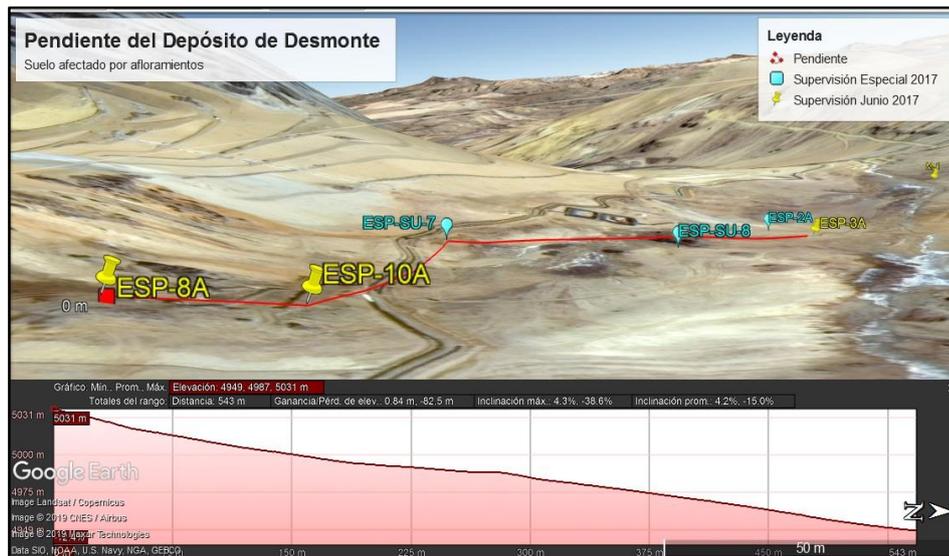
123. A mayor ilustración, se presenta los puntos de afloramientos detectados dentro del componente depósito de desmonte, los puntos de muestreo de suelos ubicados en la parte inferior del componente, suelo que habría sido afectado por los afloramientos en el componente, toda vez que no son captados y han aflorado aguas abajo y el punto ESP-3A; la pendiente del depósito de desmonte se grafica en la siguiente imagen:

124. Cabe indicar que el punto ESP-SU-3 y ESP-SU-8 son muestras blanco, por lo que, dichas zonas deben encontrarse fuera del área afectada, a fin de poder realizar la comparación de la caracterización del área remediada y del área no afectada que presenta una característica natural.

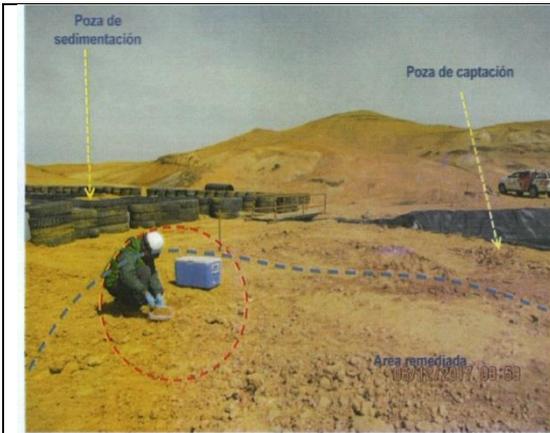
FOTO N° 79: Punto de muestreo ESP-SU-1, ubicada a 5 m aproximadamente de la poza de captación de agua de contacto - sistema de Wetland del punto de control PS02, en las coordenadas WGS 84: 371718 E: 8167432 N.

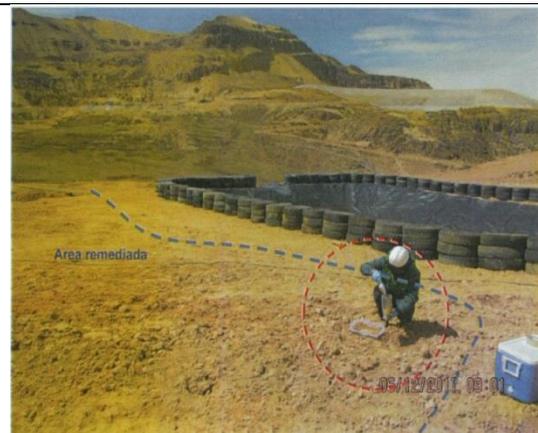
FOTO N° 805: Punto de muestreo ESP-SU-1, vista fotográfica donde se observa al personal del OEFA, realizando la toma de muestra se suelo.

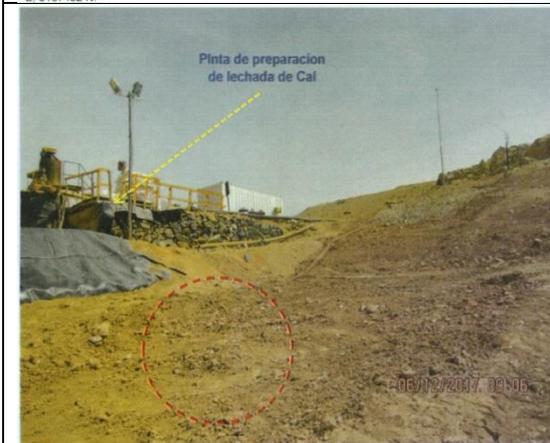
FOTO N° 81: Punto de muestreo ESP-SU-2, ubicado a 10 m aproximadamente al sureste de la planta de preparación de lechada de cal, en las coordenadas WGS 84: 371769 E: 8167436 N.

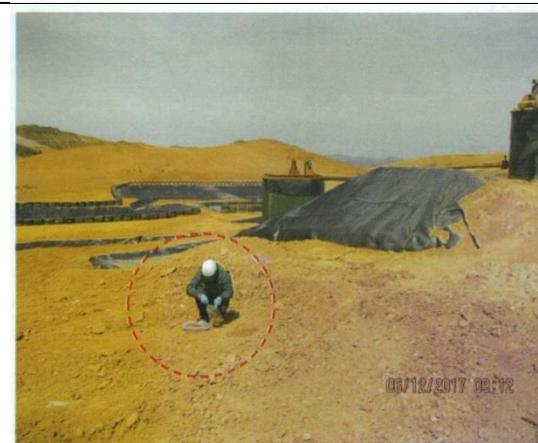
FOTO N° 82: Punto de muestreo ESP-SU-2, vista fotográfica donde se observa al personal del OEFA, realizando la toma de muestra se suelo.

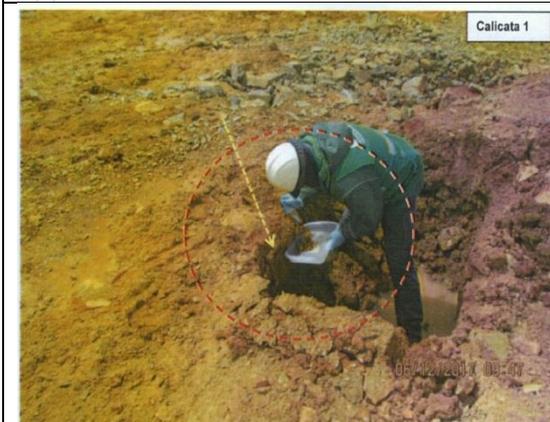
FOTO N° 87: Punto de muestreo ESP-SU-4a, Calicata 1, ubicada antes de la unión del canal derivación de agua de no contacto del depósito de desmonte (zona norte) y del tajo (zona sur), muestra tomada a 0,05 metros de profundidad.

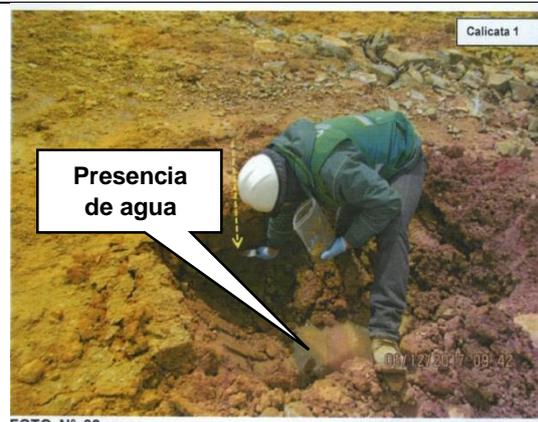
FOTO N° 88: Punto de muestreo ESP-SU-4b, Calicata 1, ubicada antes de la unión del canal derivación de agua de no contacto del depósito de desmonte (zona norte) y del tajo (zona sur), muestra tomada a 0,25 metros de profundidad.
