RESOLUCIÓN DIRECTORAL N° 01672-2019-OEFA/DFAI

EXPEDIENTE N° : 3002-2018-OEFA/DFAI/PAS
ADMINISTRADO : GENERADORA DE ENERGÍA DEL PERÚ S.A.¹
UNIDAD PRODUCTIVA : CENTRAL HIDROELÉCTRICA ANGEL II
UBICACIÓN : DISTRITO DE OLLACHEA, PROVINCIA DE
CARABAYA Y DEPARTAMENTO DE PUNO
SECTOR : ELECTRICIDAD
MATERIA : ARCHIVO

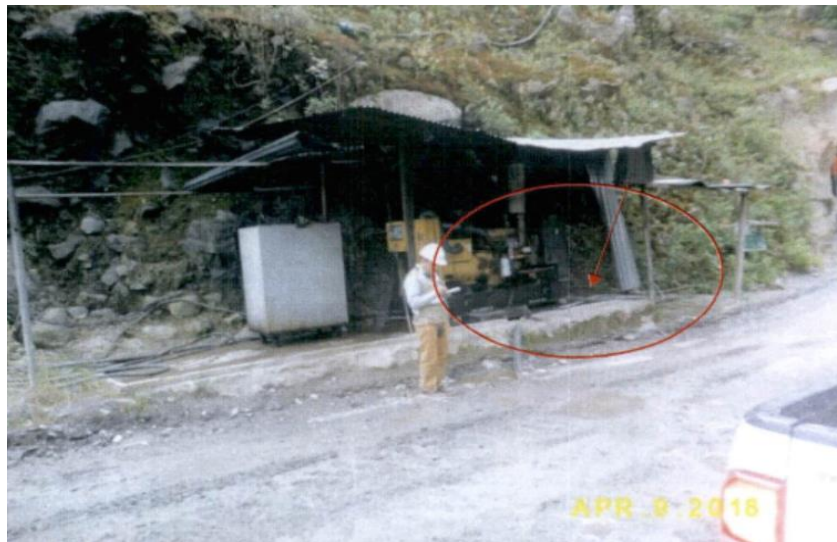
Fotografía N° 1 del Informe de Supervisión

20. Asimismo, se identificó manchas de hidrocarburo sobre suelo aledaño a la losa de concreto, en un área aproximada de 2 m², producto de las fugas de sustancias oleosas del grupo electrógeno en cuestión. Lo verificado por la DSEM se sustenta en las fotografías N° 1 al N° 6 del Informe de Supervisión²¹, conforme se detalla a continuación:

Vista panorámica de la ubicación del grupo electrógeno y la losa de concreto por donde discurrió el hidrocarburo.

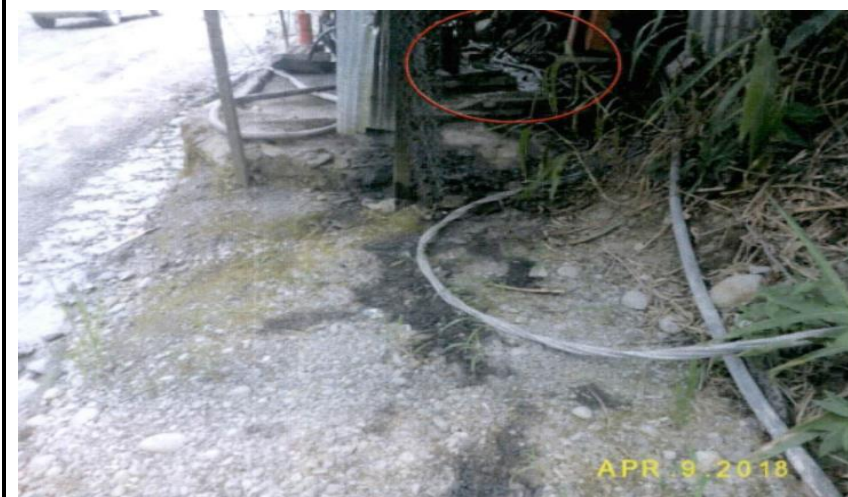
Fotografía N° 3 del Informe de Supervisión

Vista de manchas de hidrocarburo sobre la base de concreto del grupo electrógeno y de las manchas de hidrocarburo sobre el suelo fuera del sistema de contención de derrames de combustible del grupo electrógeno.

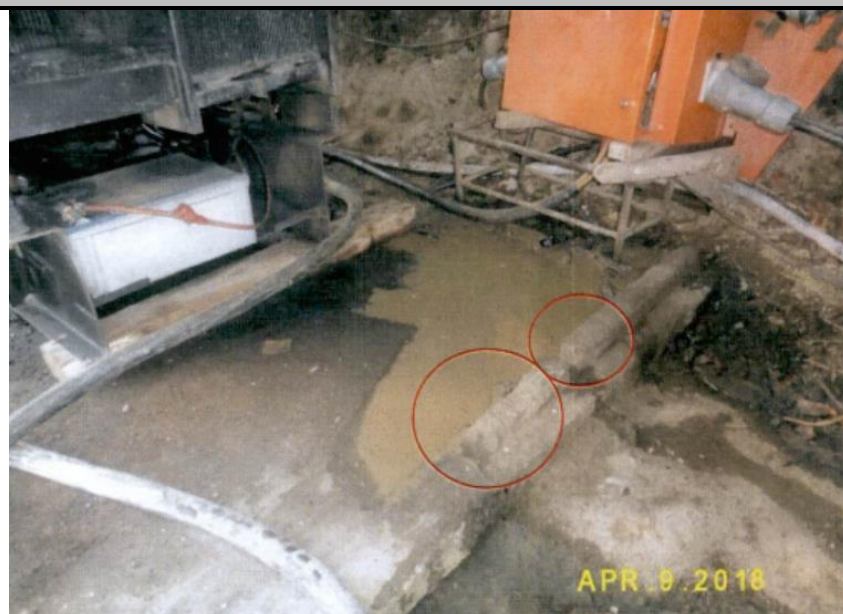
Fotografía N° 5 del Informe de Supervisión

19. De acuerdo con lo consignado en el Informe de Supervisión²⁰, la DSEM constató durante la Supervisión Regular 2018, la presencia de un grupo electrógeno ubicado en las coordenadas referenciales UTM WGS84 8489314 N 337162 E (casa de máquinas), dispuesto sobre una losa de concreto con sistema de contención; sin embargo, en el lado de la losa de menor cota se evidenció el deterioro del dique de contención, debido a la falta de mantenimiento.

Vista de la zona que cuenta con un dique de contención de concreto en mal estado. Obsérvese la acumulación de agua oleosa con hidrocarburo retenida por parte del dique de contención.

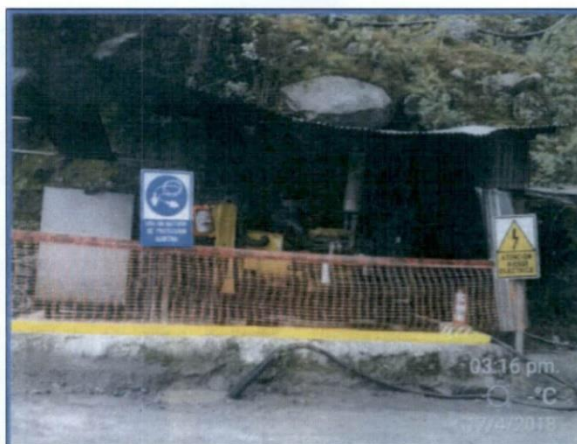
23. Al respecto, tal como lo ha señalado la DSEM²⁴, la fotografía N° 2 solo evidencia la reparación de la parte frontal del muro de contención y el pintado con color amarillo por sus bordes, mas no la reparación total del muro de contención dañado. Asimismo, de la fotografía N° 3 solo se observa labores de recojo de suelo con manchas de hidrocarburos, pero no se evidencia la restauración total del área de 2 m² afectada por el derrame de hidrocarburo.
24. En consecuencia, de los medios probatorios presentados por el administrado para levantar las observaciones formuladas durante la Supervisión Regular 2018, no permiten acreditar la subsanación del presente hecho imputado.

"FOTO N° 02 Fecha de foto: 17-04-2018 / (Coordenadas UTM WGS84 8489314N; 337162E). Se ha reconstruido el sistema de contención de la losa de concreto del grupo electrógeno".

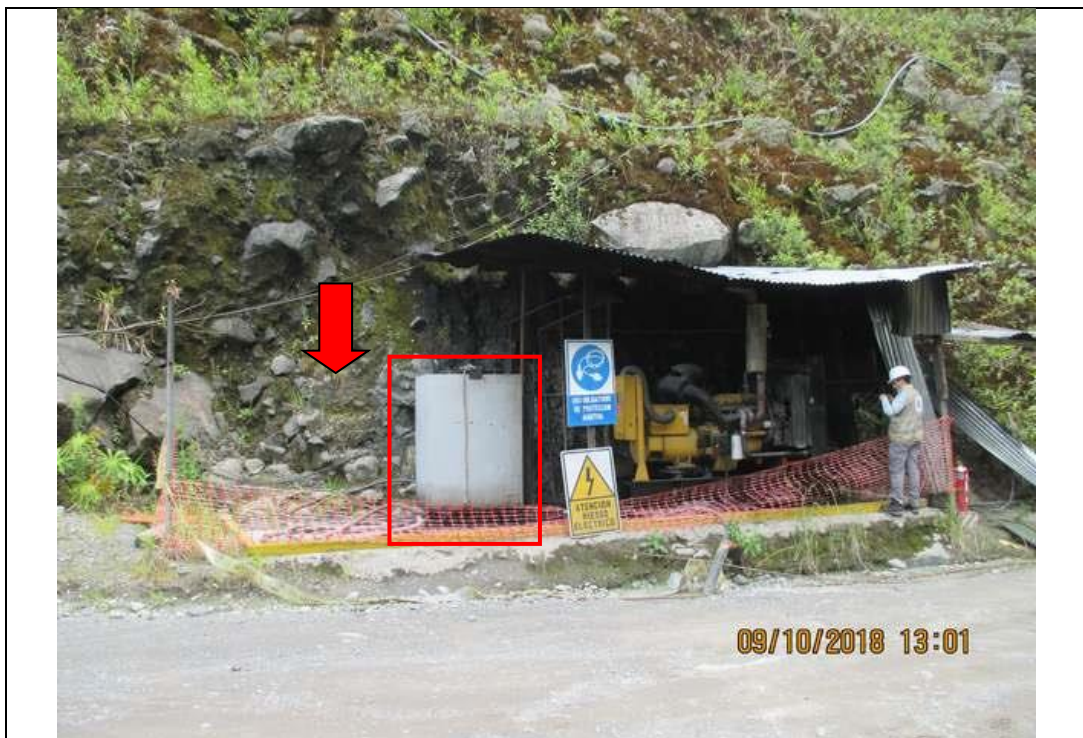
Durante la supervisión a la C.H. Ángel I, se observó un grupo electrógeno ubicado en las coordenadas referenciales UTM WGS84: 8489367M / 337116E (próximo al portal de entrada del túnel que conduce a la casa de máquinas en caverna de la C.H. Ángel II), sobre losa de concreto sin sistema de contención ante derrames de hidrocarburos en el lado colindante con el talud del cerro. Asimismo, en el suelo se observaron manchas de hidrocarburo, producto de las fugas de sustancias oleosas del grupo electrógeno.

El muro del sistema de contención faltante, es de aproximadamente 6 m de longitud. De otro lado, el derrame en la losa de concreto abarca un área aproximado de 3.5 m², mientras que el área total techada en donde se encuentra ubicado el grupo generador y el tanque de combustible es de 10 m² aproximadamente. Asimismo, la zona donde se ubican éstos, se presentan precipitaciones pluviales constantes, cuyas aguas oleosas podrían infiltrarse por el talud del cerro que no tiene barrera de contención. (...)

Fotografía H1-1.- Grupo electrógeno junto al tanque de combustible (cuadro rojo) ubicados sobre una losa de cemento. Se observa que el tanque de combustible y el grupo se encuentra colindante al talud del cerro (flecha de color rojo).

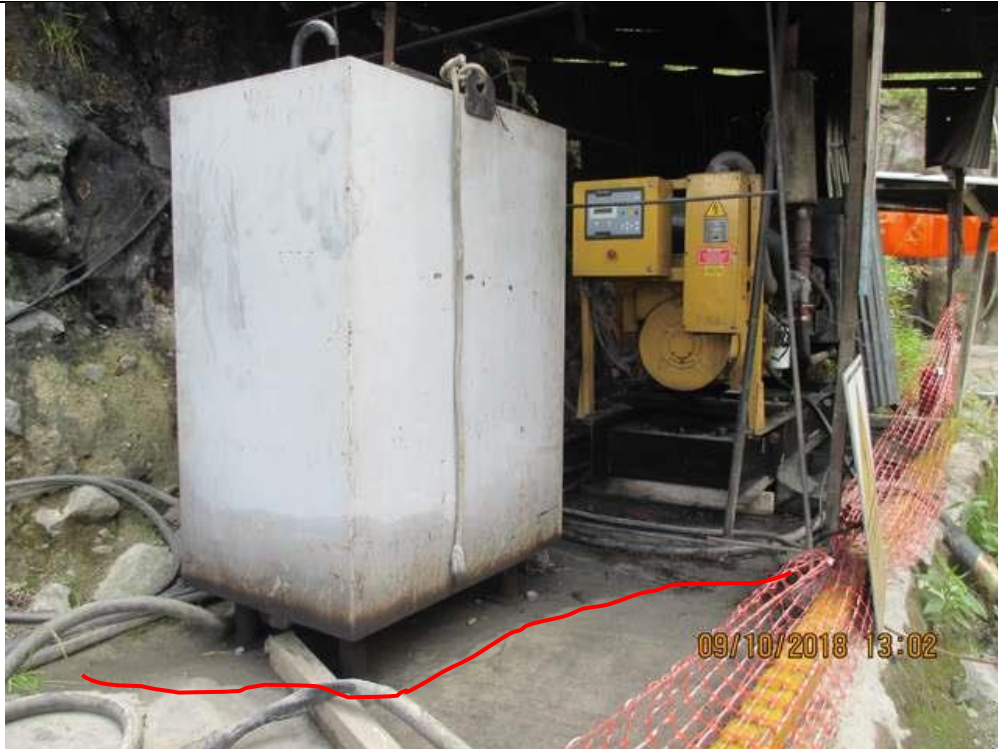
Fotografía H1-2.- Debajo del tanque de combustible, así como debajo del grupo electrógeno se puede observar manchas oscuras producto de la mezcla de agua de lluvia con restos de hidrocarburo (contorno en línea roja).

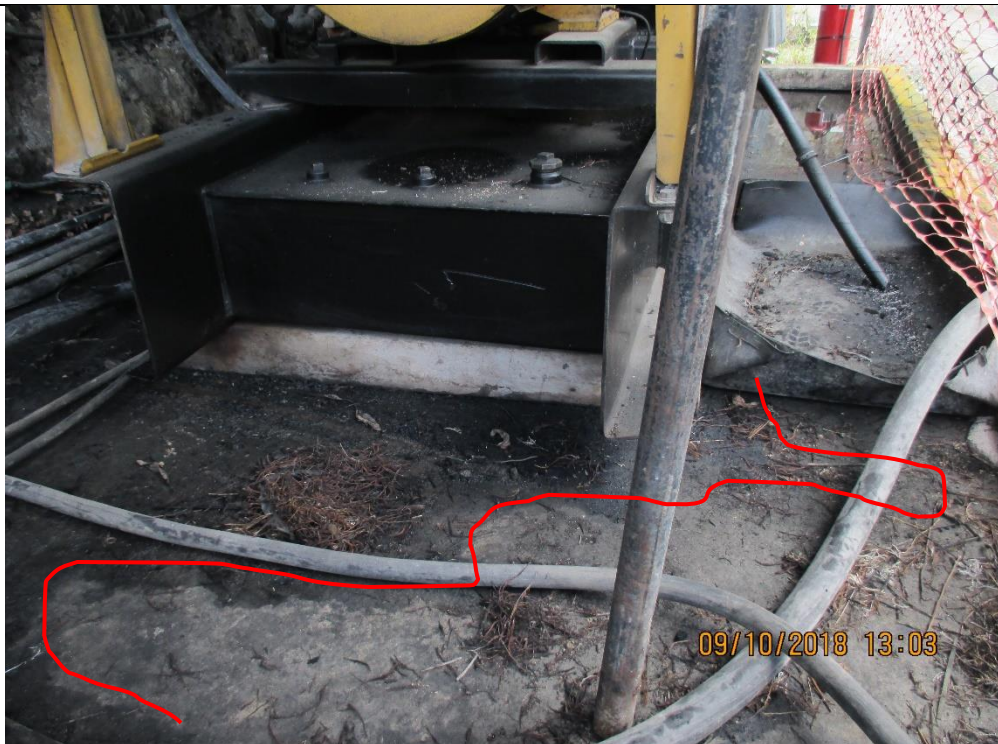
Fotografía H1-3.- La mancha de hidrocarburo debajo del grupo electrógeno en la zona del alternador (delimitado por la línea roja) y se extiende dentro de la losa de concreto, mezclándose con el agua de lluvia.
