RESOLUCIÓN DIRECTORAL N° 1942-2019-OEFA/DFAI

EXPEDIENTE N° : 1713-2018-OEFA/DFAI/PAS
ADMINISTRADO : MINERA LA ZANJA S.R.L.¹
UNIDAD FISCALIZABLE : LA ZANJA
UBICACIÓN : DISTRITOS DE PULÁN, CATACHE Y TONGOD,
PROVINCIAS DE SANTA CRUZ Y SAN MIGUEL,
DEPARTAMENTO DE CAJAMARCA
SECTOR : MINERÍA
MATERIA : ARCHIVO

III.1. Hecho imputado N° 1: El administrado ejecutó una plataforma de perforación, un acceso, dos pozas y un sondaje, los cuales no se encuentran contemplados en sus instrumentos de gestión ambiental.

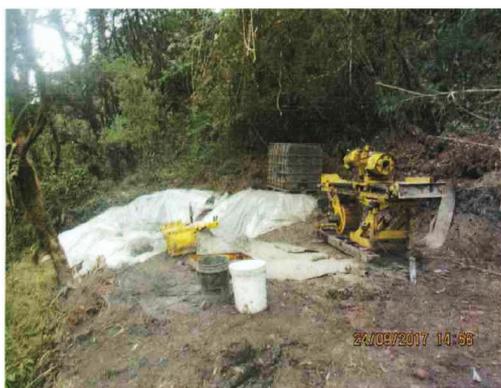
- 01 plataforma la cual fue nominada por el equipo de supervisión como Plataforma NN1. se encontraba a 13 metros aproximadamente de la quebrada El Cedro.

- 02 pozas de sedimentación las cuales se encontraban revestidas con plástico y presentaban las siguientes dimensiones:
 - Poza 1: 2,20 m x 2,50 m x 0,90 m

- Poza 2: 1,50 m x 1,80 m x 0,60 m
 - 01 acceso habilitado de 1,90 m de ancho y 342 m de longitud aproximados, el cual presentaba el corte realizado en el terreno.

Fotografía N° 54. Plataforma NN 1, ubicada en las coordenadas UTM WGS 84 Zona 17 E 731367, N 9245048 la cual se encontraba a 13 metros aproximadamente de la quebrada El Cedro, y donde se observó una máquina portátil de perforación, aledaño a la plataforma se encontraban dos pozas de sedimentación las cuales se encontraban revestidas con plástico y presentaban las siguientes dimensiones Poza 1: 2,20 m x 2,50 m x 0,90 m y Poza 2: 1,50 m x 1,80 m x 0,60 m.

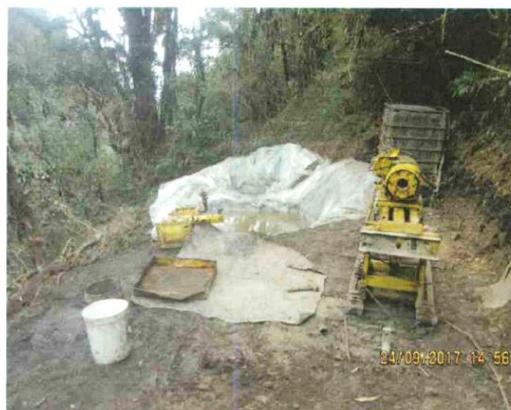
Fotografía N° 55. Plataforma NN 1, se observa la máquina de perforación portátil, al pie una tubería metálica con tapa en vertical, un pedazo de geomembrana, una banqueta metálica, las pozas revestidas con plástico, un contenedor enrejado y un bote.

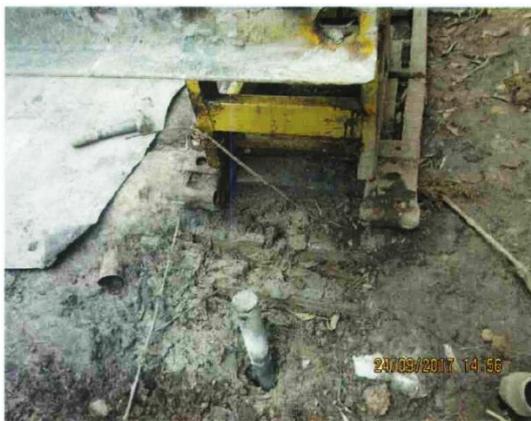
Fotografía N° 56. Plataforma NN 1, se observa una tubería metálica con tapa instalada en vertical al lado de la máquina de perforación portátil que se encontraba dentro del área de la plataforma.

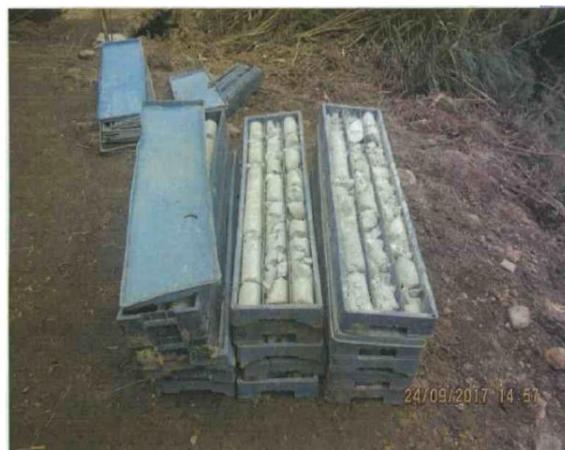
Fotografía N° 57. Plataforma NN 1, se observa testigos acopiados dentro junto al área de la plataforma.

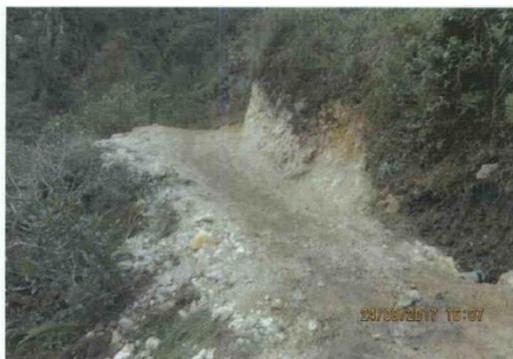
Fotografía N° 63: Acceso a la plataforma NN 1, ubicada en las coordenadas UTM WGS 84 Zona 17, E 731312, N 9245063, donde se observó el acceso habilitado de 1,90 m de ancho y 342 m de longitud aproximados, el cual presentaba el corte realizado en el terreno.

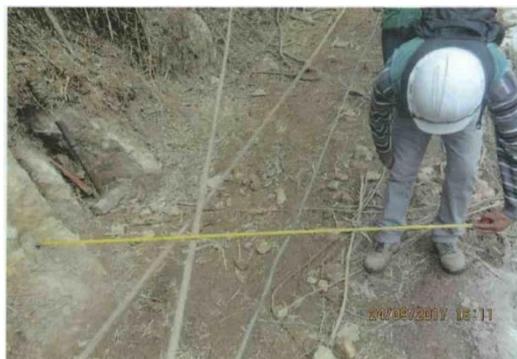
Fotografía N° 66: Acceso a la Plataforma NN 1, se observa la medición referencial del ancho del acceso teniendo como resultado 1,90 m de ancho.

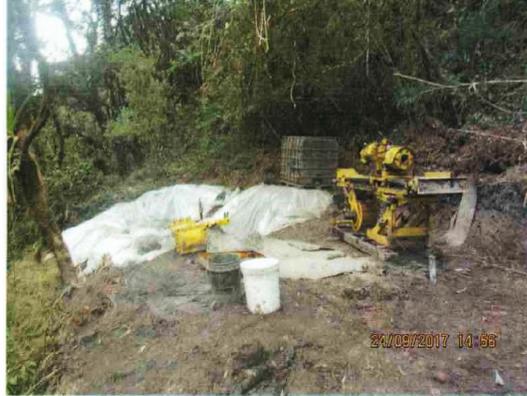
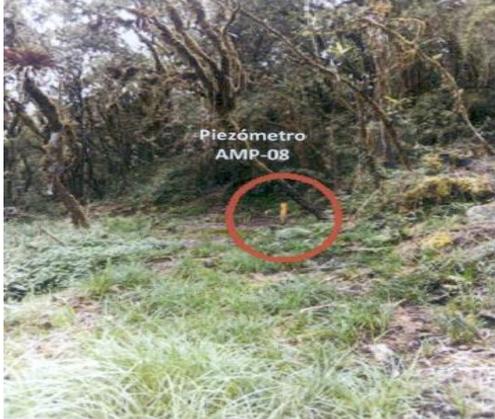
23. Asimismo, de la comparación de las vistas fotográficas de la Supervisión Regular 2017 y de la presentada por el administrado en su escrito de descargos, se advierte que la ubicación y características del área de la plataforma detectada en la supervisión coincide con el área de la ubicación del piezómetro AMP-08, la cual se encuentra rehabilitada y revegetada:

<p>Fotografía N° 54: Plataforma NN 1, ubicada en las coordenadas UTM WGS 84 Zona 17 E 731367 N 9245048 la cual se encontraba a 13 metros aproximadamente de la quebrada El Cedro, y donde se observó una máquina portátil de perforación alestho a la plataforma se encontraban dos pozas de sedimentación las cuales se encontraban revestidas con plástico y presentaban las siguientes dimensiones Pozo 1: 2,20 m x 2,50 m x 0,80 m y Pozo 2: 1,50 m x 1,80 m x 0,60 m.</p>	<p>Imagen 6: Cierre de plataforma de piezómetro AMP-08</p>

<p>Piezómetro AMP-08</p> <p>Fuente: Minera La Zanja S.R.L.</p>

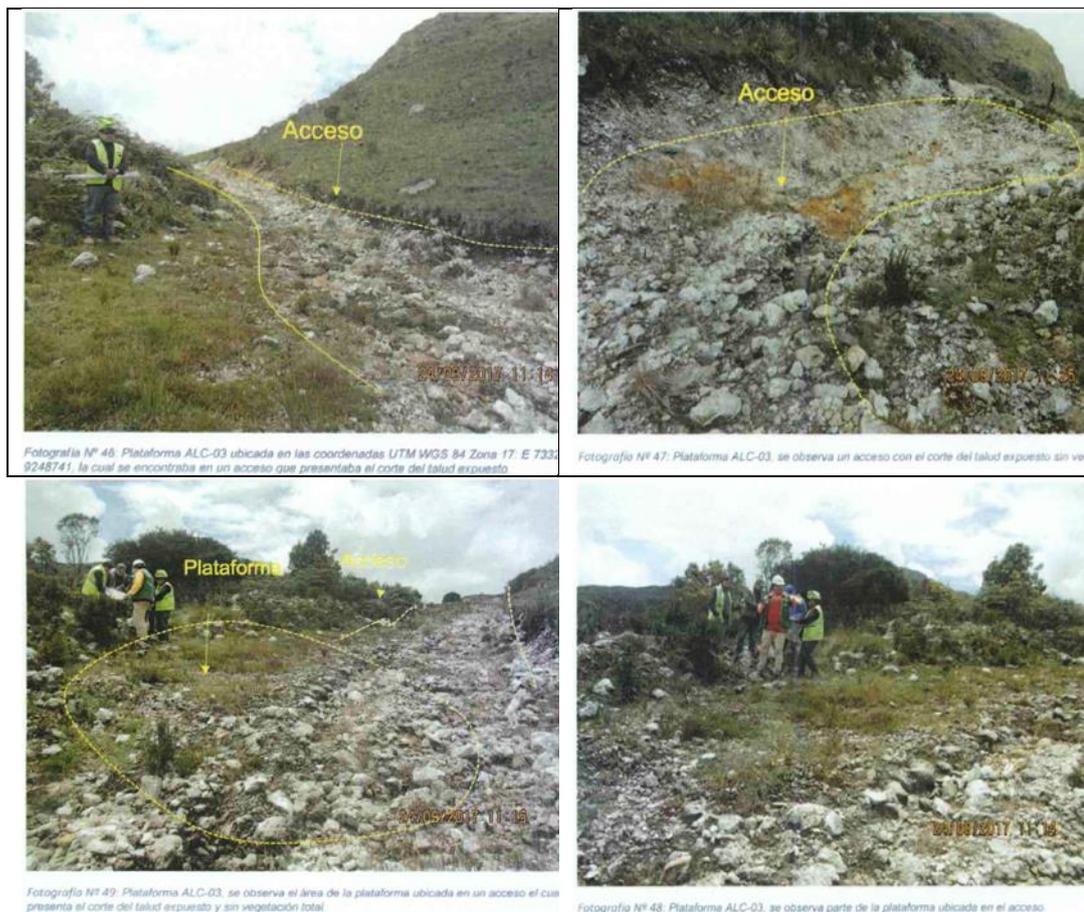
31. De conformidad con lo consignado en el Informe de Supervisión, durante la Supervisión Regular 2017, la DSEM observó que en las coordenadas de la plataforma ALC-03 existía un área con talud expuesto y sin revegetar; asimismo, verificó que el

acceso de la plataforma de perforación ALC-03 presentaba talud de corte expuesto y sin vegetación.

33. En el Informe de Supervisión se concluyó que el administrado no había realizado la ejecución de las medidas de cierre en la plataforma de perforación ALC-03 y en el acceso de la plataforma de perforación ALC-03, incumpliendo su instrumento de gestión ambiental.
34. En este punto es preciso indicar que, la falta de medidas de cierre de la plataforma de perforación y del acceso, tal como el perfilado, la nivelación, acondicionamiento de terreno y la revegetación conllevaría a: i) el aumento de la propensión de procesos erosivos en los taludes que se encuentran expuestos; tales como erosión hídrica¹⁵, que originaría la pérdida de suelos y el arrastre de sedimentos, o eólica¹⁶, que

42. Por otra parte, del análisis de las Fotografías N° 46, 47, 48, 49 y 50 del Informe de Supervisión, se advierte que el área de la plataforma de perforación ALC-03 se superpone en parte con la vía de acceso preexistente antes señalada; siendo que, la parte disturbada, la cual presenta escasa vegetación y roquedal, corresponde a la vía de acceso a la plataforma ALC-03 y la otra parte de la plataforma presenta abundante vegetación natural; en consecuencia, siendo que la parte disturbada de la plataforma ALC-03 corresponde a la vía de acceso preexistente el administrado no tenía la obligación de ejecutar el cierre del mismo.
