Organismo de Evaluación y
Fiscalización Ambiental - OEFA

RESOLUCIÓN DIRECTORAL N° 2002-2019-OEFA-DFAI

EXPEDIENTE N° : 0560-2019-OEFA/DFAI/PAS
ADMINISTRADO : MINERA LAS BAMBAS S.A.¹
UNIDAD FISCALIZABLE : LAS BAMBAS
UBICACIÓN : DISTRITO DE CHALHUAHUACHO, PROVINCIA
DE COTABAMBAS, DEPARTAMENTO DE
APURIMAC
SECTOR : MINERÍA
MATERIAS : ARCHIVO

III.1. Único hecho imputado: El administrado no realizó el mantenimiento del canal perimetral del depósito de relaves, toda vez que se observó fisuras en el referido canal

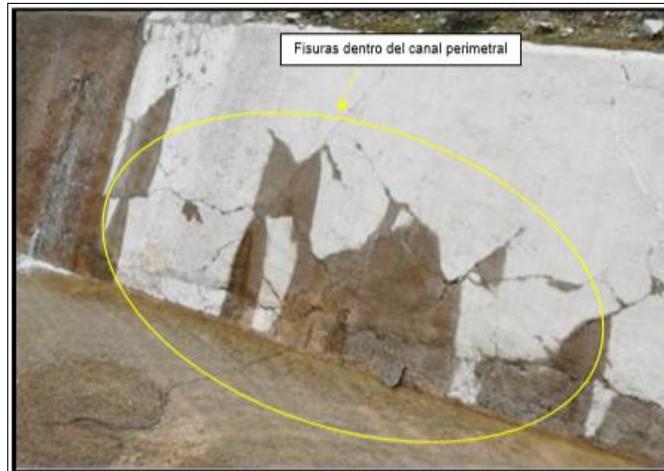
Fotografía N° 22: Vista del canal perimetral de agua de contacto de depósito de relaves del tramo comprendido entre las coordenadas UTM WGS84 N:8442370; E:0788773 y N:8441591; E:0787801, donde se observa filtración de agua a través de las fisuras en diferentes zonas de las paredes del canal.

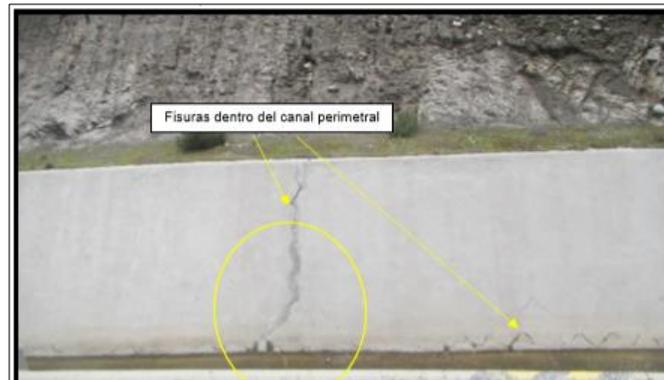
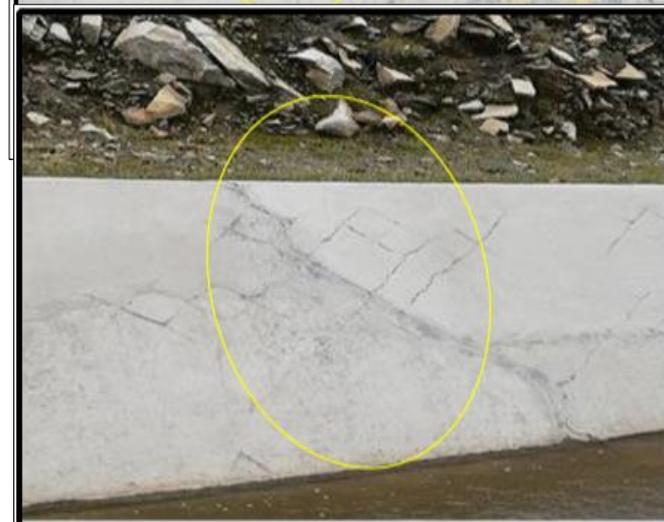
Fotografía N° 24: Otra vista del canal perimetral de agua de contacto de depósito de relaves del tramo comprendido entre las coordenadas UTM WGS84 N:8442370; E:0788773 y N:8441591; E:0787801, donde se observa fisuras en diferentes zonas de las paredes del canal.

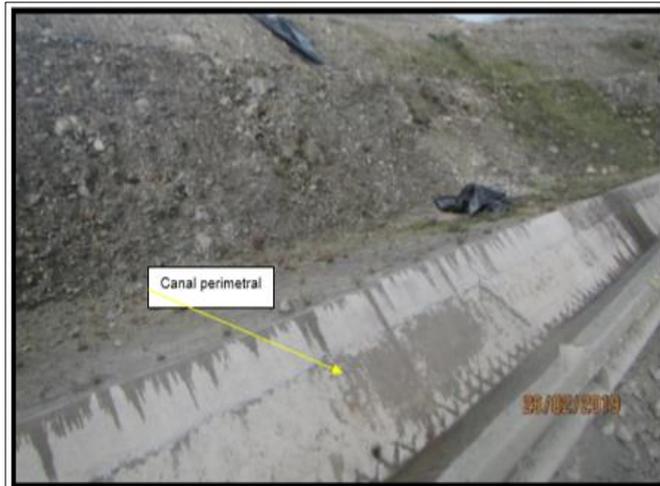
Fotografía N° 25: Otra vista del canal perimetral de la presa de relaves, donde se observa fisuras en diferentes zonas de las paredes del canal, en el tramo comprendido entre las coordenadas UTM WGS84 N:8442370; E:0788773 y N:8441591; E:0787801.

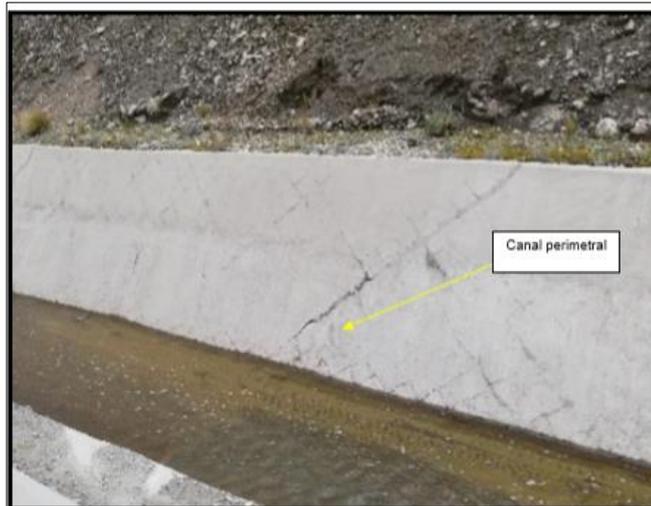
Fotografía N° 26: Otra vista del canal perimetral de la presa de relaves, donde se observa fisuras en diferentes zonas de las paredes del canal, en el tramo comprendido entre las coordenadas UTM WGS84 N:8442370; E:0788773 y N:8441591; E:0787801.

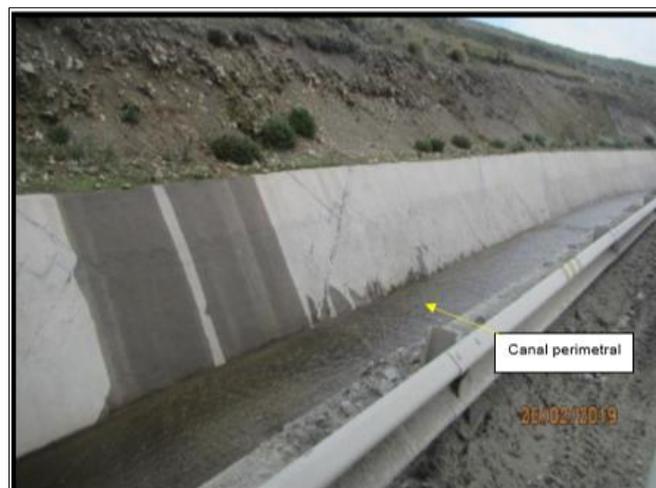
Fotografía N° 27: Otra vista del canal perimetral de la presa de relaves, donde se observa discurrimiento de agua a través de las fisuras en diferentes zonas de las paredes del canal, en el tramo comprendido entre las coordenadas UTM WGS84 N:8442370; E:0788773 y N:8441591; E:0787801.

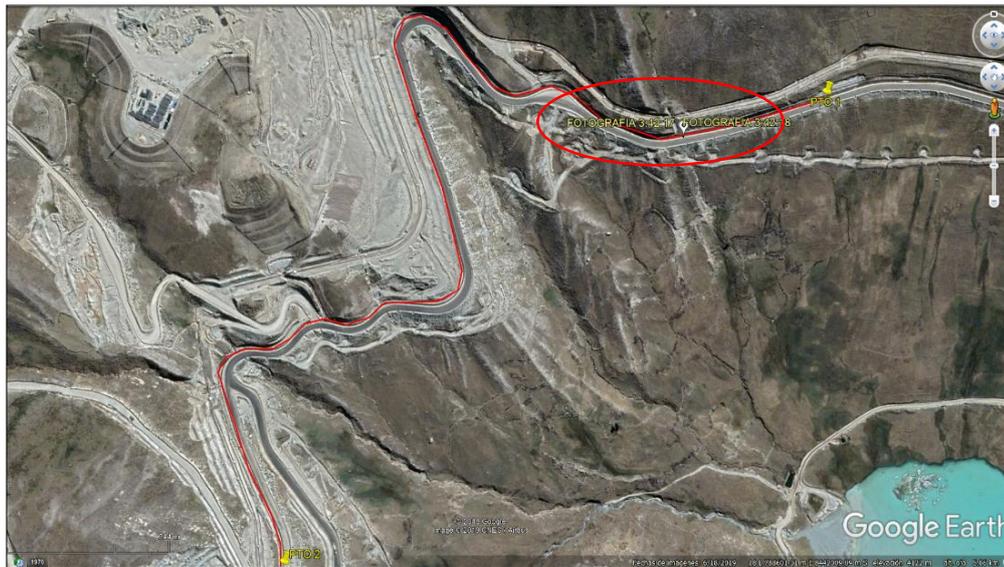
Foto Georreferenciada N° 1 del informe de Pluvitur (limpieza)

Imagen que muestra parte del canal de coronación limpio y con las fisuras selladas (T2), está dentro del tramo imputado (1.8 km aproximadamente)

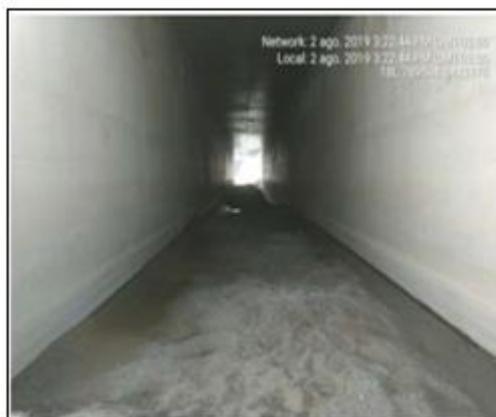
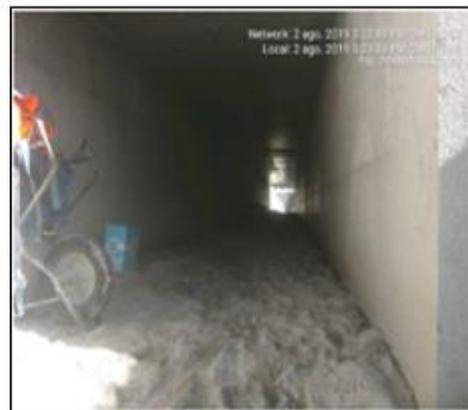
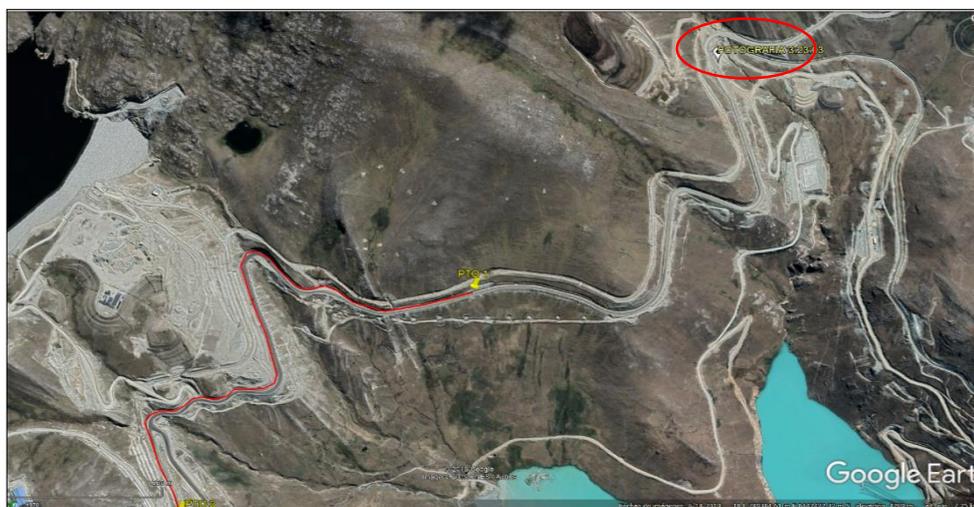
Foto Georreferenciada N° 2 del informe de Plubisur

Imagen que muestra parte del canal de coronación limpio y con las fisuras selladas (T3), está dentro del tramo imputado (1.8 km aproximadamente)

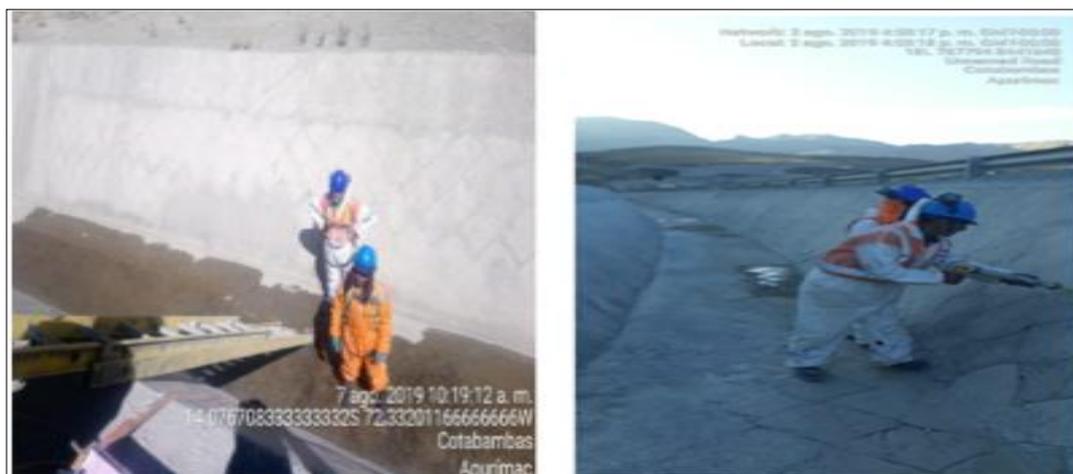
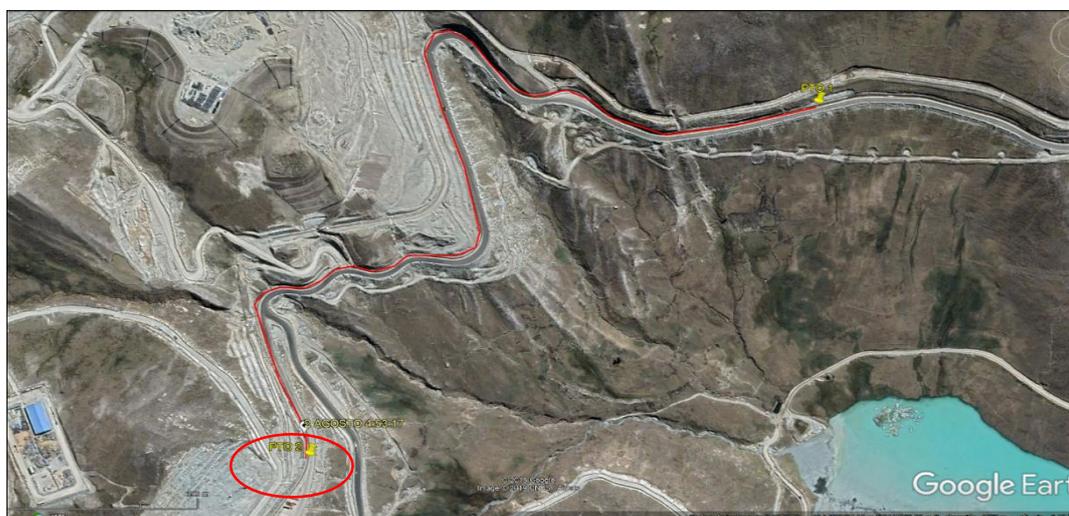
Foto Georreferenciada N° 6 del informe de MR Contratistas Generales S.R.L. (sellado de fisuras)

Imagen que muestra parte del canal de coronación limpio y en proceso de sellado de fisuras (T2), está dentro del tramo imputado (1.8 km aproximadamente).

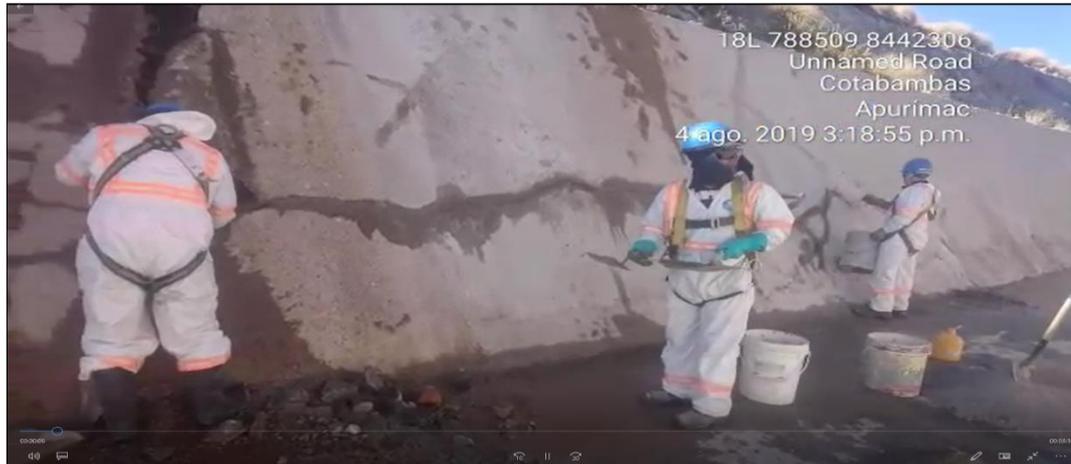
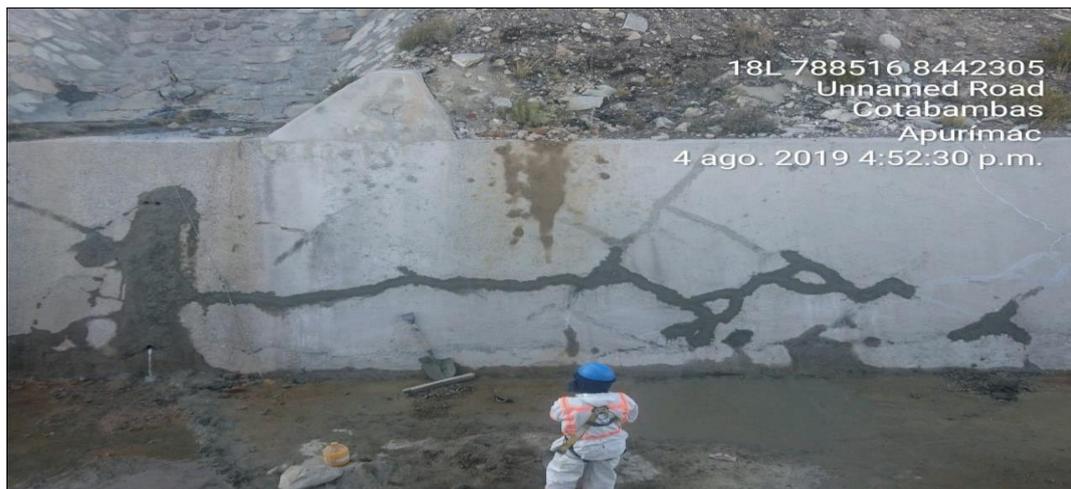
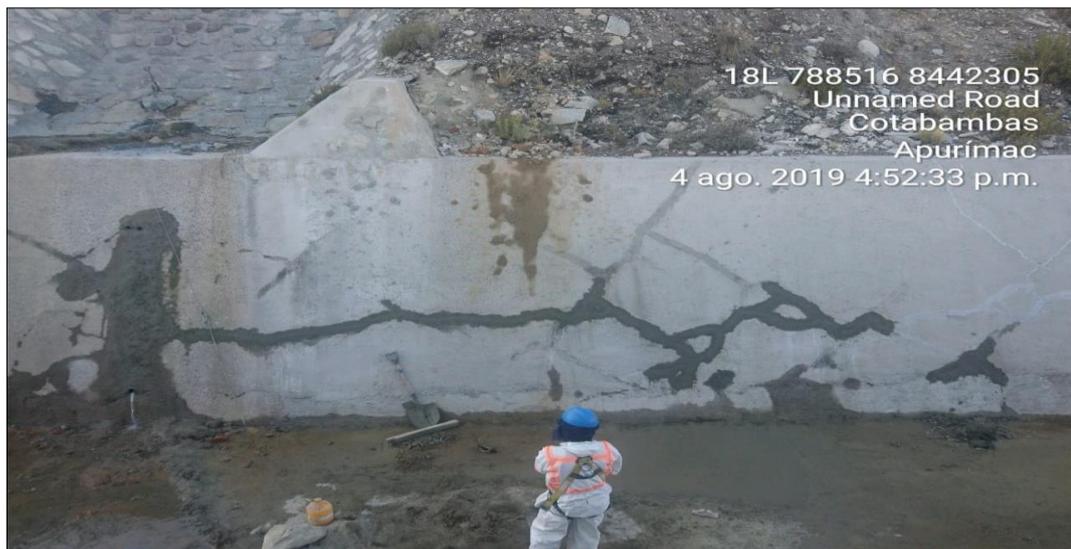
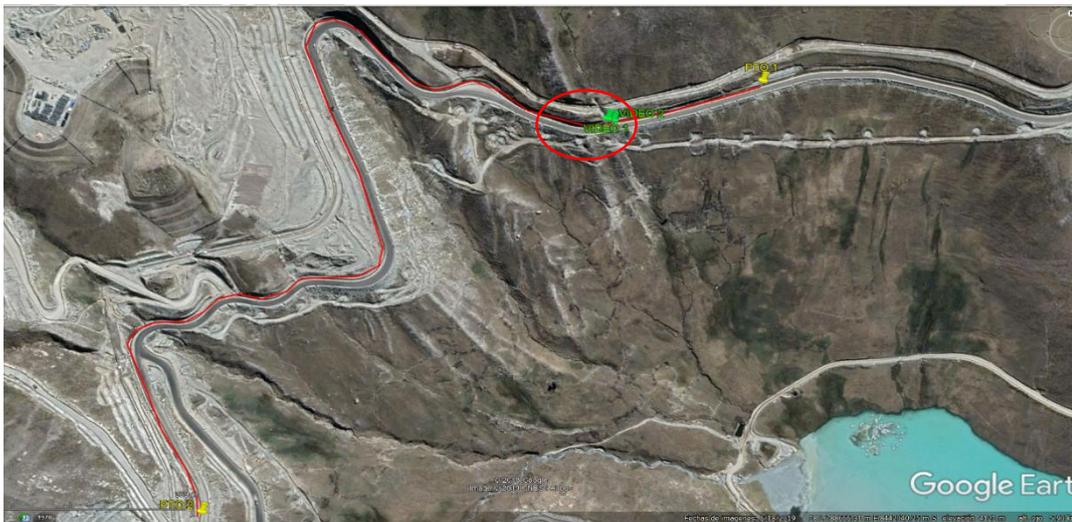
Foto Georreferenciada N° 7 del informe de MR Contratistas Generales S.R.L. (sellado de fisuras)

Imagen en la que se georreferenció la ubicación del registro de 2 videos y de fotografías del proceso de sellado de fisuras del canal de coronación T2, están dentro del tramo imputado (1.8 km aproximadamente).

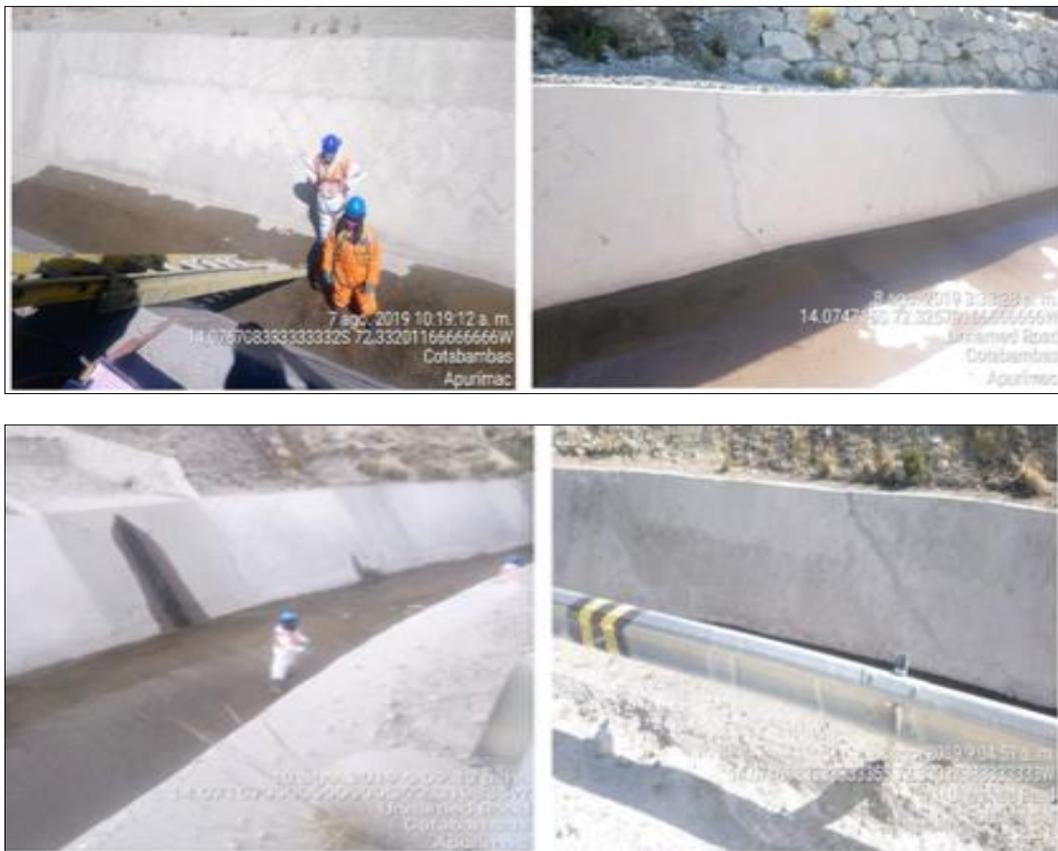
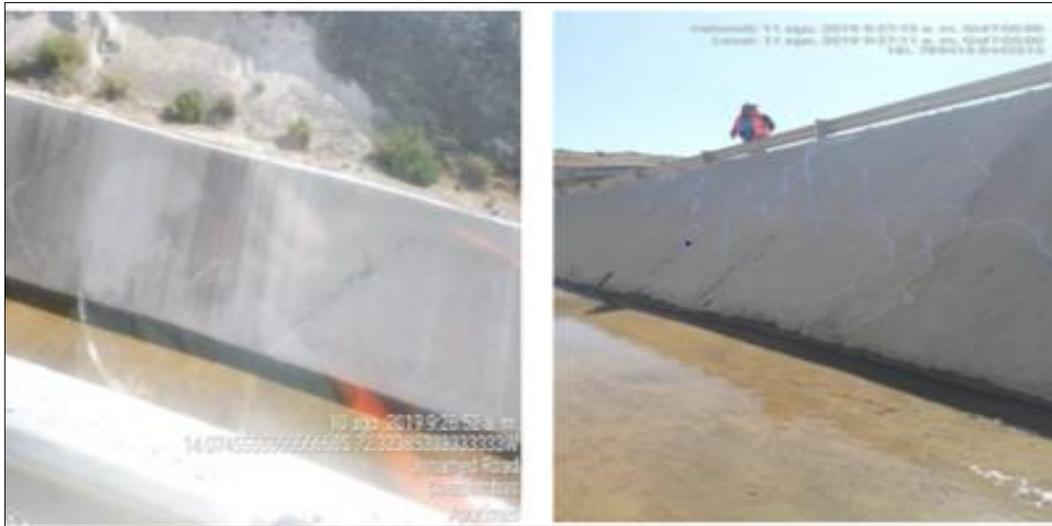
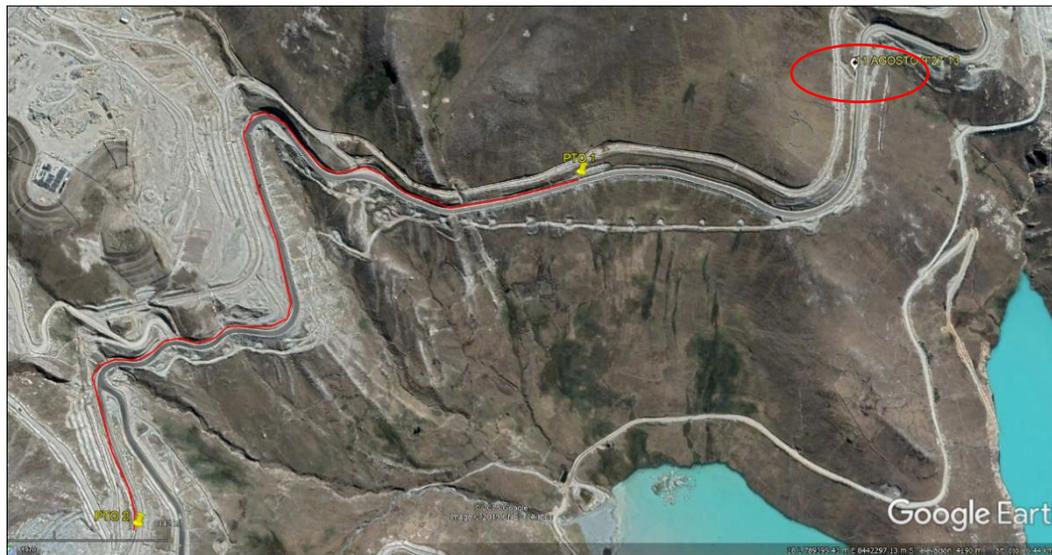
Foto Georreferenciada N° 8 del informe de MR Contratistas Generales S.R.L. (sellado de fisuras)

Imagen que muestra parte del canal de coronación limpio y con el sellado de fisuras (T3), está fuera del tramo imputado (1.8 km aproximadamente).
