RESOLUCIÓN DIRECTORAL N° 2014-2019-OEFA-DFAI

EXPEDIENTE N° : 1717-2018-OEFA/DFAI/PAS
ADMINISTRADO : SOUTHERN PERU COPPER CORPORATION
SUCURSAL DEL PERU¹
UNIDAD FISCALIZABLE : LOS CHANCAS
UBICACIÓN : DISTRITOS DE TAPAIRIHUA Y POCOHUANCA,
PROVINCIA DE AYMARAES, DEPARTAMENTO
DE APURÍMAC
SECTOR : MINERÍA
MATERIAS : ARCHIVO

III.1. **Hecho imputado N° 1: El administrado no realizó las medidas de control y mitigación de los accesos N° 2, 4, 5, 6, 7, 8, 9 y 10, toda vez que no se implementó gaviones y se observó caída de material de talud.**

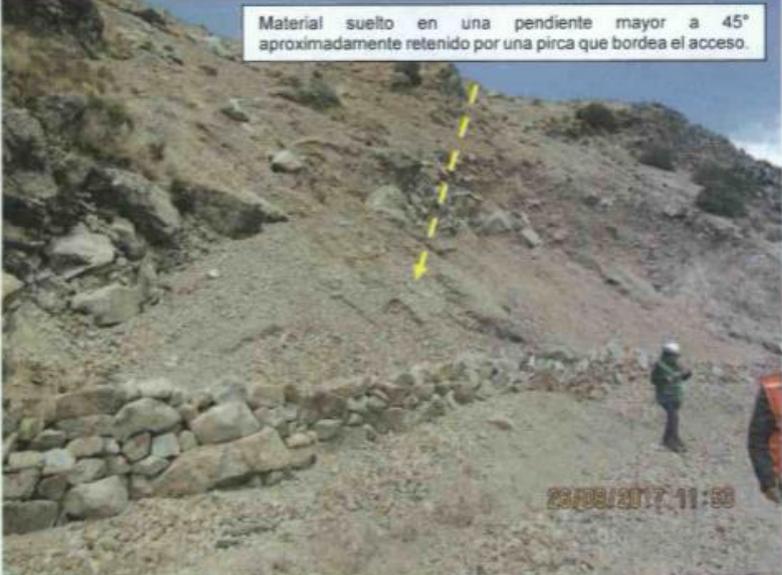
<p>Material suelto en una pendiente mayor a 45° aproximadamente retenido por una pirca que bordea el acceso.</p>	
Acceso N° 6	Descripción del componente observado: El acceso contaba con una cuneta de una dimensión aproximada de 50 cm de ancho y 25 cm de profundidad. Se observó una pirca construida con el propio material desprendido con el fin de intentar detener el arrastre de material hacia la parte inferior.

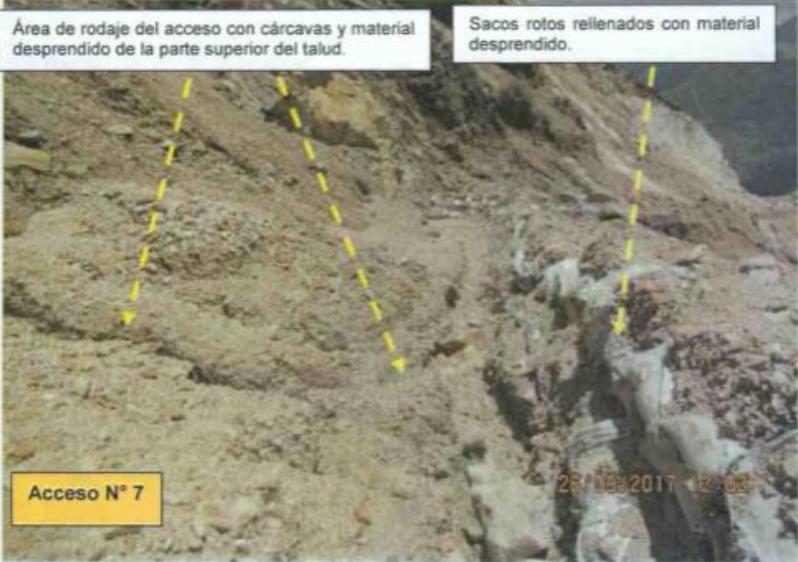
5.

<p>Área de rodaje del acceso con cárcavas y material desprendido de la parte superior del talud.</p> <p>Sacos rotos rellenos con material desprendido.</p>
	Acceso N° 7

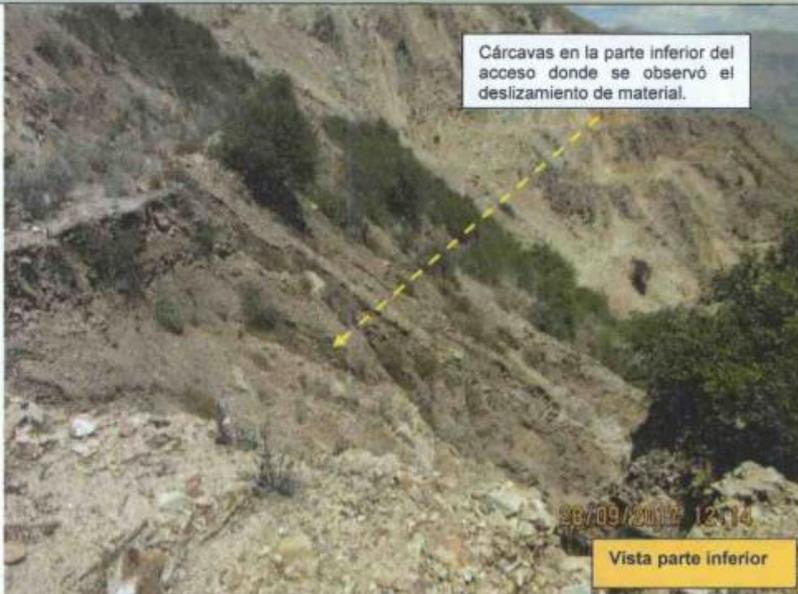
Acceso N° 9	<p>Descripción del componente observado: En la parte superior del acceso N° 9 se verificó el deslizamiento de material que obstaculiza el área de rodaje del acceso. En la parte inferior del acceso se verificó cárcavas, erosión y deslizamiento de material entre piedras y rocas que estaría en dirección a la quebrada Pachantay. En el talud superior e inferior se observó arbustos y otras especies de flora.</p>

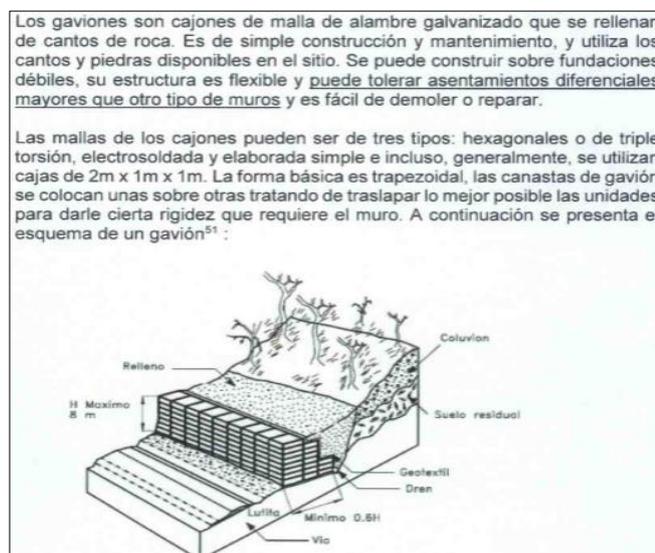
Fuente: Informe de Supervisión

- (i) El administrado niega haberse comprometido a implementar gaviones, según la definición señalada en el Informe de Supervisión, la cual considera que el gavión al que hace referencia la Resolución son cajones de malla de alambre galvanizado que se rellenan de cantos de roca, tal como se ve a continuación:

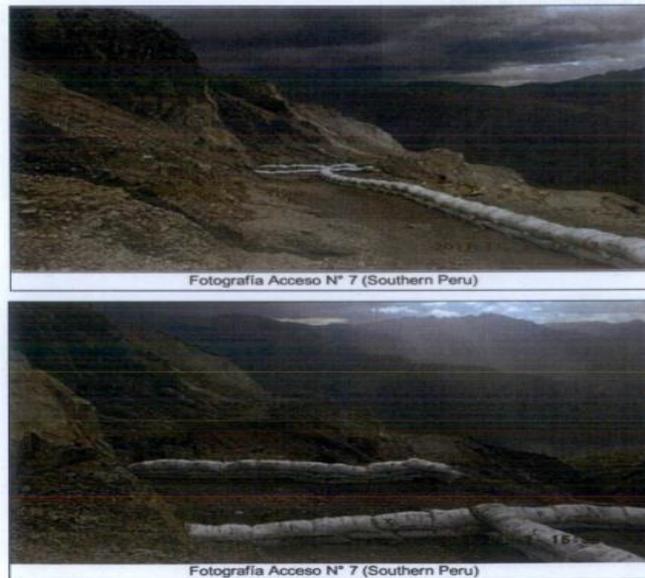
Fuente: Escrito de descargos del administrado

- (ii) Por el contrario, el administrado señala que en el año 2011 ya contaba con gaviones artesanales, los mismos que el MINEM los aprobó y autorizó en su momento, es por ello que su compromiso solo hace referencia al mantenimiento y no a la implementación gaviones. Los gaviones artesanales son los siguientes:
