Organismo de
Evaluación y
Fiscalización Ambiental

RESOLUCIÓN DIRECTORAL Nº 0117-2020-OEFA/DFAI

EXPEDIENTE Nº : 1426-2018-OEFA/DFAI/PAS
ADMINISTRADO : VOLCAN COMPAÑÍA MINERA S.A.A.¹
UNIDAD FISCALIZABLE : SAN CRISTÓBAL – MARH TÚNEL
UBICACIÓN : DISTRITO DE YAULI, PROVINCIA DE YAULI,
DEPARTAMENTO DE JUNÍN
SECTOR : MINERÍA
MATERIA : INCUMPLIMIENTO DE NORMATIVA AMBIENTAL
ARCHIVO
MEDIDAS CORRECTIVAS

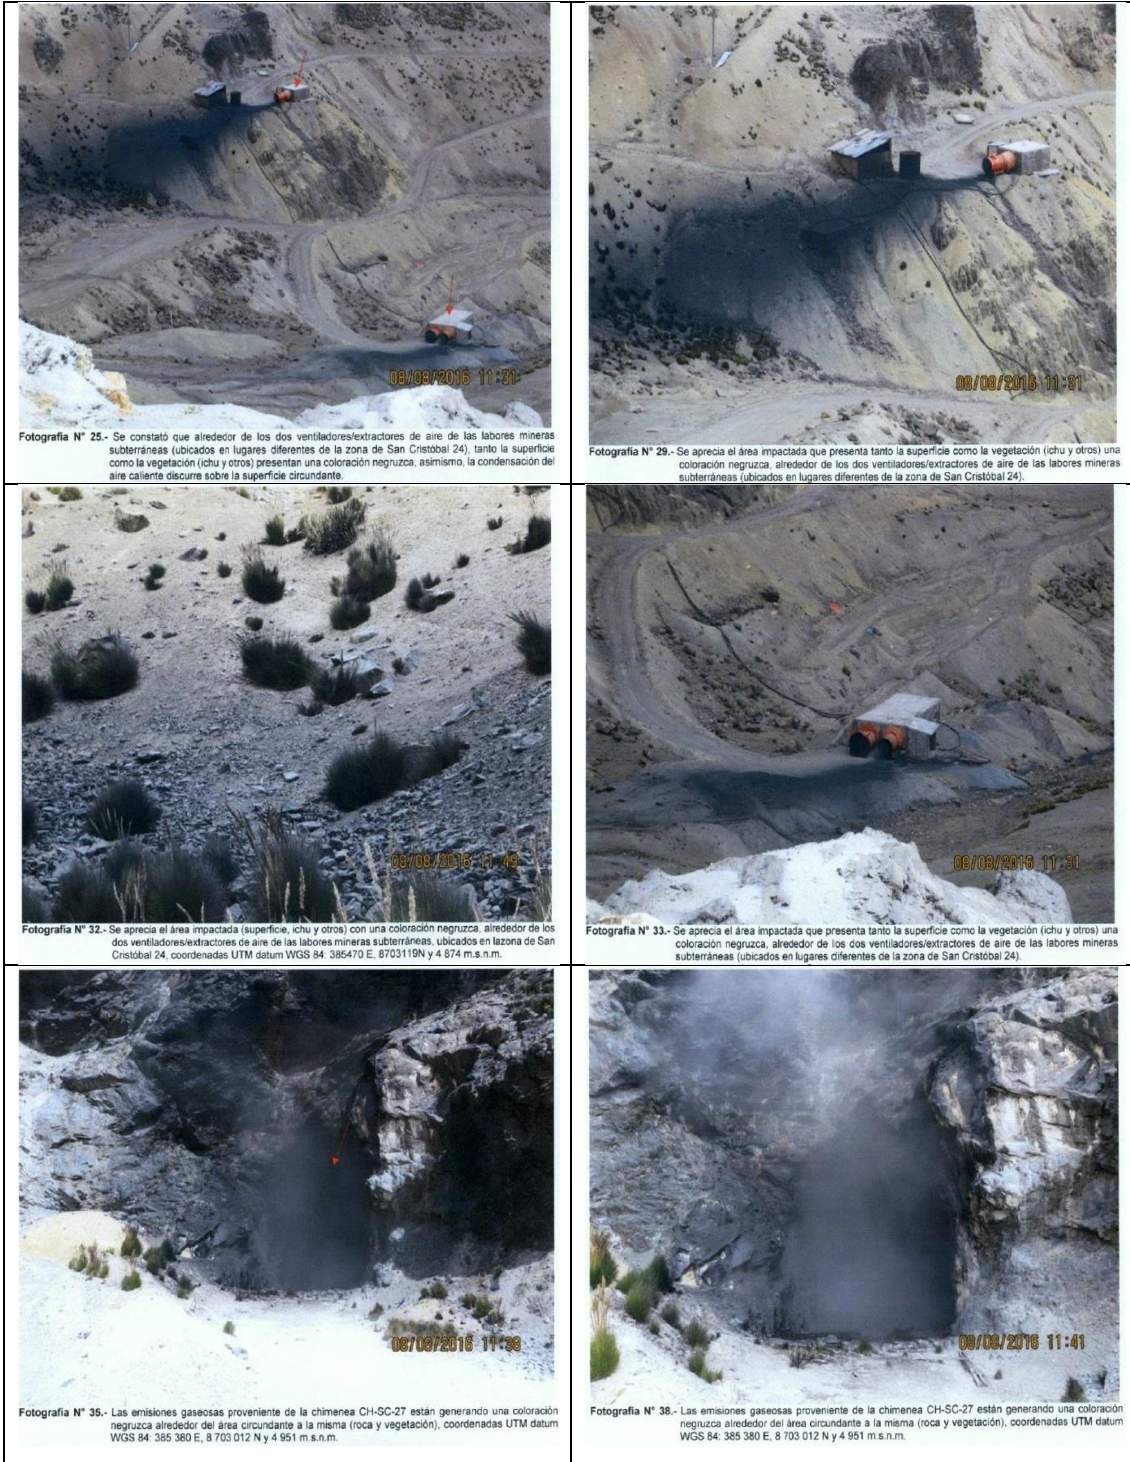
14. Durante las acciones de la Supervisión Regular 2016, se detectó que alrededor de los dos ventiladores/extractores de aire, ubicados en diferentes lugares, de las labores mineras subterráneas, tanto la superficie como la vegetación presentaban coloración negruzca, además que la condensación del aire caliente ocurría sobre la superficie circundante en las coordenadas UTM WGS84 385 470 E, 8 703 119 N. Asimismo, se detectó que las emisiones gaseosas provenientes de la chimenea CH-SC-27 estaban generando una coloración negruzca en el área circundante a la misma, en las coordenadas UTM WGS84 385 380 E, 8 703 012 N; tal como se muestra en las

fotografías N° 25 a N° 38 del Anexo 5 Panel Fotográfico del Informe Preliminar de Supervisión Directa, algunas de las cuales se muestran a continuación:

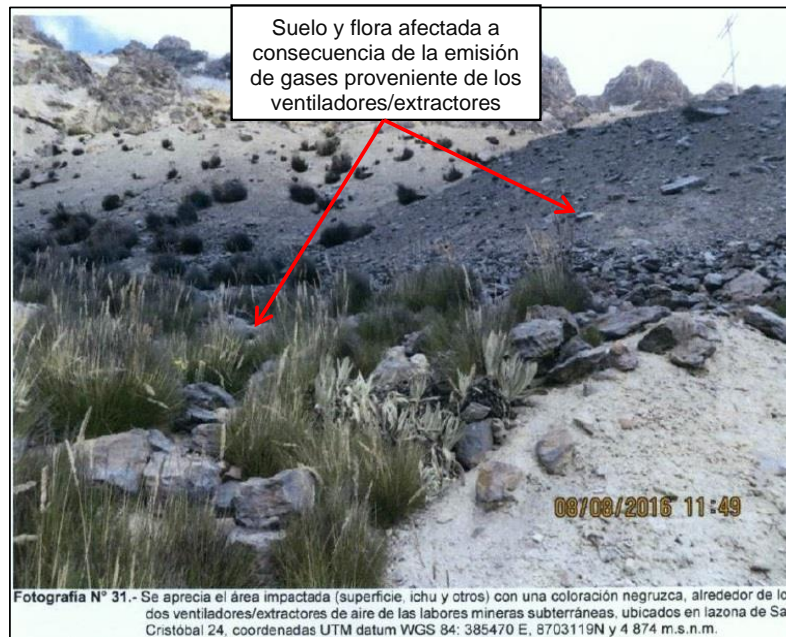
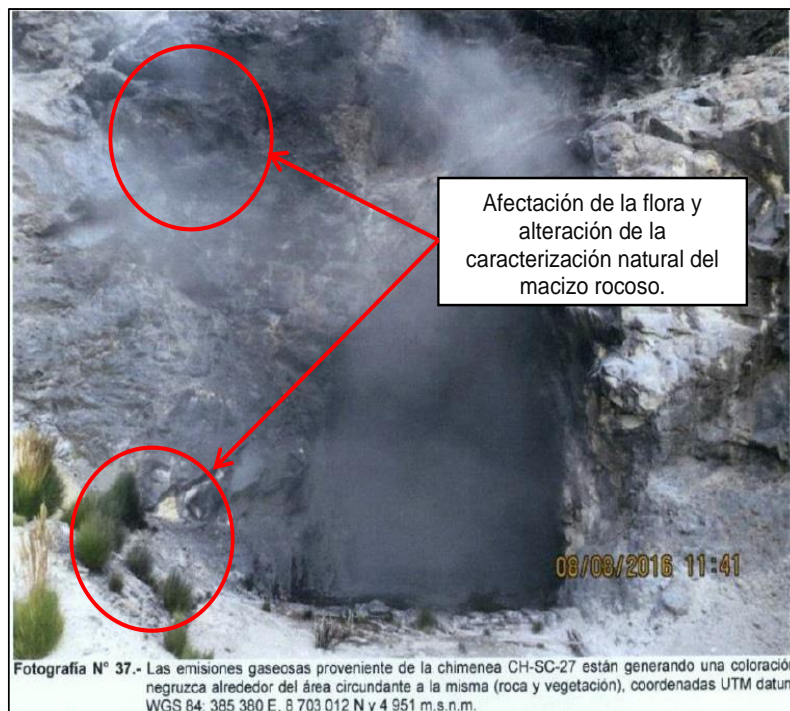
(i) El administrado no niega la comisión de la conducta infractora, sino que hace incidencia en las características geográficas de la zona donde se ubica la chimenea CH-SC-27 que, si bien es una zona compuesta por macizo rocoso, se debe recalcar que de acuerdo con el registro fotográfico que obra en el expediente, se detectó que la vegetación más cercana a la salida de la chimenea había sido afectada, al tener contacto con los gases provenientes del interior de la mina subterránea; por tanto, la geografía del lugar no exime al administrado de su responsabilidad para adoptar medidas de prevención y control a fin de evitar la alteración del medio ambiente donde se ha implementado el componente; ello por cuanto el administrado es responsable por las emisiones y demás impactos negativos que se generen sobre el ambiente, como consecuencia de sus actividades, ya sea por acción u omisión.
(ii) De acuerdo con el Acta de Supervisión y las fotografías de la Supervisión Regular 2016, el administrado no adoptó medidas de prevención y control para evitar la coloración negruzca y la condensación del aire caliente que discurre sobre la superficie, a consecuencia de las emisiones gaseosas de los dos ventiladores/extractores de aire de las labores mineras subterráneas y la chimenea CH-SC-27, tal como consta en las siguientes imágenes:

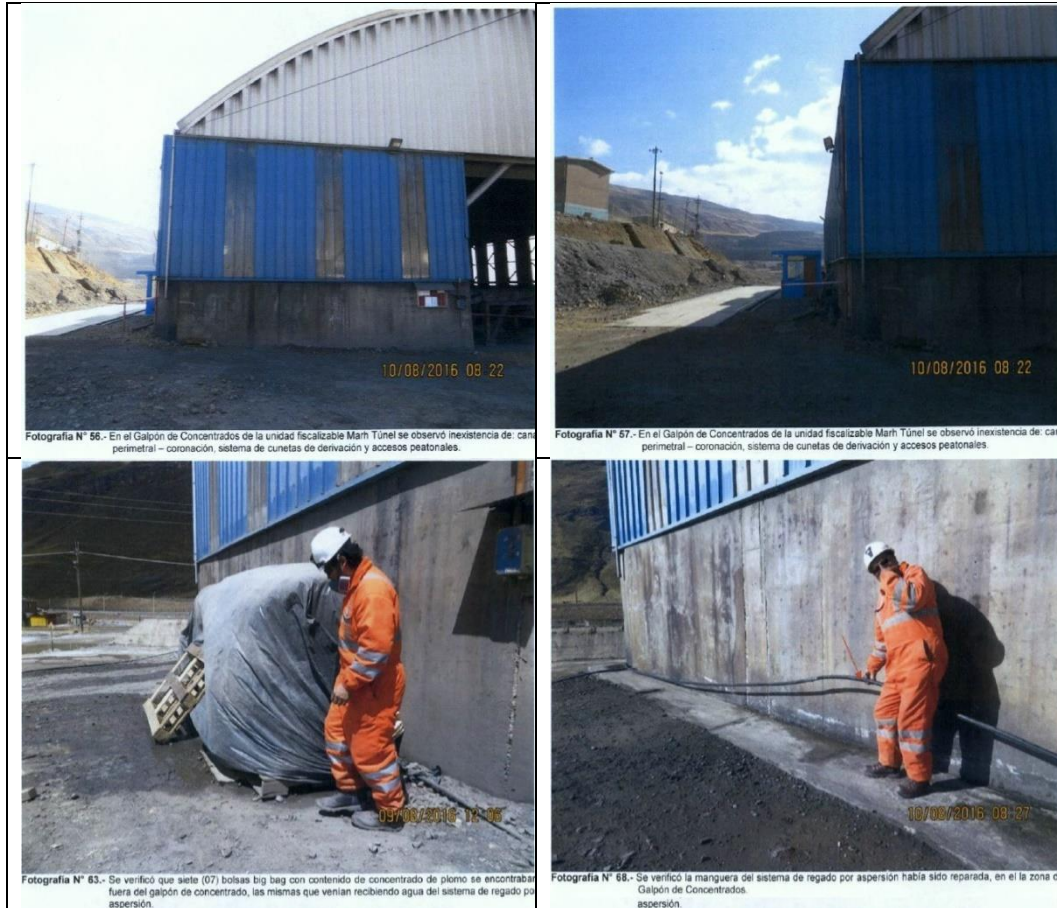
29. Lo constatado se sustenta en las fotografías de la N° 55 a N° 58, y de la N° 61 a la N° 68 del Panel Fotográfico del Informe Preliminar de Supervisión Directa N° 1891-2016-OEFA/DS-MIN – Anexo 4 del Informe de Supervisión, algunas de las cuales se muestran a continuación:

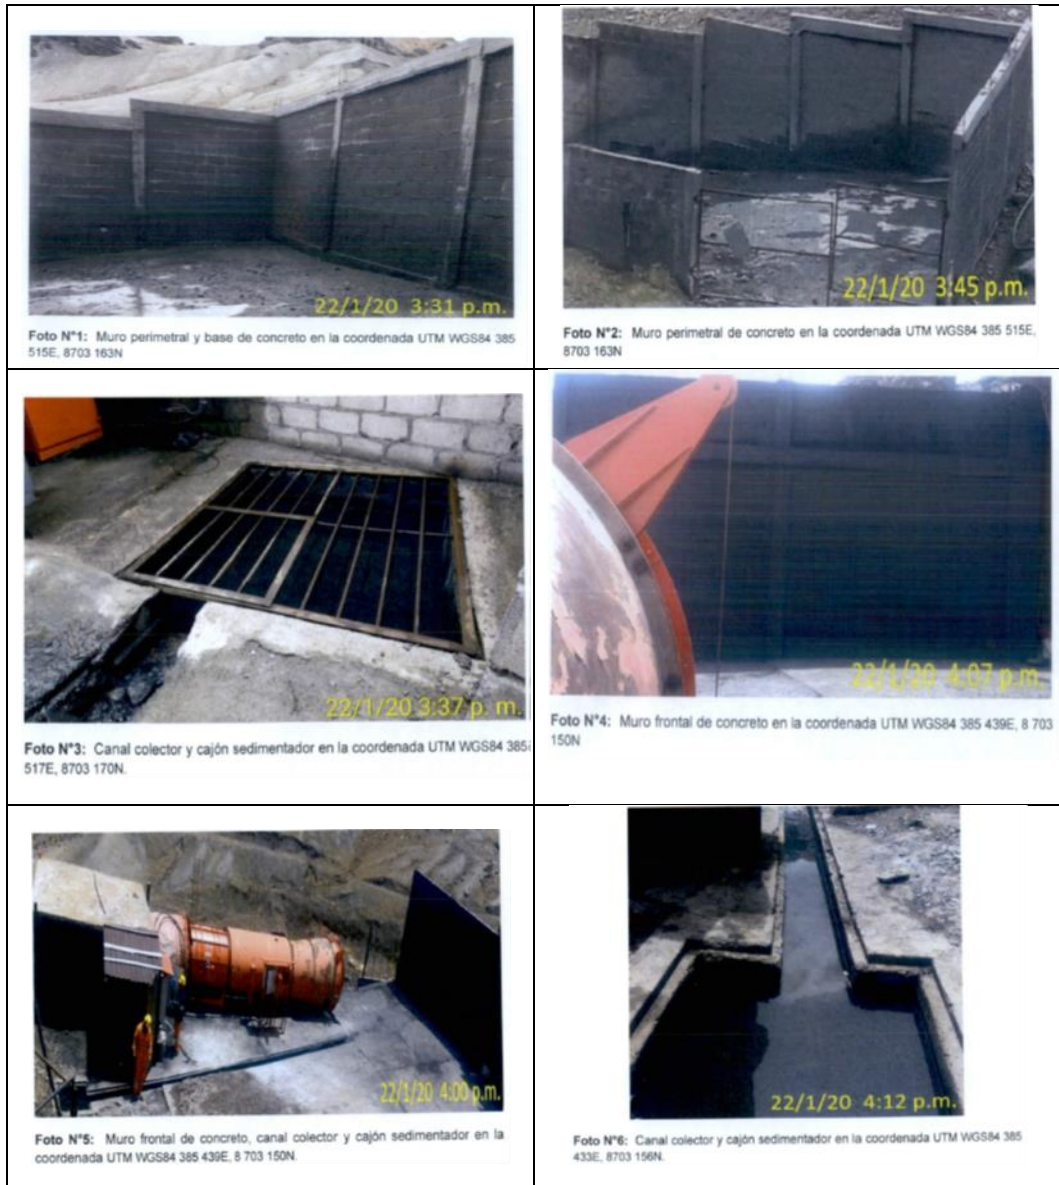
67. En la misma línea, mediante el Escrito de descargos N° 2, el administrado presenta las siguientes imágenes para acreditar los trabajos ejecutados:

69. Al respecto, en relación al componente denominado RB-208, se advierte la implementación de un muro con coloración negruzca (debido al impacto del aire saliente del extractor en el muro), que restringe que la emisión gaseosa siga su recorrido; y, en menor medida, se observa coloración negruzca que llega hasta la parte superior del muro.

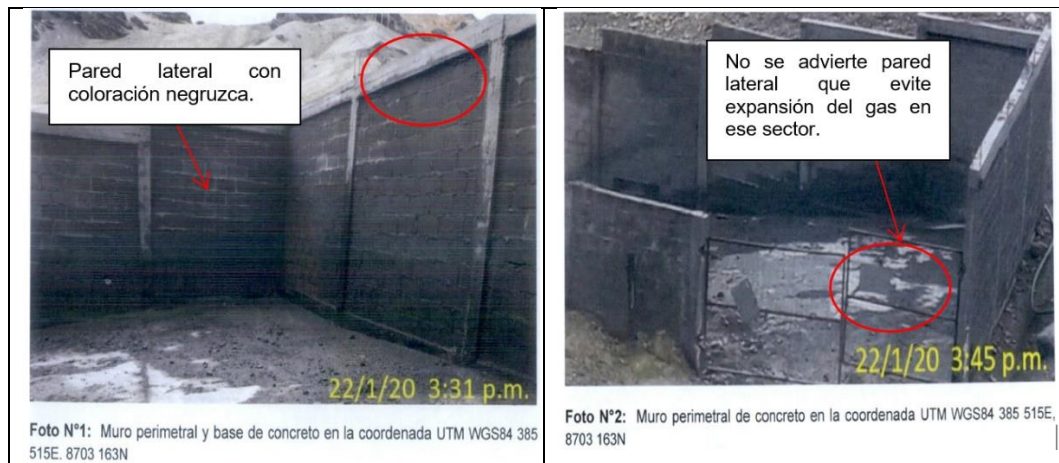
70. Se debe tener en cuenta que, al impactar el aire caliente con el muro, el aire se distribuye hacia las paredes laterales, situación que se advierte en la Foto N° 1; sin embargo, en la Foto N° 2, no se advierte un muro lateral (solo puerta metálica con malla); es decir, no se delimita el área de impacto, esto con la finalidad de evitar (o mitigar) que el gas saliente con material particulado alcance zonas fuera del cerco perimétrico; conforme se aprecia a continuación:

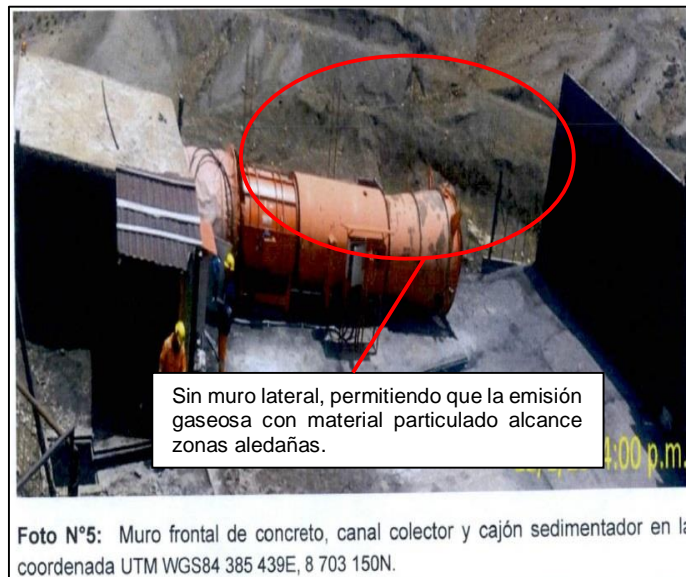
71. En relación al canal colector y cajón sedimentador, no se puede concluir que esté colectando las aguas que se condensan, ya que de la revisión de las imágenes no se advierte el recorrido de dicho canal (punto de captación).
72. Respecto al componente denominado RB-206, se advierte la implementación de muro frente al extractor, que restringe que la emisión gaseosa siga su recorrido; sin embargo, el impacto del aire caliente con el muro, hace que el aire se distribuya hacia las paredes laterales. Asimismo, de la revisión del registro fotográfico no se advierte la delimitación del área de impacto (sin muros laterales), con la finalidad de evitar (o mitigar) que el gas saliente con material particulado alcance zonas fuera del cerco perimétrico; conforme se evidencia a continuación:

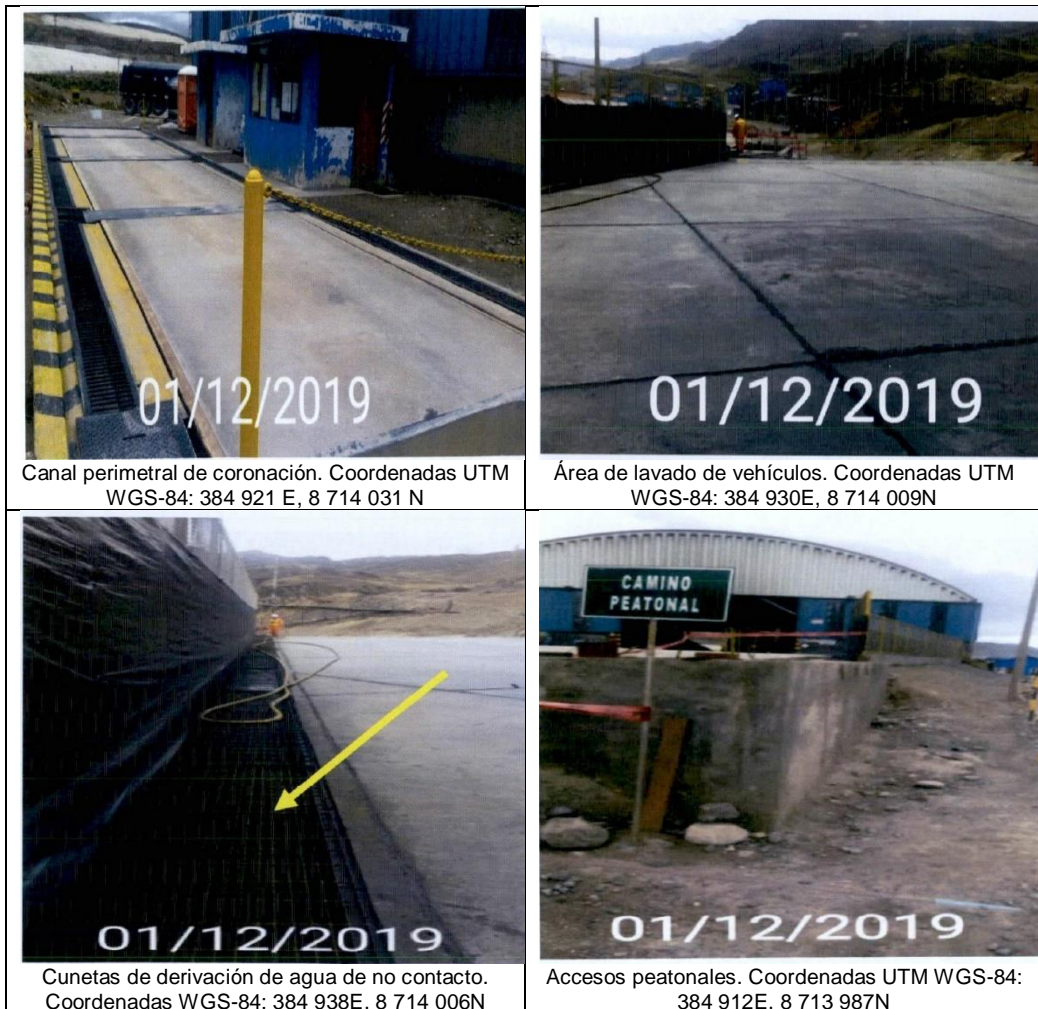
80. En el presente caso, la presunta conducta infractora está referida a que el administrado no cumplió con implementar los componentes del nuevo galpón de concentrados Marth Túnel, consistentes en: i) canal perimetral de coronación, ii) sistema de cunetas de derivación, iii) accesos peatonales, iv) sistema de trampa de sedimentos; y, v) sistema de trampa de grasas, incumpliendo lo establecido en su instrumento de gestión ambiental.
81. Al respecto, en su Escrito de descargos N° 1, el administrado señala que se ha implementado los componentes mencionados de acuerdo al instrumento de gestión ambiental aprobado, para el manejo de agua de contacto y no contacto, para lo cual presenta el siguiente registro fotográfico:

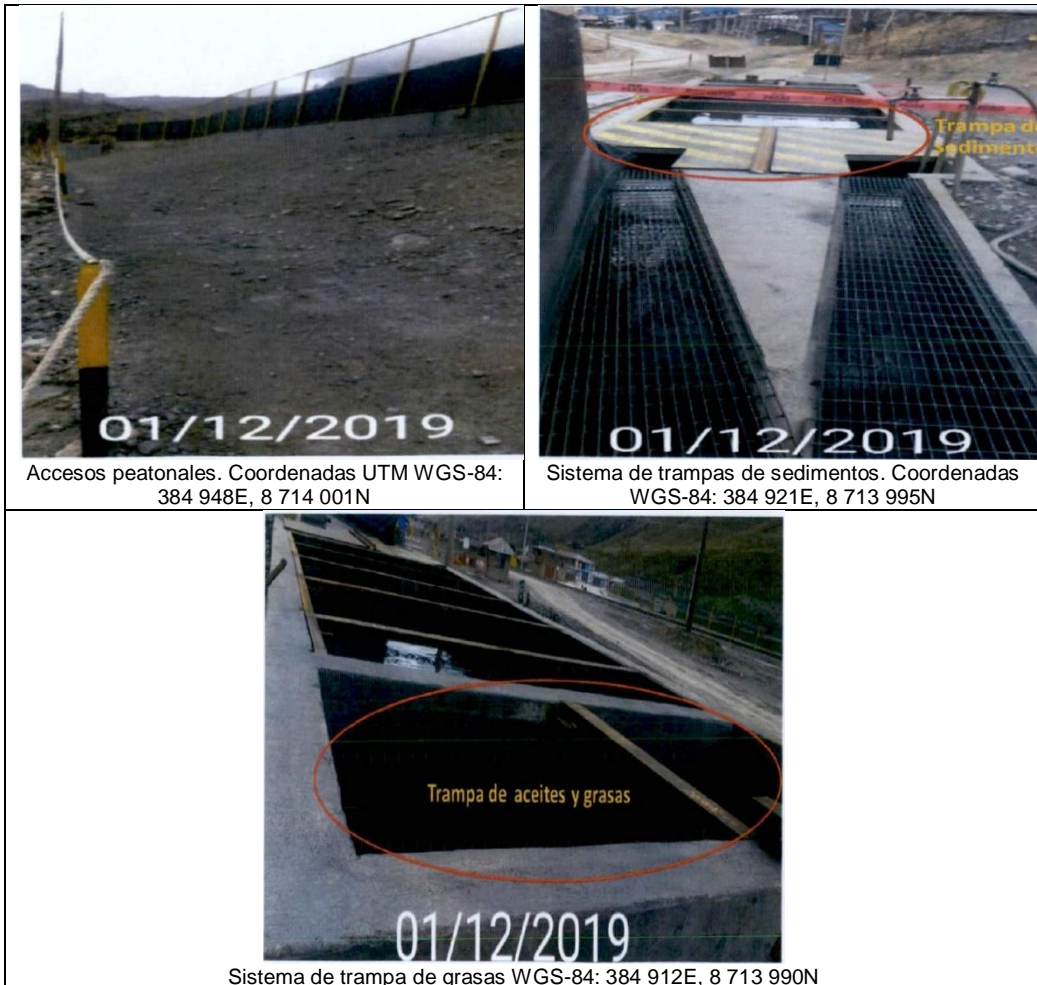
Accesos peatonales. Coordenadas UTM WGS-84: 384 948E, 8 714 001N

Sistema de trampas de sedimentos. Coordenadas WGS-84: 384 921E, 8 713 995N
