**RESOLUCIÓN DIRECTORAL N° 0818-2019-OEFA-DFAI**

**EXPEDIENTE N°** : 1129-2018-OEFA/DFAI/PAS  
**ADMINISTRADO** : DOE RUN PERÚ S.R.L. EN LIQUIDACIÓN EN MARCHA<sup>1</sup>  
**UNIDAD PRODUCTIVA** : COBRIZA  
**UBICACIÓN** : DISTRITO DE SAN PEDRO DE CORIS,  
PROVINCIA DE CHURCAMPÁ,  
DEPARTAMENTO DE HUANCÁVELICA  
**SECTOR** : MINERÍA  
**MATERIA** : RESPONSABILIDAD ADMINISTRATIVA  
MEDIDA CORRECTIVA

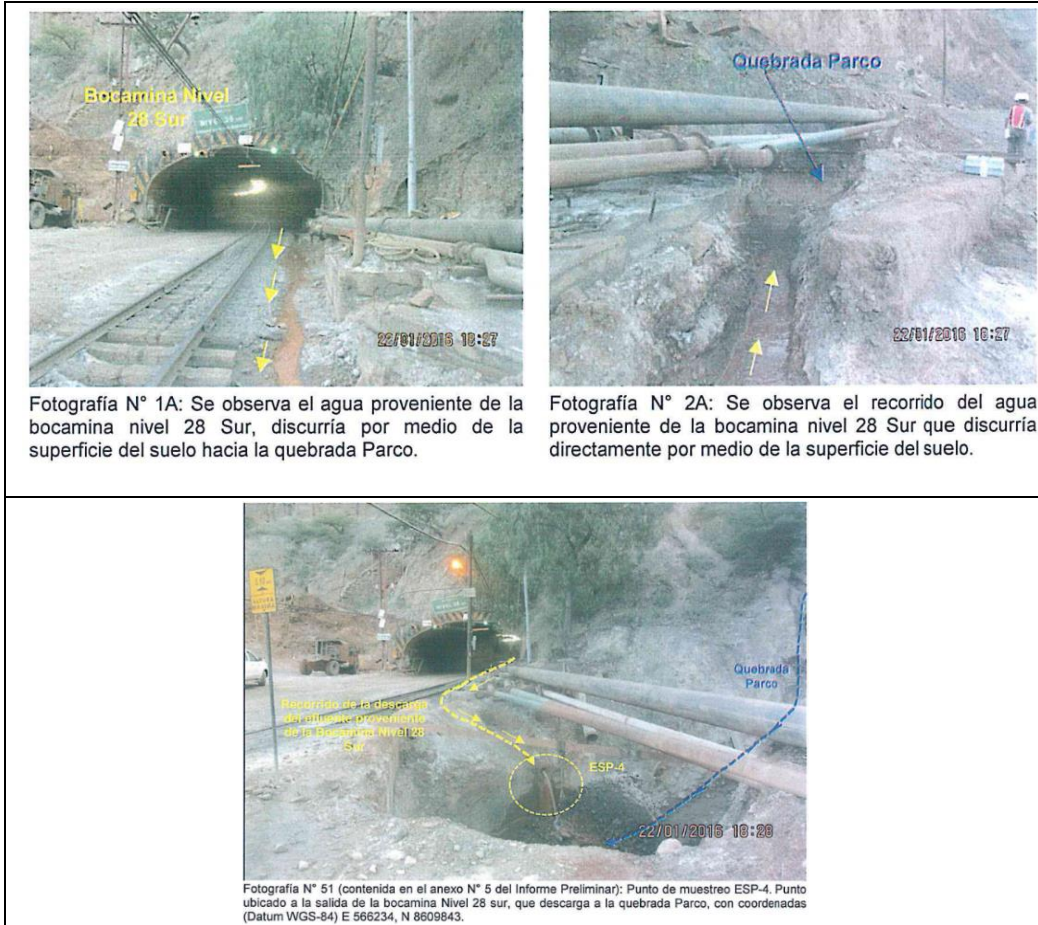
**Hecho detectado – Supervisión Especial 2016**

siendo descargada (con un caudal aproximado de 106, 23m<sup>3</sup>/día)<sup>14</sup> a través de una tubería de metal enterrada de aproximadamente 4 pulgadas de diámetro hacia la quebrada Parco (es preciso mencionar que la quebrada estacionaria Parco es tributaria del río Mantaro)<sup>15</sup>; tal como se muestra a continuación:

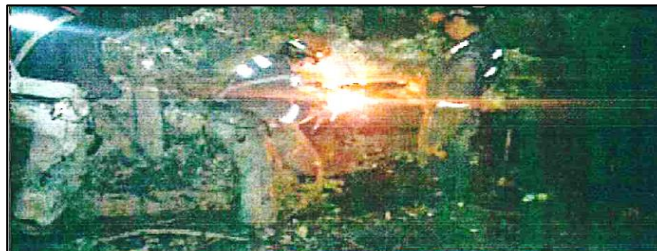
#### Soldadura de la tubería 16" pulgadas interior mina

*Trabajos de reparación de la tubería de 16 pulgadas al interior de mina en el Nivel 28 Sur.*

subsanción voluntaria, soldando la fuga de la tubería de 16" de diámetro que conducía agua fresca al interior mina.

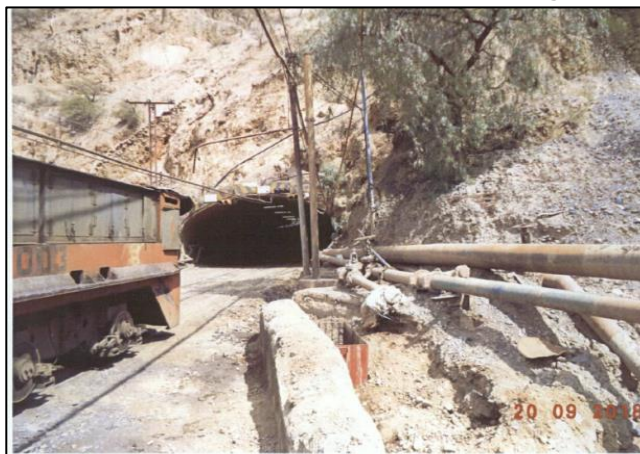
#### Actividad contemplada en el Plan de Contingencia

Fotografía de la Bocamina Nv. 28 donde se observa el recorrido de la tubería de 16 pulgadas hasta el nivel 10, así como la poza de sedimentación del nivel 10 donde se captan las posibles descargas

33. Asimismo, el titular minero señala que como actividades complementarias elaboró un Plan de Contingencias consistente en que, ante una posible fuga de la tubería de agua fresca proveniente del río Mantaro, se adaptó una manguera a la tubería de 4 pulgadas hasta la poza de sedimentación del Nivel 10, a fin de que se capte dicha agua y sea derivada a la mencionada poza; además de realizar el seguimiento para verificar el estricto cumplimiento de control y evitar fugas de agua en la bocamina del Nivel 28 Sur. A continuación, se muestran las fotografías presentadas por el titular minero a fin de sustentar los alegado:

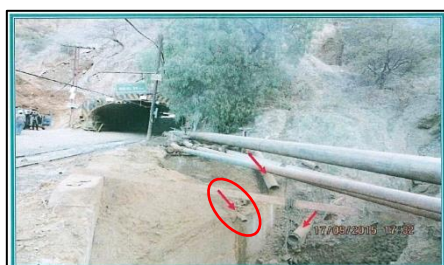
Fotografía N° 43: Una de esas tuberías es de 4" de diámetro, el cual presentaba un goteo no continuo y que caía a dicha poza. La segunda tubería es de 6", metálica, la cual según manifestación del titular minero se usa para casos de contingencia, en caso falle o se realice un mantenimiento a la tubería de 12" que ingresa a interior mina llevando agua que proviene del río Huarbamba, y una tercera tubería de 8" el cual según manifestación del titular minero cumplía la función de drenaje de una tubería antigua de transporte de agua del río Huarbamba. La ubicación de la poza está en las coordenadas UTM datum WGS84 8609849 N 0566234 E.

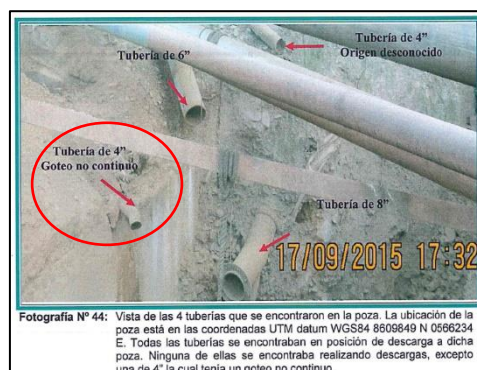
Fotografía N° 44: Vista de las 4 tuberías que se encontraron en la poza. La ubicación de la poza está en las coordenadas UTM datum WGS84 8609849 N 0566234 E. Todas las tuberías se encontraban en posición de descarga a dicha poza. Ninguna de ellas se encontraba realizando descargas, excepto una de 4" la cual tenía un goteo no continuo.

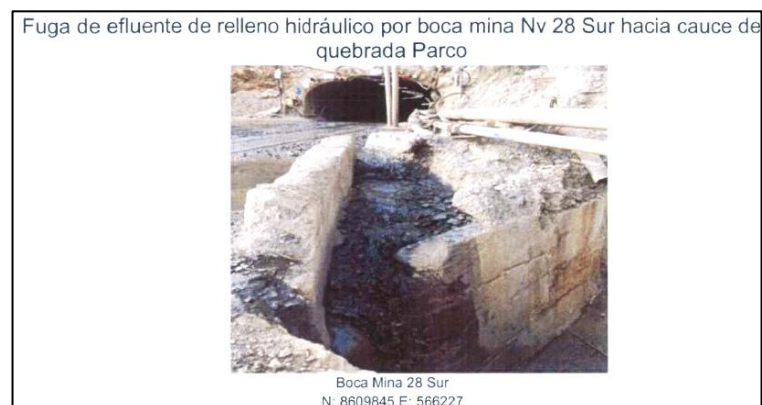
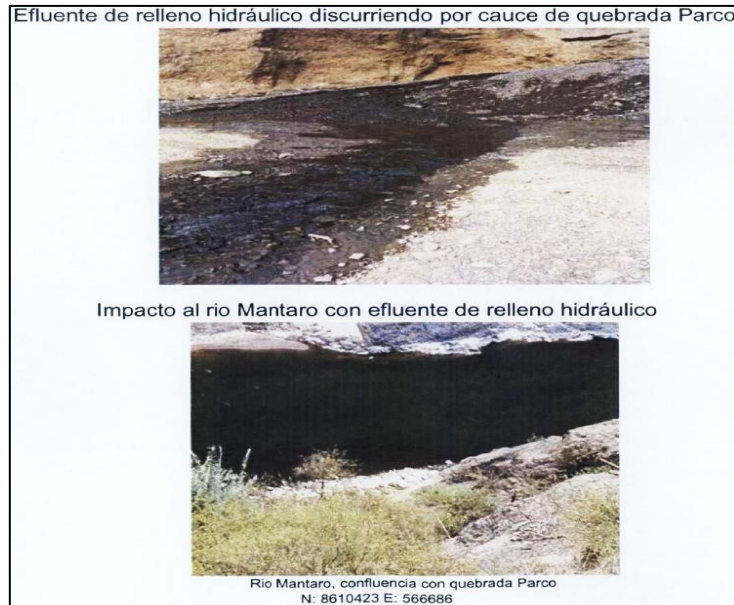
57. Posteriormente, del 20 al 21 de setiembre de 2018, en atención a una emergencia ambiental se llevó a cabo una supervisión especial en la cual se observó que ocurrió un derrame de agua del relleno hidráulico utilizado en el interior mina proveniente del Nivel 28 Sur que aparentemente siguió el mismo curso que detectado en la Supervisión Especial 2016 hacia el cauce de la quebrada Parco y que llegó hasta el río Mantaro, tal como se muestra en las fotografías adjuntas al Reporte Final de Emergencias Ambientales presentado por el titular minero:

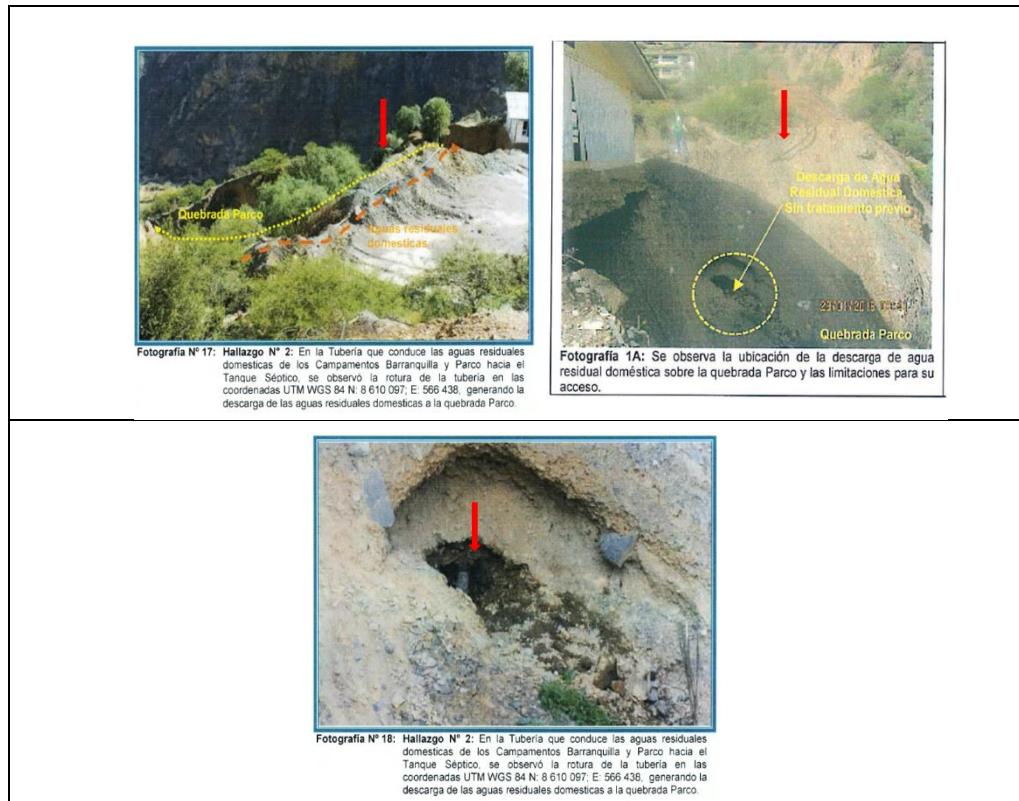
87. En el presente caso, en la Supervisión Especial 2016, se detectó que la tubería de aproximadamente 4" pulgadas que traslada el agua residual doméstica al tanque séptico para su tratamiento presentaba una rotura que generaba una descarga (de agua residual doméstica) directamente sobre el suelo en la quebrada Parco (sin tratamiento previo).

89. A continuación, se muestran fotografías en las cuales se pueden apreciar el hecho detectado en la Supervisión Especial 2016:

90. Como se advierte de las fotografías precedentes, la tubería que traslada el agua residual doméstica al tanque séptico para su tratamiento se encuentra en la ladera del cerro.
91. Si bien, el titular minero realizó el mantenimiento y reparación de la tubería HDPE de 4 pulgadas que conducía el agua residual doméstica hacia el pozo séptico de Barranquilla, dicha acción se realizó posterior a la rotura de la tubería; es decir, después de que la fuga de agua residual doméstica sin tratamiento entre en contacto con el suelo de la ladera del cerro; tal como se aprecia a continuación:

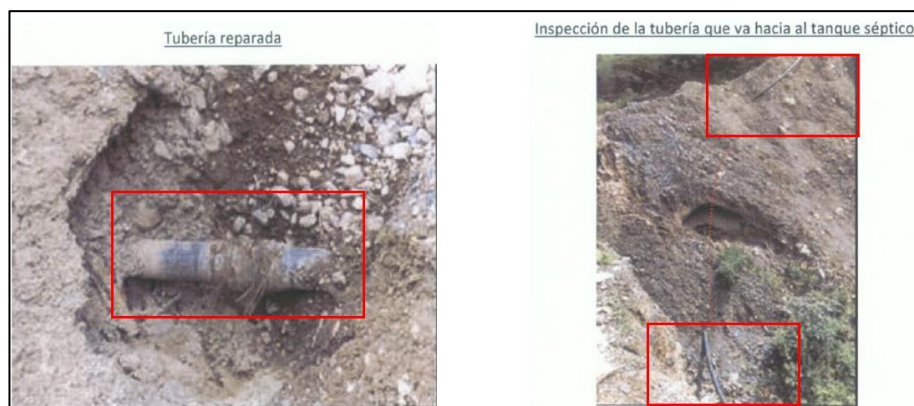
92. Asimismo, de la revisión de las fotografías presentadas por el titular minero, se advierte que solo se reparó la tubería para que cese la fuga en el área detectada del hecho imputado; sin embargo, no se advierte la implementación de medidas adicionales a fin de evitar una futura ruptura de la tubería en todo el tramo previo a su destino final (tanque séptico); más aún si la tubería que traslada el agua residual doméstica al tanque séptico para su tratamiento se encuentra sobre la ladera del cerro, estando algunos tramos sobre el suelo y otros tramos enterrado (debajo del suelo como el lugar donde se detectó el hecho imputado) sin mayor protección.

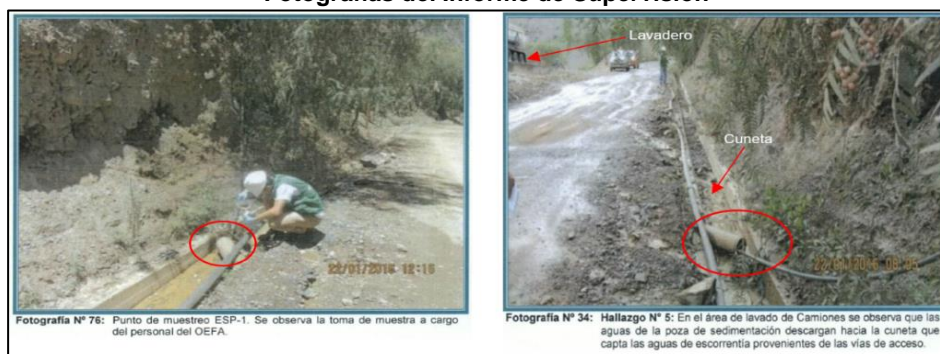
### Fotografías del Informe de Supervisión

141. En el presente caso se ha generado daño potencial al ambiente ya que, en el muestreo a la descarga de la poza de sedimentación del lavadero de vehículos pesados (ESP-1), se advirtió altas concentraciones de metales que, al compararlos de manera referencial con los LMP, aprobados mediante Decreto Supremo N.º 010-2010-MINAM exceden en los parámetros arsénico total, cobre total y plomo total, tal como se muestra a continuación:

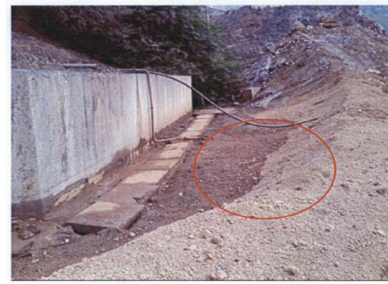
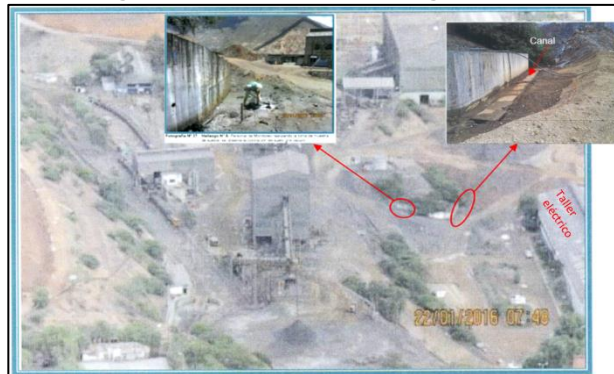
202. De la revisión de las fotografías precedentes, se evidencia que la zona en la cual, el titular minero realizó actividades de limpieza no corresponde a la zona del hecho detectado. Además, la DSEM en la descripción del incumplimiento señala que, el canal que derivaba el agua de subdrenaje proveniente del depósito de relaves “Chancadora” hacia el sistema de tratamiento se ubica a 10 metros de la acumulación de sedimentos materia de la imputación<sup>42</sup>.

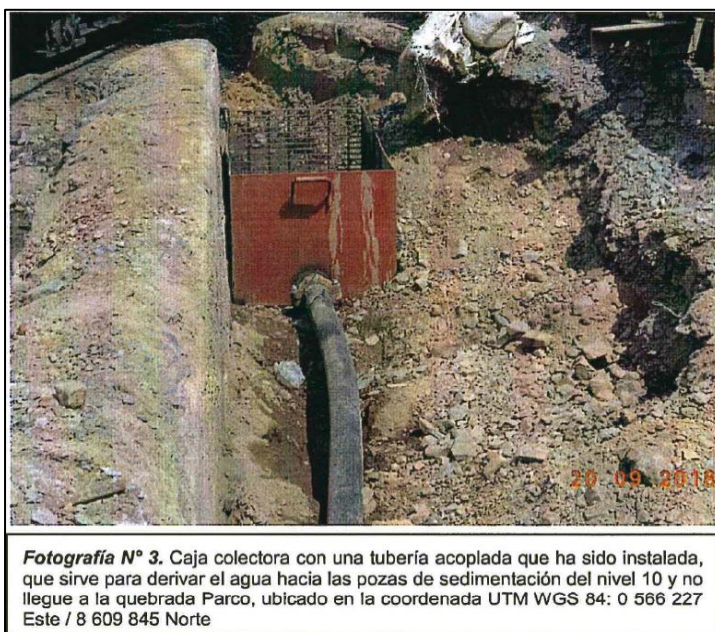
269. De la comparación de las fotografías enviadas por el titular minero como descargo al hecho detectado N° 1 versus una de las fotografías tomadas durante la Supervisión Especial 2016, se advierte que el titular minero ha retirado la tubería de metal de 4", y ha implementado una caja colectora y el acople de una manguera de 16" HDPE que va en dirección de la quebrada Parco.
270. Asimismo, de la revisión de los hechos detectados en la supervisión especial setiembre 2018, la Dirección de Supervisión indica que dicha tubería de 16" ha sido instalada para derivar el agua hacia las pozas de sedimentación del nivel 10 y que este flujo no llegue a la quebrada Parco. Tal como se observa en la siguiente fotografía:

271. Sin embargo, de los actuados precedentes no se muestra el cumplimiento del compromiso respecto a los flujos de drenaje que se generan en el Nivel 28 Sur que corresponde a captarlos en una caja de concreto y por medio de una tubería de 6" de diámetro y derivarlas por interior mina hasta el nivel 10 para su respectivo tratamiento (previa dosificación de floculante) para luego conducirlos al Nivel 0 para un siguiente tratamiento y finalmente después del tratamiento descargarlos al río Mantaro.

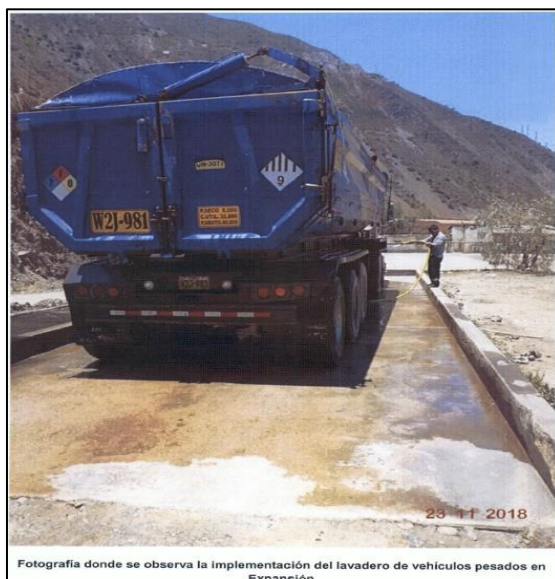
290. El titular minero señala que las medidas de manejo del componente “Lavadero de Vehículos Pesados” que se contemplaron en la MTD se aprobaron mediante Resolución Directoral N.° 093-2018-MEM-DGAAM de fecha 3 de mayo de 2018, y ya han sido implementadas, tal como acreditarían con la imagen siguiente:
