RESOLUCIÓN DIRECTORAL N° 2152-2019-OEFA/DFAI

EXPEDIENTE N° : 620-2019-OEFA/DFAI/PAS
ADMINISTRADO : FRONTERA ENERGY DEL PERÚ S.A.¹ (antes, Pacific Stratus Energy del Perú S.A.)
UNIDAD PRODUCTIVA : LOTE 192
UBICACIÓN : DISTRITOS DE ANDOAS, TIGRE Y TROMPETEROS, PROVINCIAS DEL DATEM DEL MARAÑÓN Y LORETO Y DEPARTAMENTO DE LORETO
SECTOR : HIDROCARBUROS LÍQUIDOS
MATERIAS : MEDIDAS DE PREVENCIÓN
RESPONSABILIDAD ADMINISTRATIVA
MEDIDA CORRECTIVA
REGISTRO DE ACTOS ADMINISTRATIVOS

III.1 **Único hecho imputado:** El administrado no adoptó las medidas de prevención para evitar generar impactos ambientales negativos, producto del derrame de hidrocarburo ocurrido el 3 de noviembre de 2015 en la Batería Jibaro del Lote 192.

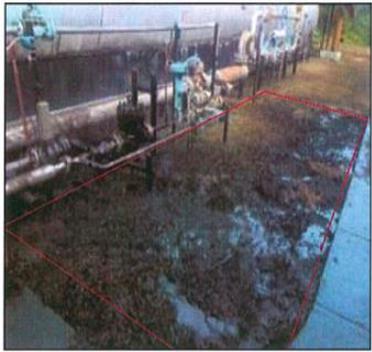
<p>Foto N° 1 Descripción de la fotografía: La fotografía muestra la vista panorámica del área donde se produjo el incidente ambiental Planta de Tratamiento de Crudo (entre la planta Desaladora y el Tratador Térmico), en esta se observan las manchas del crudo sobre el terreno donde se encuentra ubicada la válvula de bloqueo tipo aguja del drenaje</p> </div> <div style="text-align: center;">

16. No obstante, de la revisión del Reporte Preliminar de Emergencia Ambiental, se advirtió organolépticamente áreas impactadas por el derrame (presencia de hidrocarburos en el suelo), según se puede observar en la vista fotográfica N° 1 del cuadro N° 1 del presente informe.

- (i) Un programa de monitoreo, inspección y mantenimiento preventivo de las válvulas, tuberías, líneas de producción y recirculación.
 - (ii) Implementación de procedimiento de *lock out-tag out* (LOTO por sus siglas en inglés – Bloqueo y etiquetado) para las válvulas (drenaje del filtro F-2730) de bloqueo tipo aguja de la línea de recirculación del desalador (V-2730) en el Lote 192.

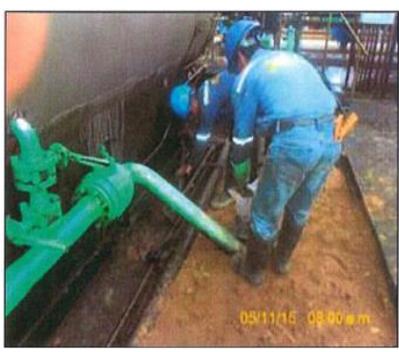
<p>Foto N° 2 Descripción de la fotografía: En esta fotografía, se puede observar la zona impactada por el derrame de crudo (Planta de tratamiento de crudo (entre la planta Desaladora y el Tratador Térmico), no obstante, se advierte que se están realizando los trabajos de limpieza del suelo contaminado con hidrocarburo.</p> </div> </div>
