**Tribunal de Fiscalización Ambiental
Sala Especializada en Minería, Energía,
Actividades Productivas e Infraestructura y Servicios**

RESOLUCIÓN N° 184-2020-OEFA/TFA-SE

EXPEDIENTE N° : 0403-2019-DSEM-CMIN

ADMINISTRADO : ANABI S.A.C.

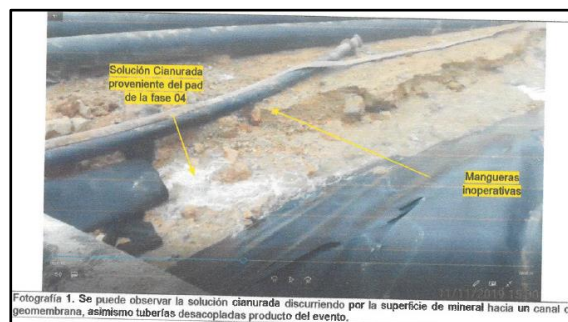
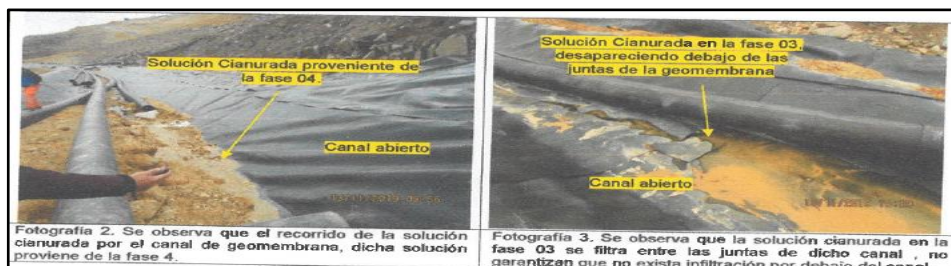
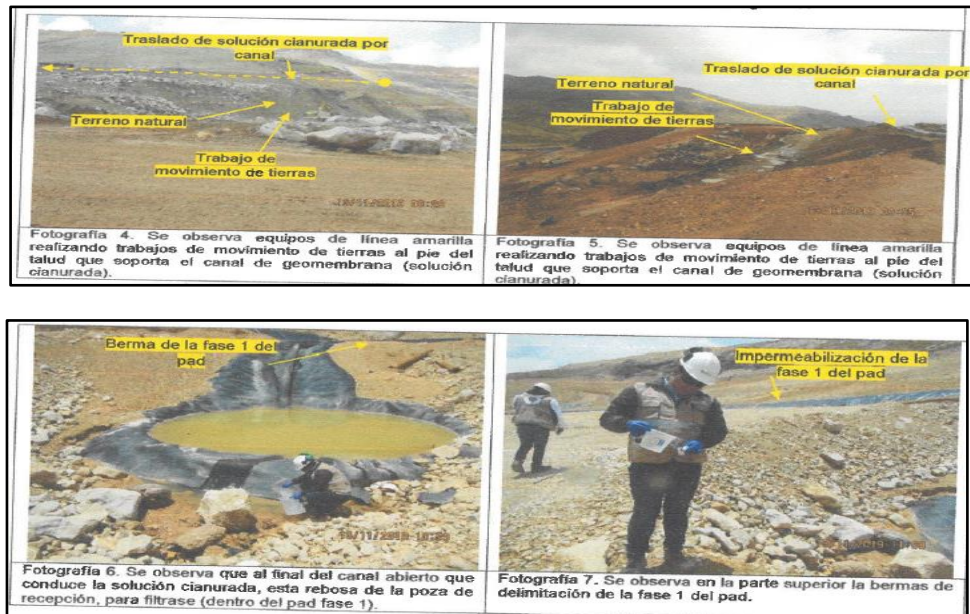
Se observó que desde la caja de recepción de solución cianurada de la fase 04 del pad de lixiviación (actualmente inoperativa), la solución cianurada es trasladada mediante canales de geomembrana que se sobreponen a las áreas que se sobreponen a las áreas de la fase 04, 03, 01 llegando a la poza de operación PLS.

54. Dicho hecho detectado se complementa con las fotografías obtenidas durante la Supervisión Especial 2019, que, a modo de ejemplo, se muestran a continuación:

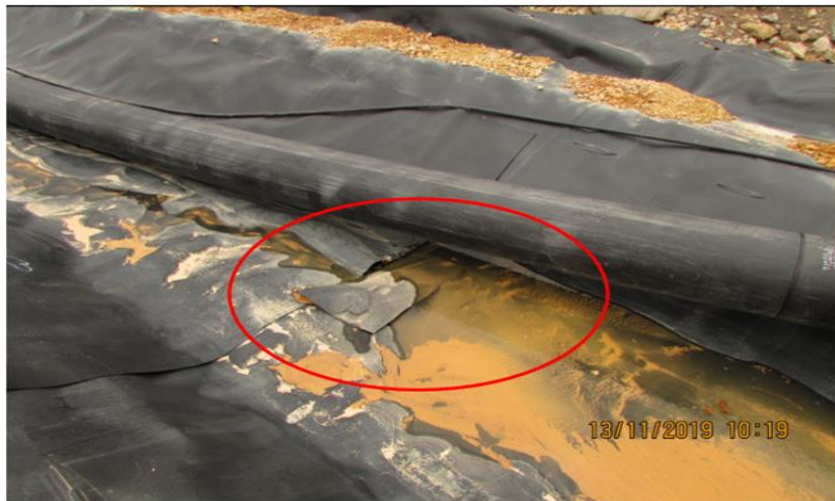
59. Al respecto, de la información proporcionada por el administrado no es posible advertir que el canal por donde discurría la solución cianurada cuente con los dos (2) tipos de protección, es decir, la lámina de geomembrana con fines de impermeabilización del canal y la segunda lámina de geomembrana de protección contra los impactos por caída de rocas u otro elemento. Contrariamente, en la fotografía 3, del Acta de Supervisión, solo se aprecia una capa con lo cual no se garantiza que no exista infiltración por debajo del canal. De manera adicional, a través del Acta de Supervisión del 11 al 16 de noviembre, se menciona que la infiltración se repetía en distintos tramos³³:

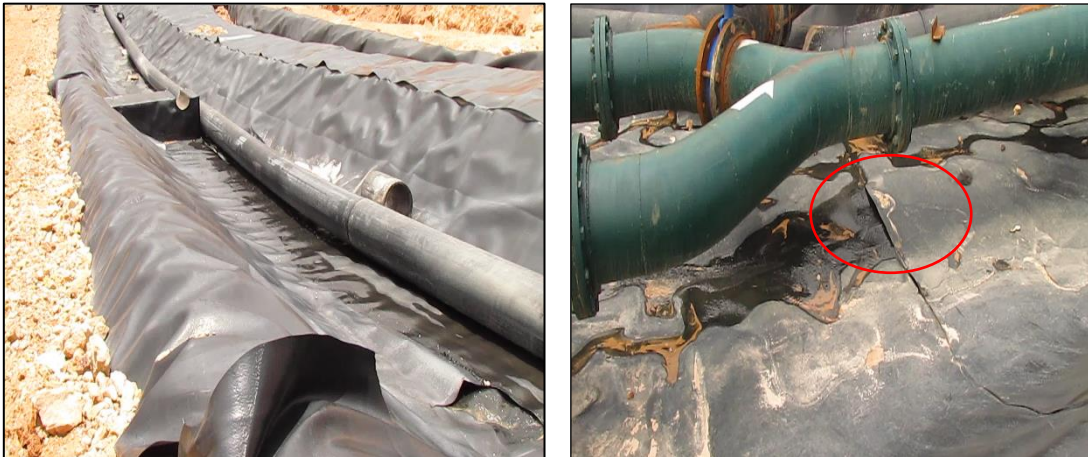
Filtración y salida de solución cianurada entre las juntas del canal

distintos tramos; por ello, debió de acreditar que el total de solución que conducía por el canal estaba siendo captada:

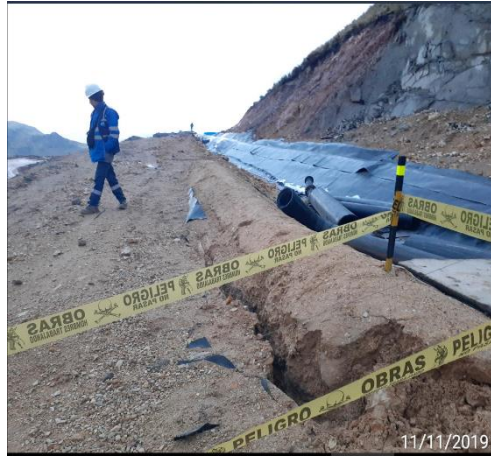
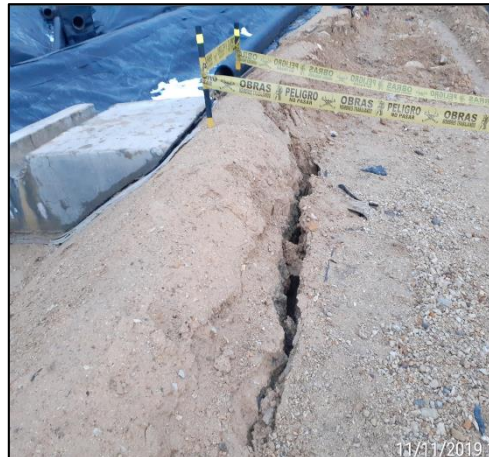
En el recorrido de dicho canal, se observó que la solución cianurada se filtraba por debajo de las juntas de cada paño de geomembrana y volvía a aparecer metros abajo, esto se repetía en distintos tramos, asimismo, se evidenció que este canal pasaba entre las coordenadas UTM WGS 84: 791 799 E, 8 405 513 N, y UTM WGS 84: 791 894 E, 8 405 615 N, de la fase 03, la misma que ya había presentado desplazamiento (fisuras y grietas), verificada del 01 al 04 de octubre de 2019. Adicionalmente, se observó desde la coordenada UTM WGS 84: 791 826 E, 8 405 663 N, que al pie de talud por donde pasa el canal de geomembrana que conduce la solución cianurada (desde la fase 04 hacia la fase 01), se estaba realizando actividades de movimiento de tierras.

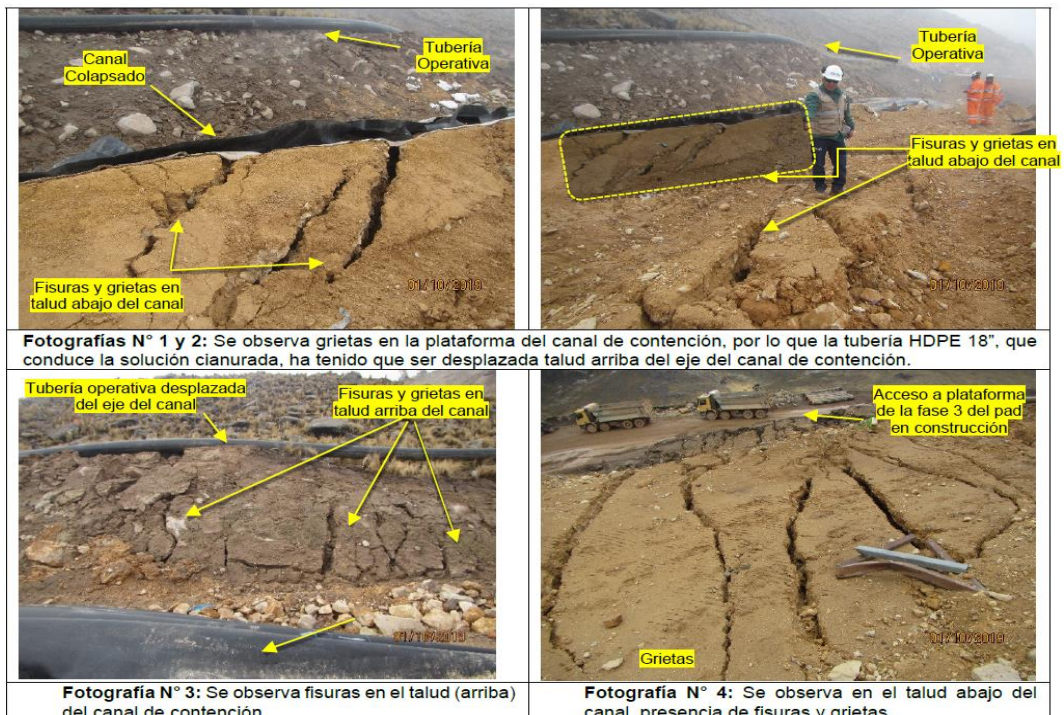
66. A mayor abundamiento, de la revisión del Oficio N° 00188-2020-OEFA/DSEM, se remite información a Osinergmin relativa a la acción de supervisión realizada del 1 al 4 de octubre de 2019, dando cuenta de la presencia de fisuras y grietas en el talud entre las coordenadas UTM WGS84 791799E, 8405513N y 791894E, 8405615N –coordenadas que coinciden con el Acta de Supervisión especial del 13 al 15 de noviembre de 2019³⁵, mediante el cual se dictaron las medidas preventivas–, conforme se aprecia a continuación:

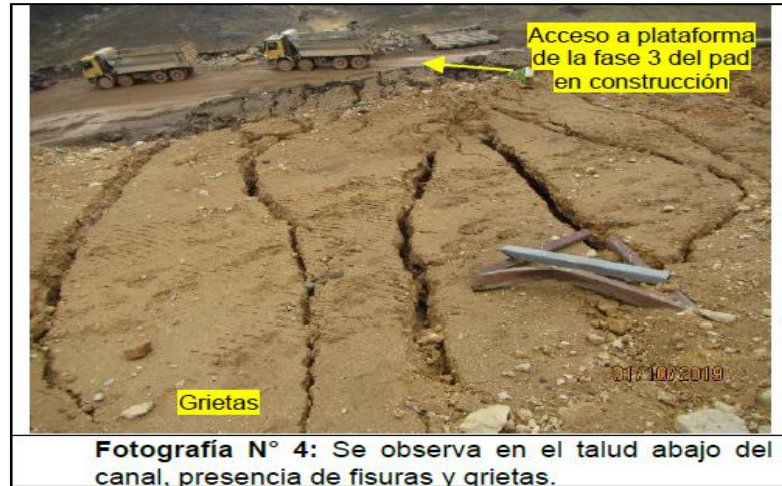
Fotografía N° 4: Se observa en el talud abajo del canal, presencia de fisuras y grietas.

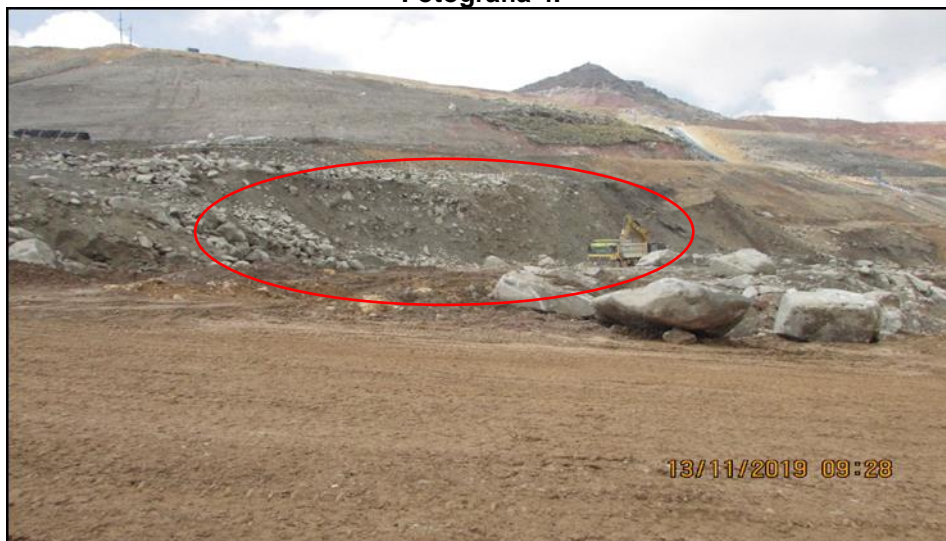
Fotografía 4.

74. En cuanto al impacto al suelo, agua subterránea por infiltración de la napa freática, señalada en el mismo numeral 11 del Acta de Supervisión especial de fecha 15 de noviembre de 2019, la autoridad no ha realizado una debida verificación de las medidas implementadas para la atención a situaciones como derrames y pérdidas de solución; en el presente caso, toda el área cuenta con un sistema de subdrenaje que cumple la función de captar cualquier pérdida de fluidos, conducirlo y entregarlo a la poza de subdrenaje/monitoreo; asimismo, se tiene una bomba, poza de mayores eventos y una planta de destrucción de cianuro, es decir, el supervisor de OEFA no analizó el sistema que se tiene activado.
75. Al respecto, durante la supervisión se advirtió la existencia de terreno natural por donde puede infiltrarse la solución cianurada del canal, conforme se documentó en las siguientes fotografías:

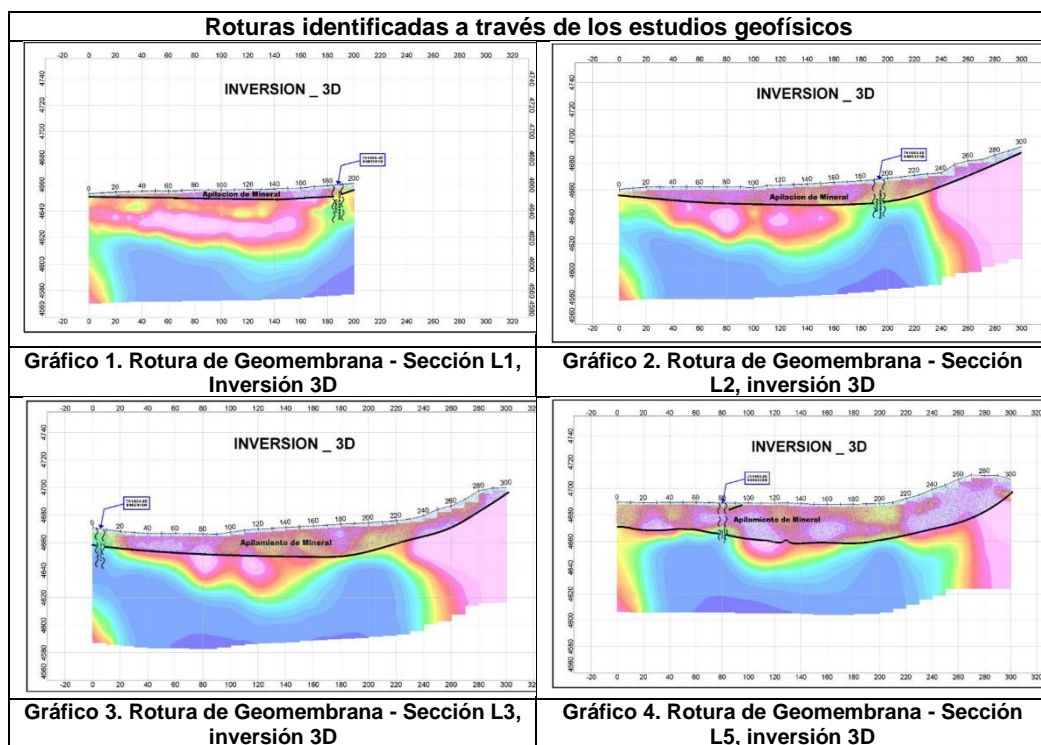
112. Con relación a la rotura de la geomembrana, el administrado de igual forma reconoce que se produjo roturas puntuales en la zona del pad de lixiviación Fase 4 Sector 9 – Etapa 1, situación que coincide con lo observado por la supervisión, existiendo el riesgo de infiltración de solución cianurada durante el periodo de supervisión:

113. Al respecto, dicha situación coincide con lo observado por la supervisión del 15 de noviembre de 2019, existiendo el riesgo de infiltración de solución cianurada durante el periodo de supervisión, por lo que lo señalado por el administrado no enerva la existencia de necesidad del dictado de la medida preventiva. En ese sentido, corresponde desvirtuar este extremo del recurso de apelación del administrado.

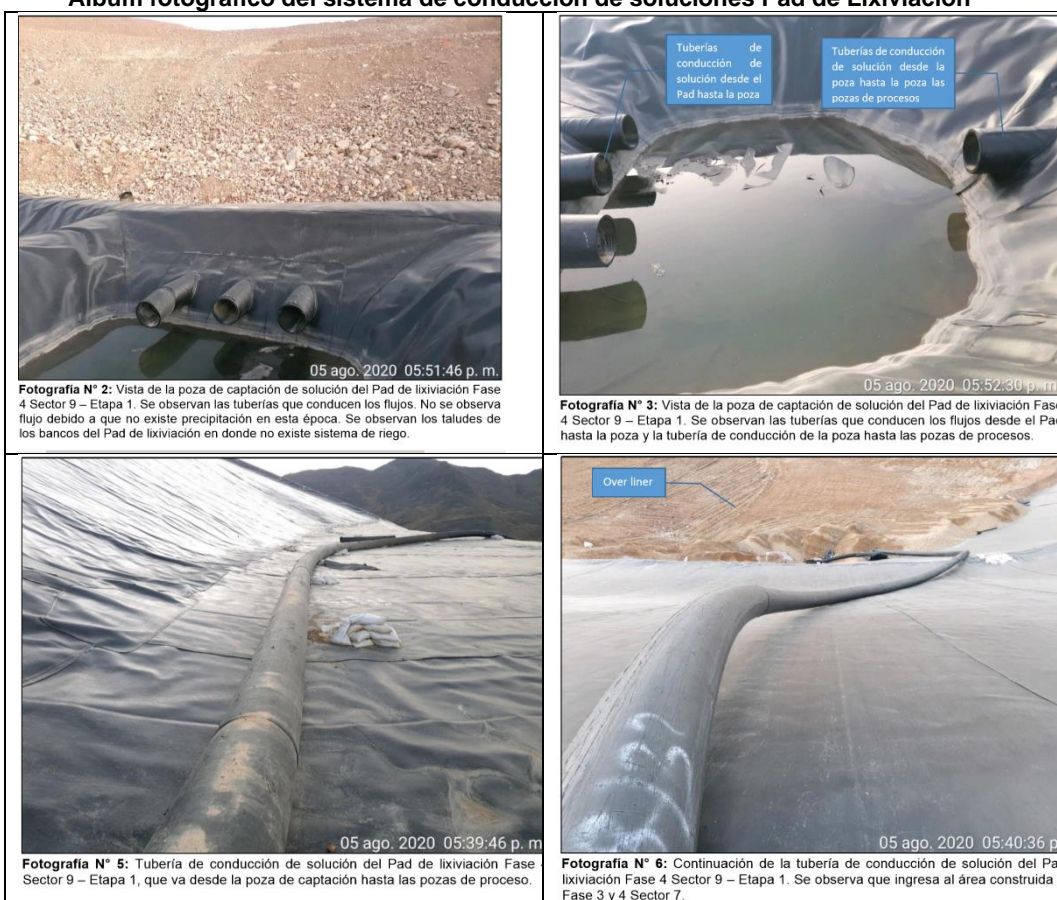
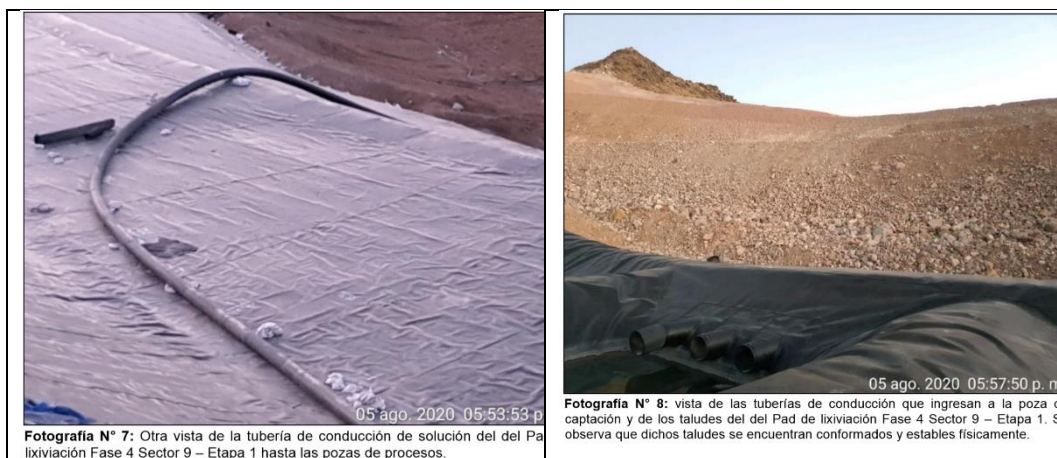
Álbum fotográfico del sistema de conducción de soluciones Pad de Lixiviación

117. Al respecto, las fotografías presentadas por el administrado datan del mes de agosto de 2020, por lo que demuestran una situación posterior al momento en que se dictaron las medidas preventivas, lo cual no enerva que al **15 de noviembre de 2019** haya existido la necesidad del dictado de las medidas preventivas.
118. Sin perjuicio de lo antes señalado, corresponde a la Autoridad de Supervisión evaluar las fotografías presentadas por el administrado, a fin de determinar el cumplimiento de las medidas preventivas ordenadas.
