Resolución Directoral N° 059-2013-OEFA/DFSAI

Expediente N° 006-09-MA/E

EXPEDIENTE : 006-09-MA/E
ADMINISTRADO : COMPAÑÍA MINERA RAURA S.A.
UNIDAD MINERA : RAURA
UBICACIÓN : DISTRITO DE SAN MIGUEL DE CAURI, PROVINCIA DE LAURICOCHA, DEPARTAMENTO DE HUÁNUCO
SECTOR : MINERÍA

SUMILLA: En los seguidos contra Compañía Minera Raura S.A. se ha resuelto **SANCIONAR** a la empresa por la comisión de las siguientes infracciones: (i) reubicar el punto de control E-11 sin contar con la aprobación correspondiente; (ii) no establecer un punto de control en el rebose denominado Vertedero N° 1; (iii) manejar de forma sanitaria y ambientalmente inadecuada los lodos extraídos de los pozos sépticos del Campamento Hidro que se vierten a los lechos de secado 16A y 16B; (iv) incumplir el límite máximo establecido para la concentración de Sólidos Totales en Suspensión (STS) del efluente identificado como E-16A: Desagüe de campamento Hidro A; (v) incumplir el compromiso asumido en el Estudio de Impacto Ambiental, respecto de la concentración de cadmio; (vi) incumplir el compromiso asumido en el Estudio de Impacto Ambiental, respecto de la concentración de nitrato; y, (vii) incumplir con la Recomendación N

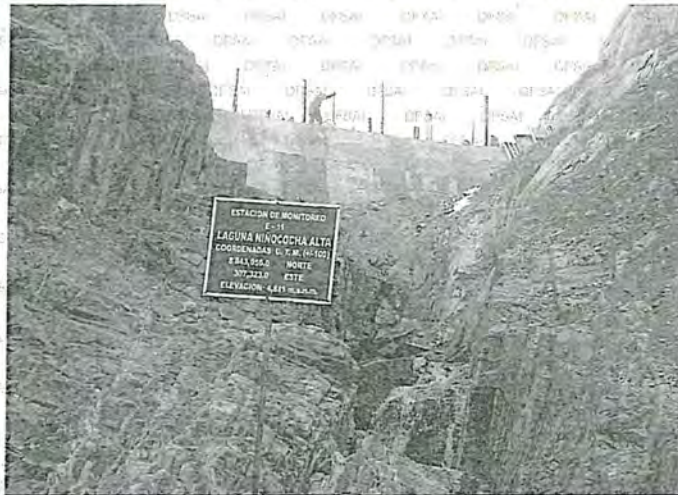
9. Ahora bien, en las fotografías N° 1 a 3 del Informe de Supervisión (folios 49 y 50 del Expediente N° 006-09-MA/E) se aprecia que el punto de control E-11 ha sido variado de su posición original. Los datos de la nueva ubicación del punto de control E-11 se encuentran detallados a continuación:

Fotografía N° 1: El actual punto de monitoreo E: 11=Rebose de lag. Lacococha Norte (Lag. Niño-cocha Alta), ha sido desplazado por el Titular y es donde viene tomando las muestras. En la Vista se aprecia el letrero señalando el punto en mención y las coordenadas.

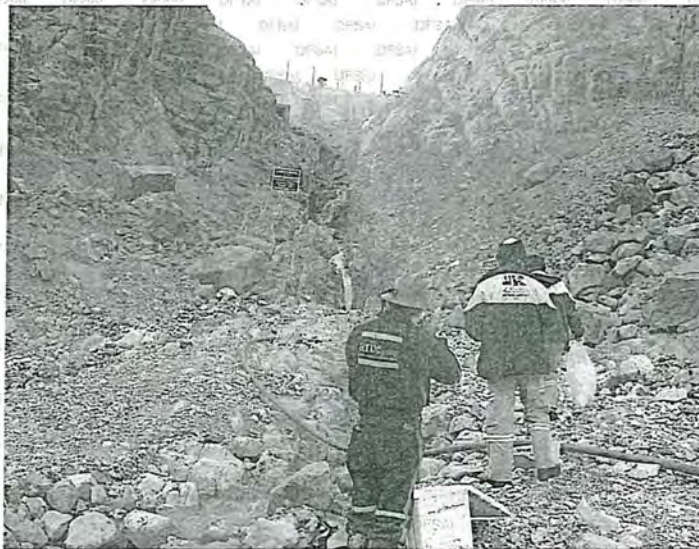
Fotografía N° 2: Vista del muestreo de aguas en la Estación conocida como Punto E-11, modificado por el Titular y donde toma sus muestras de su monitoreo

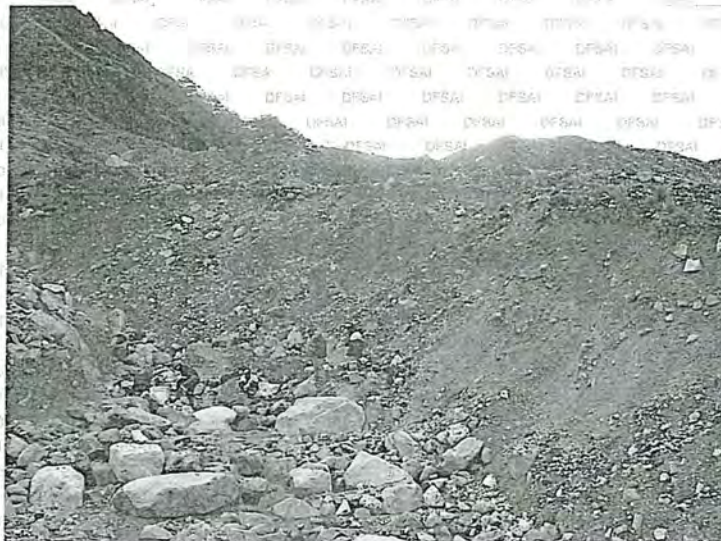
Fotografía N° 3: Punto de monitoreo E: 11=Rebose de Lag. Locacocha Norte, (Lag. Niño-cocha Alta), establecido y registrado en el MINEM, por el Programa de Monitoreado del PAMA de RAURA.

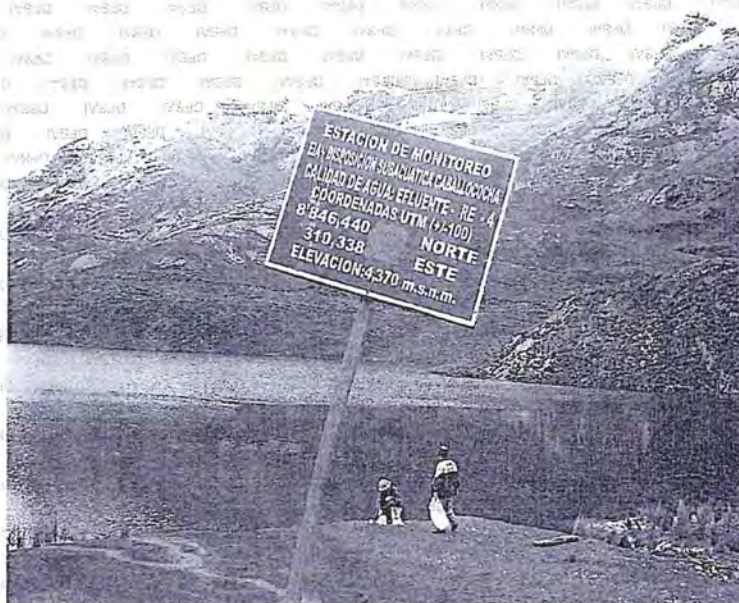
- 19. Ahora bien, en las fotografías N° 44 y 45 del Informe de Supervisión (folios 70 y 71 del Expediente N° 006-09-MA/E) se aprecia que el punto de control RE-4 tiene las mismas coordenadas UTM que las identificadas en el Informe de Supervisión.

Fotografía N° 44: Vista de la Estación conocida RE-4: "Disposición subacuática Caballococha – Laguna Tinquicocha" para el EIA, en la Laguna Tinquicocha.

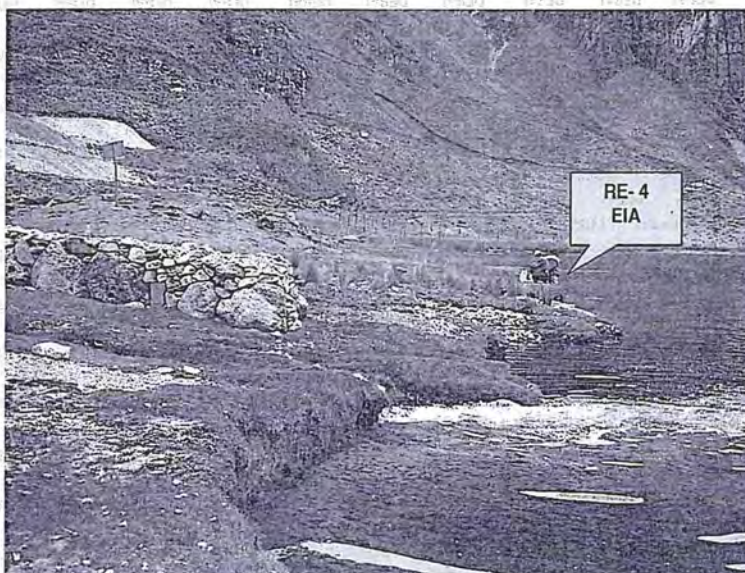
Fotografía N° 45: Vista del muestreo en la Estación conocida RE-4 = Playa de Laguna Tinquicocha (Disposición subacuática Caballococha). Donde se observa el canal de descarga de las aguas procedentes de la Laguna Caballococha, y el Titular Minero donde se ejecuta el muestreo.

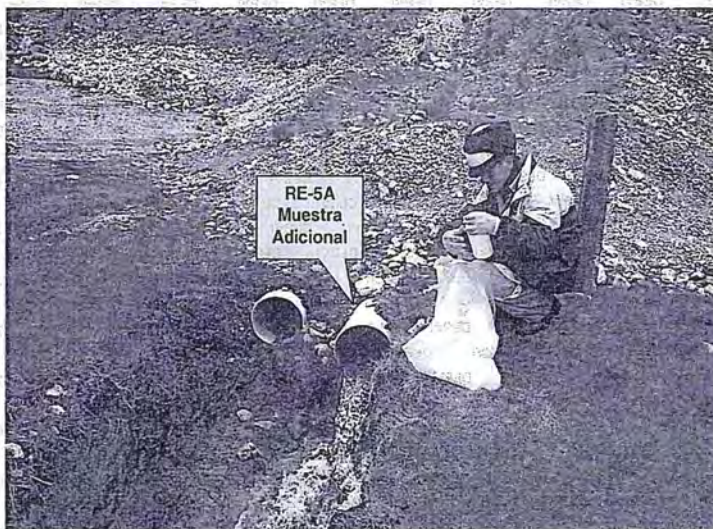
28. De la revisión del Informe de Supervisión y de las fotografías N° 39, 40 y 41 (folios 68 y 69 del Expediente N° 006-09-MA/E), se indica que en el punto de control RE-5 existe otro efluente procedente también del sedimentador, el cual fue necesario monitorear adicionalmente, bajo el código RE-5A.

Fotografía N° 39: Vista de un efluente adicional proveniente del reboso del sedimentador de la Bocamina Tinquicocha; que no está siendo monitoreado en conjunto con la Estación conocida RE-5: "Descarga de aguas del sedimentador de la Bocamina Tinquicocha" para el EIA, cuyas aguas se van hacia la Laguna Tinquicocha, en la Cía. Minera Raura S.A.

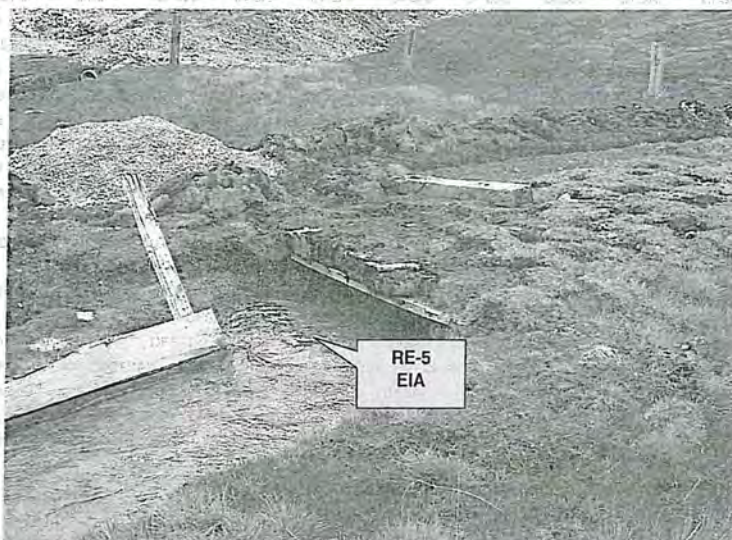
Fotografía N° 40: Vista del efluente proveniente del rebose del sedimentador de la Bocamina Tinquicocha; RE-5: "Descarga de aguas del sedimentador de la Bocamina Tinquicocha" para el EIA, cuyas aguas se van hacia la Laguna Tinquicocha, en la Cía. Minera Raura S.A.

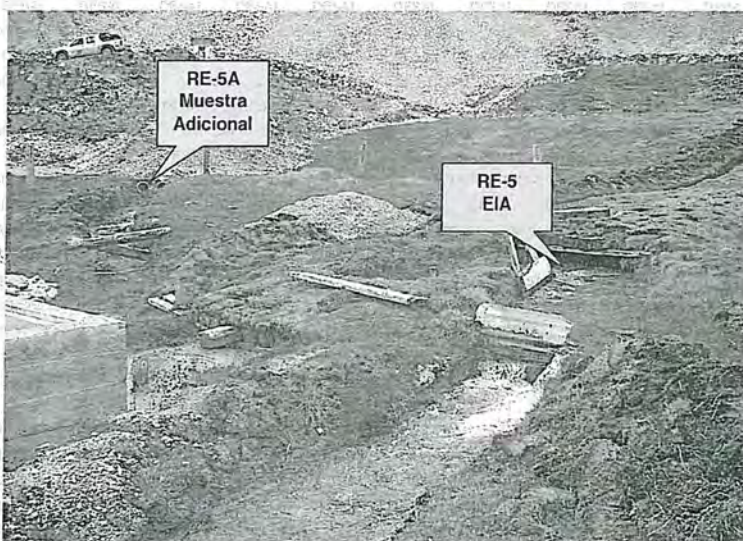
Fotografía N° 41: Vista de los dos efluente proveniente del rebose del sedimentador de la Bocamina Tinquicocha. Por lo que, se recomienda al Titular Minero, unirlos con un canal y luego monitorear en el RE-5: "Descarga de aguas del sedimentador de la Bocamina Tinquicocha", sobre el canal a una distancia entre 5 á 10 m. antes de su ingreso a la Laguna Tinquicocha.

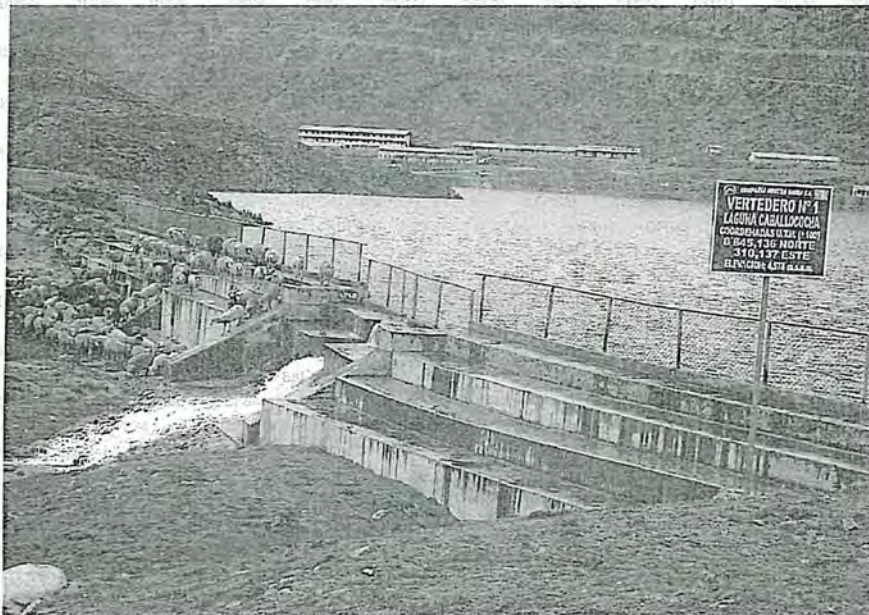
35. En las fotografías N° 55 y 57 del Informe de Supervisión (folios 76 y 77 del Expediente N° 006-09-MA/E) se aprecia el Vertedero N° 1, del cual rebosan aguas de la laguna Cabaloccocha hacia la quebrada cercana.

Fotografía N° 55: Vista de la zona del vertedero de la Laguna Cabaloccocha.

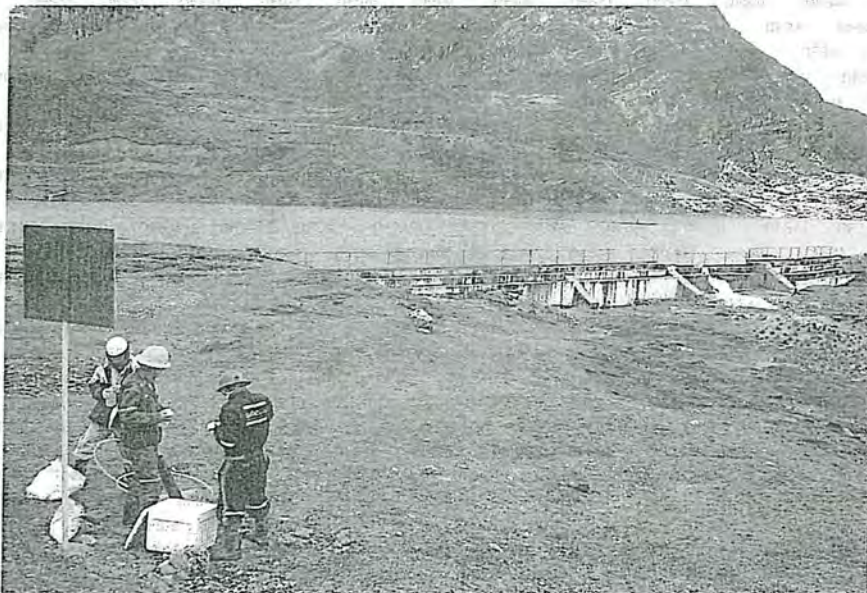
Fotografía N° 57: Vista referencial del punto de monitoreo del piezómetro conocido como AS-02:
Vertedero (1) Laguna Cabaloccocha.

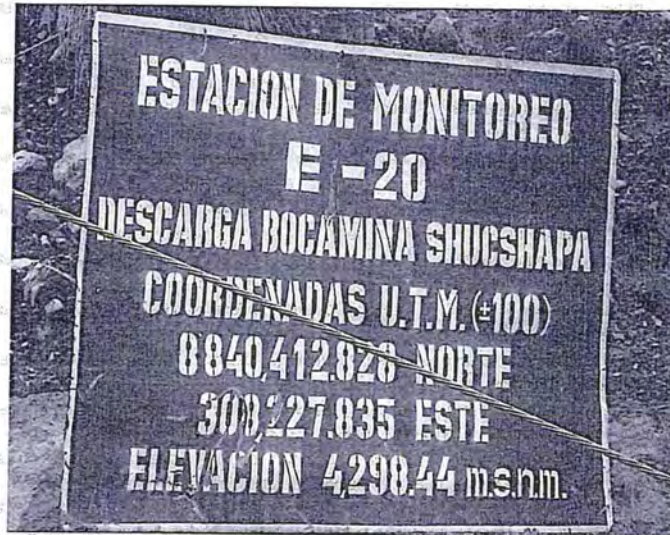
44. En la fotografía N° 71 del Informe de Supervisión (folio 84 del Expediente N° 006-09-MA/E) se aprecia el vertimiento de las aguas provenientes de la Bocamina Yanco que se unen al efluente de la Bocamina Shucshapa; asimismo, en las fotografías N° 70, 74 y 75 del Informe de Supervisión (folios 84 y 86 del Expediente N° 006-09-MA/E) se aprecian los carteles de las estaciones de monitoreo E-20 y E-20A, correspondientes a la Descarga Bocamina Shucshapa y Descarga del Sedimentador Shucshapa, respectivamente.

Fotografía N° 70 y N° 71: Vista del cartel de señalización del punto de monitoreo conocido como estación E-20: Descarga Bocamina Shucshapa, y vista del muestreo de aguas en la bocamina.

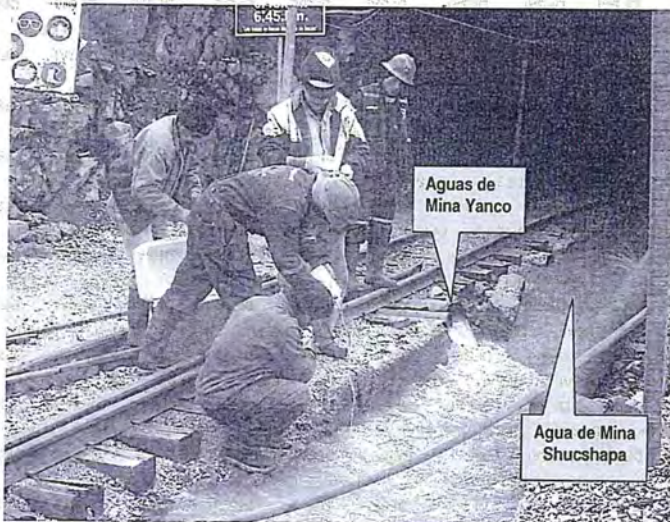
Nota: Obsérvese el vertimiento de Las aguas provenientes de la Bocamina Yanco, que se une al efluente que sale por la bocamina Shucshapa.

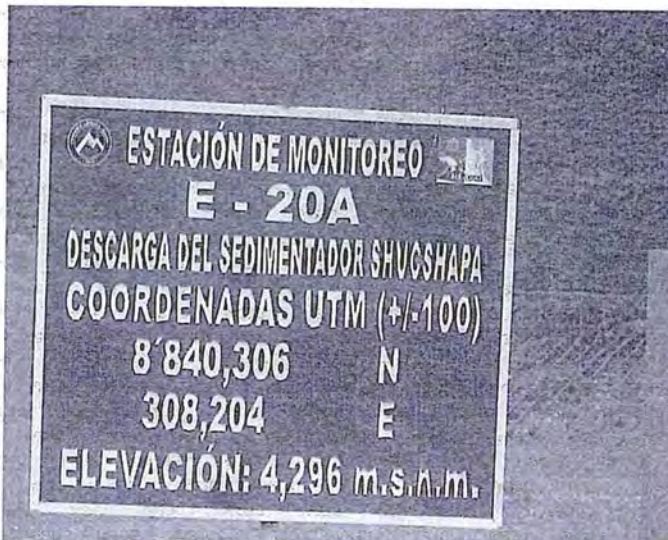
Fotografía N° 74 y N° 75: Vistas de la señalización y momento del muestreo de aguas en la estación conocida como E-20: Descarga de Sedimentador Shucshapa.

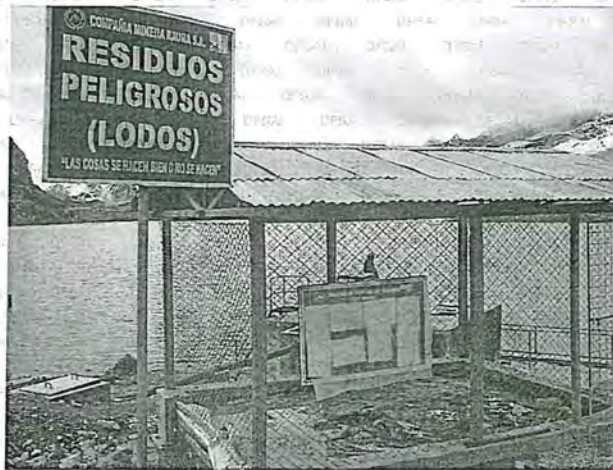
Fotografía N° 17: Vista del lecho de secado de los lodos (residuo peligroso) de planta de tratamiento de aguas servidas de la Estación conocida como Punto de monitoreo E: 16A "Desagüe antes de filtro Hidro A" que se descarga hacia la Laguna Caballicocho, de la Cía. Minera Raura S.A.

55. Sobre el particular, tal como se advierte de las fotografías 17 a 20 y 24 a 26, los lixiviados y sólidos sobrenadantes se mezclan y discurren sobre el suelo natural y drenan hacia las aguas de la laguna Caballococha; asimismo, la protección y seguridad de la poza colectora están deteriorados, por lo que se ha acreditado que no se han adoptado las medidas necesarias para evitar la generación de efectos negativos al ambiente, careciendo de sustento lo argumentado por Raura.

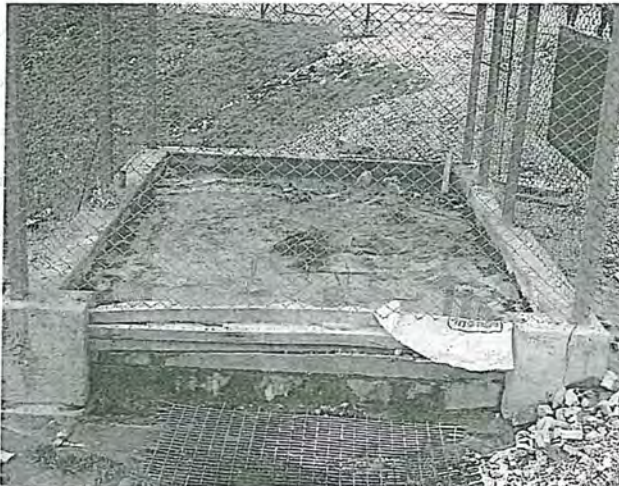
Fotografía N° 18: Vista del escurrimiento hacia suelo natural de los lixiviados y finos provenientes del lecho de secado de los lodos (residuo peligroso) de la planta de tratamiento de aguas servidas.

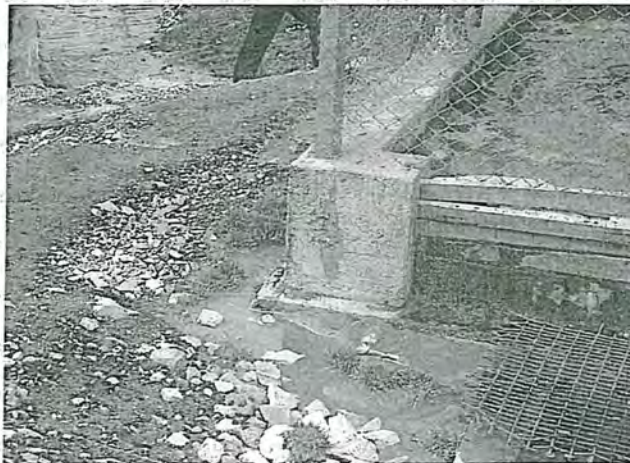
Fotografía N° 20: Vista donde se observa como las aguas de escorrenxia y los lixiviados (residuo peligroso) se mezclan y discurren libremente sobre el suelo natural y drenan al cuerpo de agua próximos, laguna Caballicocho.

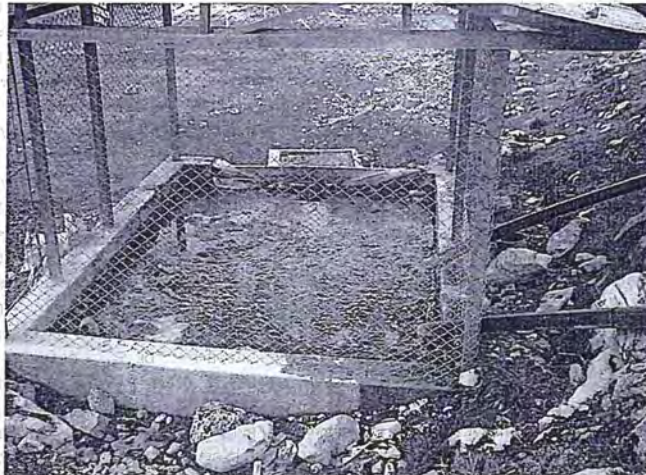
Fotografía N° 24: Vista del lecho de secado de los lodos de la planta de tratamiento de aguas servidas. De la estación E: 16B "Desagüe después del filtro Hidro B" que se descarga hacia la laguna Caballococha

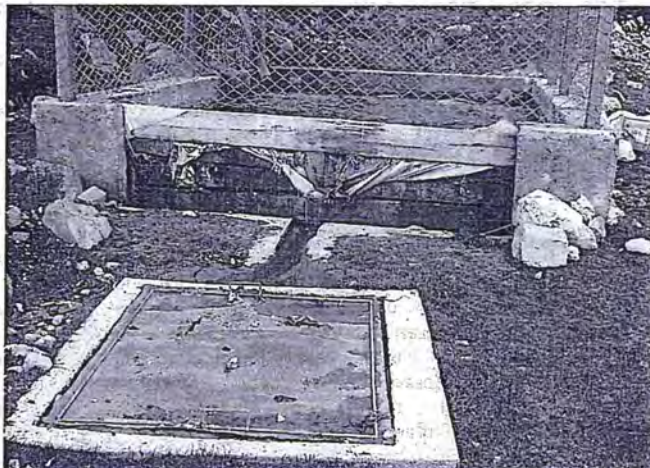
Fotografía N° 25: Vista del escurrimiento no controlado de los lixiviados del lecho de secado de los lodos (residuo peligroso) de la planta de tratamiento de aguas servidas. De la estación E: 16B "Desagüe después del filtro Hidro B" que se descarga hacia la laguna Caballococha

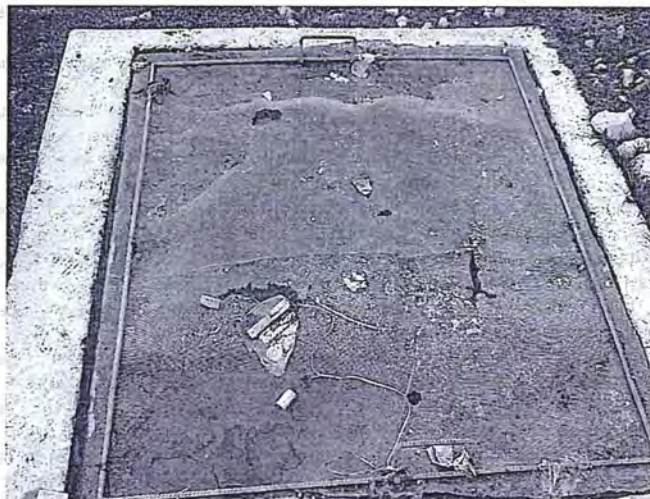
Fotografía N° 26: Vista del deterioro de la protección y seguridad que se da a la poza colector de lixiviados (residuo peligroso) de la planta de tratamiento de aguas servidas.
