**EXPEDIENTE** : N° 024-09-MA/E  
**ADMINISTRADO** : MINERA AURÍFERA RETAMAS S.A.  
**UNIDAD MINERA** : UNIDAD MINERA RETAMAS Y CONCESIÓN DE BENEFICIO SAN ANDRÉS  
**UBICACIÓN** : PROVINCIA DE PATAZ Y DEPARTAMENTO DE LA LIBERTAD  
**SECTOR** : MINERÍA

**SUMILLA:** *Se sanciona a la empresa Minera Aurífera Retamas S.A. al haberse acreditado durante el procedimiento administrativo sancionador las infracciones contenidas en los artículos 32° y 5° del Reglamento para la Protección Ambiental en la Actividad Minero Metalúrgica, aprobado mediante Decreto Supremo N° 016-93-EM, (i) al no haber construido el canal de contingencia de derrames en un tramo de aproximadamente 300 metros lineales de conducción de pulpa de relave y agua de recirculación; y, (ii) al no haber adoptado medidas que eviten o impidan el impacto del top soil dispuesto en el área donde ocurrió el derrame de agua de recirculación.*

**SANCIÓN:** 20 UIT.

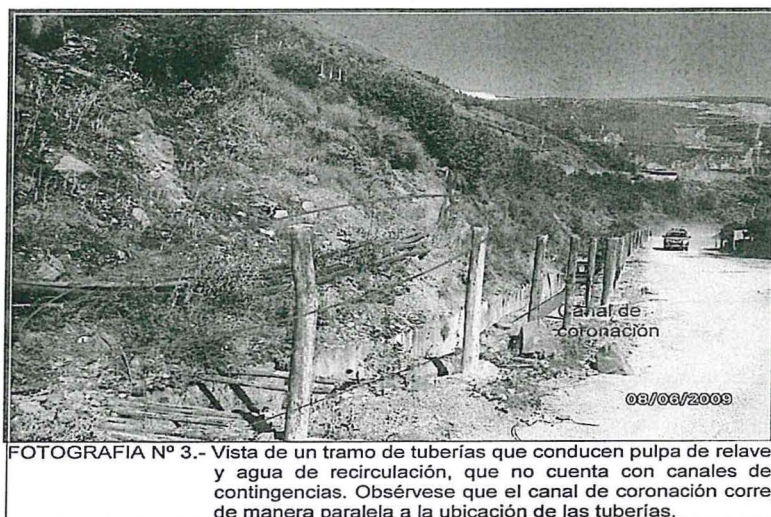
- *Inexistencia de canal de contingencia en el lugar donde ocurrió el accidente ambiental. Se ha constatado, de manera general, que existen aproximadamente 300 m lineales de tuberías que conducen pulpa de relave y aguas de recirculación, que no poseen canal de contingencia. Esto daría lugar a que cualquier rotura de tubería en ese tramo, propiciaría nuevamente un evento como el que motiva el presente informe. Ver fotografía N° 3.*  
(...)"  
(El subrayado es nuestro).

Este hecho es acreditado mediante la fotografía N° 3, en el que se observa un tramo de tuberías que conducen pulpa y agua de recirculación, que no cuenta con canales de contingencia<sup>9</sup>:

FOTOGRAFIA N° 3.- Vista de un tramo de tuberías que conducen pulpa de relave y agua de recirculación, que no cuenta con canales de contingencias. Obsérvese que el canal de coronación corre de manera paralela a la ubicación de las tuberías.

*Elaborar e implementar un proyecto que contemple la instalación de canaletas de contingencias faltantes, a lo largo del tramo aproximado de 300m lineales de tuberías que conducen pulpa de relave y aguas de recirculación, entre el Depósito Integrado de Relaves y la Planta Concentradora”.*

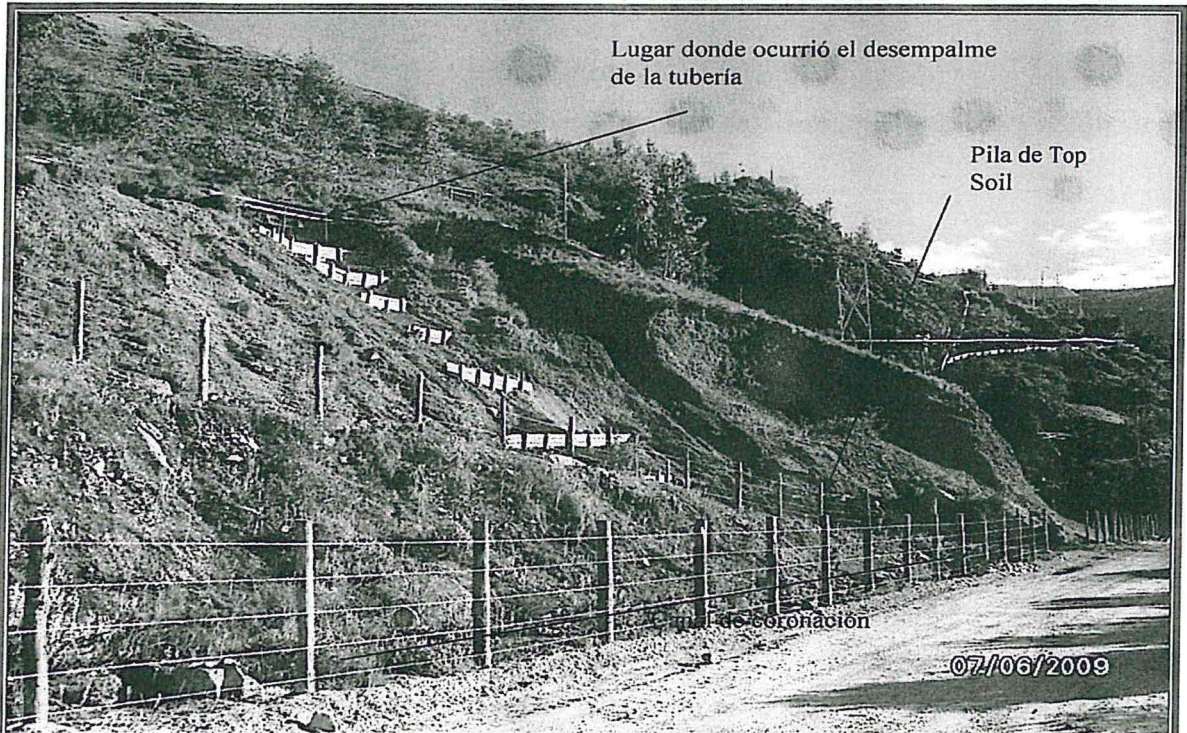
- *Estando en el lugar del accidente ambiental, operador y Jefe de Guardia constataron que el agua de reciclaje, vertida al ambiente a consecuencia del desacoplamiento de la tubería, había lavado parte del top soil que se encontraba almacenado en la zona, y que las aguas en su conjunto habían ingresado al canal de coronación del depósito integrado de relaves, llegando finalmente al cuerpo receptor río Mush Mush. Ver fotografías N° 14, 15 y 16.*

21. Este hecho es acreditado mediante las fotografías N° 14, 15 y 16 en las que se observa el lugar exacto del accidente ambiental, ubicado al costado de la carretera que conecta el Depósito Integrado de Relaves con la Planta de Beneficio, en el que aún permanecía en la zona la pila de top soil que fuera "lavada" con el agua de recirculación:

FOTOGRAFIA N° 14.- Vista del lugar exacto del accidente ambiental, ubicado al costado de la carretera que conecta el Depósito Integrado de Relaves con la Planta de Beneficio.

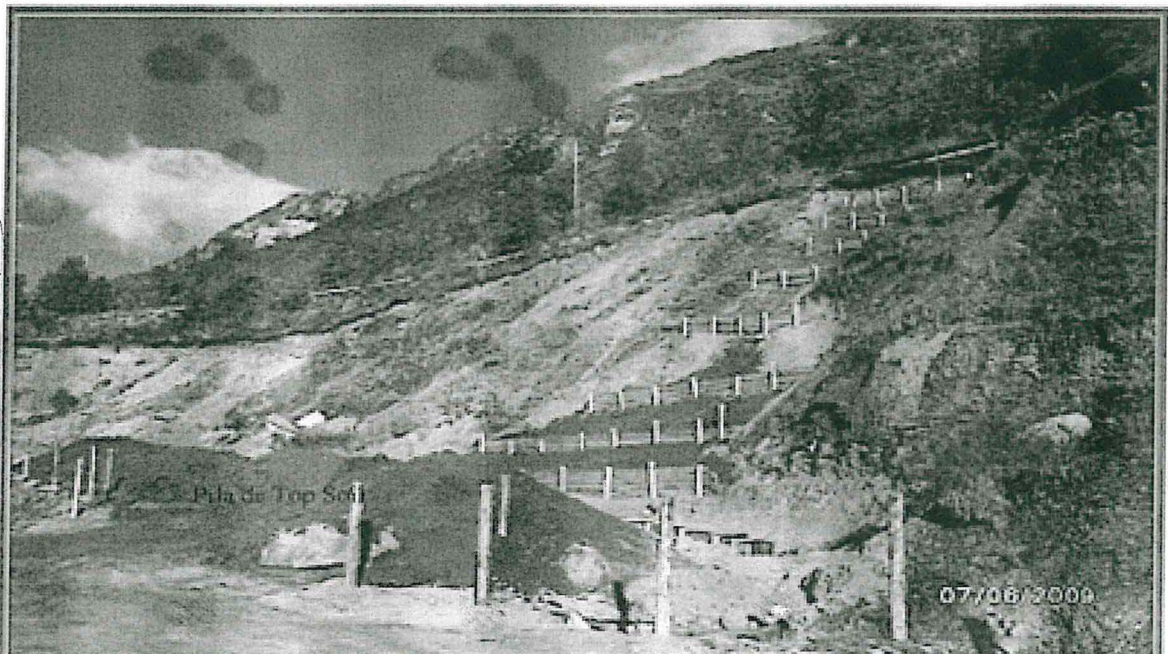
FOTOGRAFIA N° 15.- Vista del lugar donde ocurrió el accidente ambiental. Obsérvese que aún permanece en la zona, parte de la pila de top soil que fuera "lavada" con el agua reciclada.

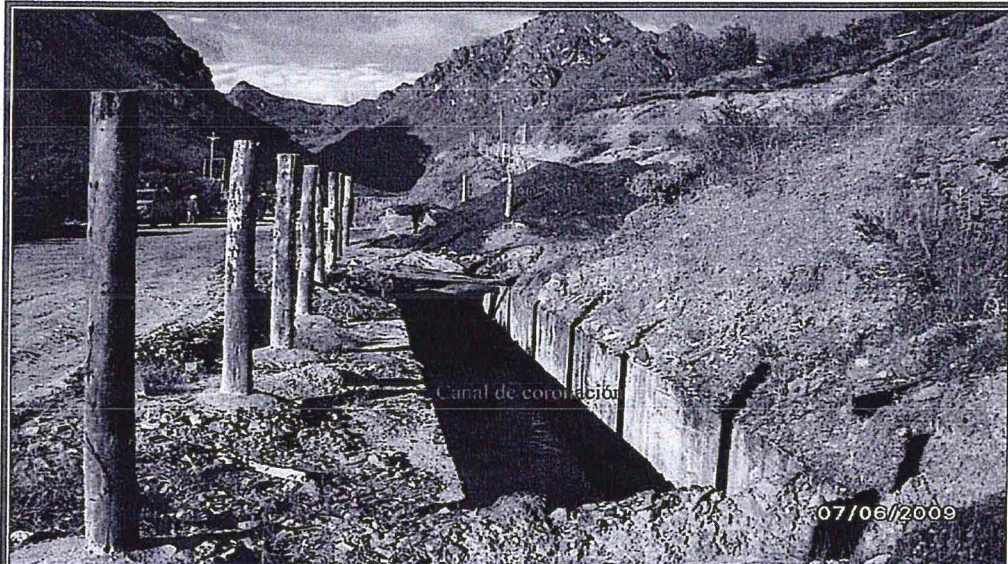
FOTOGRAFIA N° 16.- Obsérvese la ubicación del canal de coronación y la pila de top soil, con respecto al lugar preciso del desacoplamiento de la tubería de agua reciclada.
