Resolución Directoral N° 147-2013-OEFA/DFSAI

Expediente N° 017-2009-MA/R

EXPEDIENTE : N° 017-2009-MA/R
ADMINISTRADO : COMPAÑÍA MINERA RAURA S.A.
UNIDAD MINERA : RAURA
UBICACIÓN : DISTRITO DE SAN MIGUEL DE CAURI,
PROVINCIA DE LAURICOCHA,
DEPARTAMENTO DE HUÁNUCO
SECTOR : MINERÍA _

SUMILLA: Se sanciona a Compañía Minera Raura S.A. por la comisión de las siguientes infracciones:

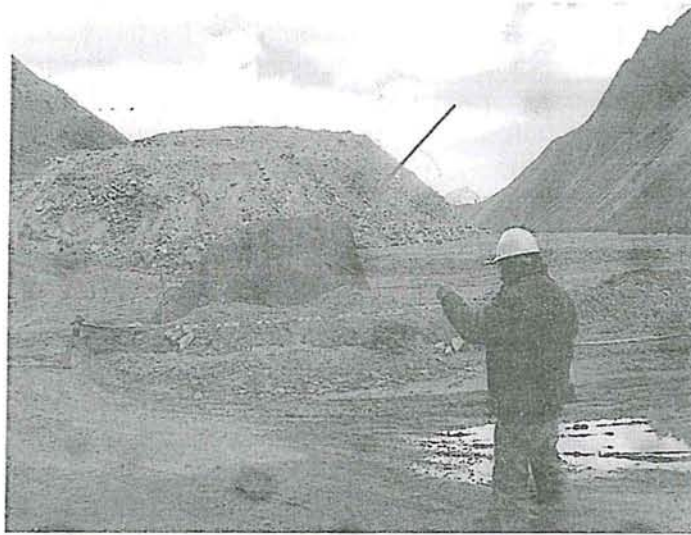
19. De la revisión del Informe de Supervisión, en éste se señala que el depósito de desmonte de la bocamina del Nivel 380, en el sector Tinquicocha, no cuenta con talud estabilizado ni sistema hidráulico para el control de las aguas que derivan del depósito; sustentándose ello a través de la siguiente fotografía N° 29²²:

Fotografía N° 29.- Depósito de Desmontes de la Bocamina del Nivel 380, sector Tinquicocha.

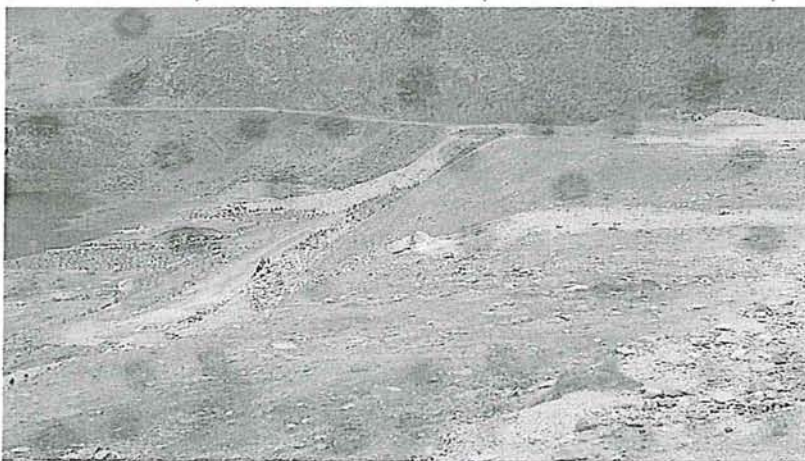
Fotografía N° 13.- Base del Talud del depósito de desmonte del nivel 380, no se ha construido un muro de protección del talud.

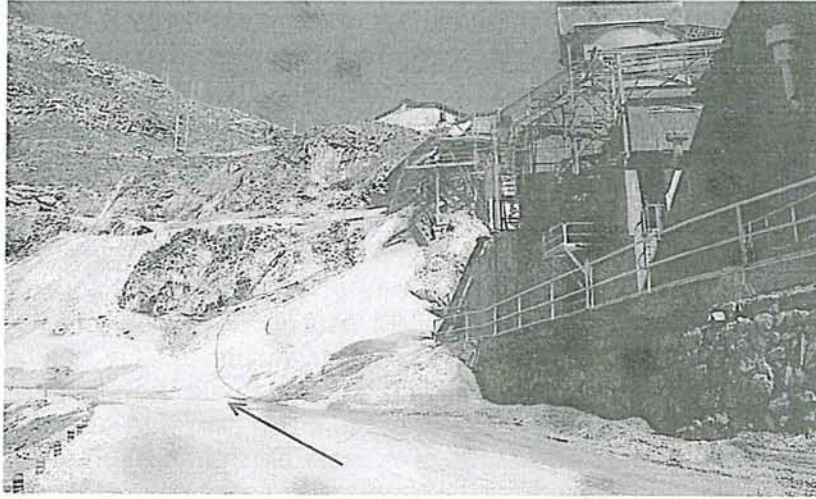
Fotografía N° 21.- Descarga de relaves JIG al borde de la carretera de acceso hacia la planta de tratamiento.

- (i) El OEFA no ha acreditado un daño al ambiente, siendo que a través de éste se configura el incumplimiento al artículo 5° del RPAAMM.
- (ii) Se ha tomado las siguientes medidas: transporte de relaves al interior de la mina, modificación del chute de descarga de la faja transportadora (lo que implicó la descarga de relaves a áreas más alejadas de la vía de acceso) y empleo de avisos informativos y barreras de contención.

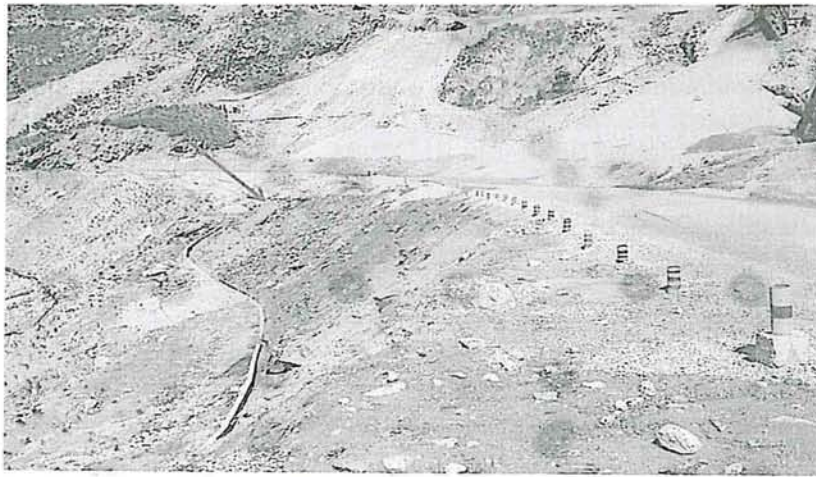
Fotografía N° 22.- Canal inferior al borde de la vía que requiere ser extendido para cubrir el área de depósitos de relaves JIG.

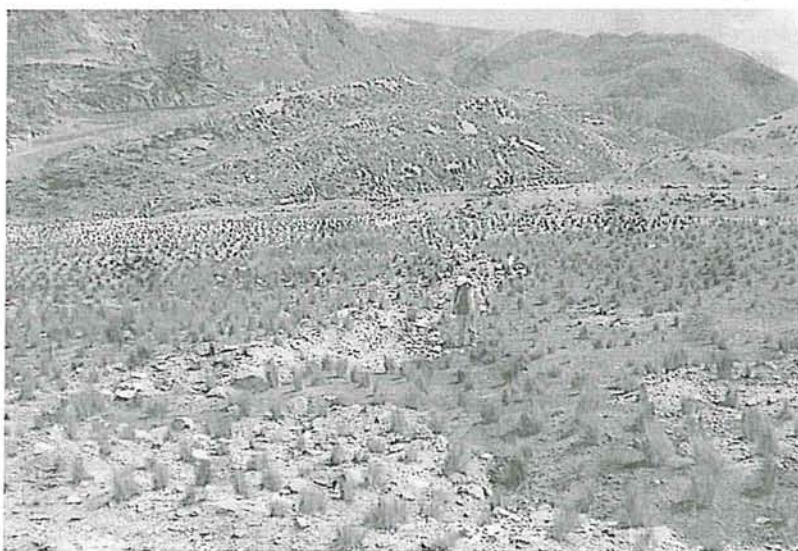
Fotografía N° 25.- Vista panorámica de la Antigua relavera "Nieve Ucro 1", que fue impactada por desmontes.

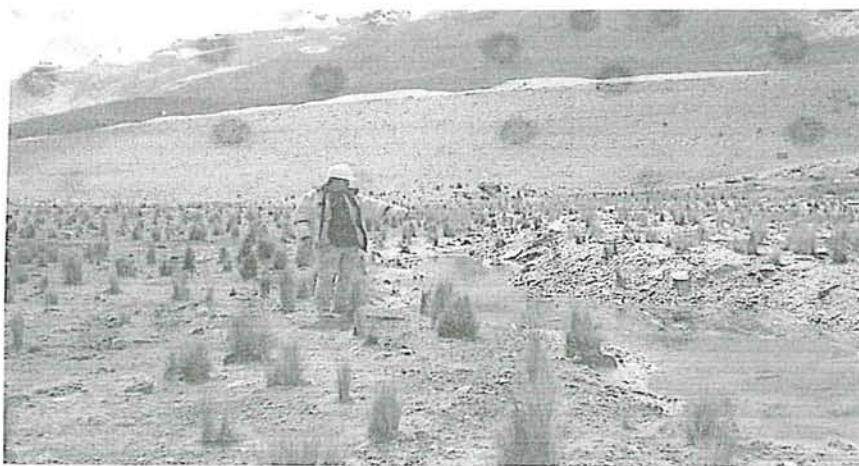
Fotografía N° 26.- Vista panorámica de la Antigua relavera "Nieve Ucro 1", donde fue acumulada desmontes el que genera encharcamientos.

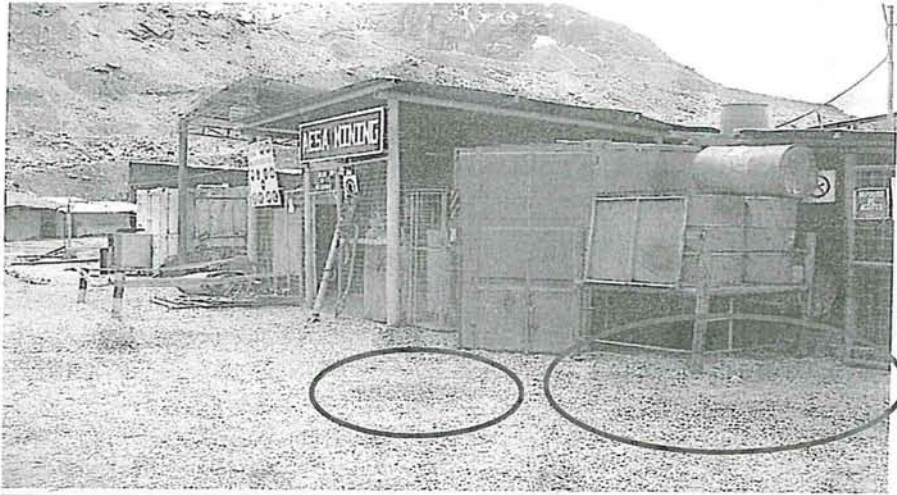
42. De la revisión del Informe de Supervisión, se verifica que, durante la inspección ambiental, en la plataforma de servicios de AESA MINING, el suelo estaba contaminado por derrames de hidrocarburos; evidenciándose ello a través de la siguiente fotografía N° 47²⁸.

Fotografía N° 47.- Despacho de aceites y grasas del campamento AESA Mining, suelos sin impermeabilización

43. En atención a lo indicado, Raura no habría cumplido con implementar medidas destinadas a evitar e impedir eventuales derrames de hidrocarburos que entren en contacto con el suelo, dando origen a un riesgo de afectación al mismo.

- (i) El OEFA no ha acreditado un daño al ambiente, siendo que a través de éste se configura el incumplimiento al artículo 5° del RPAAMM.
- (ii) Todo derrame de hidrocarburos es inmediatamente remediado y recogido, siendo posteriormente llevados a la poza de volatilización; asimismo, AESA MINING cuenta con paños y salchichas absorbentes para el control de fugas.
- (iii) Con la finalidad de prevenir el contacto con el suelo, los talleres cuentan con loza de concreto y recubiertas con geomembranas.

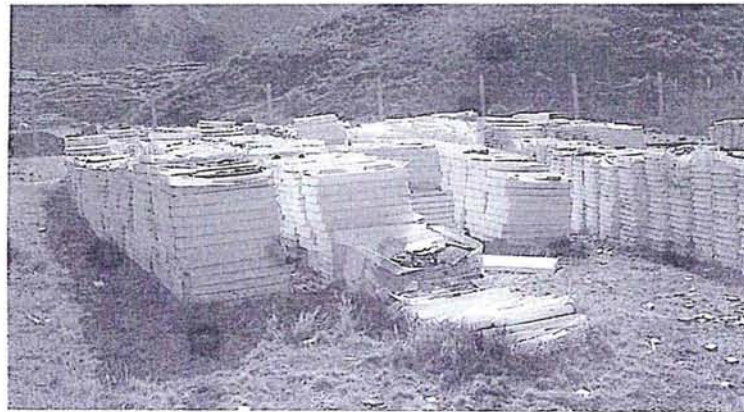
Fotografía N° 36.- Sector de Shucshapa, muestras de testigos de perforación y cajas plásticas, los cuales se encuentran a la intemperie.

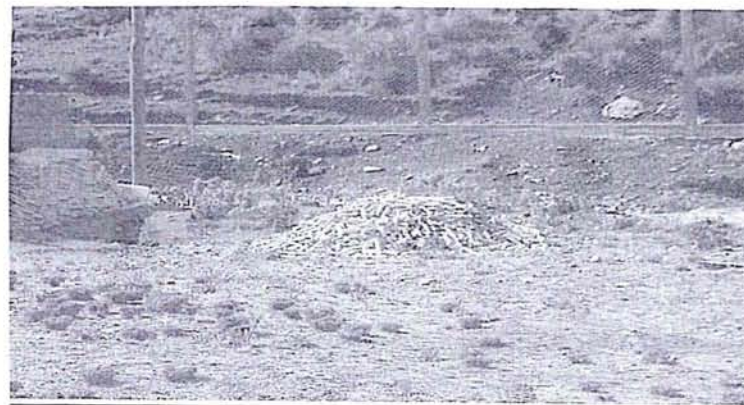
Fotografía N° 37.- Restos de testigos de perforación diamantina acumulados sin ningún orden, en sectores diversos.

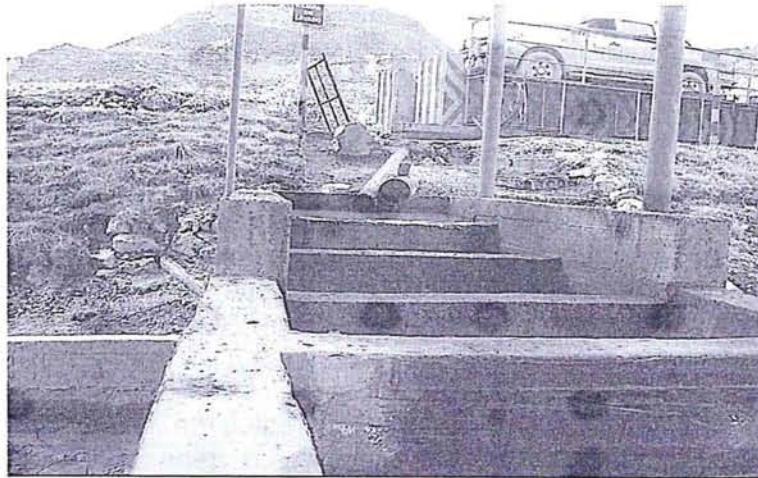
Fotografía N° 59.- Sistema de pozas de captación de aceites y grasas en lavadero de carros de campamento Gayco

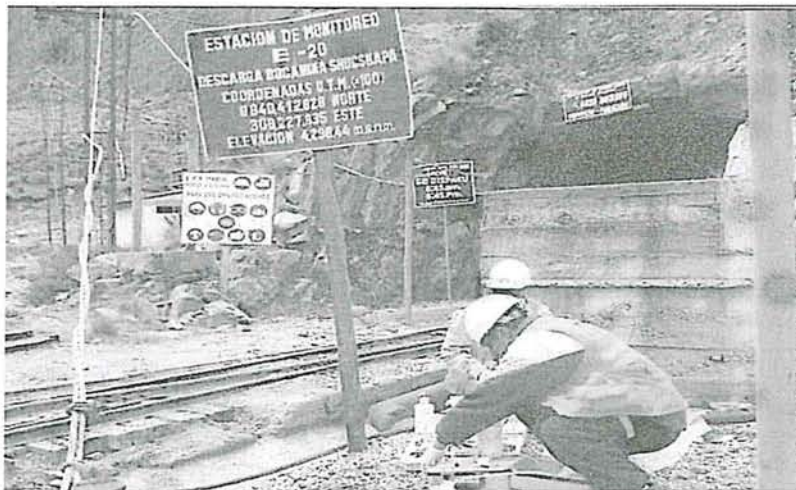
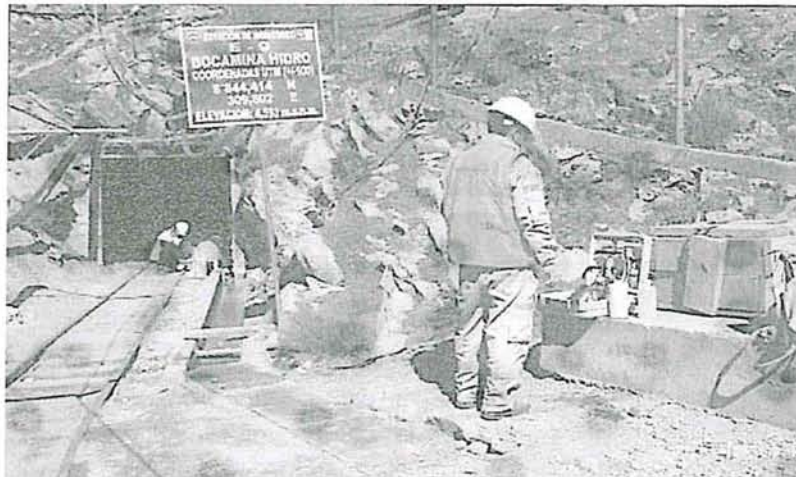
proveniente de las actividades mineras que descarga al ambiente. En el caso de los puntos de monitoreo E-20 y E-9, se observa de las fotografías adjuntas en el Expediente⁴⁰ que se tratan de aguas provenientes de las bocaminas Shuchshapa e Hidro, respectivamente, que no descargan directamente al ambiente, sino que son conducidas a través de un canal de cemento hacia sus respectivas plantas de tratamiento.

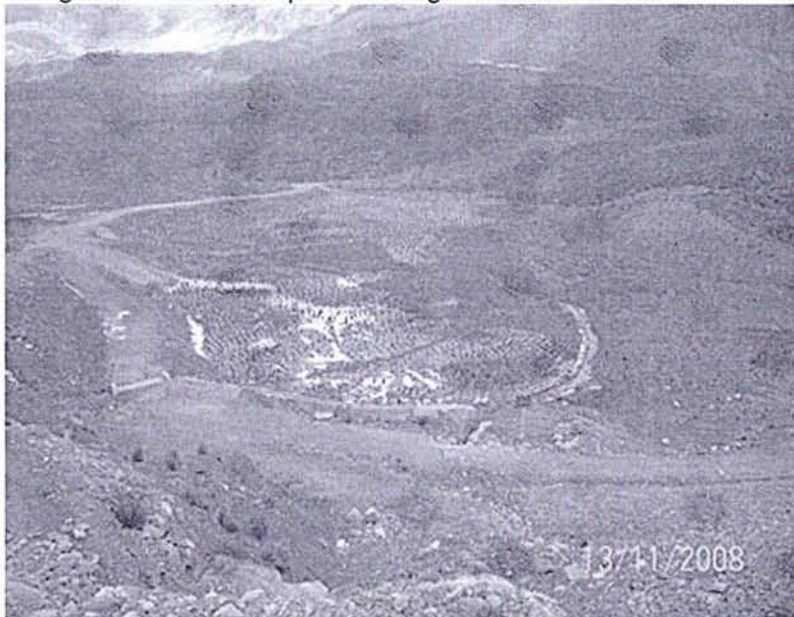
Fotografía N° 3 de la supervisión regular del año 2008:

existiendo acumulación de agua en el área remediada donde se encontraba ubicado el ex-depósito de relaves Nieve Ucro I, no habiéndose mejorado, entonces, el sistema de drenaje de dicha zona.

Depósito de Relaves Nieve Ucro, se observa acumulación de agua dentro del depósito.

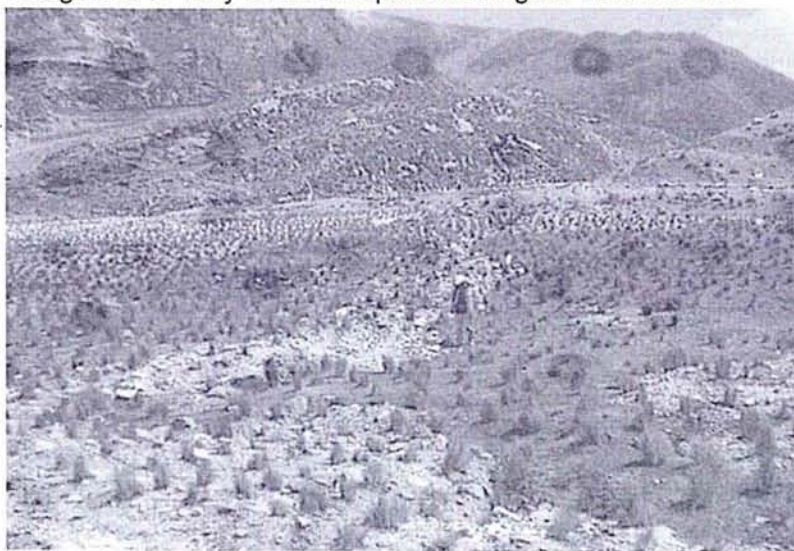
Fotografía N° 25.- Vista panorámica de la Antigua relavera "Nieve Ucro 1", que fue impactada por desmontes.

108. Como se observa de las vistas fotográficas de la supervisión regular del año 2009, existen montículos de desmonte que evitan que las aguas de precipitación discurren en forma natural, lo cual genera encharcamientos, que podrían estar infiltrándose al subsuelo y alcanzar los niveles de relaves que fueron cubiertos al momento de la remediación y revegetación del área.

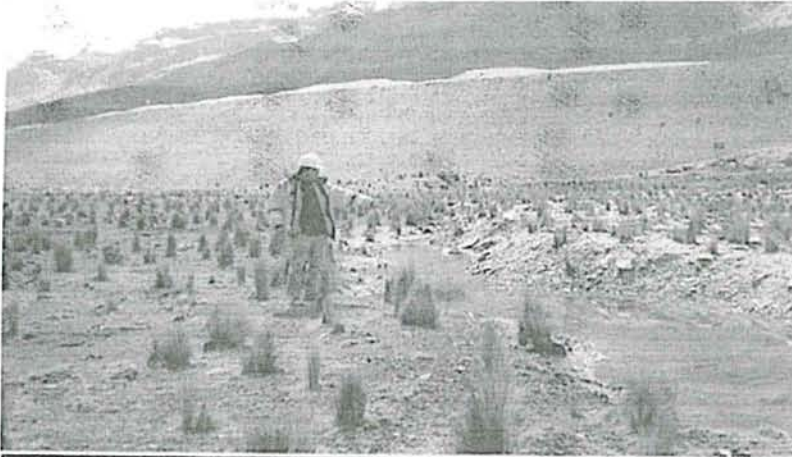
Fotografía N° 26.- Vista panorámica de la Antigua relavera "Nieve Ucro 1", donde fue acumulada desmontes el que genera encharcamientos.

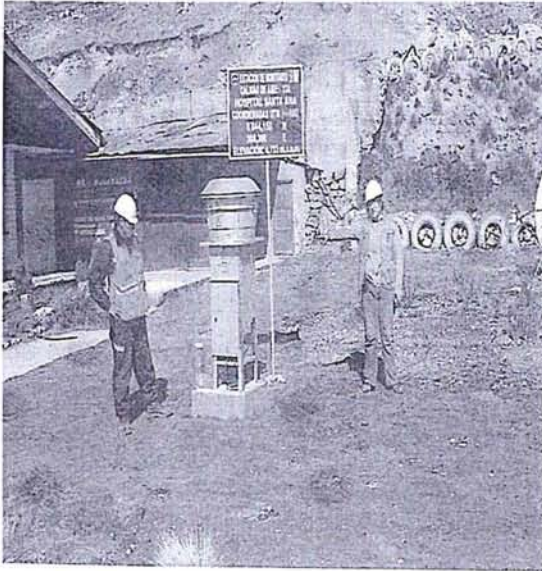
Fotografía N° 50.- Estación de Monitoreo de aire – Emplazado en el frontis del hospital

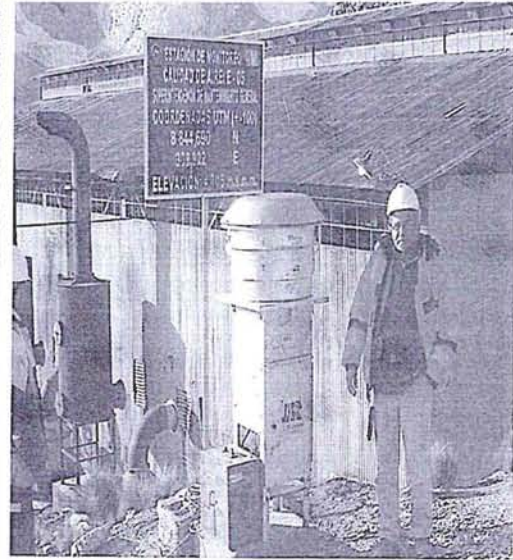
Fotografía N° 52 Estación de Monitoreo de aire – Estación caza E-05
