EXPEDIENTE : N° 019-09-MA/E
ADMINISTRADO : ANABI S.A.C.
PROYECTO MINERO : ANABI
UBICACIÓN : DISTRITO DE QUIÑOTA, PROVINCIA DE
CHUMBIVILCAS, DEPARTAMENTO DEL CUSCO
SECTOR : MINERÍA

SUMILLA: Se sanciona a Anabi S.A.C. por la comisión de las siguientes infracciones:

SANCIÓN: 184.04 UIT

Lima, 31 MAYO 2013

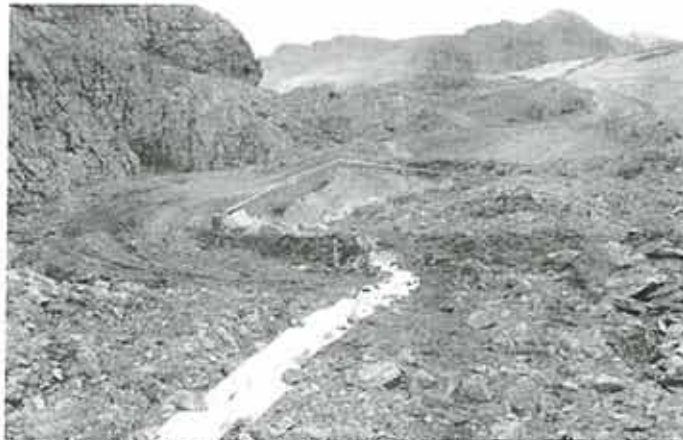
Fotografía N° 15: Condiciones existentes en la plataforma de perforación del Cerro Utunsa.

10. Al respecto, Anabi señala en sus descargos que las actividades de exploración tuvieron que ser iniciados en el sector Utunsa y no en Huisamarca por razones técnicas de operación en campo y por razones meteorológicas; sin embargo, cabe indicar que ello carece de sustento legal toda vez que, de acuerdo a lo establecido en el Anexo II "Términos de Referencia Comunes para el Estudio de Impacto Ambiental Semidetallado – Categoría II" de la Resolución Ministerial N° 167-2008-MEM-DM⁸, el EIA-sd elaborado por Anabi y aprobado por la autoridad competente, debió contener como mínimo lo siguiente:

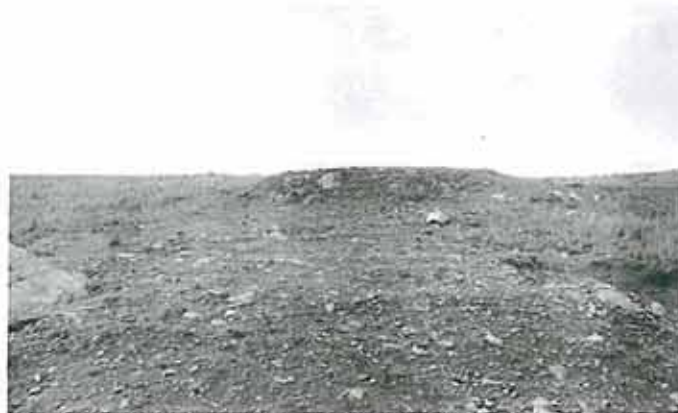
19. De acuerdo a lo citado, Anabi se comprometió a apilar y proteger el suelo orgánico o "top-soil" removido para la construcción de las plataformas, utilizando geotextil e implementando canales de coronación para evitar el ingreso de las aguas de escorrentía hacia las pilas de suelo formadas.
20. Sin embargo, durante la supervisión especial realizada del 13 al 16 de abril de 2009, la Supervisora observó que los depósitos de "top-soil" no cuentan con las estructuras declaradas por el titular minero, tales como conformación de pilas de "top-soil", geotextil y canales de coronación; constatándose ello mediante la siguiente fotografía N° 14¹².

Fotografía N° 14: Condiciones existentes en los depósitos de suelo orgánico (campamento).

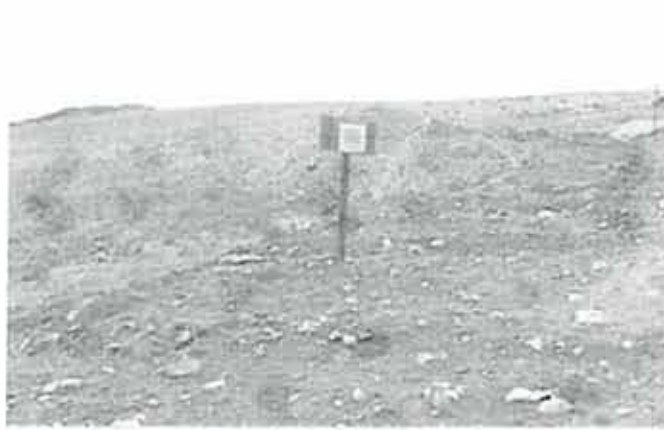
Depósito de "top-soil" (antes)

22. En atención a las fotografías presentadas por Anabi, se evidencia que aquella que muestra cómo se encontraba anteriormente el depósito de "top-soil" resulta similar a la fotografía tomada por la Supervisora durante la inspección ambiental materia del presente procedimiento administrativo sancionador, corroborándose, de esta manera, la falta de condiciones de manejo de suelo orgánico de acuerdo a lo establecido en el EIA-sd. Dicho ello, la segunda fotografía que revelaría las condiciones actuales del depósito en cuestión habría sido tomada luego de la supervisión especial; sobre ella, cabe advertir que no logra demostrar la existencia de canales de coronación, siendo éste uno de los compromisos asumidos por Anabi con respecto al manejo de "top-soil".

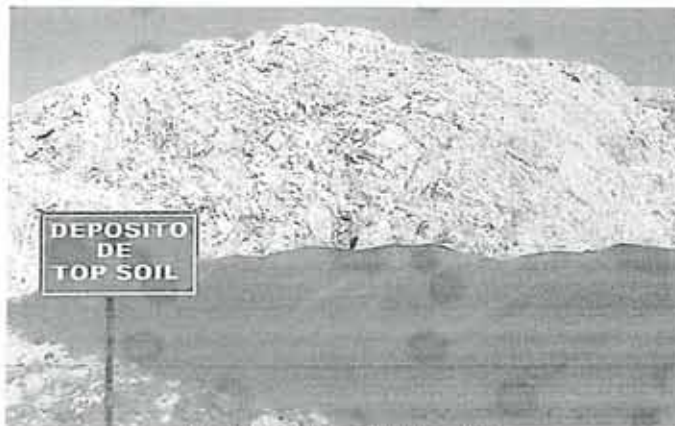
Depósito de "top-soil" (después)

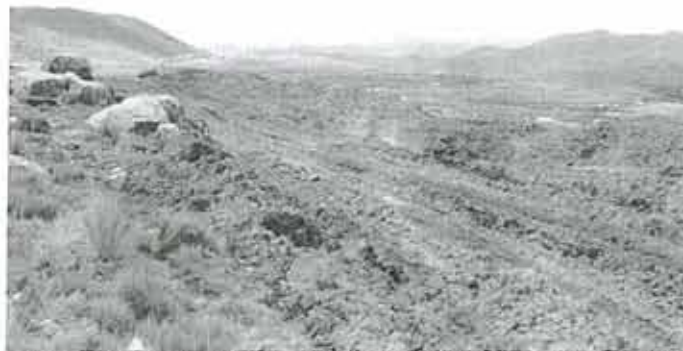
30. Durante la supervisión especial realizada del 13 al 16 de abril de 2009, la Supervisora observó que algunas vías de acceso ya existentes en el proyecto no contaban con las obras de arte que permitan un adecuado drenaje de las aguas de escorrentía y, con ello, evitar la erosión y el arrastre de partículas. Ello se constata a través de las siguientes fotografías N° 7, 11 y 12¹⁴, donde se evidencia la falta de cunetas y alcantarillas en los caminos de acceso.

Fotografía N° 7: Ubicación de acceso en la quebrada Huancachayoc del sector Utunsa, sin cunetas.

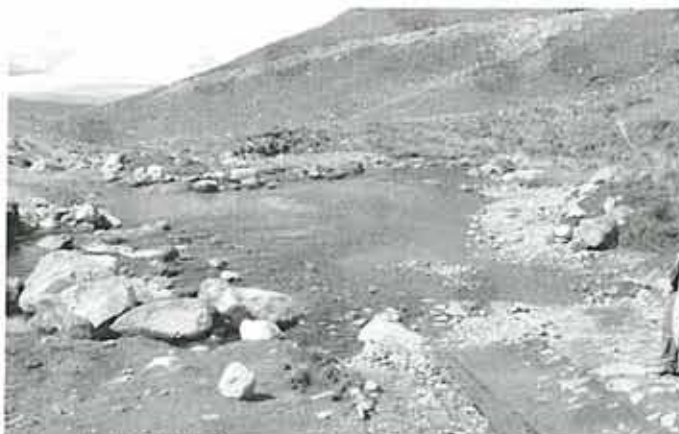
Fotografía N° 11: Vía de acceso sin alcantarillas.

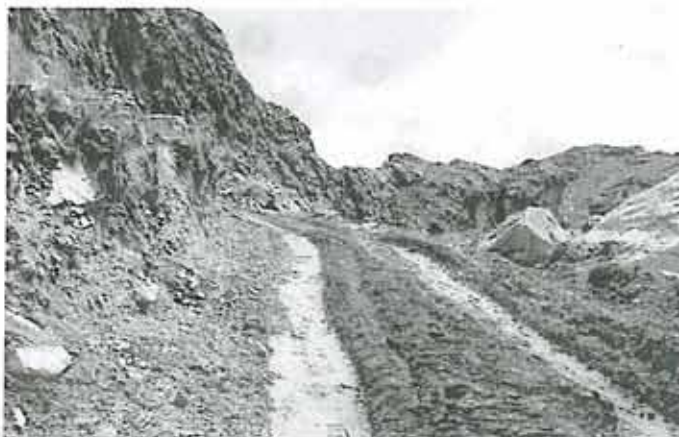
Fotografía N° 12: Pendiente y talud de corte en vía de acceso del sector Utunsa, sin cunetas.

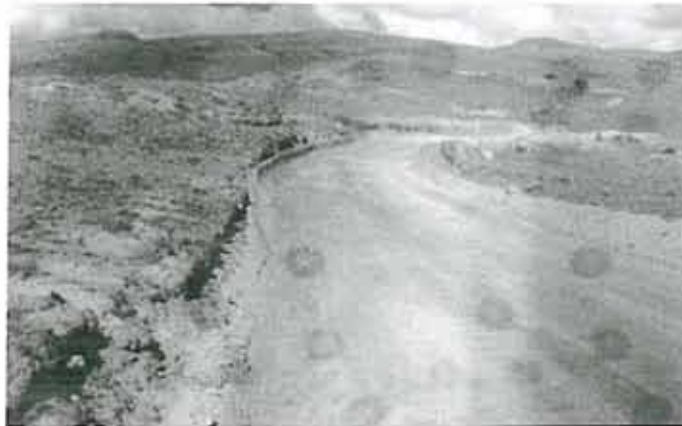
34. Por otro lado, Anabi adjunta la siguiente fotografía donde se aprecia que en el proyecto de exploración se cuenta con vías amplias con sus respectivas instalaciones u obras de arte que garantizan un buen drenado y alcantarillado.

35. De la fotografía presentada por Anabi y las fotografías tomadas por la Supervisora durante la supervisión materia del presente procedimiento administrativo sancionador, se deduce que aquella fue tomada en un tiempo distinto de cuando se llevó a cabo la inspección ambiental, debido a que las condiciones que se presentan en las vistas fotográficas no son las mismas o similares. Por lo tanto, el medio probatorio presentado por Anabi no logra demostrar lo contrario a lo detectado en la supervisión.

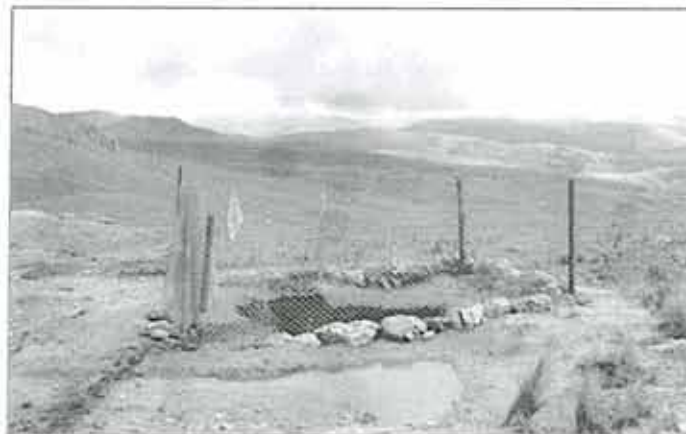
60. No obstante ello, durante la supervisión especial realizada del 13 al 16 de abril de 2009, la Supervisora verificó que Anabi contaba con una instalación temporal para la disposición de residuos, mas no una definitiva que cuente con las especificaciones declaradas en el EIA-sd, a pesar que ya se encontraba realizando actividades de perforación. Ello se constata mediante la siguiente fotografía N° 33¹⁶.

Fotografía 33: Instalación temporal para la disposición de residuos sólidos.

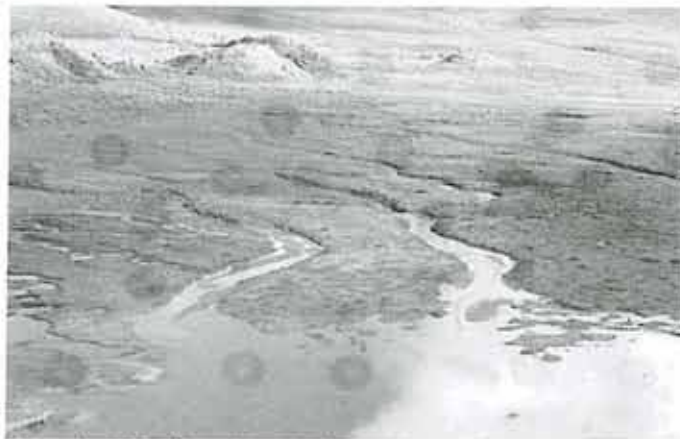
66. En atención a lo citado, se observa que Anabi se comprometió a no construir o instalar componente alguno de su proyecto a una distancia menor de 50 metros de los cursos de agua.
67. Teniendo en cuenta lo anterior, durante la supervisión especial realizada del 13 al 16 de abril de 2009, la Supervisora observó que dos tramos de las vías de acceso a los sectores Cerro Utunsa y Cerro Huisamarca se encuentran a una distancia menor de 50 metros de los bofedales Huancachayoc y Chipto Rumi, respectivamente, acreditándose ello a través de la siguiente fotografía N° 8¹⁷.

Fotografía N° 8: Afectación del bofedal del cerro Chipto Rumi del sector Huisamarca por erosión hídrica del acceso que pasa por sus límites.

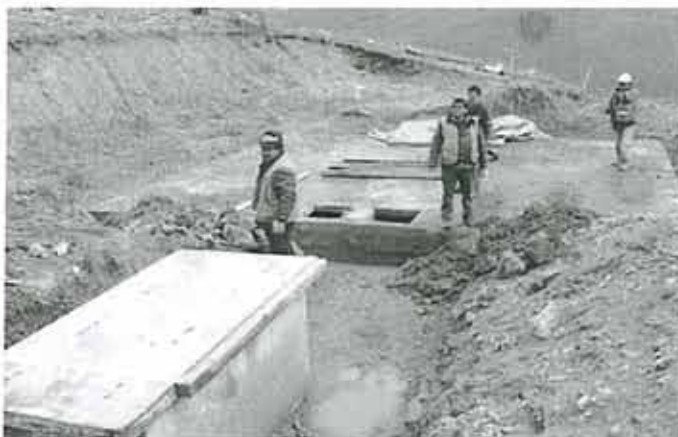
Fotografía N° 4: Construcción del Sistema de Tratamiento de Aguas Residuales Domésticas del Proyecto de Exploración Anabi.

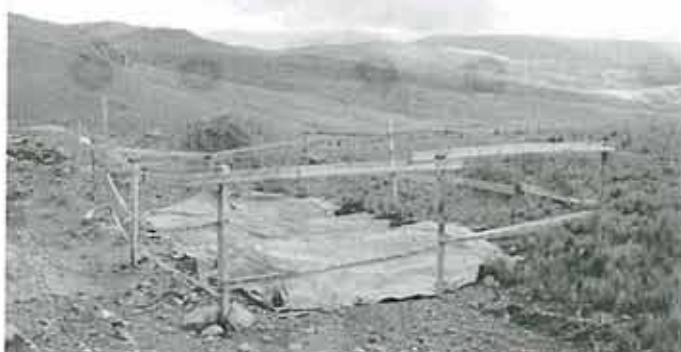
Fotografía N° 5: Estructuras temporales de disposición de aguas residuales domésticas del Proyecto de Exploración Anabi.

77. Cabe reiterar que al momento de llevarse a cabo la supervisión especial, el titular se encontraba realizando actividades de perforación; por lo que, se requería contar con un sistema de tratamiento de aguas residuales domésticas operativo; sin embargo, de acuerdo a lo ya señalado, éste aún no se encontraba totalmente implementado.

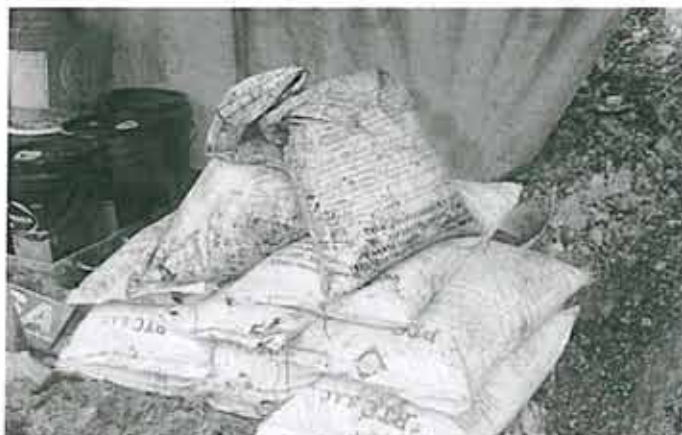
86. Durante la supervisión especial realizada del 13 al 16 de abril de 2009, la Supervisora advirtió la falta de implementación del área de almacenamiento para los insumos y aditivos para la perforación diamantina, de acuerdo a lo señalado en el EIA-sd. Ello se comprueba a través de la siguiente fotografía N° 16²⁰, donde se observa que los aditivos se encuentran sobre el suelo natural, no habiéndose cubierto éste con geomembrana ni se ha colocado una base de madera cubierta con paños absorbentes.

Fotografía N° 16: Aditivos de Perforación utilizados en el Proyecto Anabi.

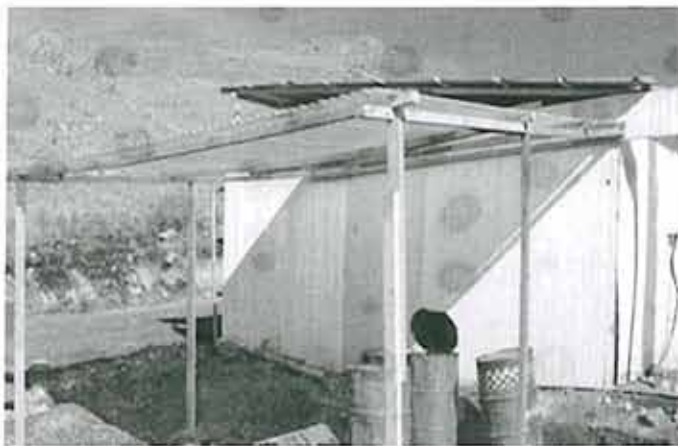
92. De acuerdo a lo citado, Anabi se comprometió a almacenar los aceites residuales, producto de las actividades de exploración, en un área que presente características cuya finalidad sea la de prevenir y/o mitigar impactos ambientales, tales como: sistemas de absorción, pozas de contención y captación para eventuales derrames, equipos contra incendio, cerco perimétrico, entre otros.
93. Durante la supervisión especial realizada del 13 al 16 de abril de 2009, la Supervisora observó que se ha instalado un depósito temporal de aceites residuales, para el cual no se ha tenido presente las consideraciones descritas en el párrafo anterior. Ello se comprueba a través de la siguiente fotografía N° 19²¹.

Fotografía N° 19: Área temporal para el almacenamiento de aceites residuales.

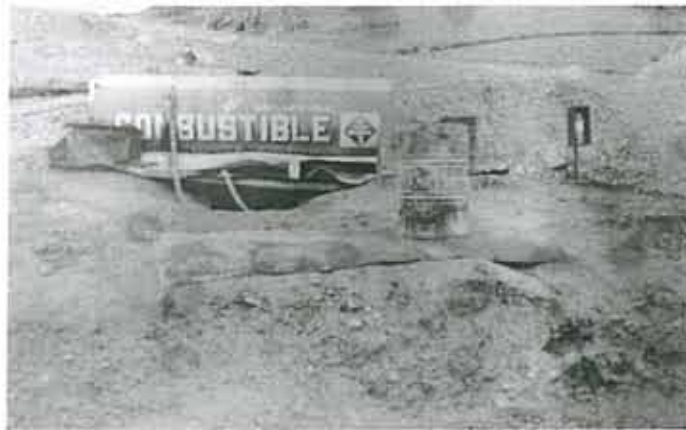
123. Durante la supervisión especial realizada del 13 al 16 de abril de 2009, la Supervisora se percató de la existencia de un área de almacenamiento temporal de combustibles, el mismo que no cuenta con las características a las que se comprometió el titular minero, constatándose ello a través de la siguiente fotografía N° 20²⁹, donde se muestra condiciones inapropiadas para la recepción y despacho de los combustibles.

Fotografía N° 20: Almacén temporal de combustibles que muestra condiciones inapropiadas de operación.

anteriormente se evidencia la falta de medidas necesarias para garantizar un manejo adecuado y seguro ambientalmente, al observarse que no existe sistema de contingencia alguno ante un posible derrame de combustible del camión cisterna; además, que la geomembrana no se encuentra instalada correctamente, por lo que, alguna fuga de combustible podría impactar al suelo natural.

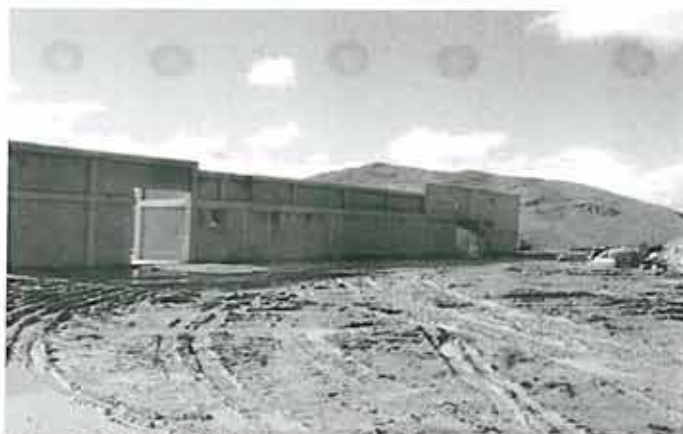
Fotografía N° 38: Sector Huisamarca, construcción sin techo, no es parte de ningún componente del proyecto de exploración.

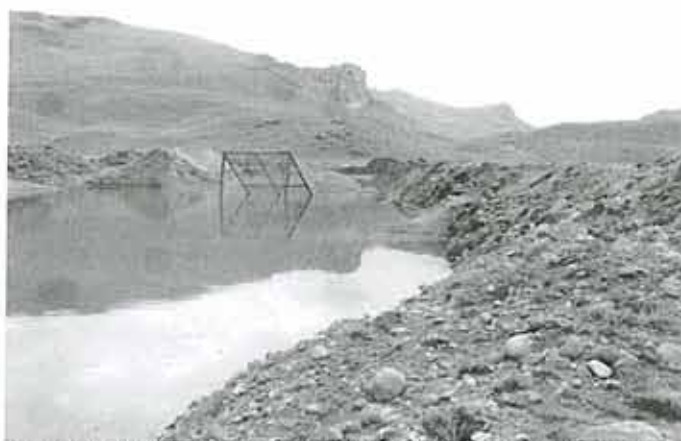
Fotografía N° 39: Cerca de la quebrada Yahuarmayo, se ha ubicado extracción de materiales de construcción; producto de la extracción se ha acumulado agua por las precipitaciones de la época. Este componente no es declarado en el proyecto de exploración.

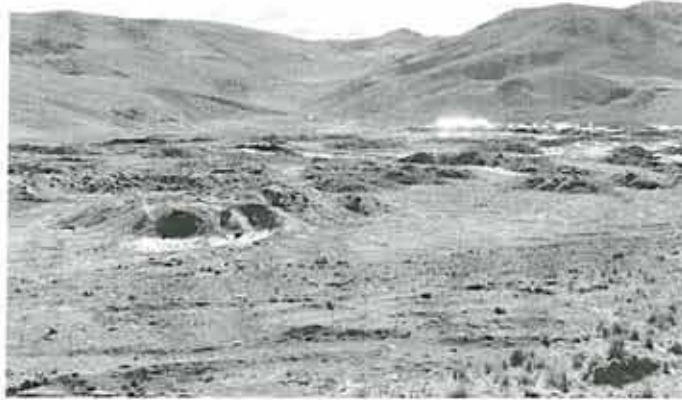
Fotografía N° 36: Sector Huisamarca, área disturbada, no es parte de ningún componente del proyecto de exploración.

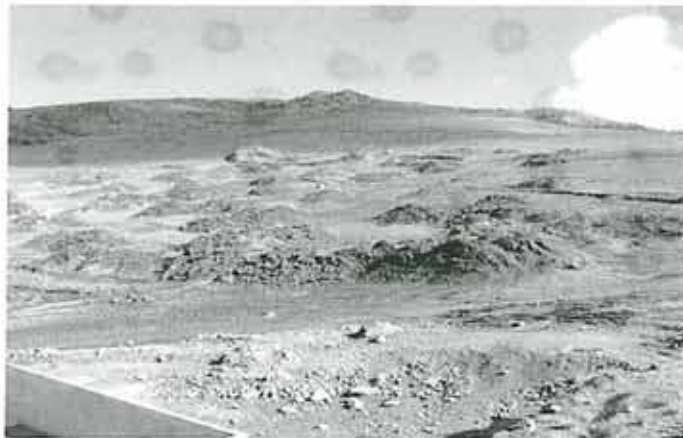
Fotografía N° 37: Sector Huisamarca, área disturbada, no es parte de ningún componente del proyecto de exploración.

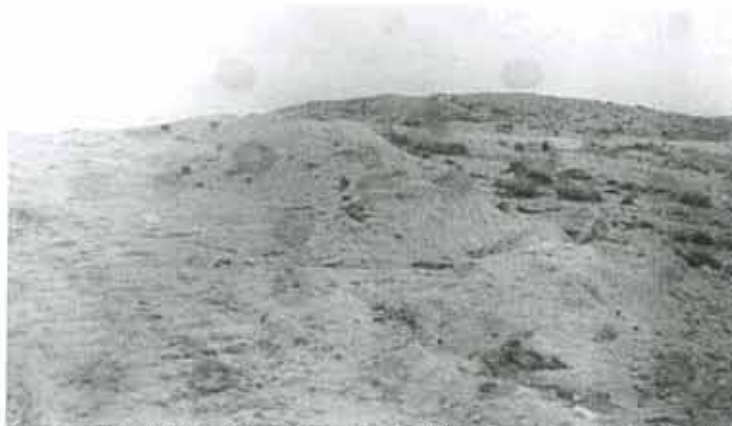
Fotografía N° 18: Condiciones de pozas de lodos después de la perforación diamantina.

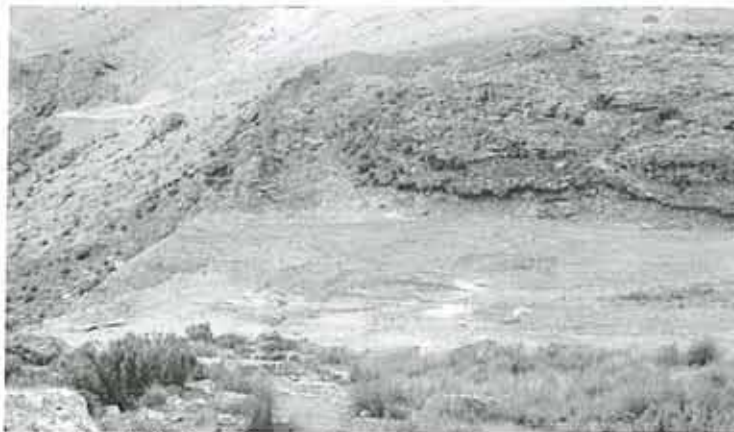
Fotografía N° 30: Condiciones existentes de plataformas culminadas, que no muestran las medidas de rehabilitación declaradas en el EIA-sd aprobado.

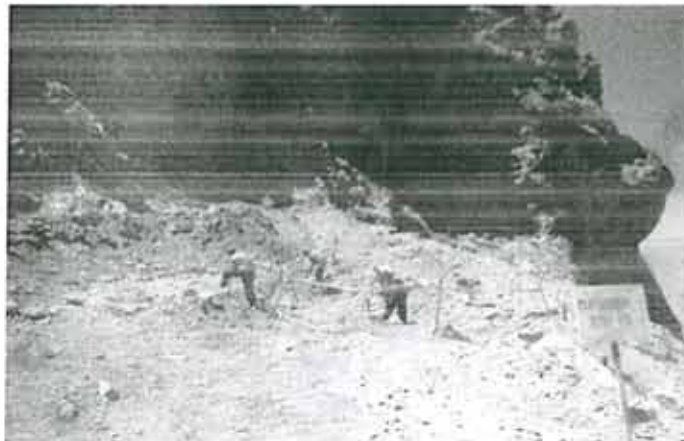
158. Sobre ello, Anabi señala en su escrito de descargos que, una vez culminadas las labores de perforación diamantina, se procede a su cierre inmediato y remediación, en la medida en que no se requiera labores de exploración adicionales, dejando constancia de la remediación progresiva mediante la siguiente fotografía⁴⁰.

159. Sin embargo, Anabi no ha podido desvirtuar lo encontrado por la Supervisora en la inspección ambiental materia del presente procedimiento administrativo sancionador, toda vez que la fotografía adjuntada anteriormente sólo demuestra que a la fecha de presentar los descargos (setiembre de 2009) se desarrollaron actividades de remediación en la zona.

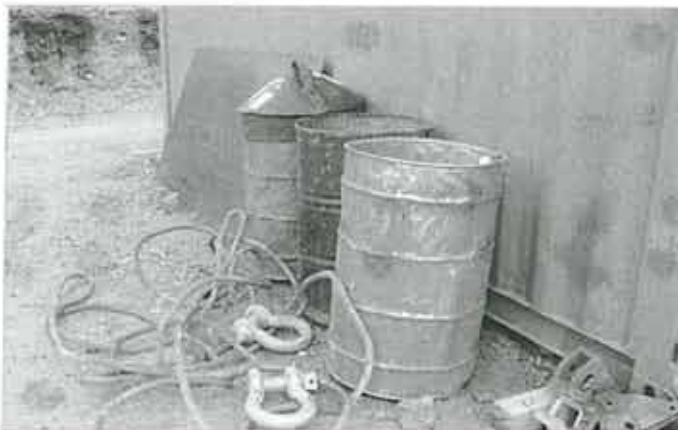
Fotografía 32: Deficiencias en la segregación de residuos sólidos.

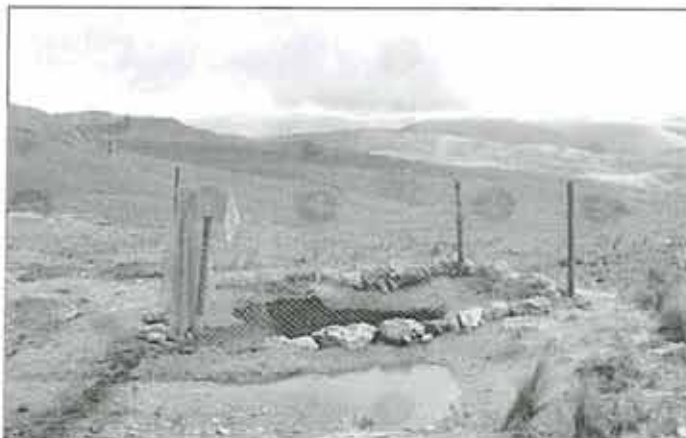
Fotografía 33: Instalación temporal para la disposición de residuos sólidos.

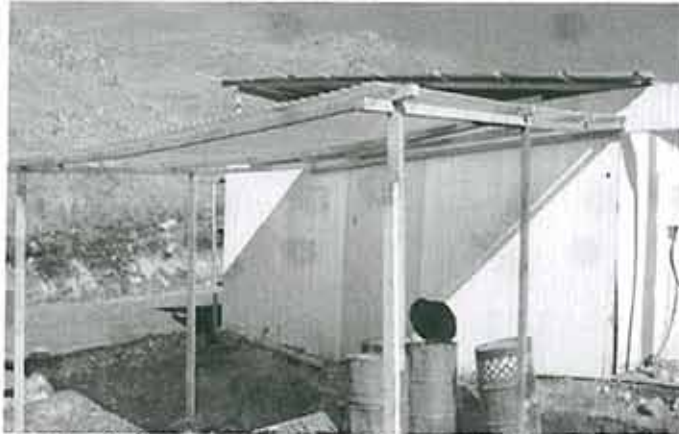
Fotografía 19: Área temporal para el almacenamiento de aceites residuales.

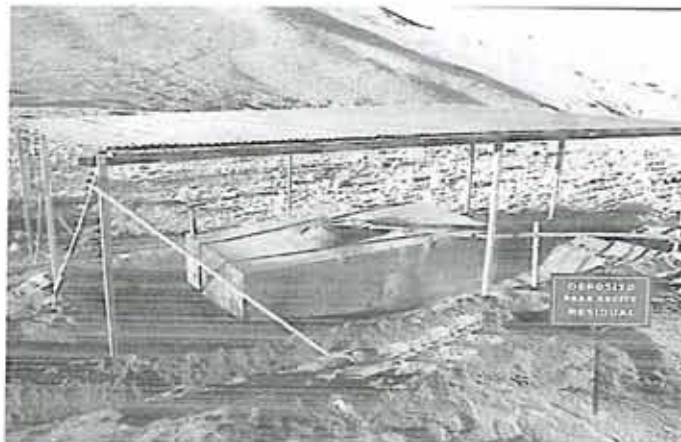
177. Anabi indica en sus descargos que cuenta con una instalación adecuada para el manejo de los aceites residuales, consistente en un tanque contenedor de hierro herméticamente cerrado, adjuntado como medio probatorio la siguiente fotografía.

178. Al respecto, es preciso indicar que la fotografía presentada como medio de prueba por Anabi muestra una instalación totalmente distinta al área de almacenamiento captada en la fotografía N° 19; por lo que, no puede concluirse que el titular minero ha desvirtuado lo detectado por la Supervisora y, con ello, el presente hecho imputado.
