Resolución Directoral N° 592-2013-OEFA/DFSAI

Expediente N° 065-2009-MA/R

EXPEDIENTE : N° 065-2009-MA/R
ADMINISTRADO : EMPRESA ADMINISTRADORA CHUNGAR S.A.C.
UNIDAD MINERA : ANIMON
UBICACIÓN : DISTRITO DE HUAYLLAY, PROVINCIA Y DEPARTAMENTO DE PASCO.
SECTOR : MINERÍA

SUMILLA: Se sanciona a la Empresa Administradora Chungar S.A.C. por la comisión de las siguientes infracciones:

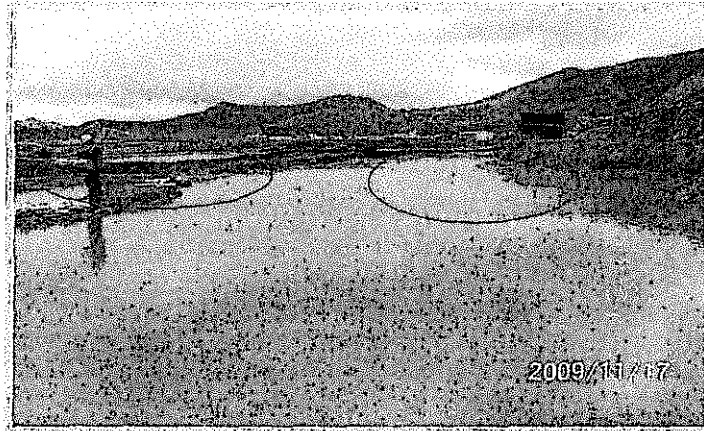
Fotografía N° 75: Poza de sedimentación de la planta de tratamiento de agua de mina colmatada con sedimentos y encimada con sacos metaleros llenos de arena, UEA Animón.

45. Las vistas fotográficas N° 75 y 76 muestran que las pozas de sedimentación no se encontraban impermeabilizadas. Por su parte, las fotografías N° 77, 79 y 80 muestran que la poza de sedimentación N° 2 no contaba con impermeabilización.
46. Adicionalmente, la fotografía N° 84 del Informe de Supervisión regular 2009 muestra que la poza de sedimentación N° 5 se encontraba sobre suelo y no contaba con impermeabilización³¹:

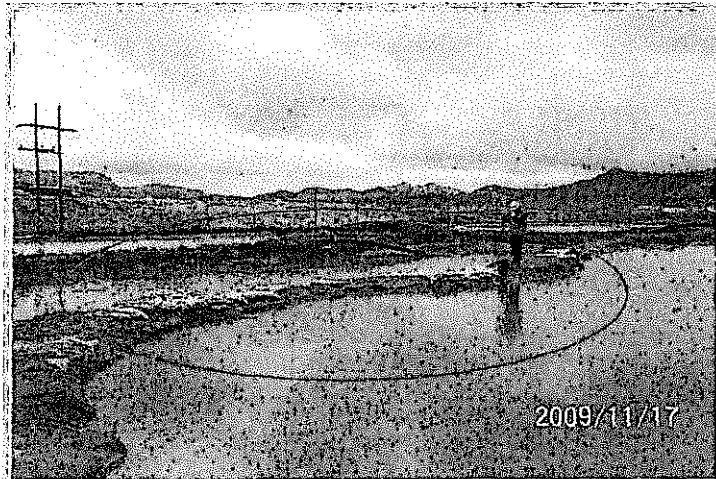
Fotografía N° 76: Poza de sedimentación de la planta de tratamiento de agua de mina, nótese la irregularidad de los taludes y encimado con sacos metaleros, UEA Animón.

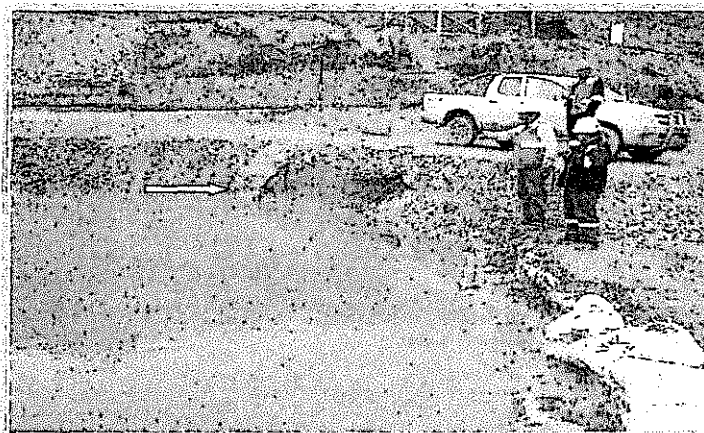
Fotografía N° 77: Recubrimiento de la poza N° 2 con manta arpillera en un lado de la poza de la planta de tratamiento de aguas de mina y el encimado con sacos metaleros llenos de arena, UEA Animón.

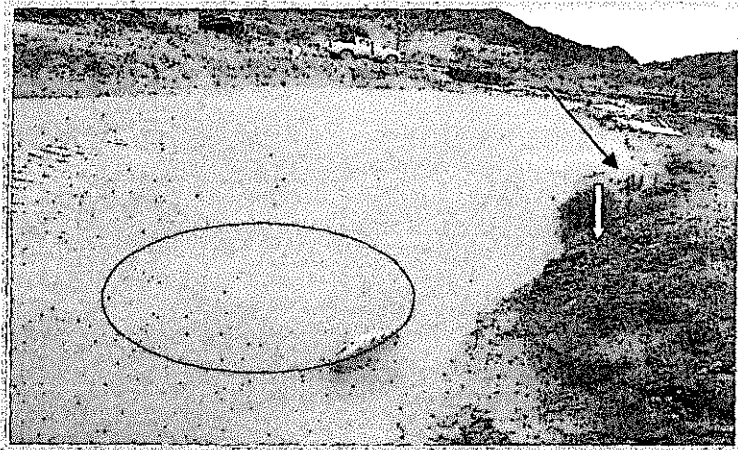
Fotografía N° 79: Poza de sedimentación N° 2 de la planta de tratamiento de agua de mina, obsérvese la colmatación con sedimentos y la irregularidad de los taludes, UEA Animón.

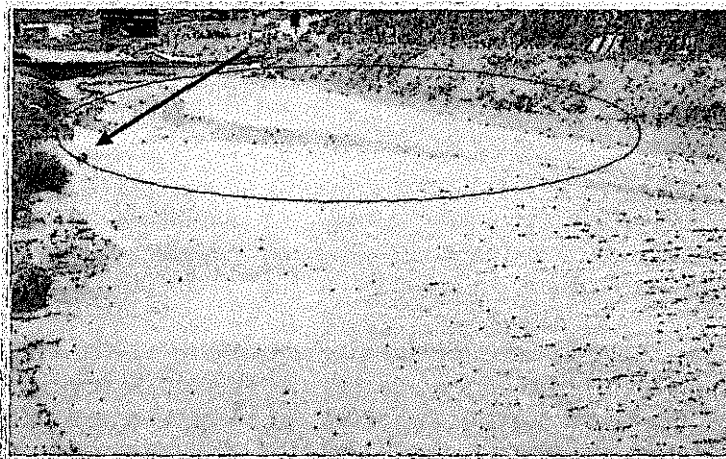
Fotografía N° 80: Poza de sedimentación N° 2 de la planta de tratamiento de aguas de mina, obsérvese la colmatación con sedimentos, UEA Animón.

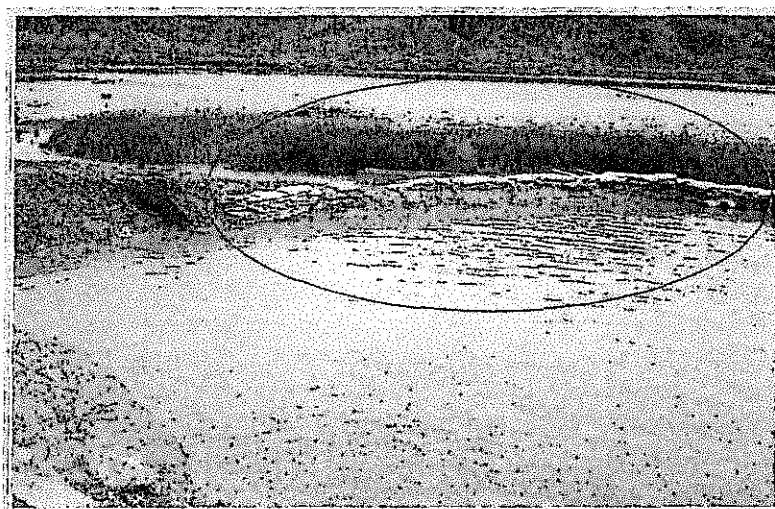
Fotografía N° 84: Pozo de sedimentación N° 5 sobre terreno natural encimado con sacos metaleros, de la planta de tratamiento de aguas de mina, UEA Animón.

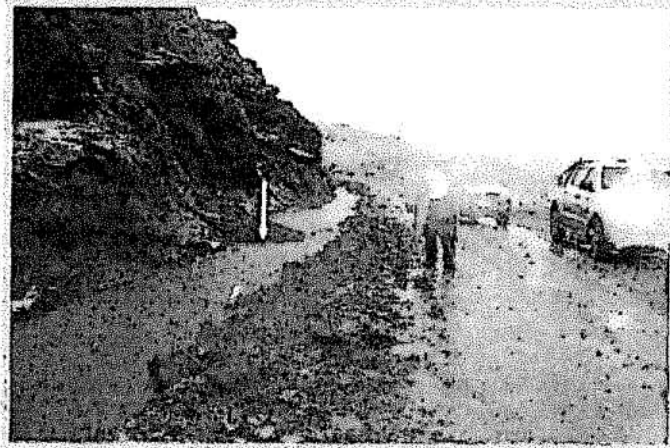
Fotografía N° 113: Canal de coronación del depósito de desmontes Esperanza 1, construido sobre terreno natural incumpliendo lo establecido en el EIA, UEA Animón.

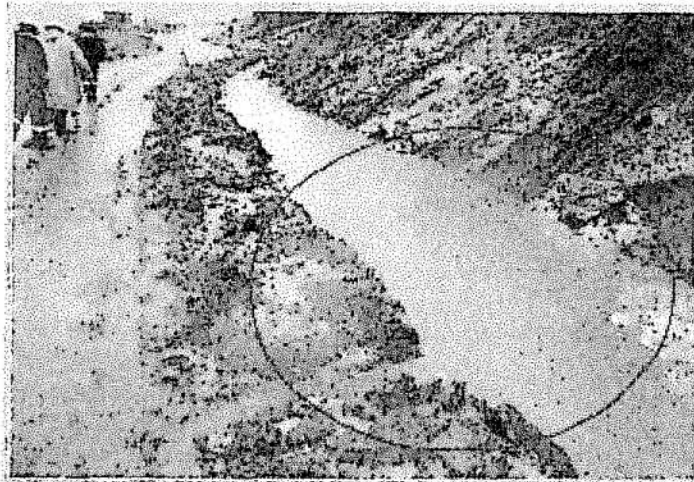
Fotografía N° 114: Canal de coronación del depósito de desmontes Esperanza 1, sobre terreno natural y colapsado evacuando las aguas de escorrentía hacia la vía principal y depósito de desechos, UEA Animón.

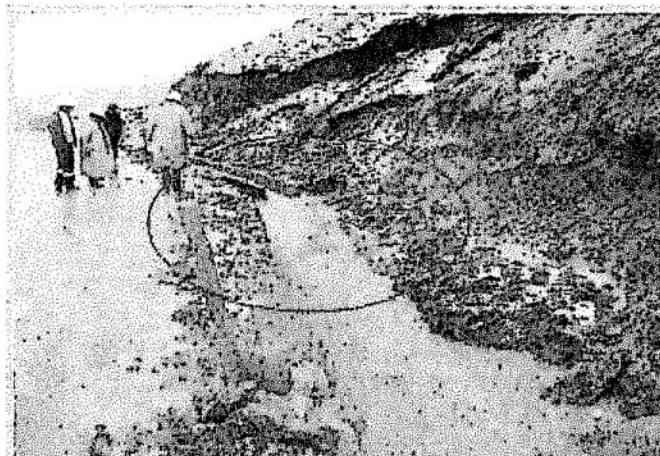
Fotografía N° 115: Canal de coronación mixto, en concreto de sección trapezoidal y en terreno natural, del depósito de desmontes Esperanza 1, el titular minero no ha cumplido con el cronograma de ejecución establecido en el instrumento de gestión ambiental, UEA Animón.

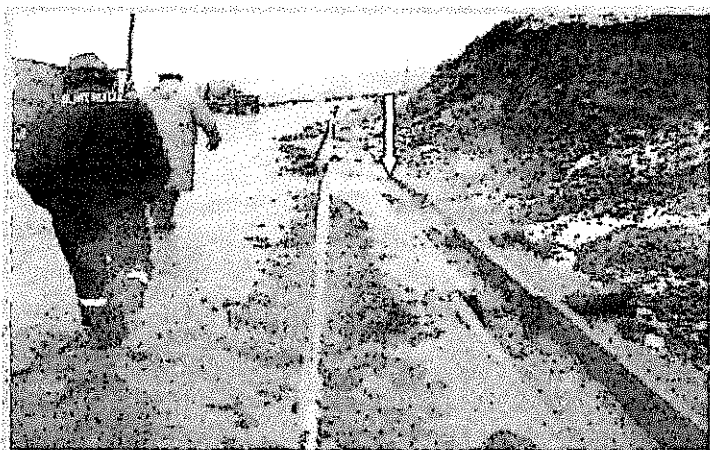
Fotografía N° 116: Canal de coronación de sección trapezoidal colapsado por las aguas de escorrentía provenientes de las precipitación de la estación, Esperanza N° 1, UEA Anímón.

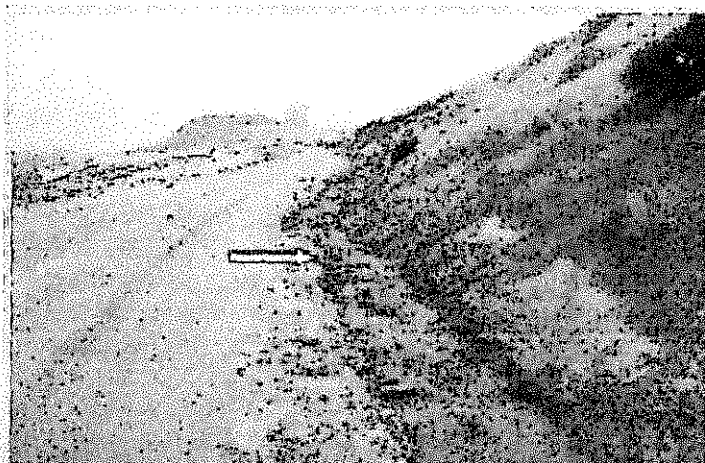
Fotografía N° 117: Canal de coronación sobre terreno natural del depósito de desmontes Esperanza 1, obsérvese la irregularidad del mismo y el escaso mantenimiento, UEA Anímón.

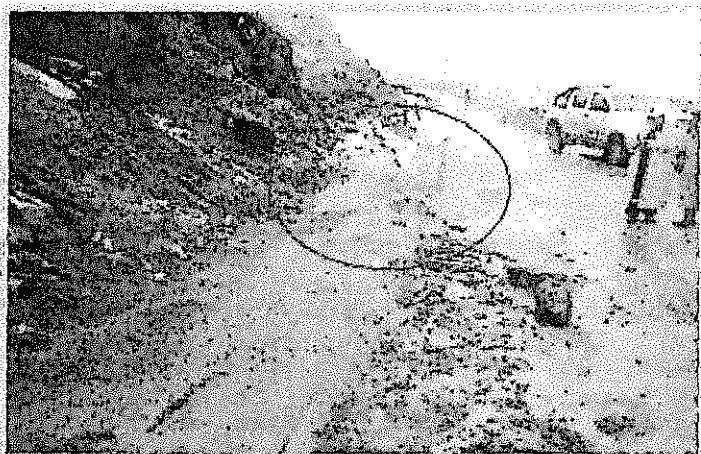
Fotografía N° 118: Transición de canal de coronación sobre terreno natural a canal de coronación en concreto de sección trapezoidal, obsérvese el desborde de las aguas de escorrentía hacia el depósito de desmontes Esperanza 1 (viene de fotografía N° 117), UEA Anímón.

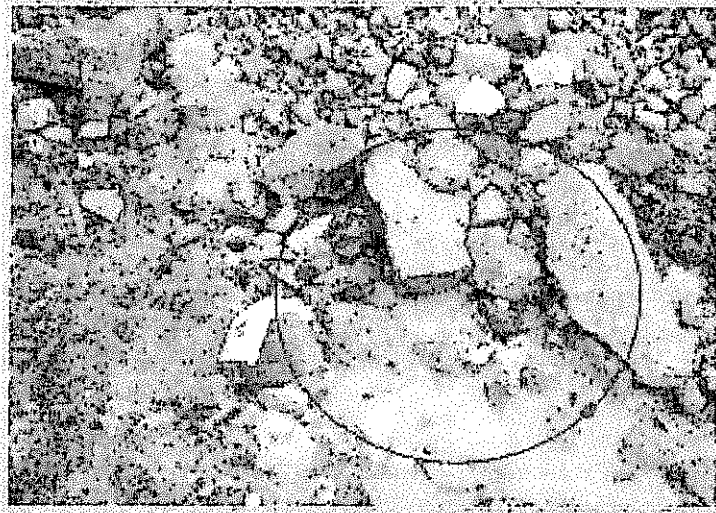
Fotografía N° 123: No se observa la entrega de agua del sistema del dren francés del depósito de desmontes Esperanza 1, hacia la poza de colección para su rebombeo hacia la presa de relaves N° 2, UEA Animón.

82. De las pruebas antes apreciadas, se evidencia que la construcción del sistema de subdrenaje del depósito de desmonte Esperanza 1 se encontraba inconclusa, incumpliendo lo señalado en el EIA aprobado mediante Resolución Directoral N° 019-2009-MEM/AAM.

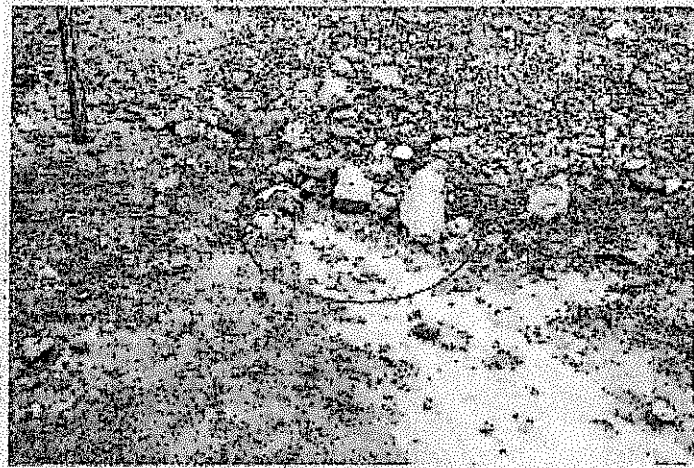
Fotografía N° 124: No se observa la entrega de agua del sistema del dren francés del depósito de desmontes Esperanza 1, hacia la poza de colección para su rebombeo hacia la presa de relaves N° 2, UEA Animón.

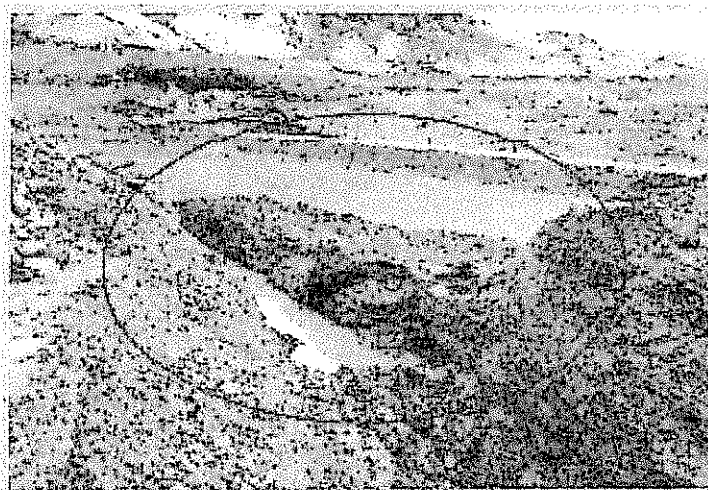
Fotografía N° 125: Sistema de drenaje francés en construcción del depósito de desmontes Esperanza 1, obsérvase la inundación con aguas de escombros, UEA Animón.

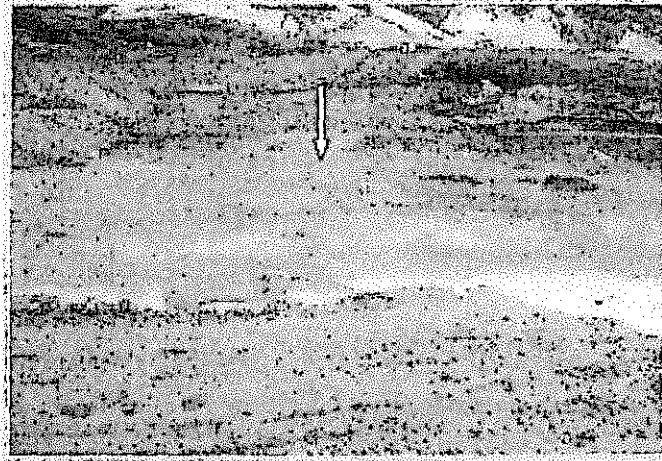
Fotografía N° 126. Depósito de desmontes Esperanza 1, no se observa el sistema de drenaje y el acondicionamiento previo para la recepción de material de desmontes proveniente de las operaciones de mina, UEA Anzón

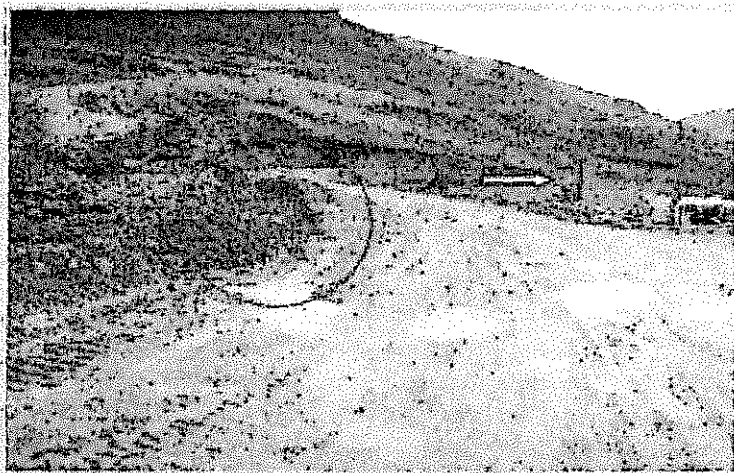
Fotografía N° 150: Canal de coronación sobre terreno natural en la cota superior de la trinchera sanitaria y de seguridad, obsérvese la construcción sobre terreno natural sin impermeabilizar y la barrera sanitaria construida con malla olímpica, UEA Animón.

102. Las vistas fotográficas N° 150, 151 y 152 evidencian que no se culminó la construcción del canal de coronación de la trinchera sanitaria.
103. Sobre el particular, Chungar señaló que las fotografías N° 150, 151 y 152 no cuestionan la falta de construcción del canal de coronación sino la falta de impermeabilización del referido canal, por lo que no se ha acreditado el incumplimiento del EIA aprobado mediante Resolución Directoral N° 016-2009-MEM/AAM.

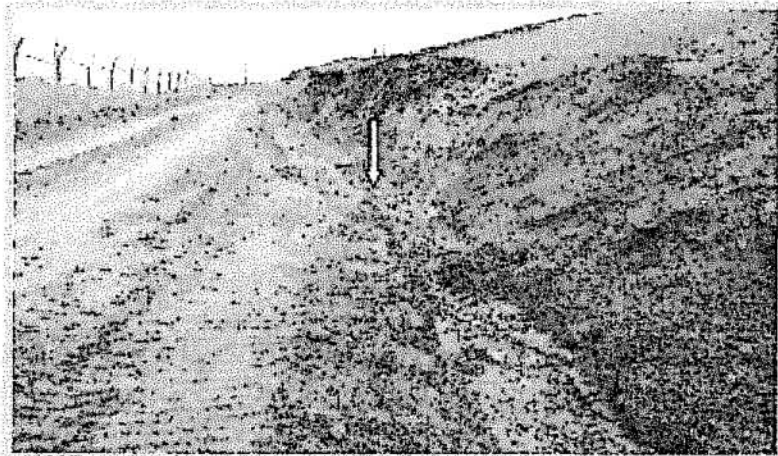
Fotografía N° 151: Canal de coronación construido sobre terreno natural sin impermeabilizar, de la trinchera sanitaria y de seguridad, UEA Animón.

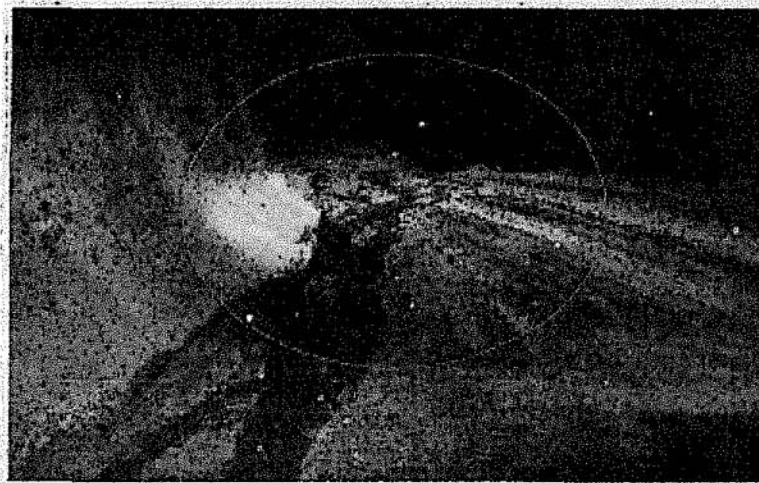
Fotografía N° 152: Canal de coronación deficientemente construido que entrega las aguas de escorrentía hacia la laguna Naticocha Norte sin tratamiento previo de clarificación de las aguas de escorrentía, UEA Animón.

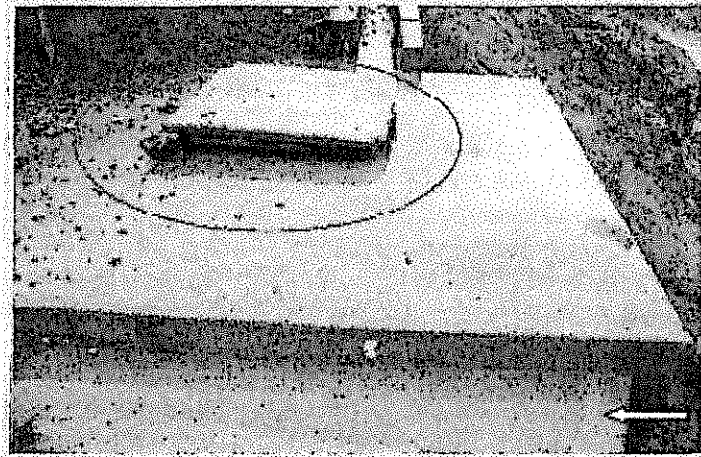
Fotografía N° 153: Poza de colección de lixiviados de la trinchera sanitaria y de seguridad, obsérvese su saturación y evacuación hacia el medio natural de los lixiviados colectados, UEA Animón.

111. Las vistas fotográficas N° 153, 154, 155, 156, 157 y 158 evidencian que los lixiviados provenientes de las trinchera sanitaria y de seguridad son colectados en las pozas de lixiviados; sin embargo no contaban con un sistema de descarga hacia cilindros sino que se descargaban al medio natural.

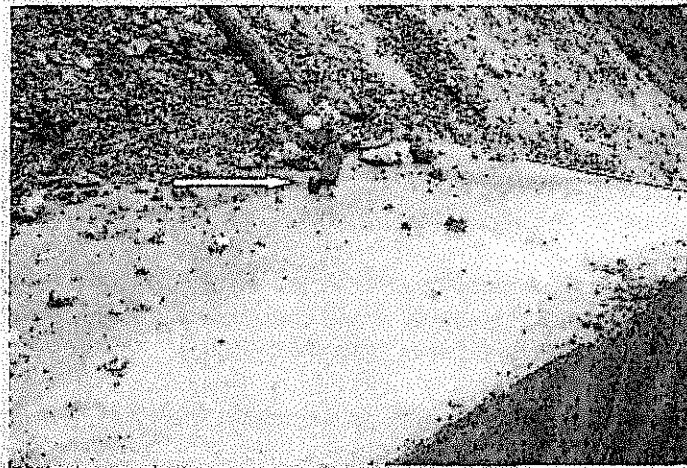
Fotografía N° 154: Evacuación de los lixiviados contenidos en la poza de colección hacia el medio natural sin tratamiento de la trinchera sanitaria y de seguridad, UEA Animón.

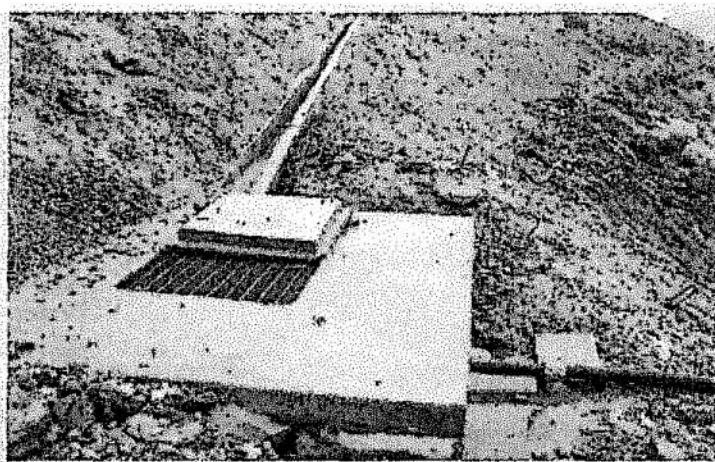
Fotografía N° 155: Poza de lixiviados y canal de colección de trinchera sanitaria y de seguridad, UEA Animón.

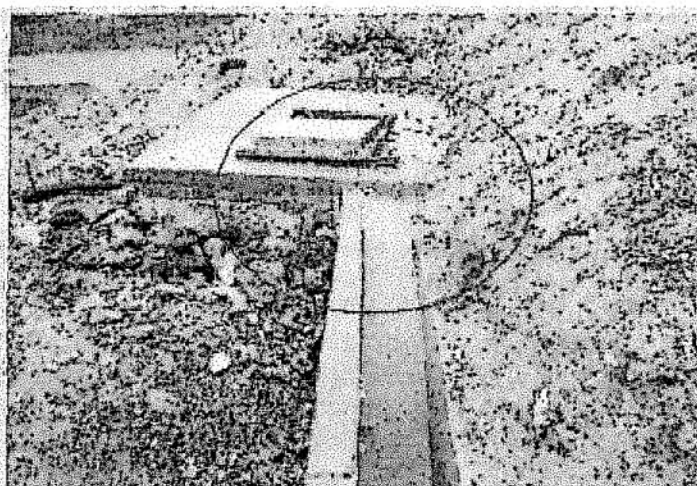
Fotografía N° 166: Poza de lixiviados y canal de colección de trinchera sanitaria y de seguridad, UEA Animón.

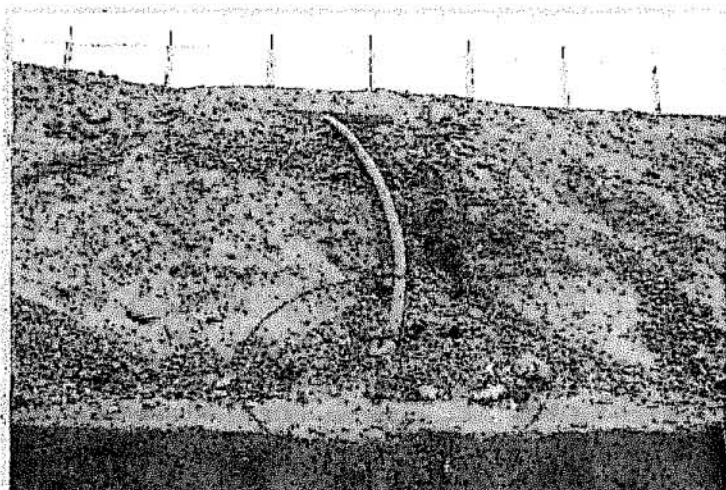
Fotografía N° 157: Evacuación de los lixiviados de a poza de colección sin tratamiento hacia el medio natural, de la trinchera sanitaria y de seguridad, UEA Animón.

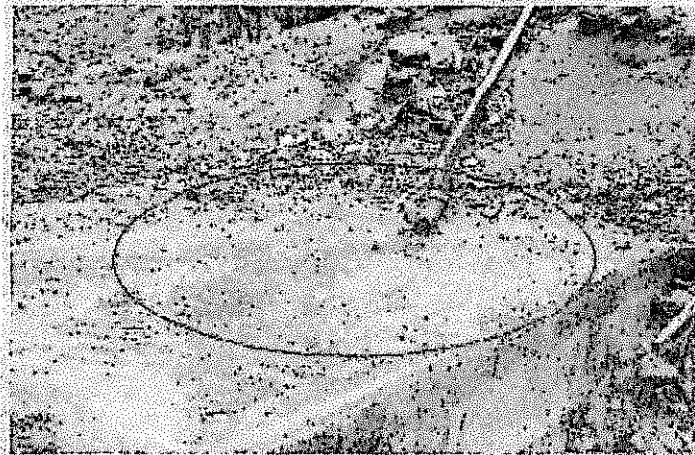
Fotografía N° 158: Evacuación de los lixiviados de la poza de colección sin tratamiento hacia el medio natural, de la trinchera sanitaria y de seguridad, UEA Anímon.

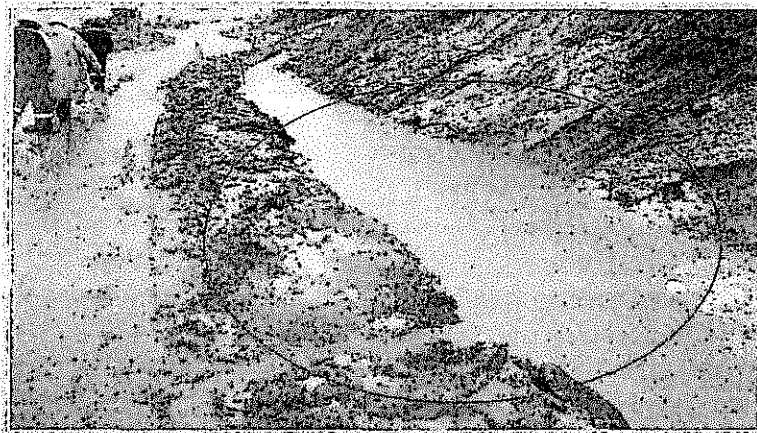
Fotografía N° 1: Canal de coronación inconcluso de la desmontera Esperanza 1, incumpliendo la recomendación N° 1 de la Supervisión Regular 2008, UEA Animón.

N°	RECOMENDACIÓN	PLAZO VENCIDO	DETALLE	GRADO DE CUMPLIMIENTO
1	Concluir las estructuras hidráulicas y sistemas de drenaje antes que inicie las temporadas de lluvias como contingencia, para evitar deslizamientos de los desmontes.	SI	Fotografía N° 1 y 2	20%

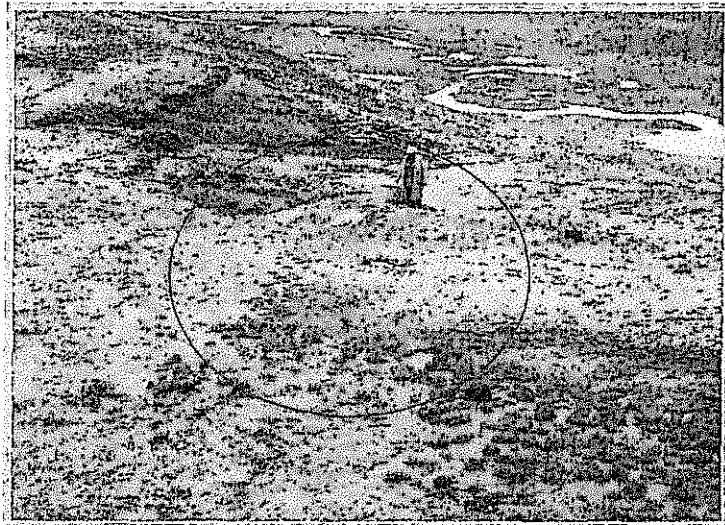
Fotografía N° 2: Entrega de las aguas de escorrentía hacia la Laguna Huaroncocha, no existe construcción en la parte final del canal de coronación, incumpliendo la recomendación N° 1 de la Supervisión Regular 2008 y recomendación N° 26, Supervisión Regular 2009, UEA Animón.

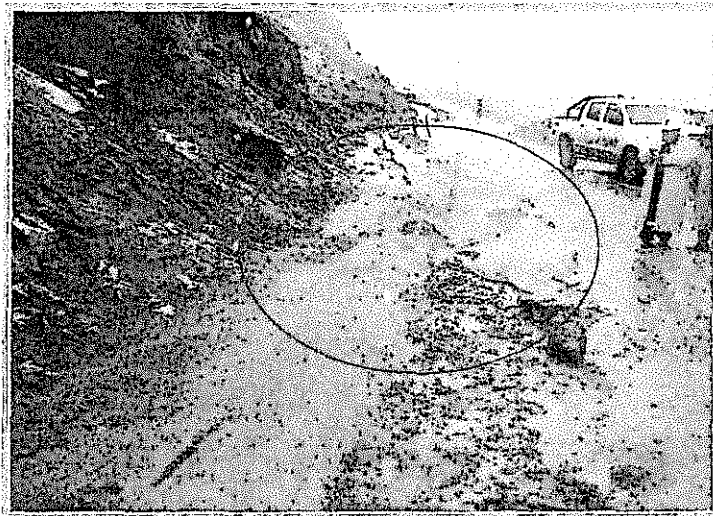
Fotografía N° 38: Falta culminar la construcción del canal de coronación del depósito de desmontes Esperanza 1, recomendación N° 26, Supervisión Regular 2009.

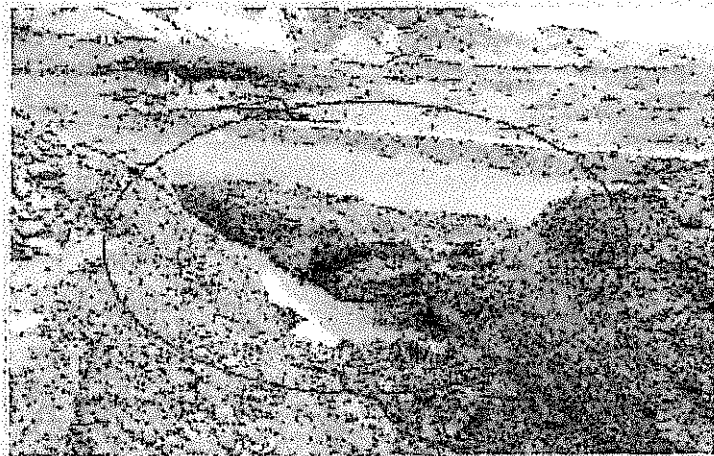
Fotografía N° 125: Sistema de drenaje francés en construcción del depósito de desmontes Esperanza 1, obsérvese la inundación con aguas de escorrentía, UEA Anmón.

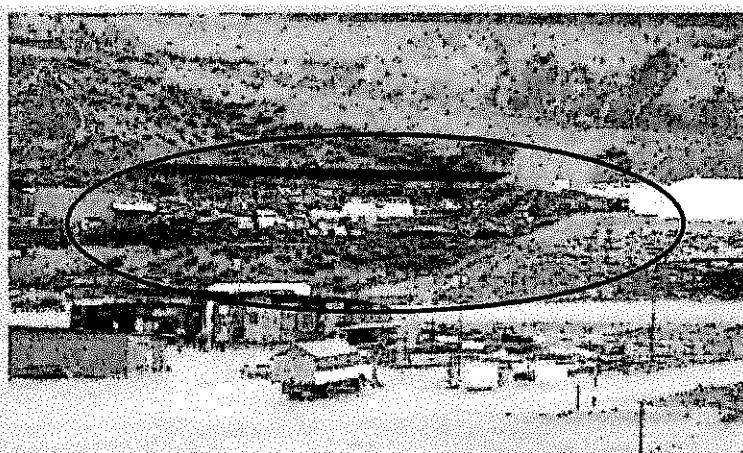
N°	RECOMENDACIÓN	PLAZO VENCIDO	DETALLE	GRADO DE CUMPLIMIENTO
5	Comercializar los residuos sólidos industriales y peligrosos o proveer un área mayor para la disposición, previo estudio respectivo.	SI	Fotografía N° 5	0 %

Fotografía N° 5: Vista panorámica del depósito de residuos sólidos e industriales y peligrosos totalmente colmatado, incumpliendo la recomendación N° 5 de la Supervisión Regular 2008, UEA Animón.

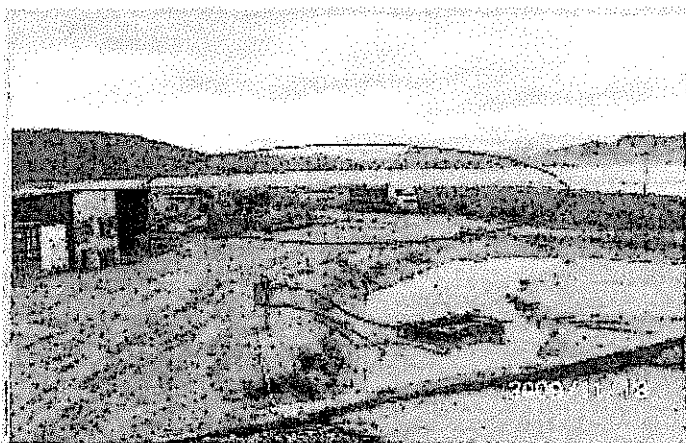
Fotografía N° 22: Vista de la relavera N° 1, existe un área disturbada por el tránsito de vehículos y la ubicación de materiales, recomendación N° 14, Supervisión Regular 2009.

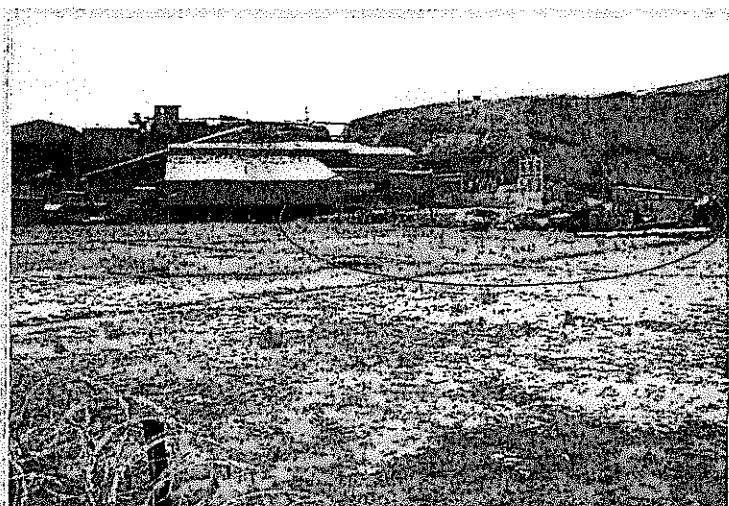
Fotografía N° 210: Relavera N° 1, rehabilitada y revegetada la cual está siendo utilizada como depósito de materiales y equipos, recomendación N° 14, Supervisión Regular 2009, UEA Anímón.

186. De las vistas fotográficas adjuntas se acredita la afectación del área rehabilitada en la zona de la Relavera N° 1.
187. Cabe agregar, que de acuerdo al artículo 165° de la LPAG y el artículo 16° del RPAS, los informes de supervisión cuentan con la presunción de veracidad por tratarse de hechos comprobados con ocasión del ejercicio de la función supervisora.

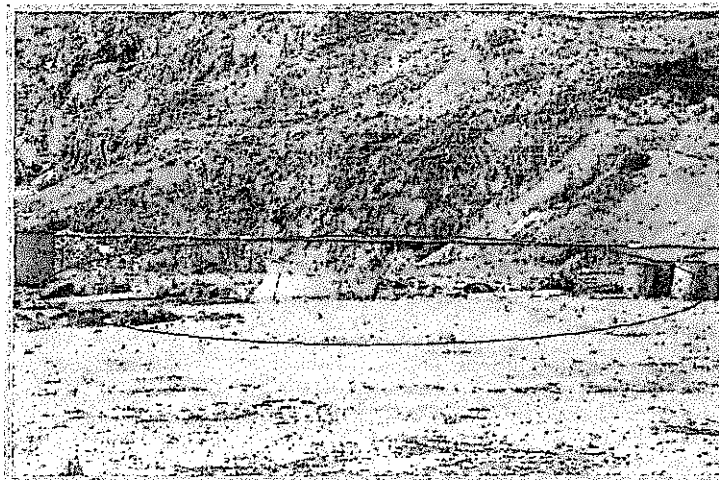
Fotografía N° 211: Relavera N° 1, rehabilitada y revegetada la cual está siendo utilizada como depósito de materiales y equipos, recomendación N° 14, Supervisión Regular 2009, UEA Animón.
