EXPEDIENTE : 096-2009-MA/R<sup>1</sup>  
ADMINISTRADO : MINERA PAMPA DE COBRE S.A.  
UNIDAD MINERA : MINAS DE COBRE DE CHAPI  
UBICACIÓN : DISTRITO DE LA CAPILLA, PROVINCIA DE SÁNCHEZ  
CERRO, DEPARTAMENTO DE MOQUEGUA.  
SECTOR : MINERÍA

Lima, 27 DIC. 2013

**SUMILLA:** Se sanciona a la empresa Minera Pampa de Cobre S.A. por la comisión de las siguientes infracciones:

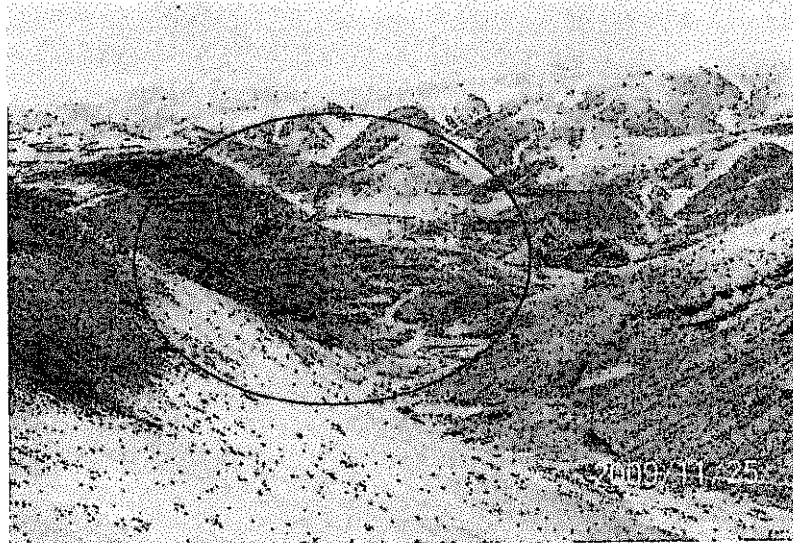
Fotografía 2: Vista general de Tajo Atahualpa 3, sin operación a la fecha de la supervisión, no se aprecia presencia de agua en su interior, no cuenta con canal de coronación.

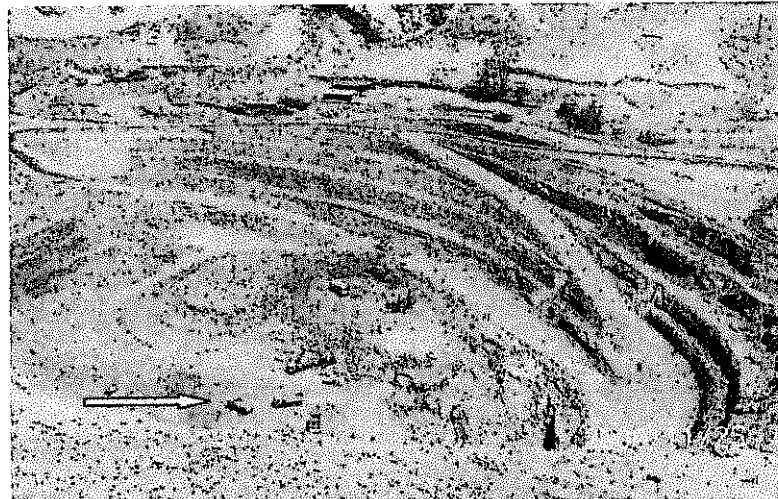
Fotografía 3: Vista general del tajo Don Lucho, actualmente en operación, no se aprecia presencia de agua en su interior.

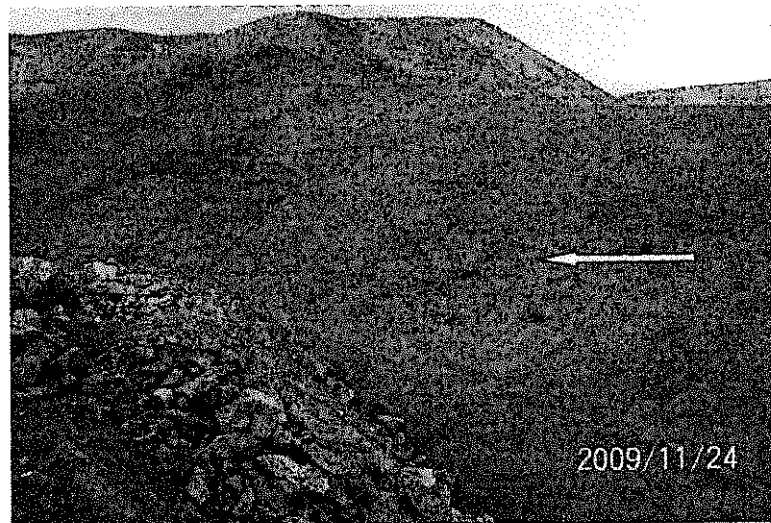
Fotografía 4: No se aprecia canal de coronación en la parte superior del tajo Don Lucho (...).

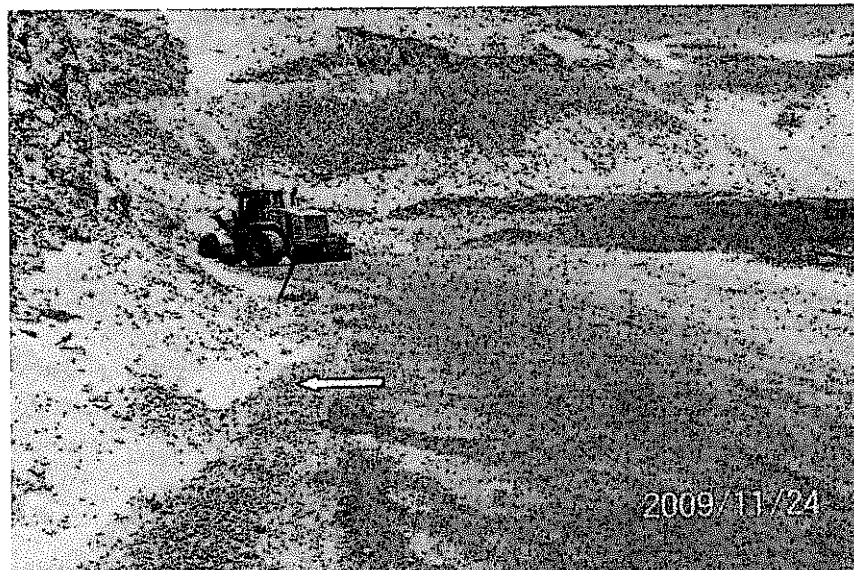
Fotografía 9: Falta perfilar los canales de coronación del sistema hidráulico de los Pad de lixiviación (...).

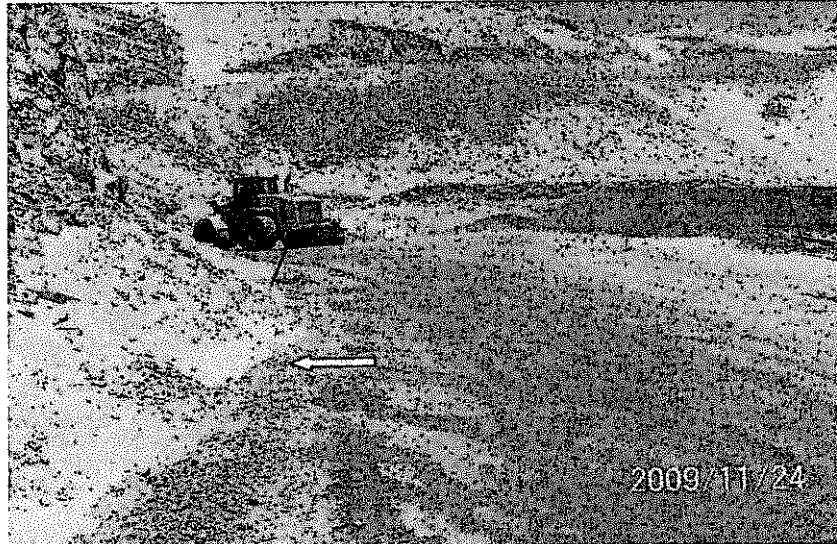
Fotografía 9: Falta perfilar los canales de coronación del sistema hidráulico de los Pad de lixiviación (...).

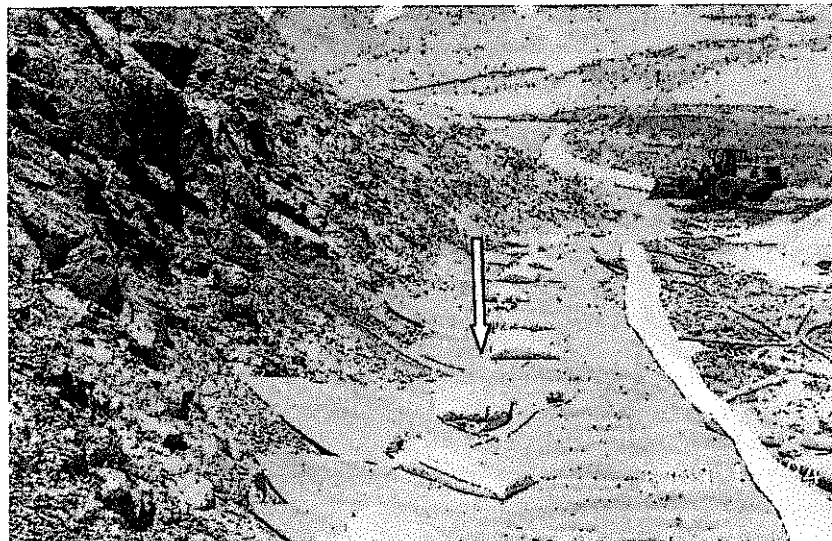
Fotografía 11: El Pad Rom 1, no cuenta con canal de coronación; (...).

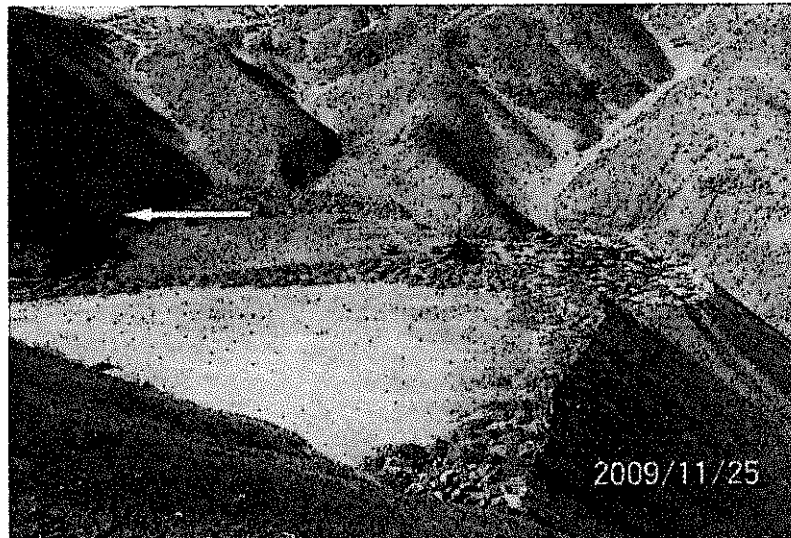
Fotografía 20: En la vista no se aprecia canal de coronación en el depósito de desmonte Cuprita (...).

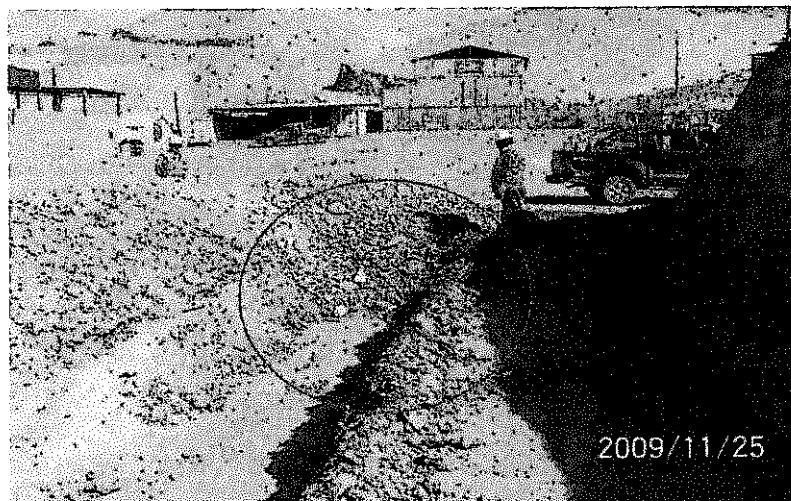
Fotografía 21: La empresa minera ha construido aproximadamente 500 m, 20% de canal de coronación sobre terreno natural en el costado derecho parte baja del depósito de desmontes Cuprita, estando actualmente incompleto (...).

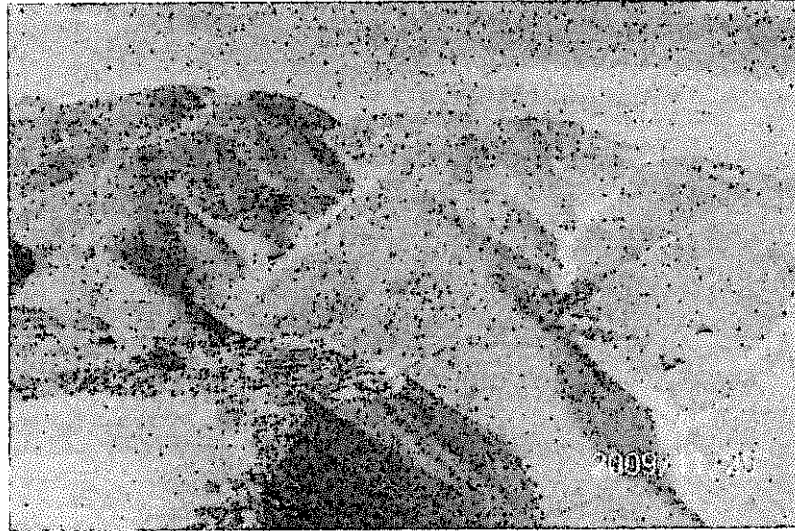
Fotografía 22: En la vista no se aprecia que el contacto entre el desmonte y la ladera del cerro esté impermeabilizado, así mismo no se aprecia sistema de drenaje.

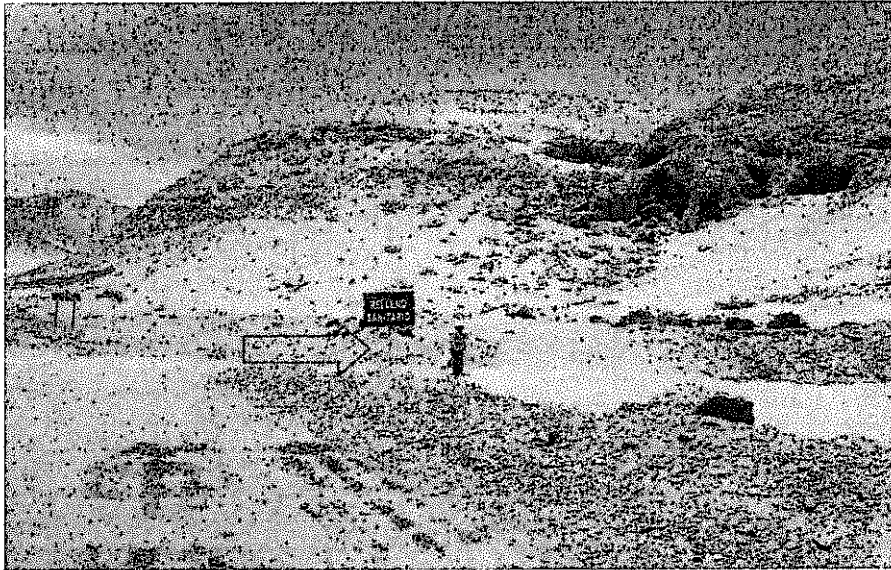
Fotografía 25: Vista general de la trinchera sanitaria tipo trocha, (...).

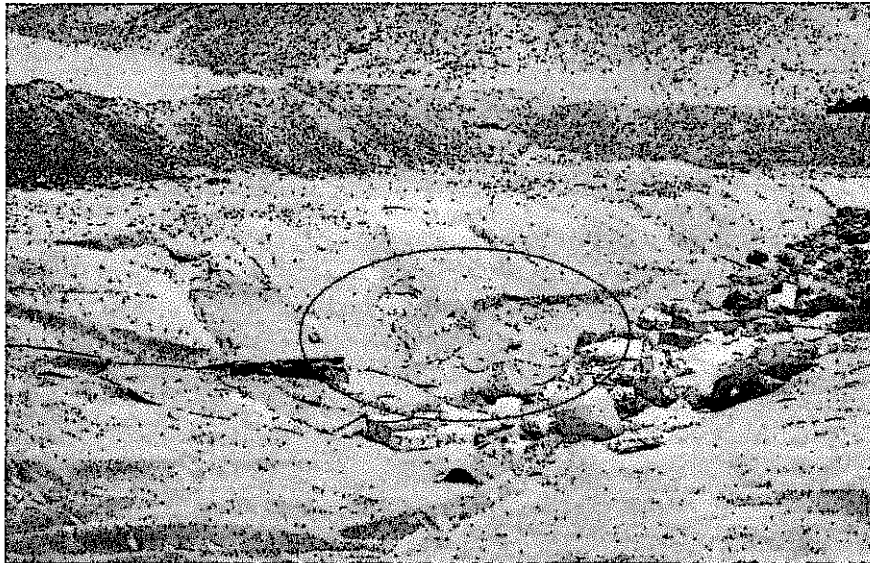
Fotografía 26: La fotografía muestra la geomembrana rota y la trinchera sanitaria tipo trocha no se ha construido de acuerdo a lo estipulado en el EIA.

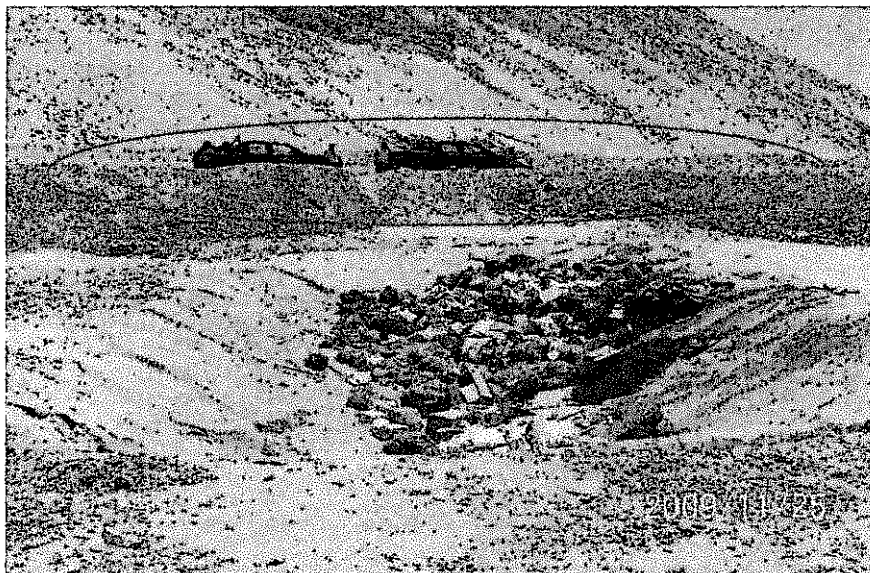
Fotografía 27: La trinchera sanitaria tipo trocha no cuenta con barrera sanitaria, canal de drenaje, poza de colección de lixiviados, control de gases, ni control de vectores, recomendación N° 10 supervisión regular 2009.

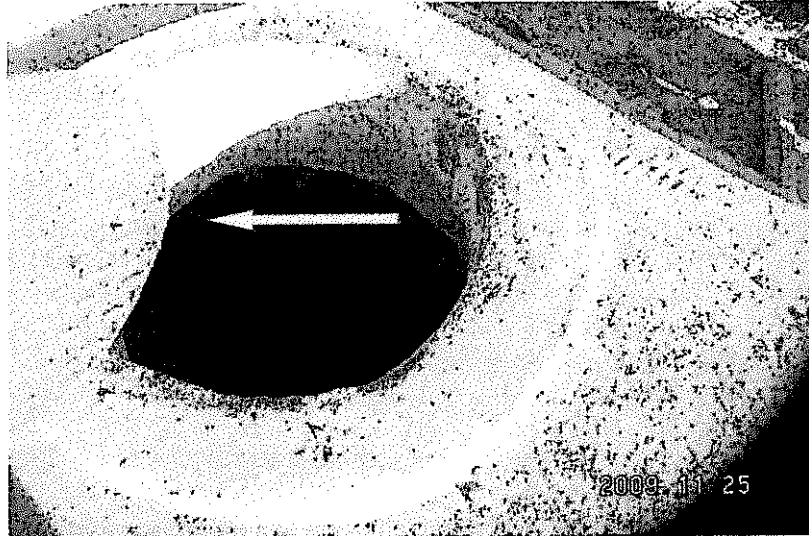
Fotografía 33: La fotografía muestra el tanque séptico sin parámetros de diseño técnico (pozo ciego o letrina), no mantiene condiciones anaeróbicas en su interior, incumpliendo lo establecido en el EIA el mismo que contempla la instalación de reactores de fango activados.

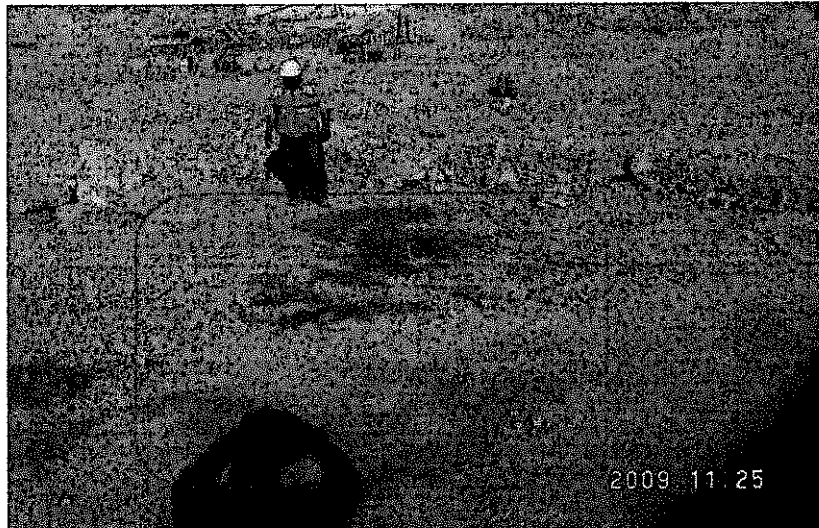
Fotografía 34: Nótese afloramiento de agua a un radio de 8 m del entorno del pozo ciego. No cumple con un diseño técnico generando el afloramiento de las aguas.

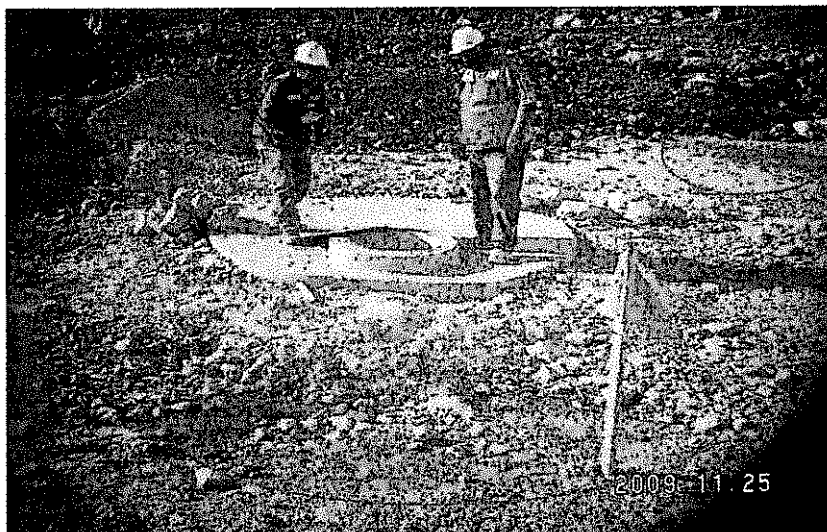
Fotografía 35: Inspección del sistema de tratamiento de las aguas domésticas no cumple con los parámetros de diseño técnico, lo constatado muestra un pozo ciego o letrina.

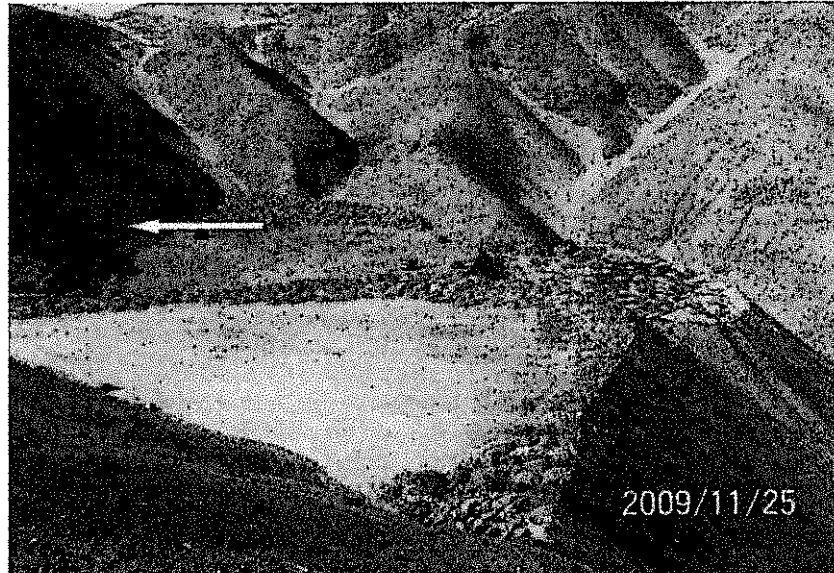
Fotografía 20: En la vista no se aprecia canal de coronación en el depósito de desmorte Cuprita, recomendación N° 2 supervisión regular 2009, no cumple con la recomendación N° 1<sup>125</sup> de la Supervisión Regular 2008.

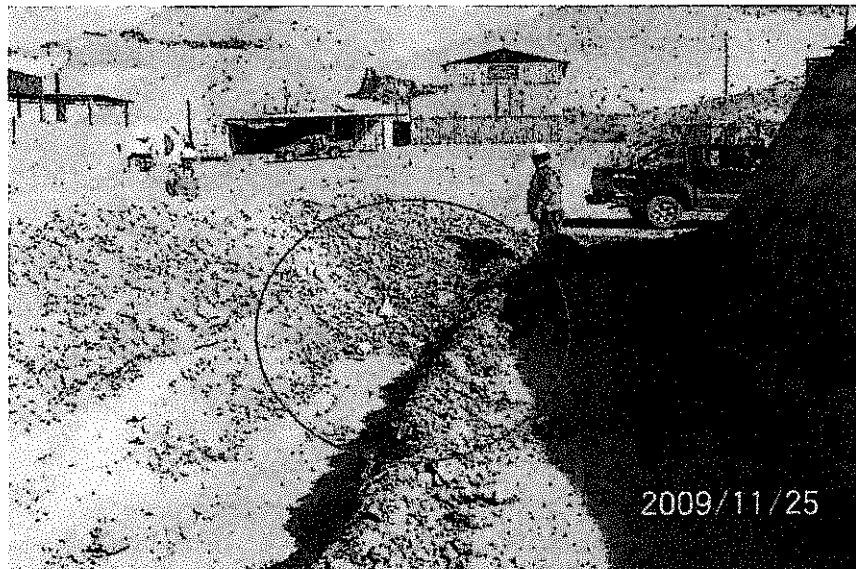
Fotografía 21: La empresa minera ha construido aproximadamente 500 m, 20% de canal de coronación sobre terreno natural en el costado derecho parte baja del depósito de desmontes Cuprita, estando actualmente incompleto, no cumple con la recomendación N° 1<sup>126</sup> de la Supervisión Regular 2008.

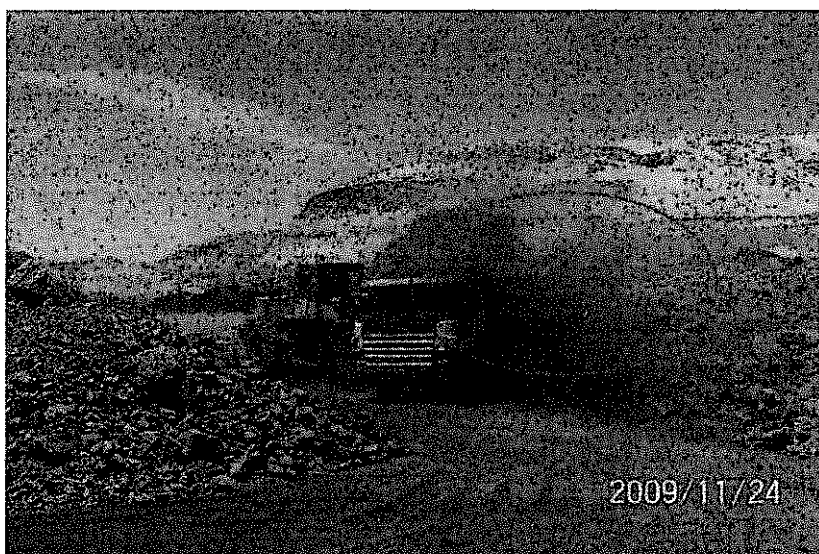
Fotografía 40: Falta mejorar el control de polvo fugitivo en el carguío de camiones en depósito de mineral en chancado primario, recomendación N° 9 supervisión regular 2009, no cumple con la recomendación N° 5<sup>139</sup> de la Supervisión Regular 2008. El sistema implementado que consta de aspersores y mangueras es ineficiente.
